**XV COBREAP – CONGRESSO BRASILEIRO DE ENGENHARIA DE AVALIAÇÕES E
PERÍCIAS – IBAPE/SP - 2009**

NATUREZA DO TRABALHO: PERÍCIA

***APLICAÇÃO DA MODELAGEM EM ELEMENTOS FINITOS EM
PERÍCIAS ENVOLVENDO A ÁREA DE GEOTECNIA***

O presente trabalho expõe os procedimentos utilizados no âmbito de duas perícias judiciais que objetivavam a apuração donexo causal dos danos ocasionados nas construções dos autores. Os casos se referiam a problemas de geotecnia os quais demandaram modelagem em elementos finitos para elucidação da matéria.

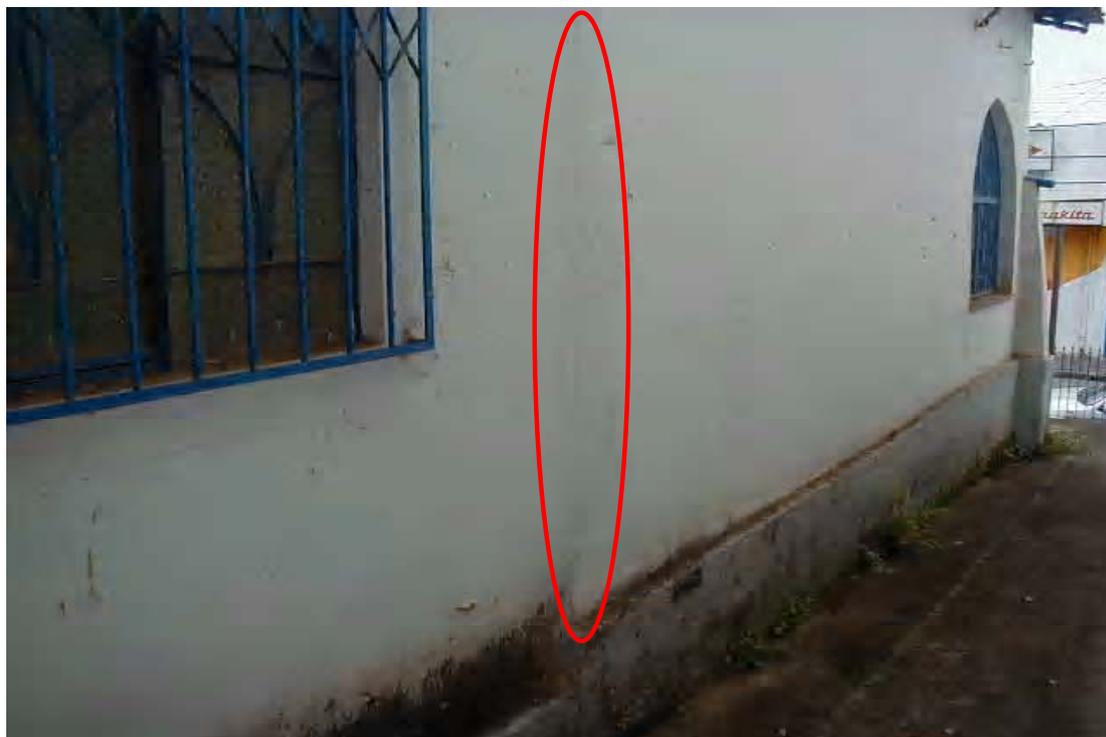
Figura 03 – Trinca vertical na alvenaria externa, onde identificado.

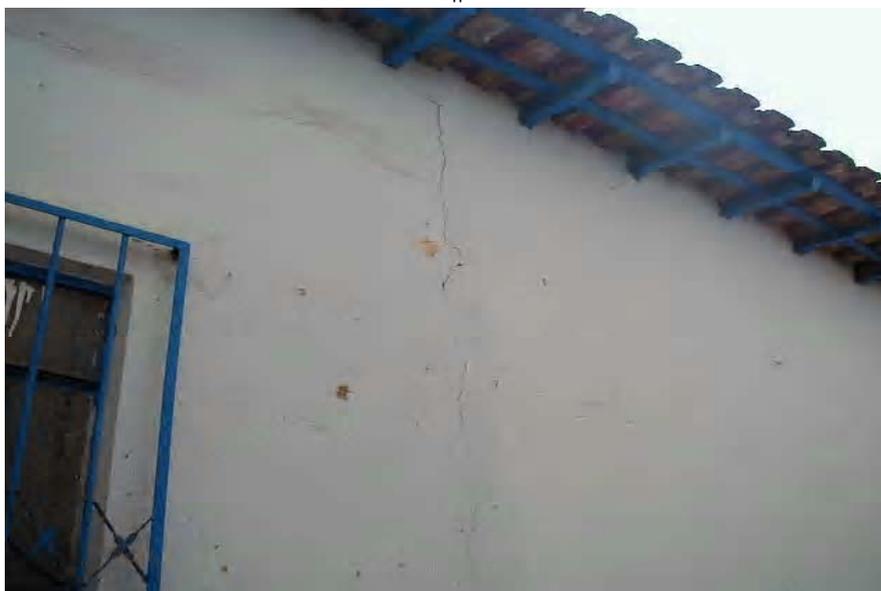
Figura 04 – Detalhe da trinca observada na foto anterior.

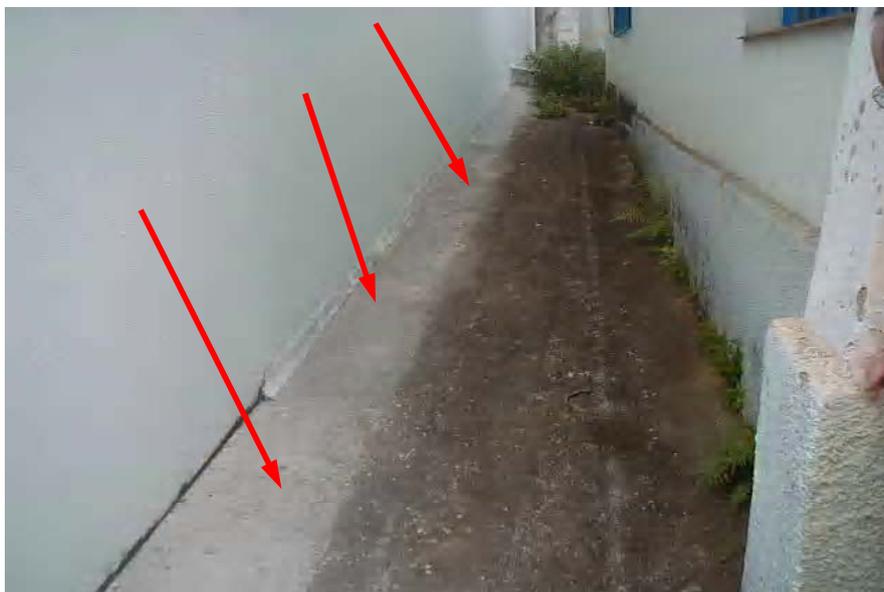
Figura 05 – Trecho do piso lateral externo da residência do autor reparado pela ré.

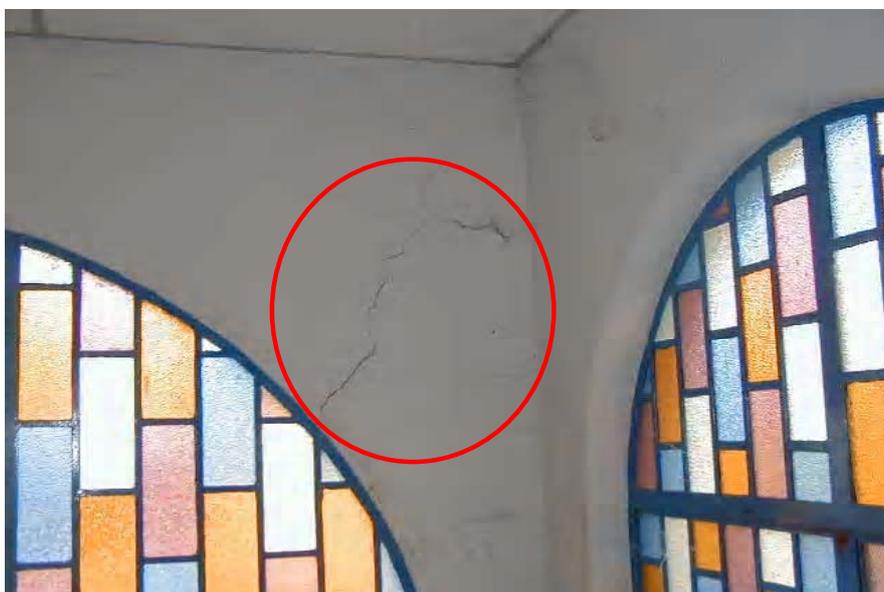
Figura 06 – Trinca diagonal em parede transversal do imóvel do requerente, no sentido do imóvel do réu.

As fissuras existentes nas paredes transversais da residência vistoriada denunciam a ocorrência de *distorções angulares* das mesmas, as quais são danos tipicamente relacionados a recalques diferenciais das fundações, provocados por desbalanceamento de carga, escavações e outros fatores. A figura a seguir, apresentada por ALONSO (1991), expõe o mecanismo de formação de trincas de distorção.

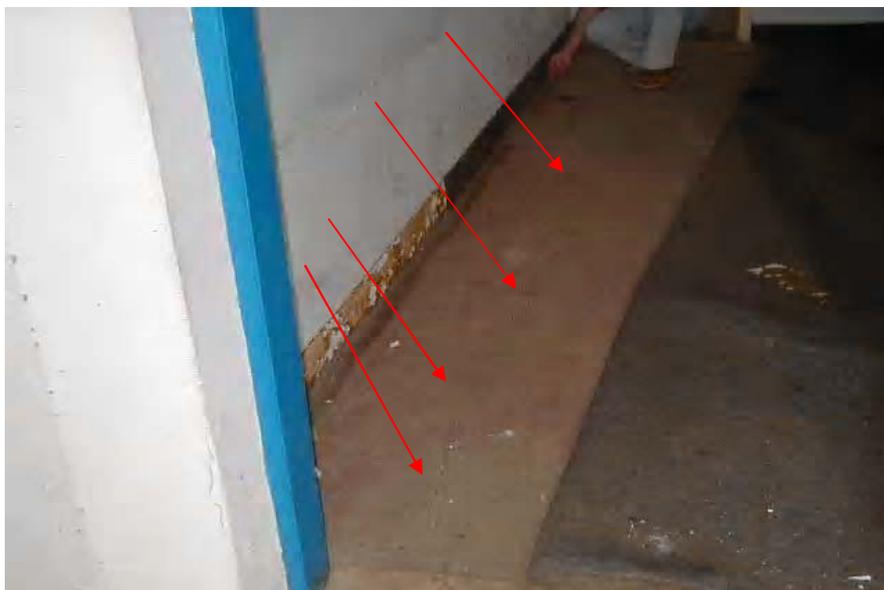
Figura 07 – Trinca longitudinal no piso da sala, delimitando a região onde houve afundamento.

O afundamento constatado na porção lateral esquerda do imóvel do autor evidencia a ocorrência de recalques de apoio, dando fundamento físico às fissuras observadas.

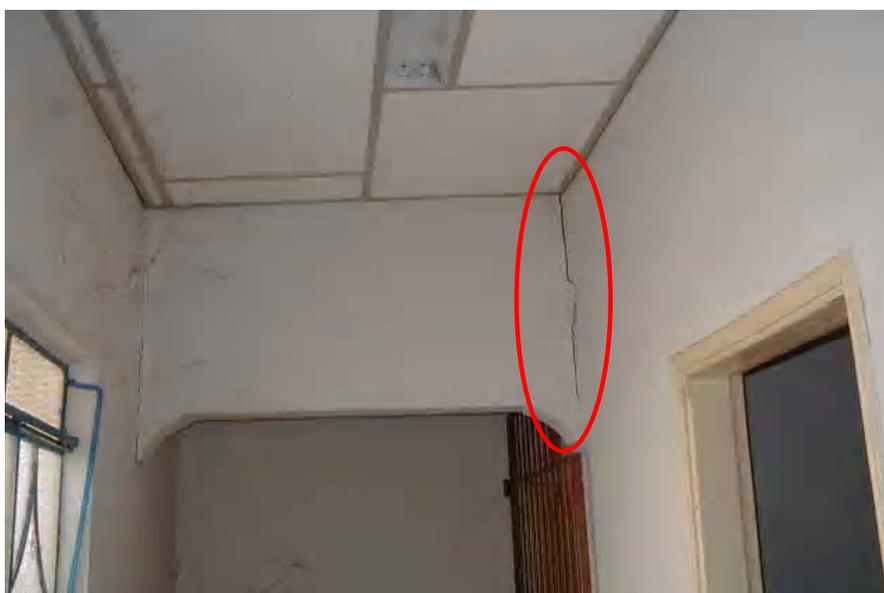
Figura 08 – Rachadura vertical sobre o vão de porta.

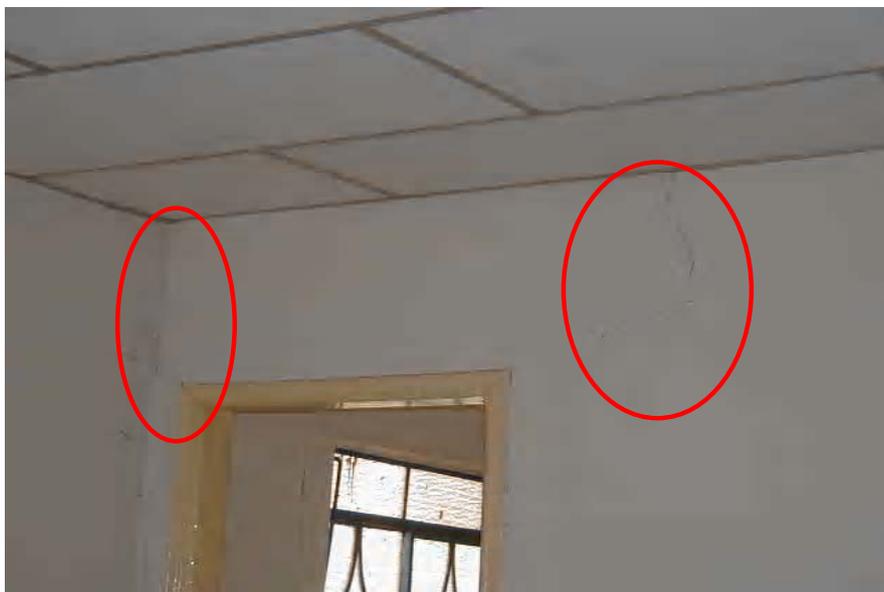
Figura 09 – Fissura sub-vertical em parede transversal, onde identificado.

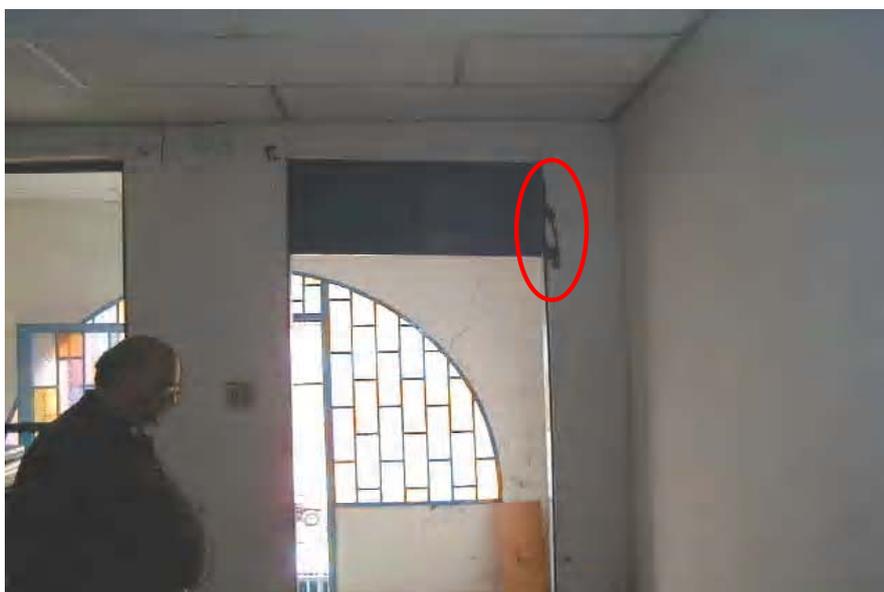
Figura 10 – Rachadura em parede transversal, onde identificado.

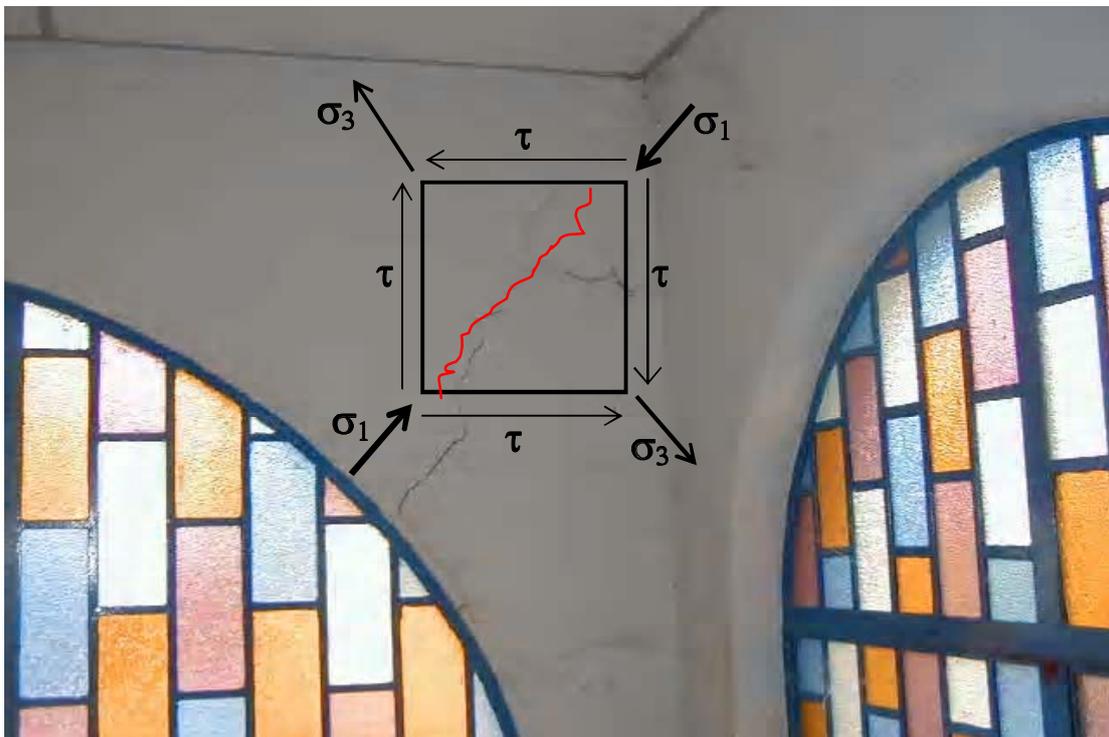
A figura a seguir evidencia o estado de tensões estabelecido na parede transversal da sala pelos recalques de apoio.

Figura 12 – Representação das tensões estabelecidas na parede em decorrência do recalque de apoio.

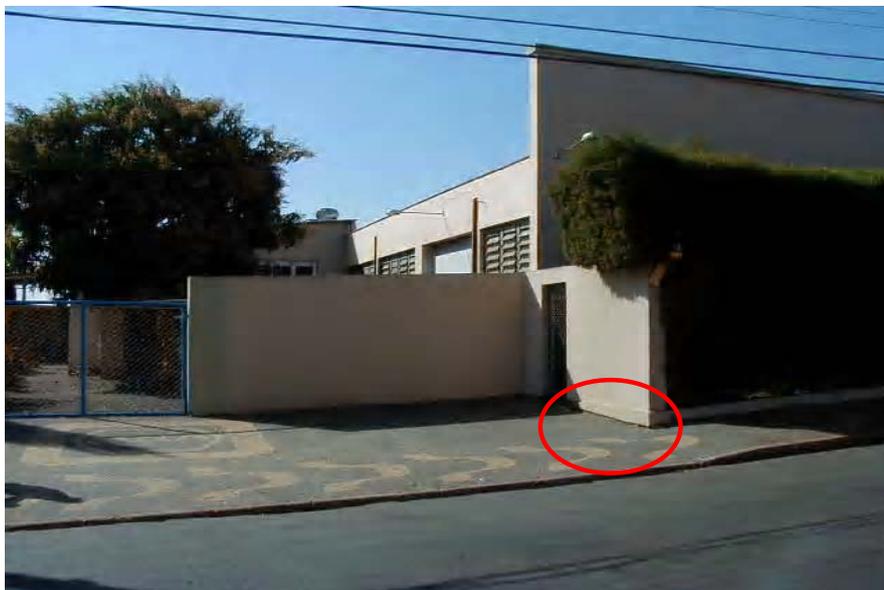
Figura 30 – Permite observar o afundamento ocorrido pela trinca junto ao piso, onde identificado.

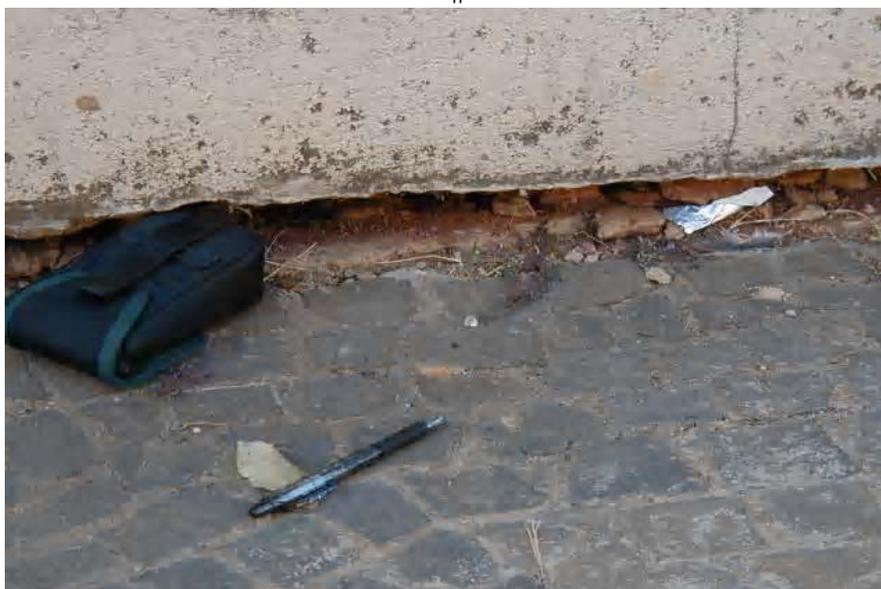
Figura 31 – Detalhe da trinca observada na foto anterior.

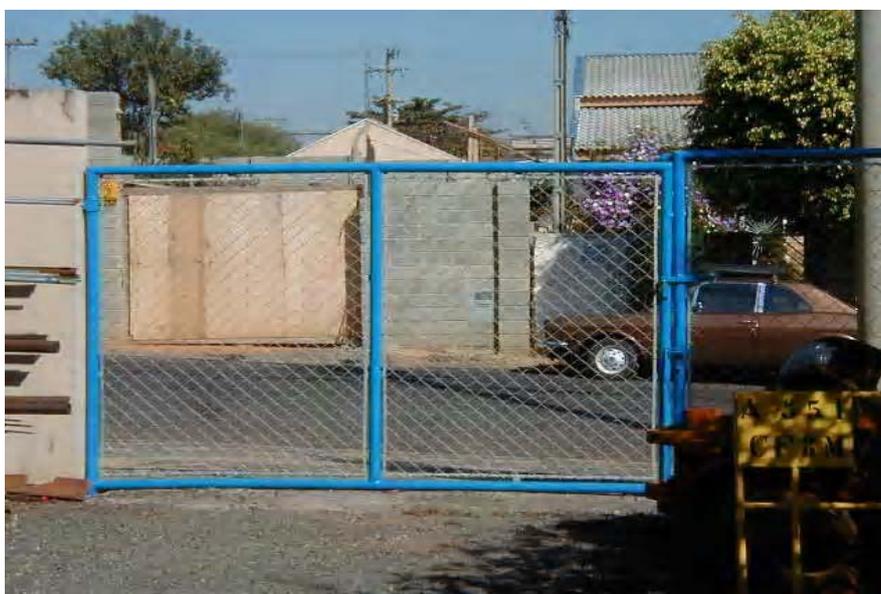
Figura 32 – Portão voltado para a rua Caiapós, onde foi verificado o afundamento do terreno.

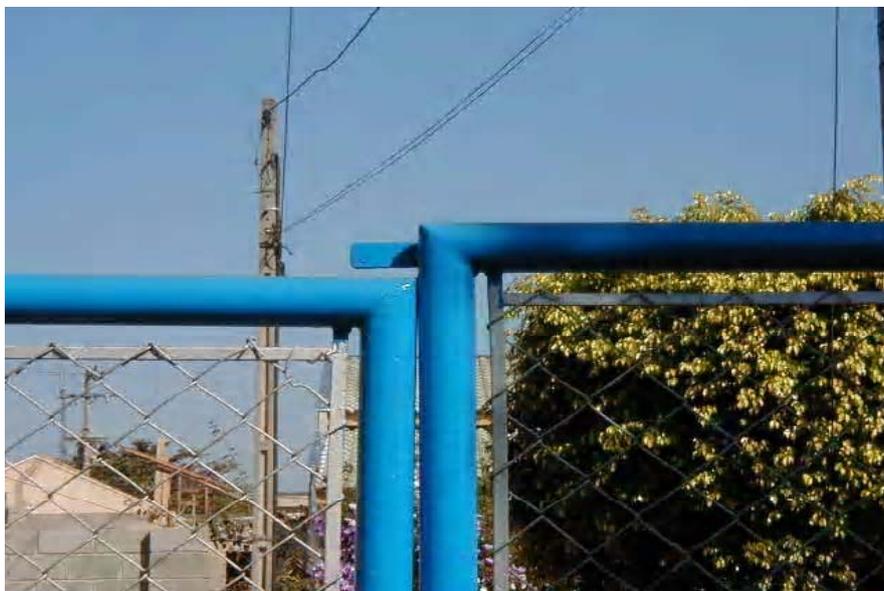
Figura 33 – Evidencia o afundamento verificado na porção esquerda.

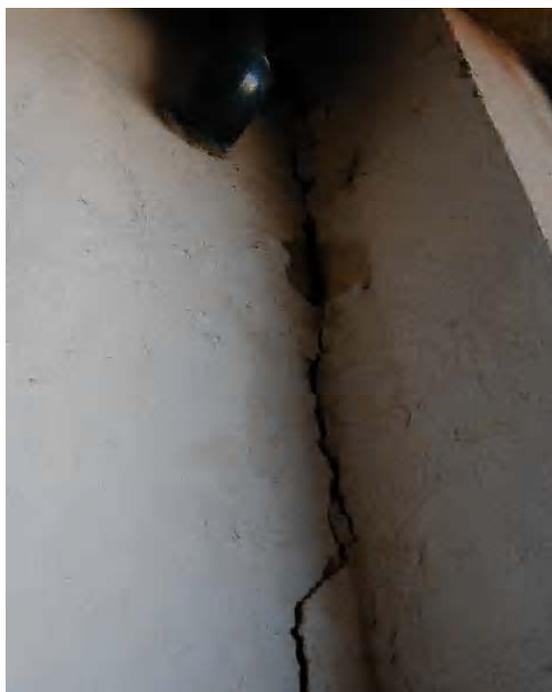
Figura 34 – Rachadura vertical na interface alvenaria/pilar.

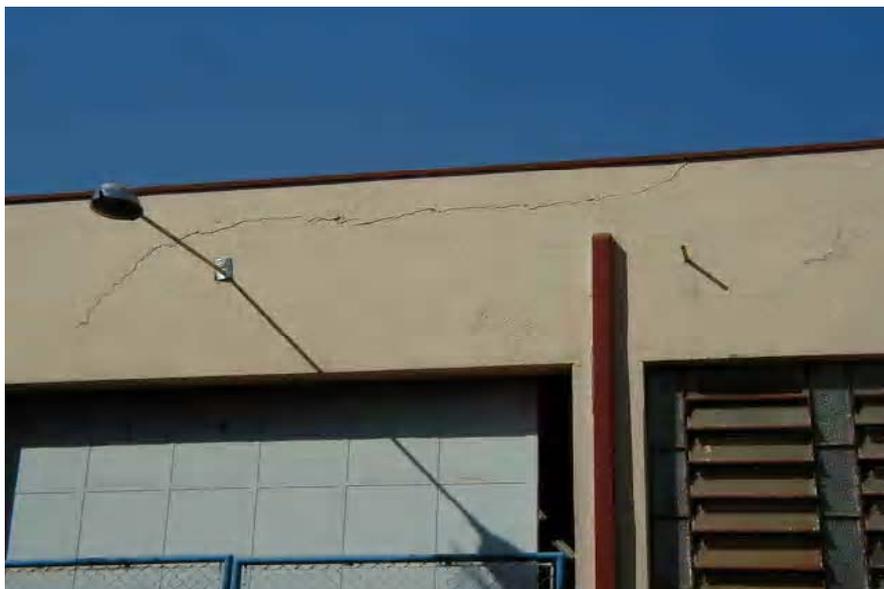
Figura 35 – Trinca escamada na fachada do prédio voltada para a rua Caiapós.

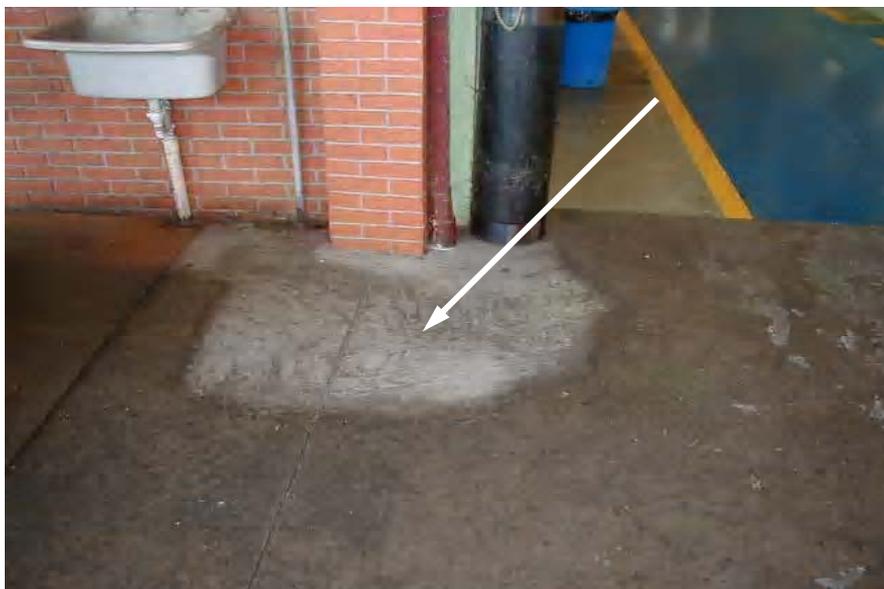
Figura 37 – Ponto onde foi inserida uma estaca de reação para reforço.

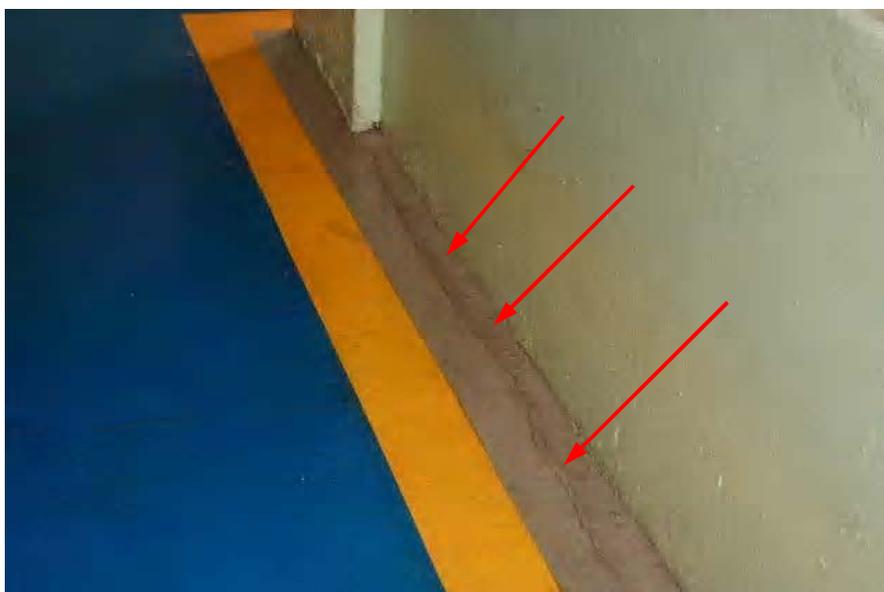
Figura 38 – Trinca no piso de concreto em área interna.

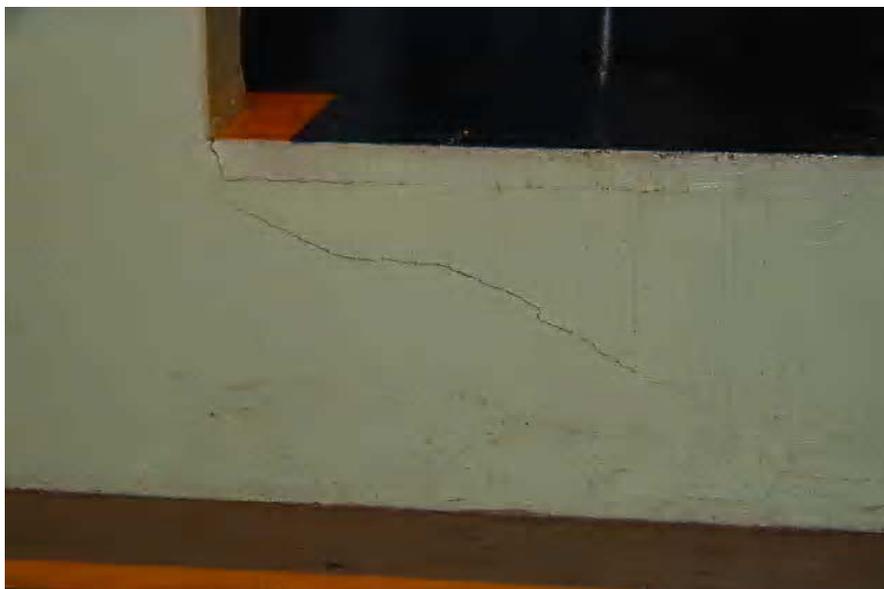
Figura 39 – Trinca diagonal em alvenaria interna da fábrica.

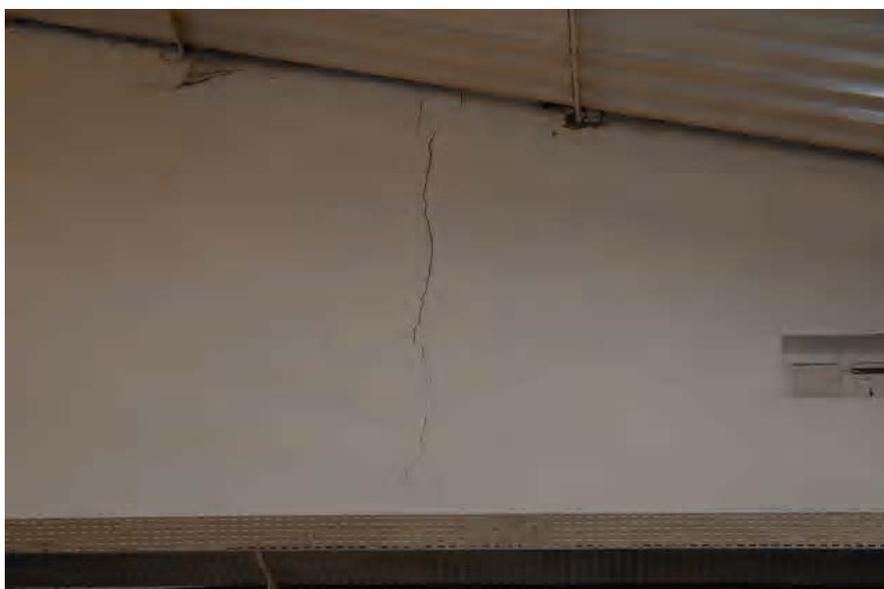
Figura 40 – Trinca vertical em outro ponto do imóvel.

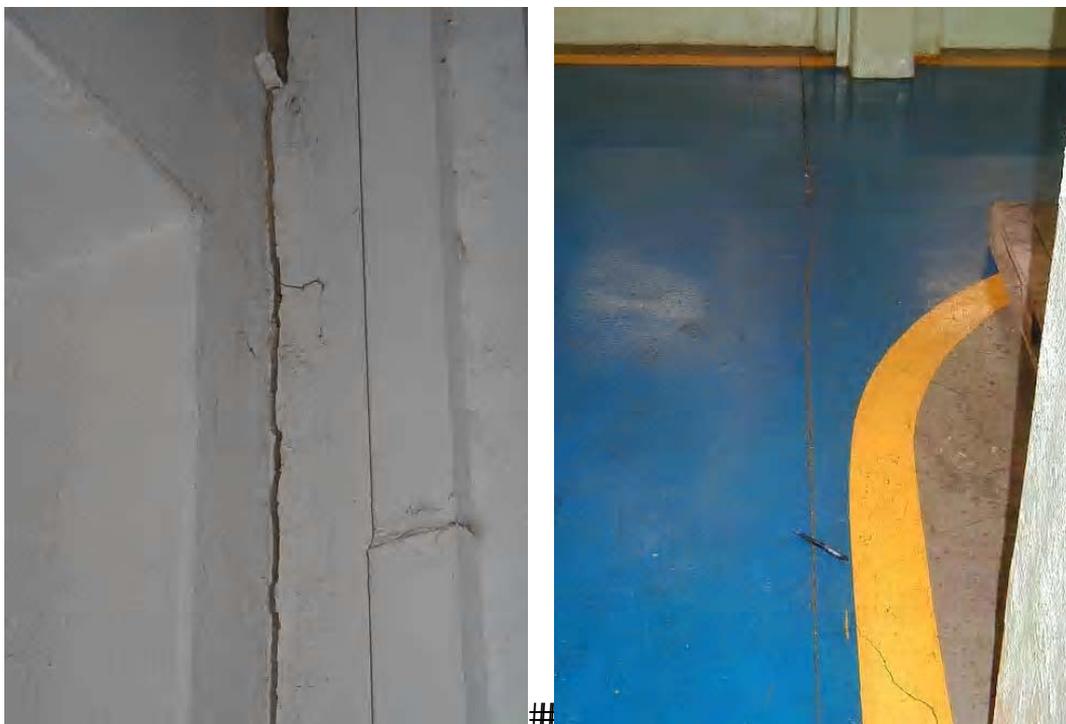
Figura 41 – Trincas observadas na interface pilar/alvenaria (à esquerda) e no piso de concreto (à direita).

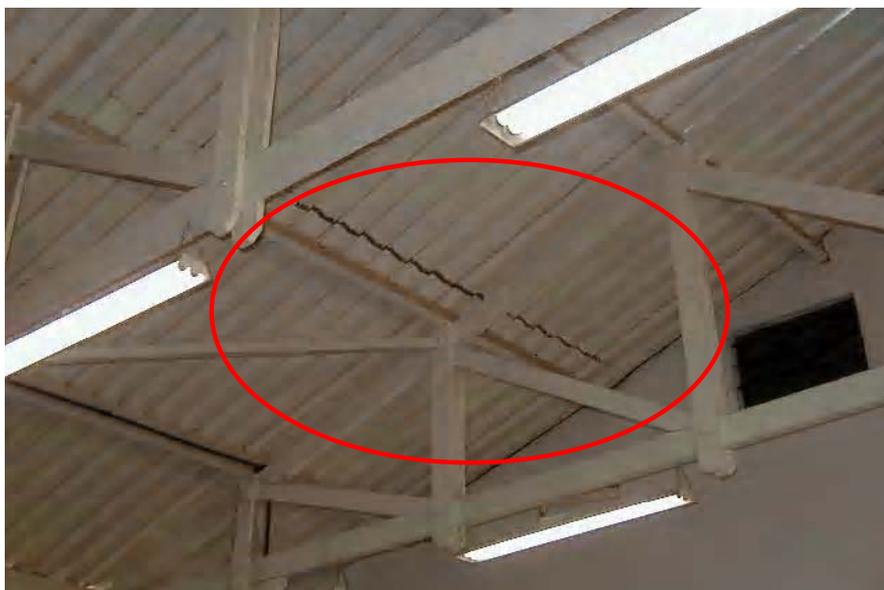
Figura 42 – Evidencia a movimentação da estrutura pelo deslocamento da estrutura do telhado, onde identificado.

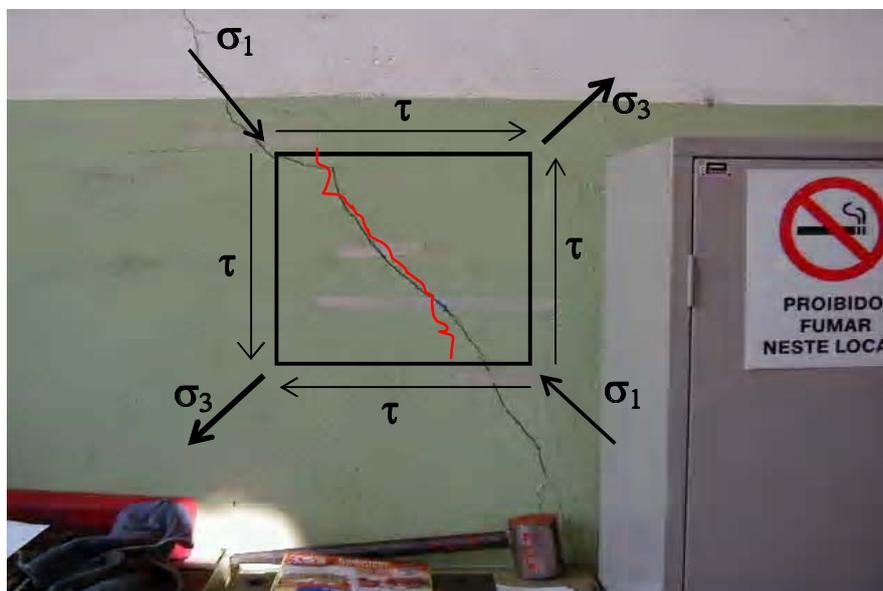
Figura 43 – Trinca diagonal observada no vestiário da metalúrgica vistoriada. Sobrepe-se à foto uma figura representativa do estado de tensões decorrentes do recalque.

Assim como na perícia anteriormente apresentada, as fendas diagonais constatadas no imóvel da autora são danos típicos de distorções das alvenarias, as quais normalmente estão associadas a recalques diferenciais.

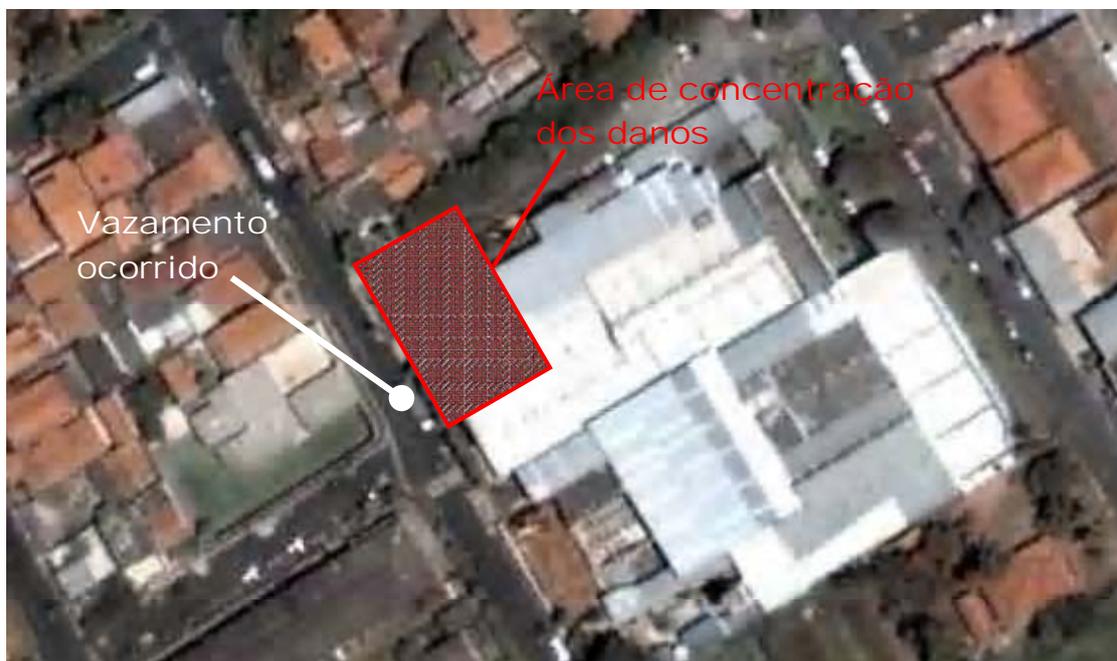
Ficou patente por ocasião das vistorias empreendidas que os danos observados no imóvel da autora se concentram em uma região próxima do ponto de vazamento da tubulação de esgotos da requerida, fato ocorrido pouco antes do aparecimento das trincas. A Figura 23 evidencia a posição de concentração dos danos e o ponto de vazamento.

Figura 44 – Posição relativa do ponto de vazamento e da área de concentração de danos.

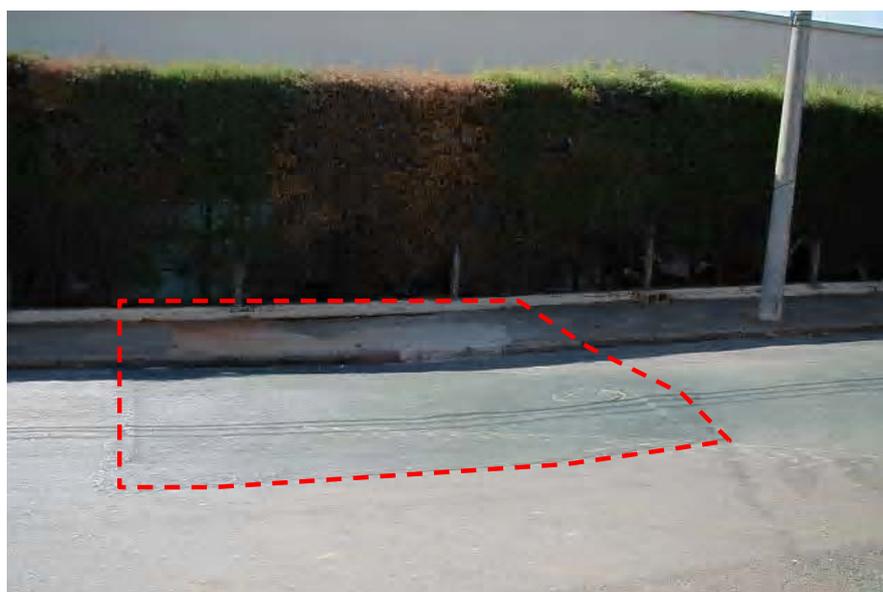
Figura 45 – Delimitação da área onde ocorreu o vazamento, reparado pela requerida.
