NATUREZA DO TRABALHO: TRABALHO DE PERÍCIA

1. Introdução

O fato gerador deste trabalho foi a necessidade de avaliação da ocorrência de manchas em placas de granito. Neste sentido, o objetivo deste trabalho foi avaliar as causas destas manchas e, se possível, propor medidas para sua eliminação.

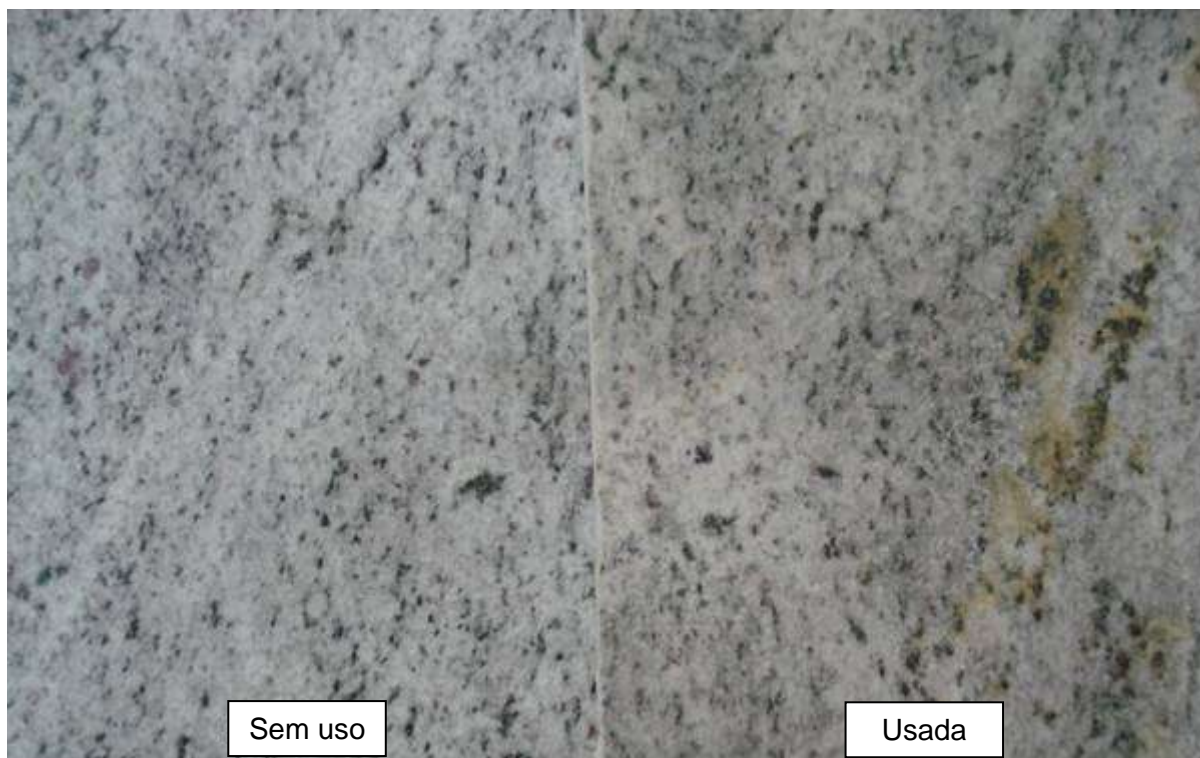
A observação das placas de rocha usadas em comparação com as sem uso revela a mudança da aparência da superfície polida da peça com o aparecimento de manchas amareladas e perda de brilho (Figura 1).

Figura 1 – Comparação do aspecto visual das placas de rocha identificadas como sem uso e usadas (imagem da superfície polida).

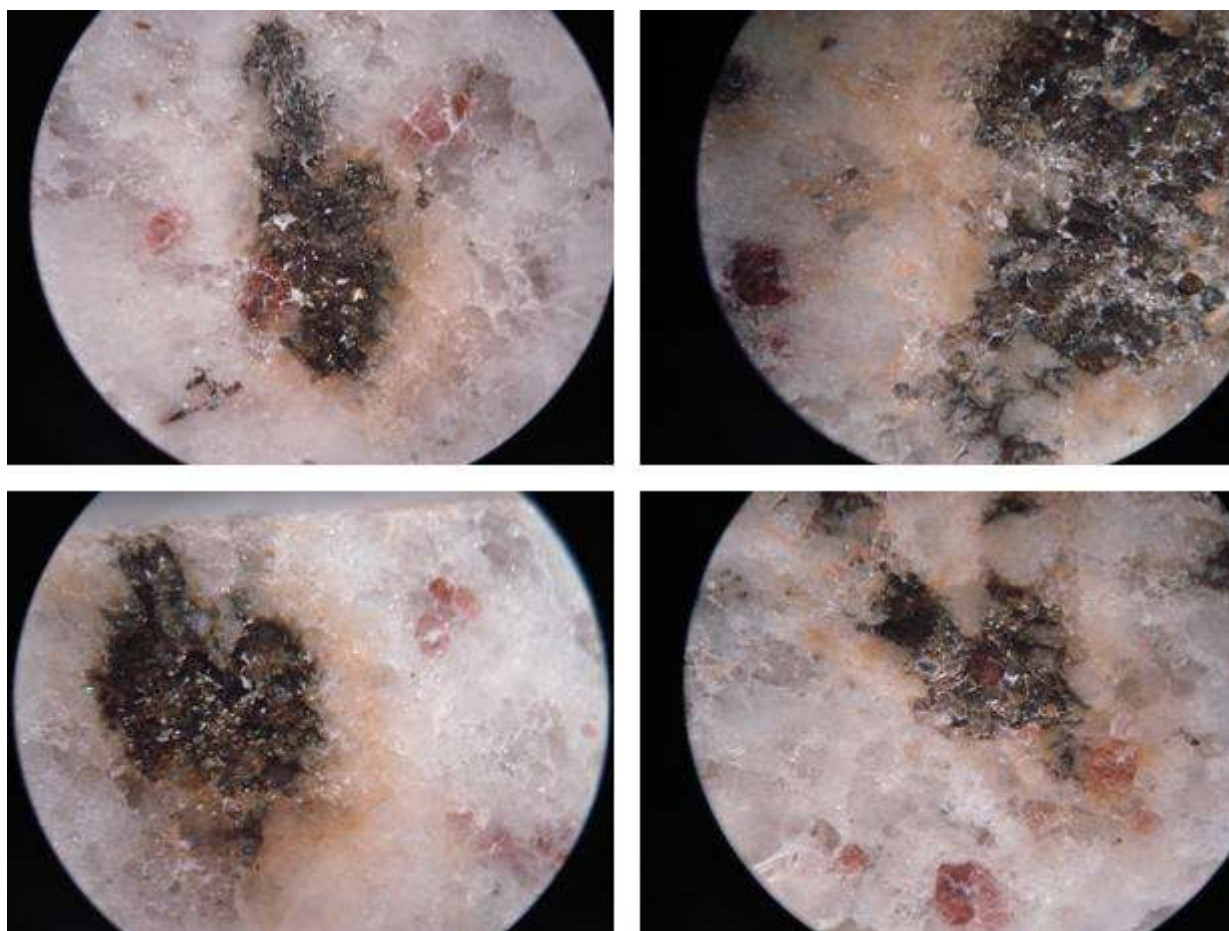
Nas placas usadas, as manchas amareladas na superfície são verificadas, especialmente, ao redor de minerais de coloração escura (Figura 2). Algumas regiões amareladas na superfície não se encontram diretamente associadas à mineral escuro na face polida, mas estão relacionadas com estes minerais sob a superfície conforme pode ser visualizado nas Figuras 3 e 4 que apresentam imagens da superfície polida juntamente com seção transversal da placa de rocha. Na seção transversal da Figura 4 também se observa ligeira alteração nos contornos dos minerais rosa-avermelhado. Conforme mostrado na Figura 5, minerais pretos alterados são identificados em toda a espessura da seção das placas usadas.

Manchas desta natureza (Figuras 2 a 5), amarelo-acastanhadas e associadas a contorno de grãos, estão usualmente relacionadas com a ocorrência de oxidação de minerais que apresentam ferro em sua composição, resultando na formação de óxidos de ferro que apresentam esta coloração característica.

Figura 2 – Detalhes da superfície da rocha mostrando as manchas amareladas associadas com minerais de cores escuras (20X e 40X).

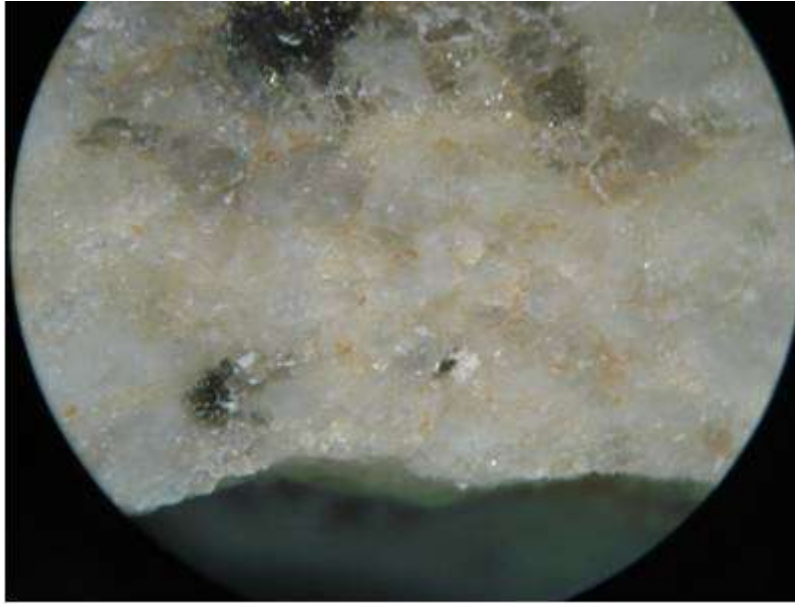
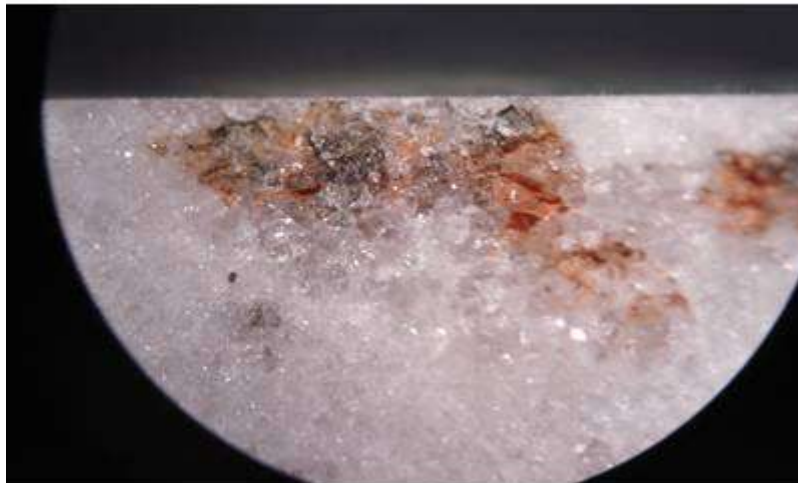
Figura 3 – Detalhes de região amarelada na superfície devido à presença dos minerais escuros na seção transversal da rocha sob a superfície. (a) Superfície polida e (b) seção transversal (20X).

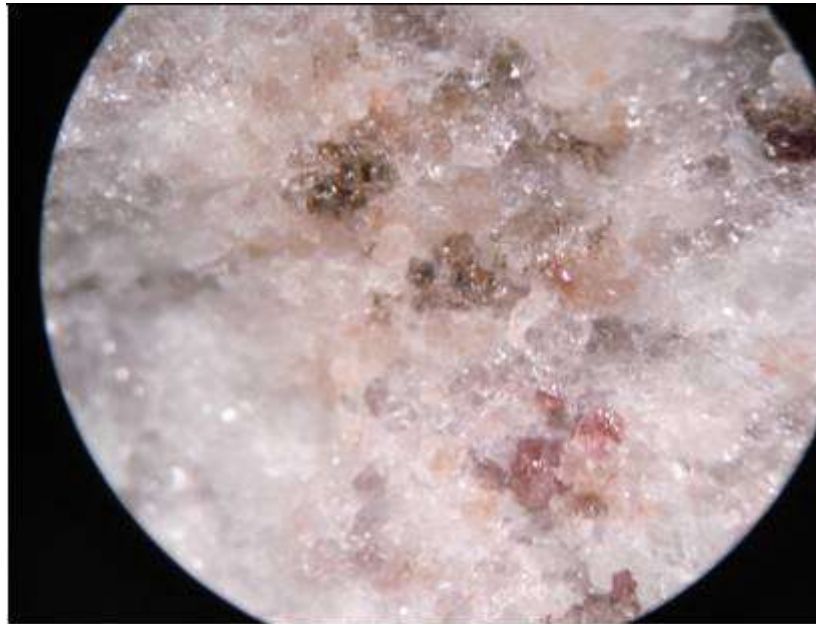
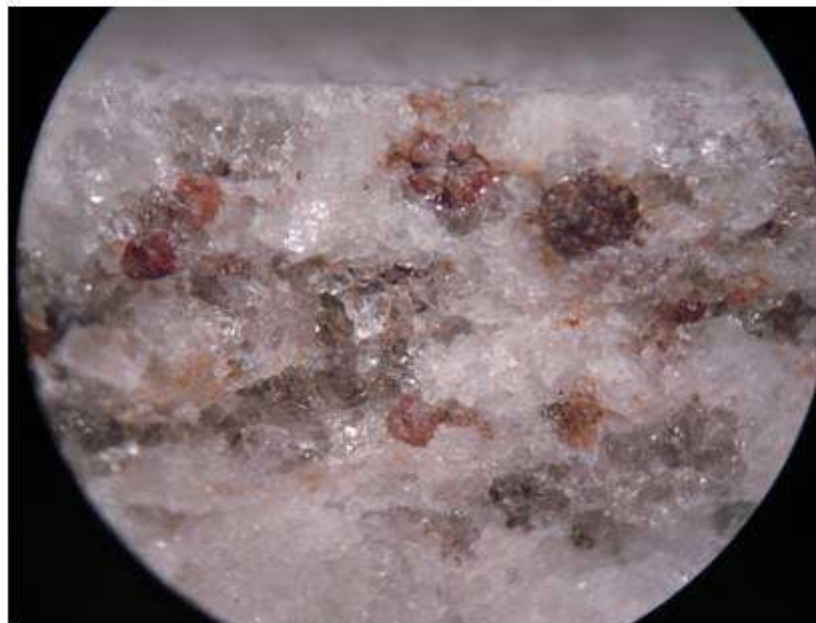
Figura 4 – Detalhes de região amarelada na superfície devido à presença dos minerais escuros na seção transversal da rocha sob a superfície. (a) Superfície polida e (b) seção transversal (20X).

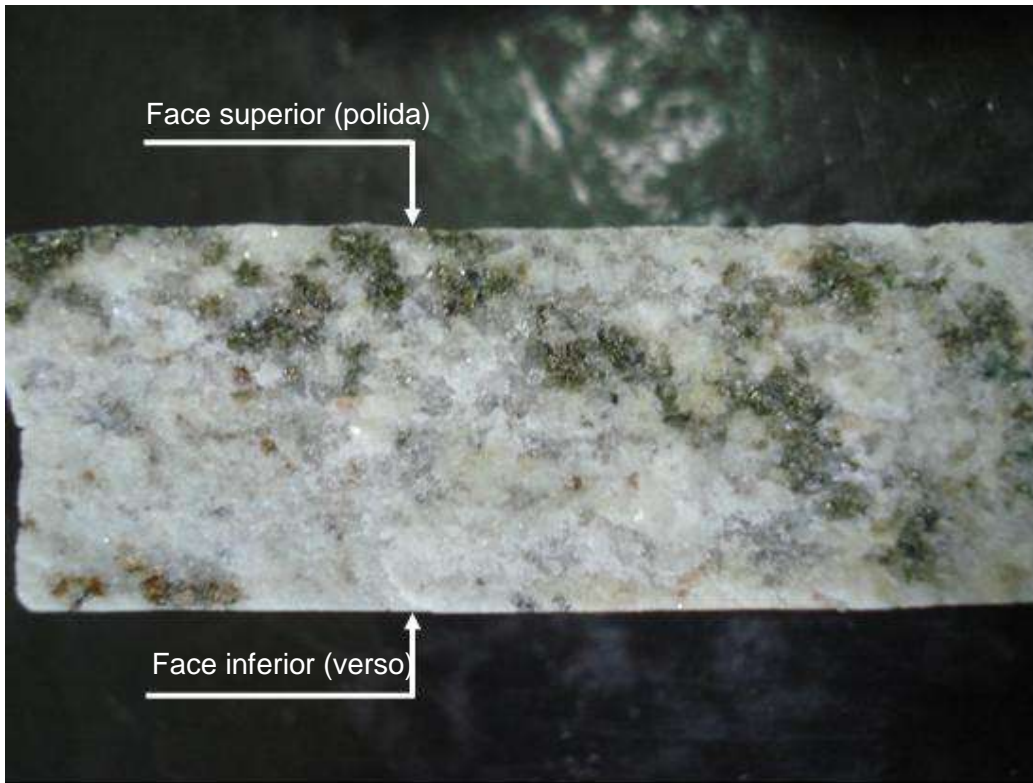
Figura 5 – Detalhe da presença de minerais pretos alterados ao longo de toda a espessura da placa de granito.

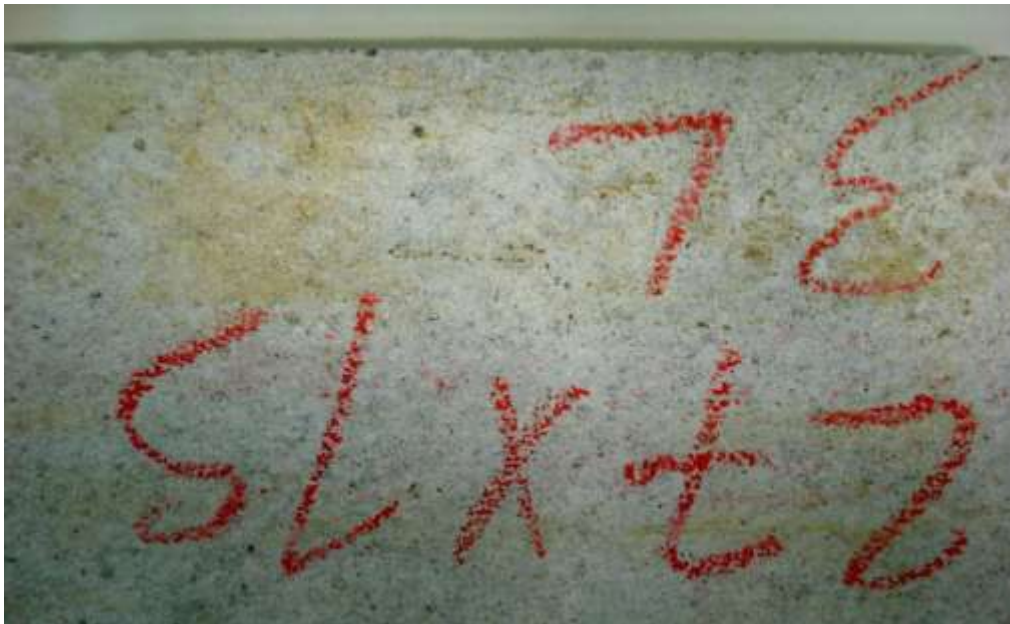
Nas placas novas (sem uso), foi observada a presença de depósitos castanhos na superfície do verso da placa (face não polida) (Figura 6). Estes depósitos encontram-se distribuídos aleatoriamente ao longo de toda a região (Figura 7) e também concentrados sobre os minerais escuros (Figura 8). O material com disposição mais generalizada no verso da placa é característica da oxidação de resíduo da gralha metálica utilizada na mistura abrasiva de serragem dos blocos de granito durante o beneficiamento. Na região sobre os minerais escuros acredita-se em contribuição do processo de alteração verificado para a rocha em geral (superfície e volume). Estes óxidos podem migrar para o interior do material no

Figura 6 – Verso da placa de granito com depósitos castanhos.

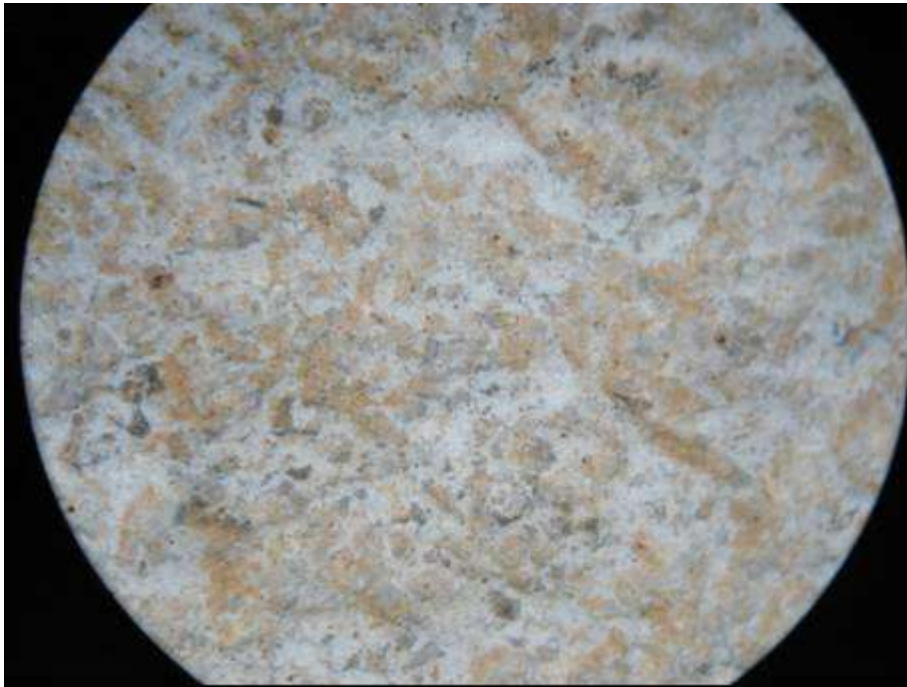
Figura 7 – Imagem ampliada (20X) dos depósitos castanhos característicos de resíduo de granalha oxidada.

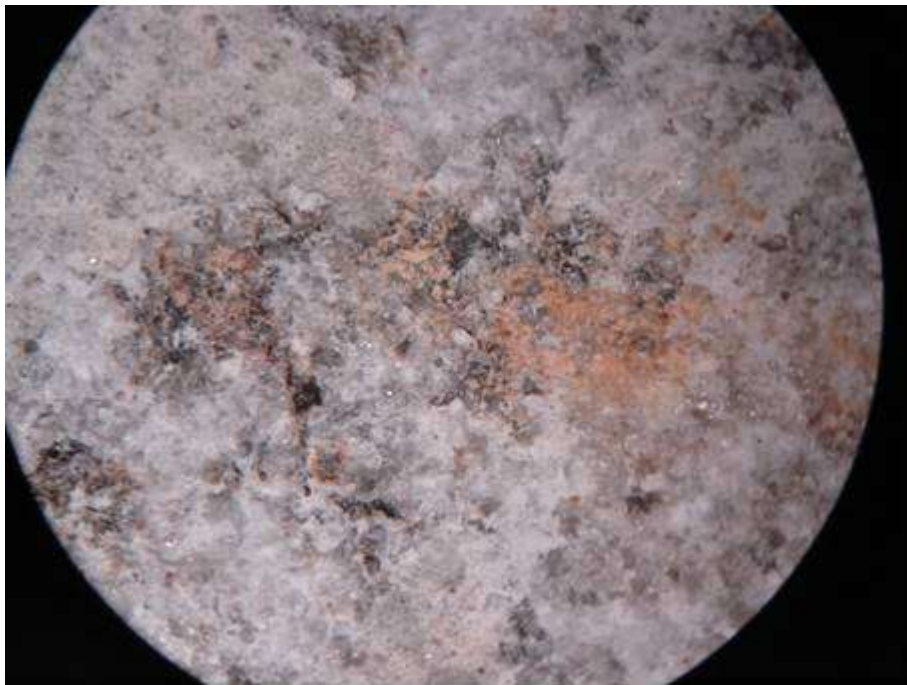
Figura 8 – Imagem de manchamento no verso da placa associada com minerais escuros (20X).

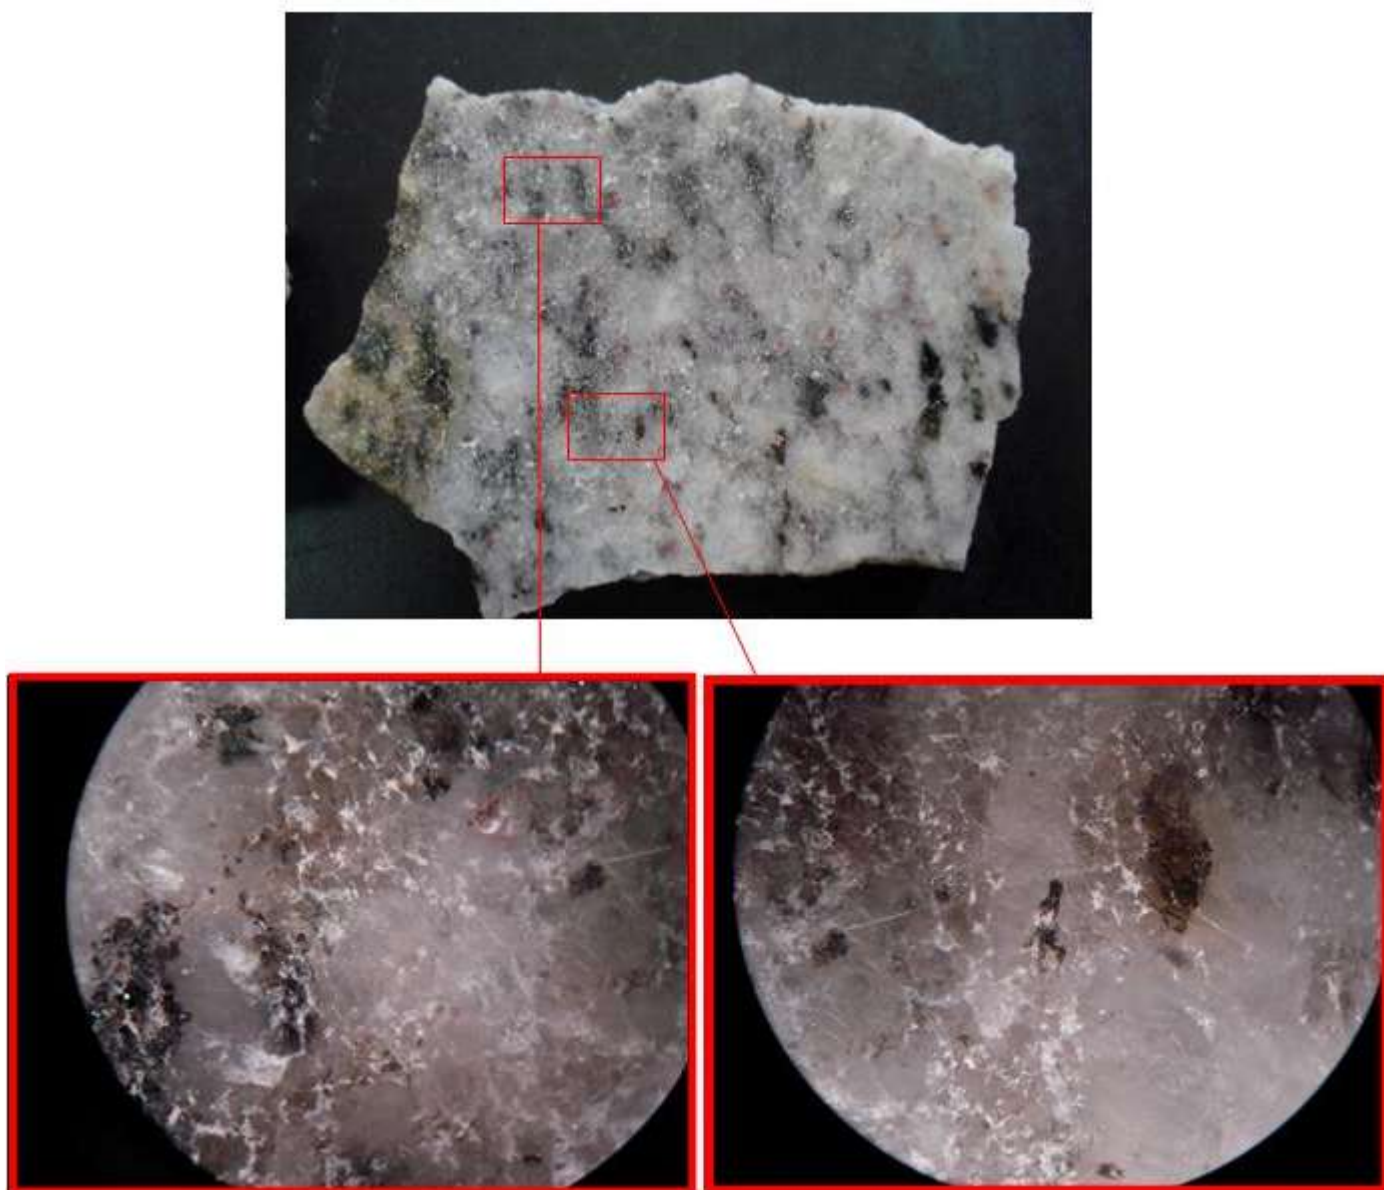
Neste sentido, a perda de brilho da superfície da placa está associada com o aumento da irregularidade superficial da face polida. As imagens das Figuras 11 e 12 mostram que o material usado apresenta um maior grau de fissuramento intergranular e transgranular quando comparado com o sem uso, justificando a alteração observada no brilho.

Figura 10 – Aspectos da superfície da placa usada mostrando irregularidades superficiais promovidas por microfissuras intergranulares e transgranulares (sem ampliação e 20X).

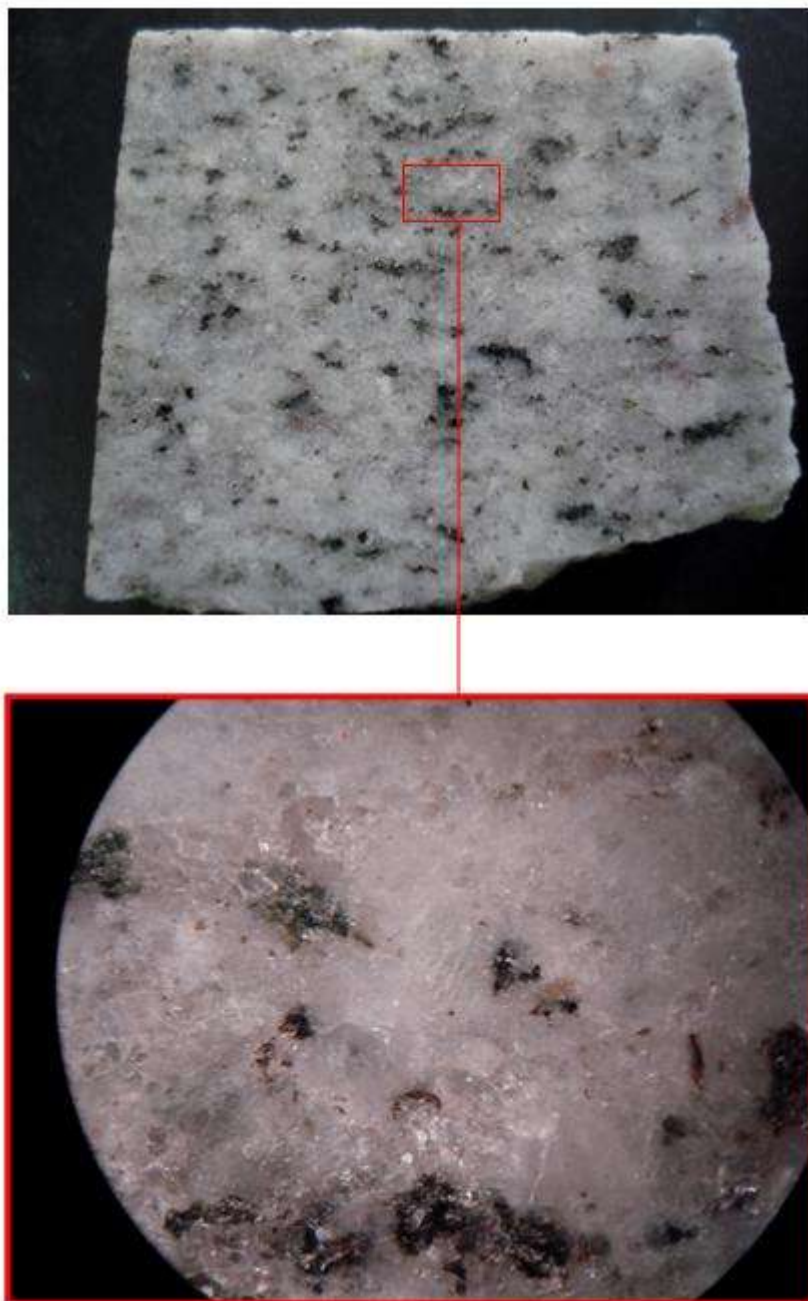
Figura 11 - Aspectos da superfície da placa sem uso mostrando baixo grau de irregularidades superficiais (sem ampliação e 20X).

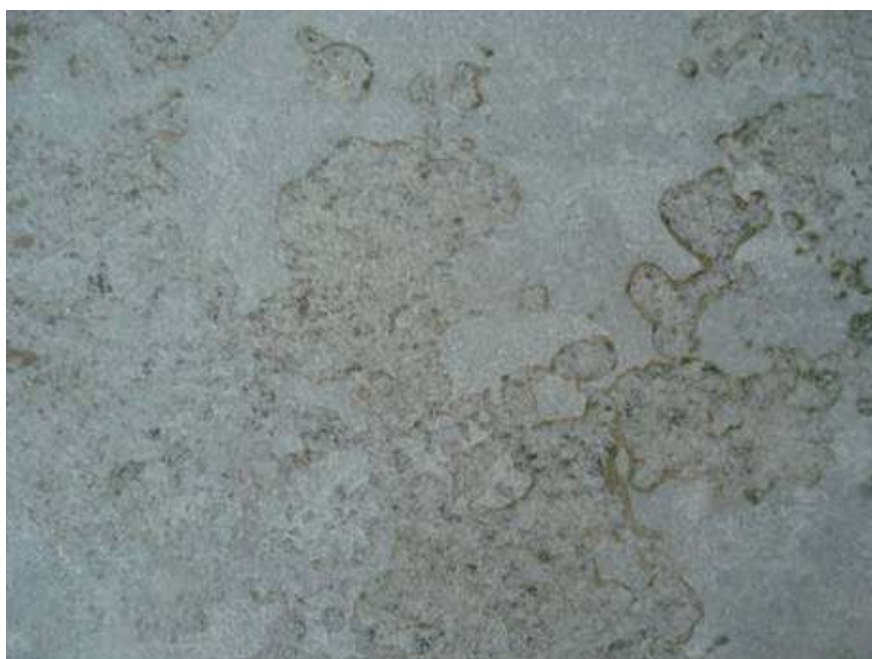
A avaliação do verso da placa usada revela que o assentamento não foi realizado de forma a maior parte do verso da placa ficasse em contato direto com a argamassa utilizada para a fixação (Figura 12). Este aspecto pode favorecer alteração diferenciada na placa de rocha, pela fixação e contato parcial da placa de revestimento com o cimento e seus sais solúveis.

Figura 12 – Fotografia indicando que nem todo o verso da placa de rocha ficou em contato com a argamassa de assentamento.

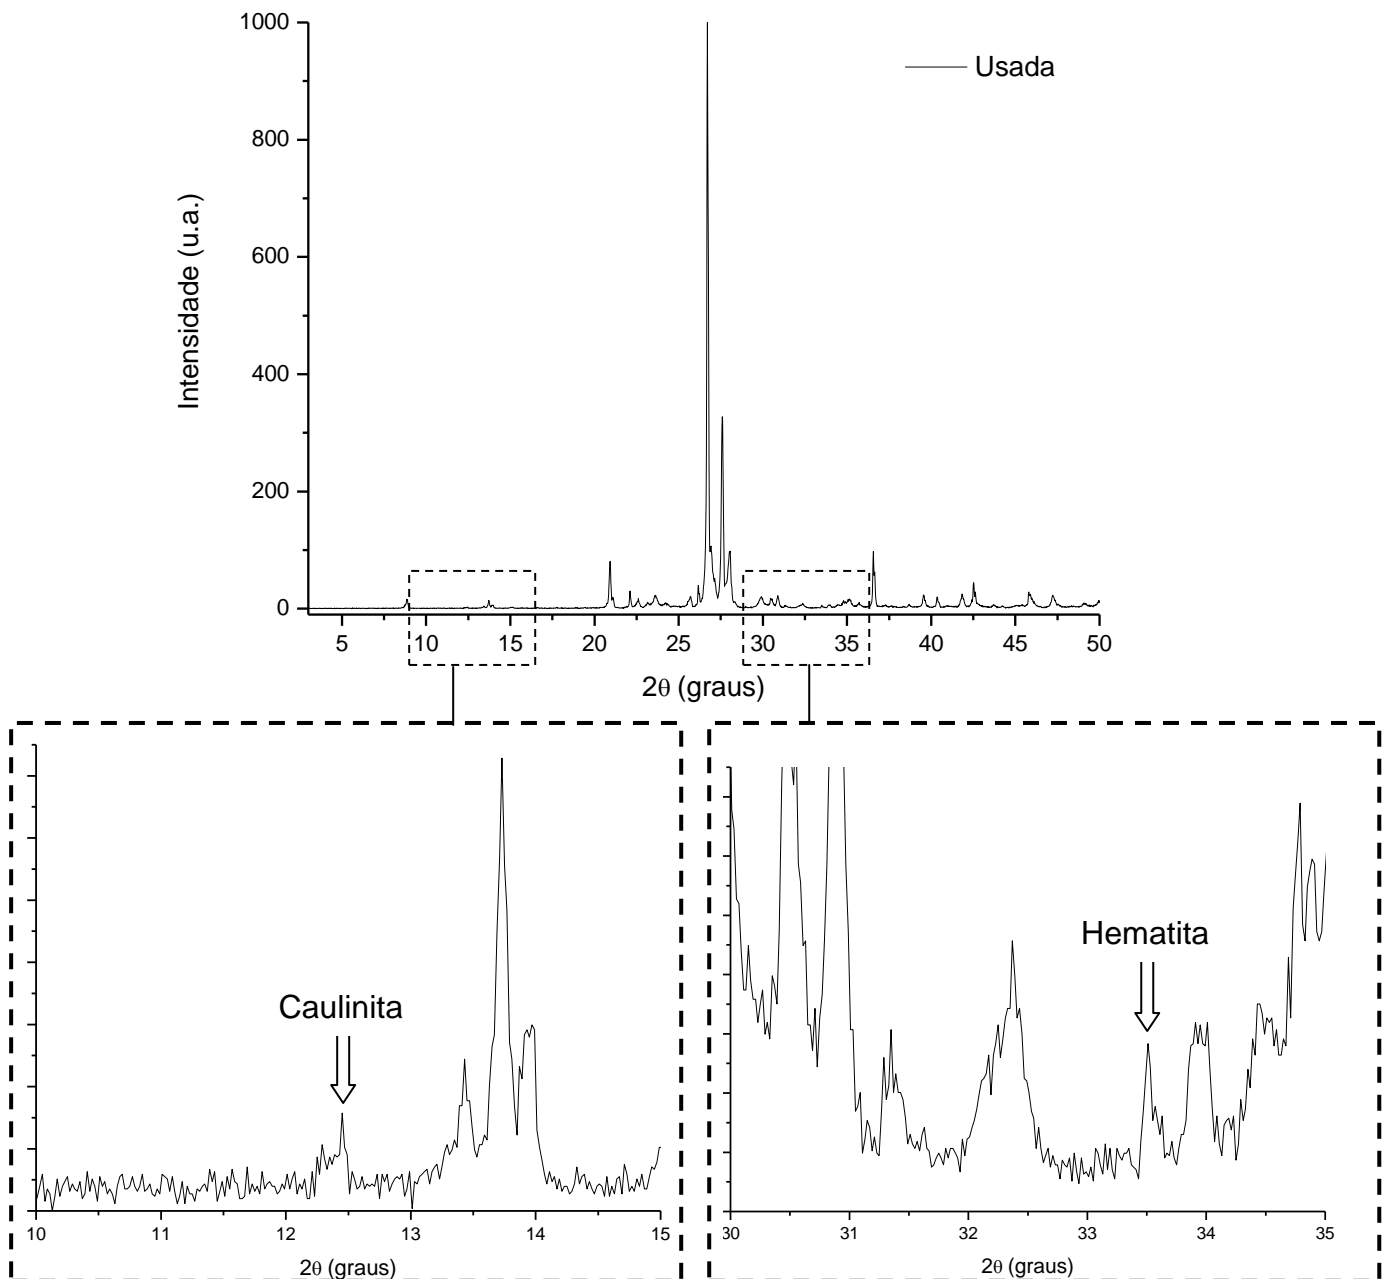
O padrão de difração da amostra usada (Figura 17) apresentou como principais diferenças em relação à placa sem uso a presença de hematita (Fe_2O_3) e de caulinita ($\text{Si}_2\text{Al}_2\text{O}_5(\text{OH})_4$). Estes são produtos cristalinos esperados a partir do intemperismo das principais fases constituintes das rochas, conforme Tabela 2.

Figura 17 – Difratoograma da placa usada. Nos detalhes, alterações mineralógicas verificadas.

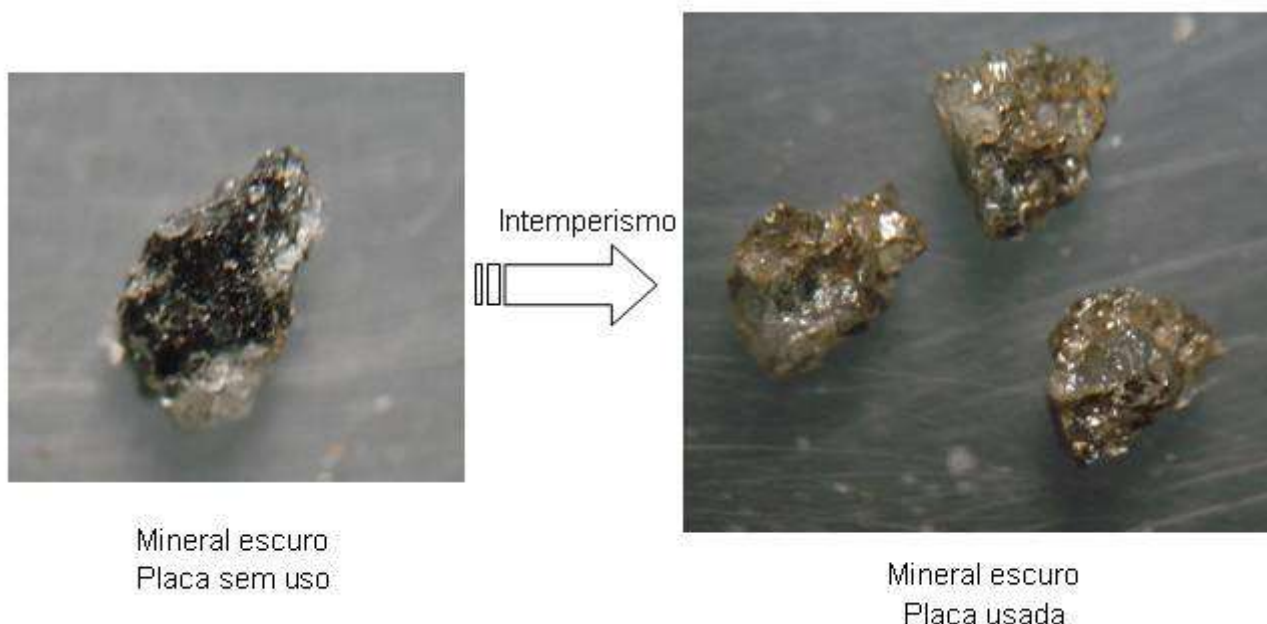
A Figura 18 mostra imagens dos minerais escuros na placa sem uso e após utilização. Claramente se observa a ocorrência de alteração nestes minerais que sofrem hidrólise e oxidação dos íons ferro. Como a biotita, a hornblenda apresentam íons de Fe em sua composição, a oxidação destes íons resultam na formação dos óxidos de ferro, inclusive identificados na difração de raios-X, que apresentam coloração do amarelo ao preto passando pelo laranja, vermelho e marrom. A quebra da estrutura dos minerais liberando íons de ferro permite sua oxidação no entorno dos grãos (Figura 19) resultando no manchamento amarelado observado nas placas de rocha utilizadas.

Figura 18 – Detalhes dos minerais escuros nas placas sem uso e nas usadas mostrando alteração nos minerais.

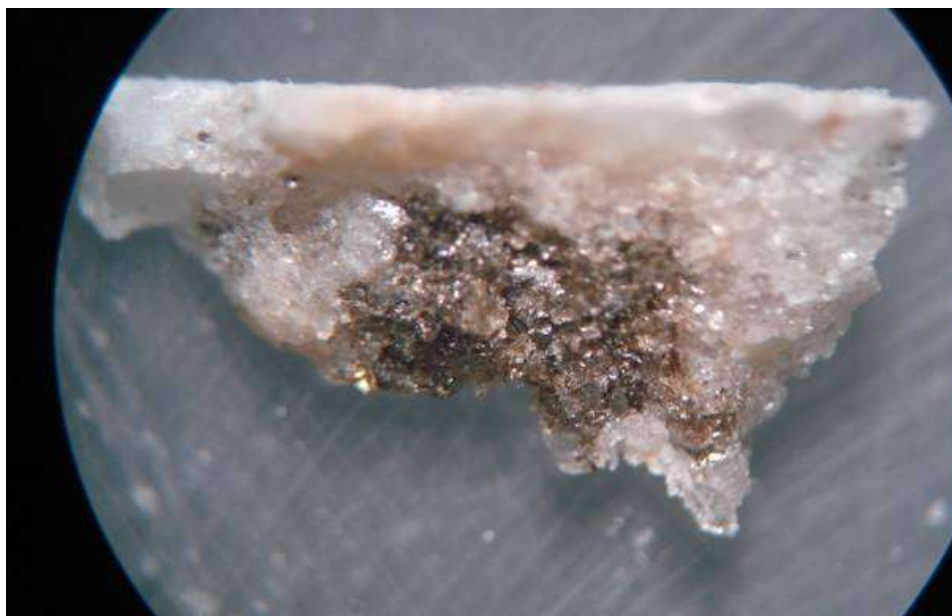
Figura 19 – Detalhe do manchamento amarelado no entorno dos minerais com íons ferro.
