## **NATUREZA DO TRABALHO: TRABALHO DE PERÍCIA**

**Resumo:** *Este trabalho teve por objetivo avaliar o potencial de corrosão de um sistema de montagem metálica em função da ocorrência de processo corrosivo no sistema após instalação. Trata-se de uma subestrutura em peças metálicas para recebimento de revestimento externo em pele de vidro instalado na cidade de Belém. O estudo foi realizado através de inspeção visual com vista desarmada, análise metalográfica e espectroscopia de energia de elétrons para avaliação da composição química e natureza da peça metálica, microscopia eletrônica de varredura e teste acelerado de corrosão. Os resultados mostram a ocorrência de contato entre metais de natureza e composição muito distintas, resultando em um potencial de corrosão inquestionável. Reduz a possibilidade de ocorrência da corrosão o fato de algumas peças apresentarem um sistema de proteção/revestimento superficial, desde que estes revestimentos apresentem-se íntegros, sem exposição do metal de base, em função da ocorrência de riscos, fissuras e outros danos físicos durante transporte, montagem e uso.*

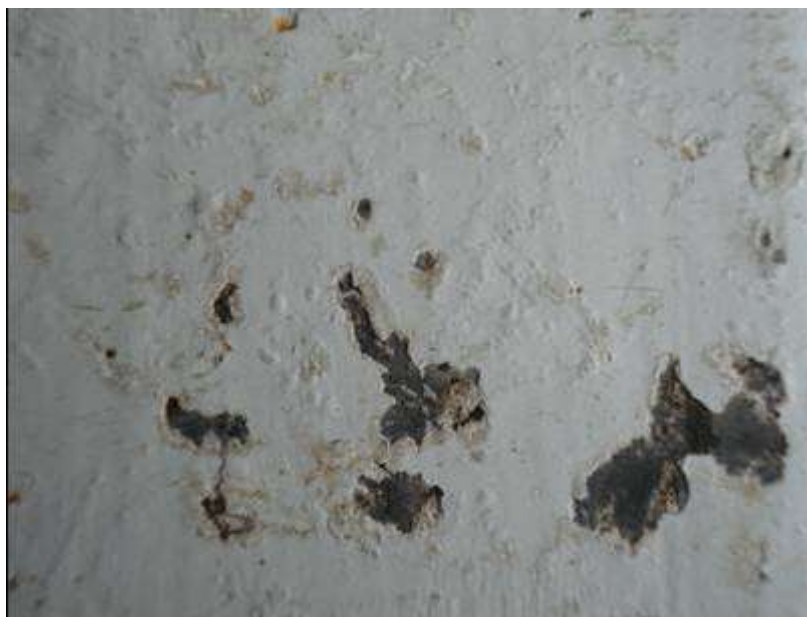
A inspeção do Perfil “U” permitiu identificar a presença de uma proteção contra corrosão na forma de pintura. No entanto, identificou-se a ocorrência muitas regiões em que o sistema de proteção havia sido danificado com remoção da

Figura 5 – Regiões com remoção da película de tinta protetora.

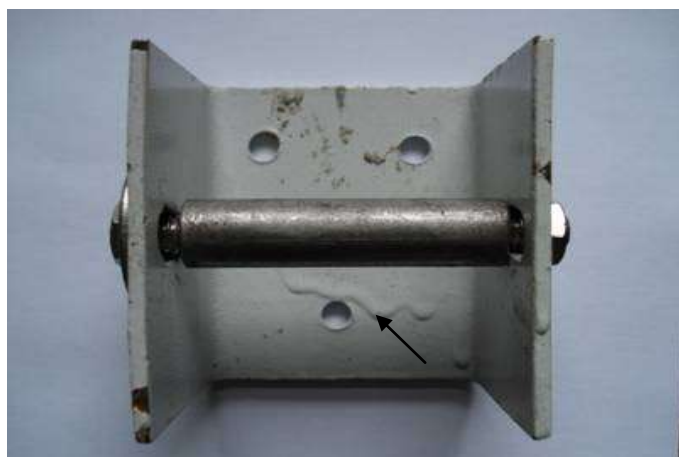
Figura 6 – Imagem mostrando aplicação irregular do recobrimento protetor.

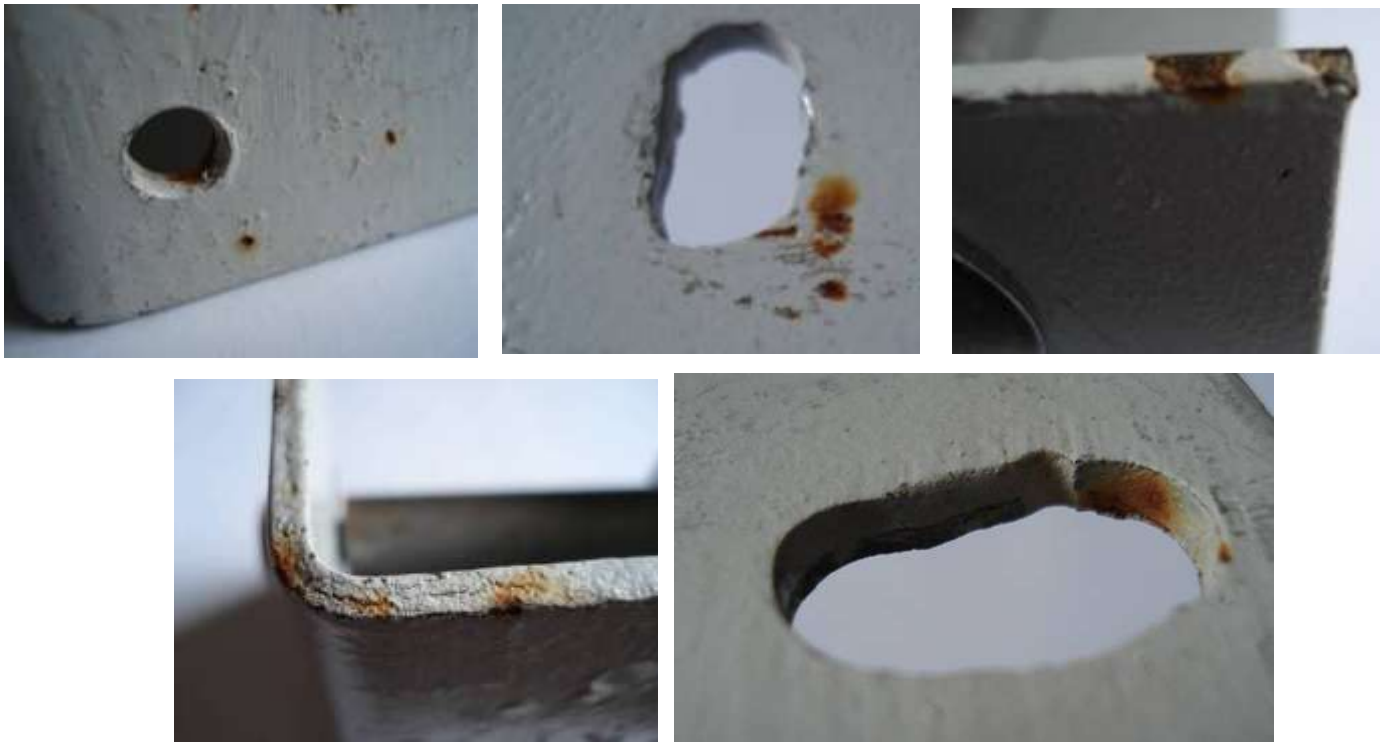
Ainda nesta amostra, a presença de pontos falhos na pintura favoreceu o desenvolvimento de corrosão na peça especialmente em regiões de quinas, superfícies arredondadas e pequenos pontos falhos (Figura 7).

Figura 7 – Pontos de corrosão observados no Perfil “U”.

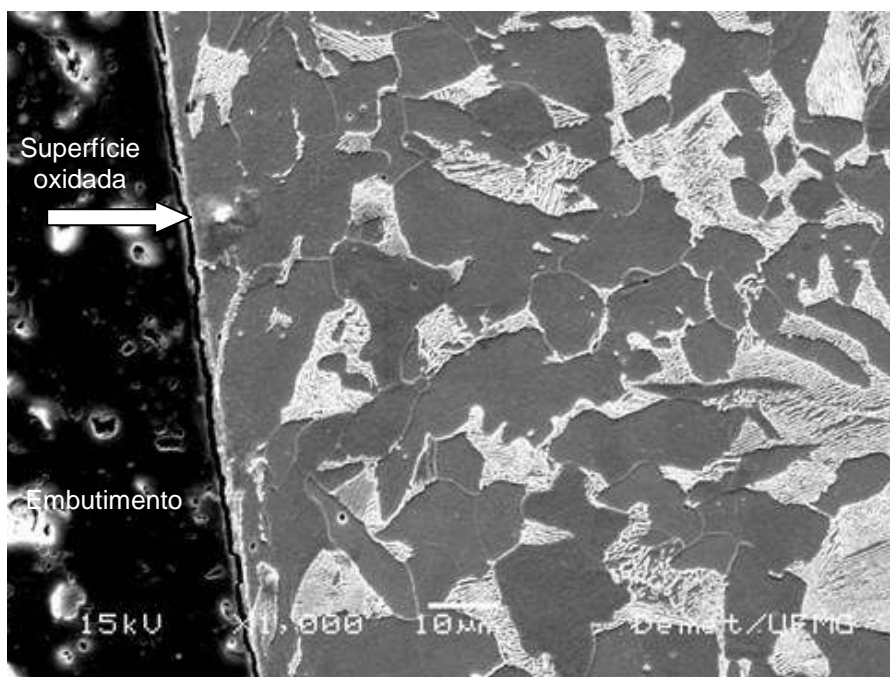
Para a amostra do Cilindro foi também obtida imagem próxima à superfície da amostra de modo a verificar a presença de eventual camada protetora contra corrosão (Figura 14), não tendo sido observada a presença de qualquer recobrimento com esta finalidade, apenas o início de processo de corrosão.

Figura 14 – Fotomicrografia obtida na região da superfície do Cilindro para avaliar a presença de eventual camada protetora contra corrosão (SE, 1000x).

.. Os recobrimentos identificados em algumas peças metálicas asseguram um bom comportamento na aplicação (Perfil “U”: pintura; Parafuso, Arruela e Porca: aço galvanizado: camada de óxido passivante; Trilho: anodização: camada de alumina). No entanto, o Cilindro não apresentou qualquer tipo de camada protetora de revestimento, estando sujeito à corrosão imediata e prolongada.

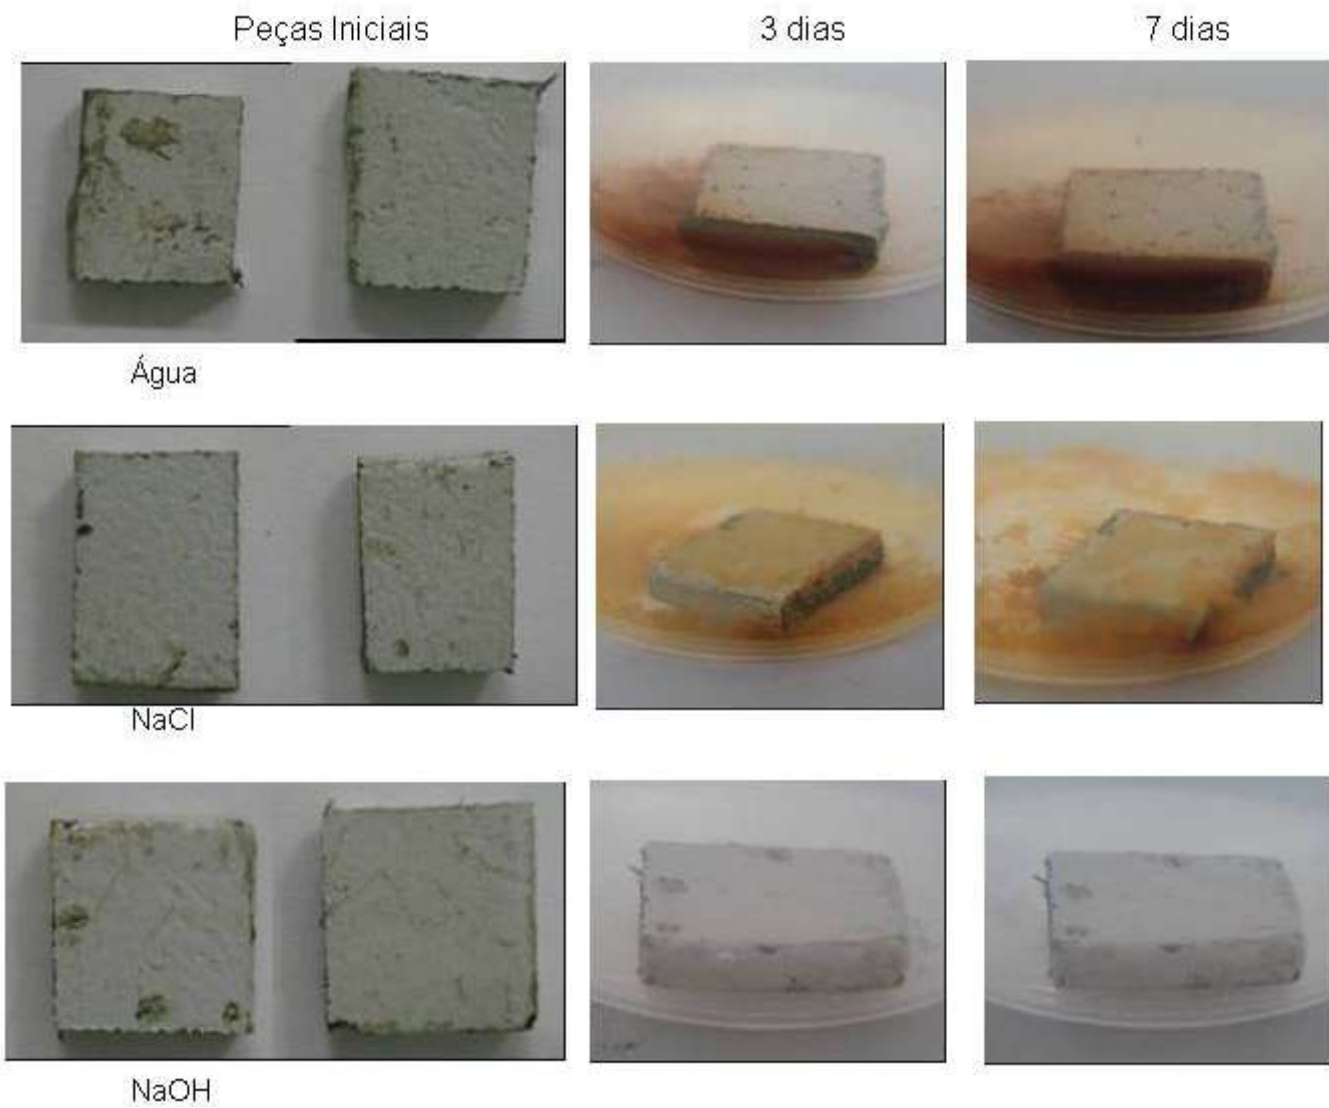
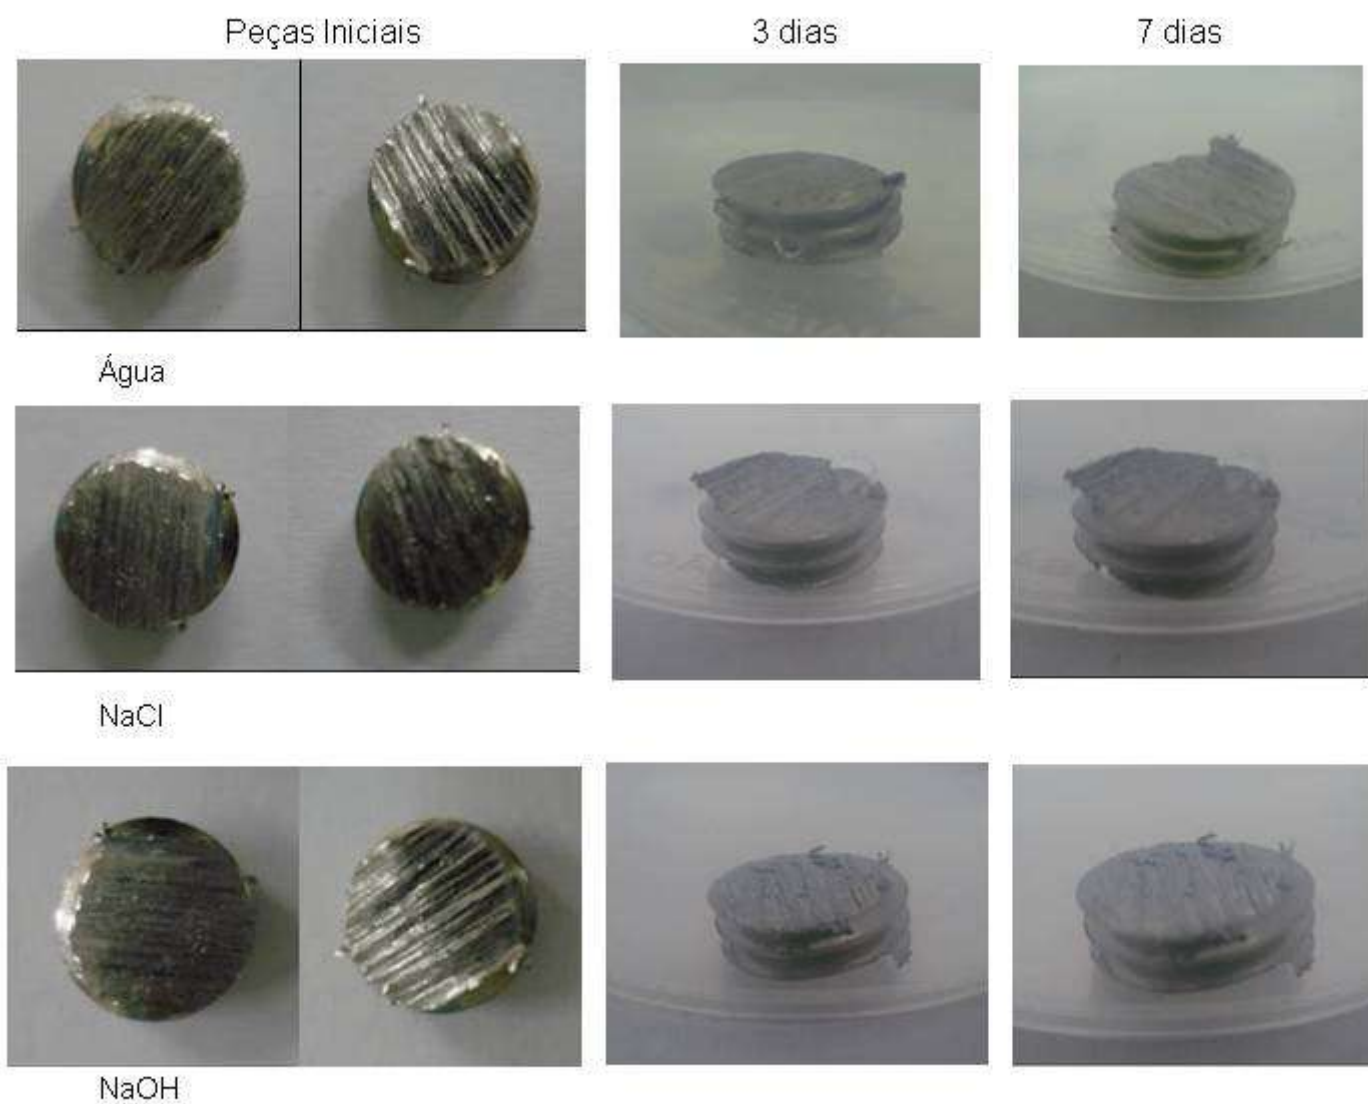
Figura 18 – Imagens obtidas para o Perfil “U” após imersão nos meios de estudo de corrosão acelerada.

Figura 19 - Imagens obtidas para o Perfil "U" após imersão nos meios de estudo de corrosão acelerada.

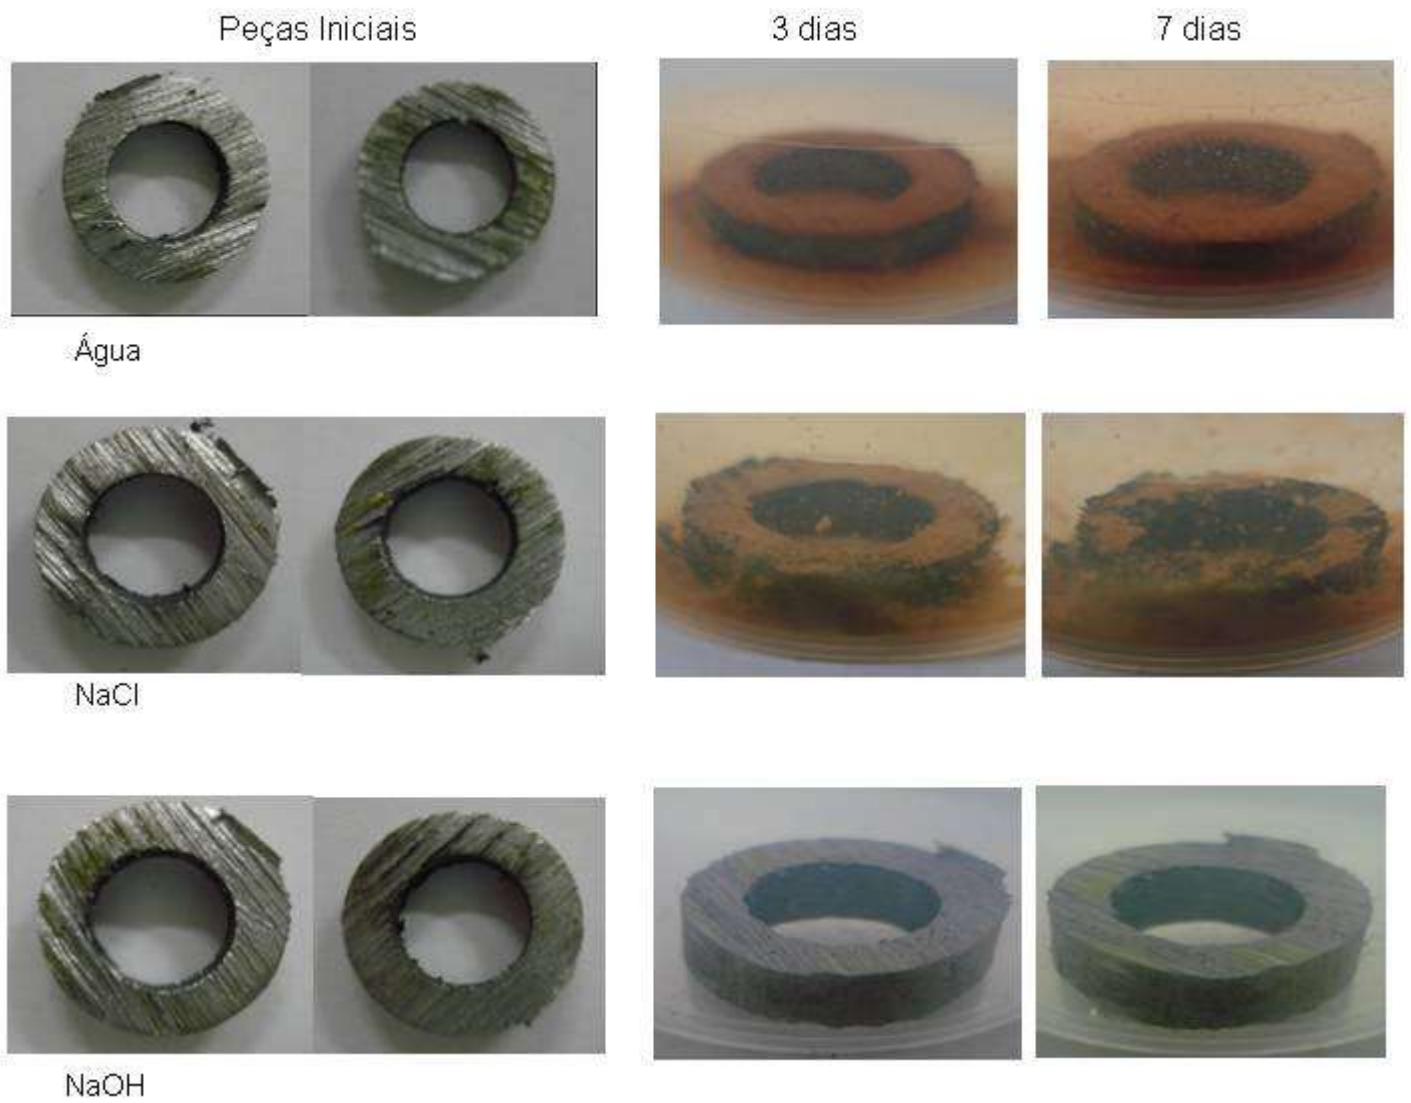
Figura 20 – Imagens obtidas para o Cilindro após imersão nos meios de estudo de corrosão acelerada.

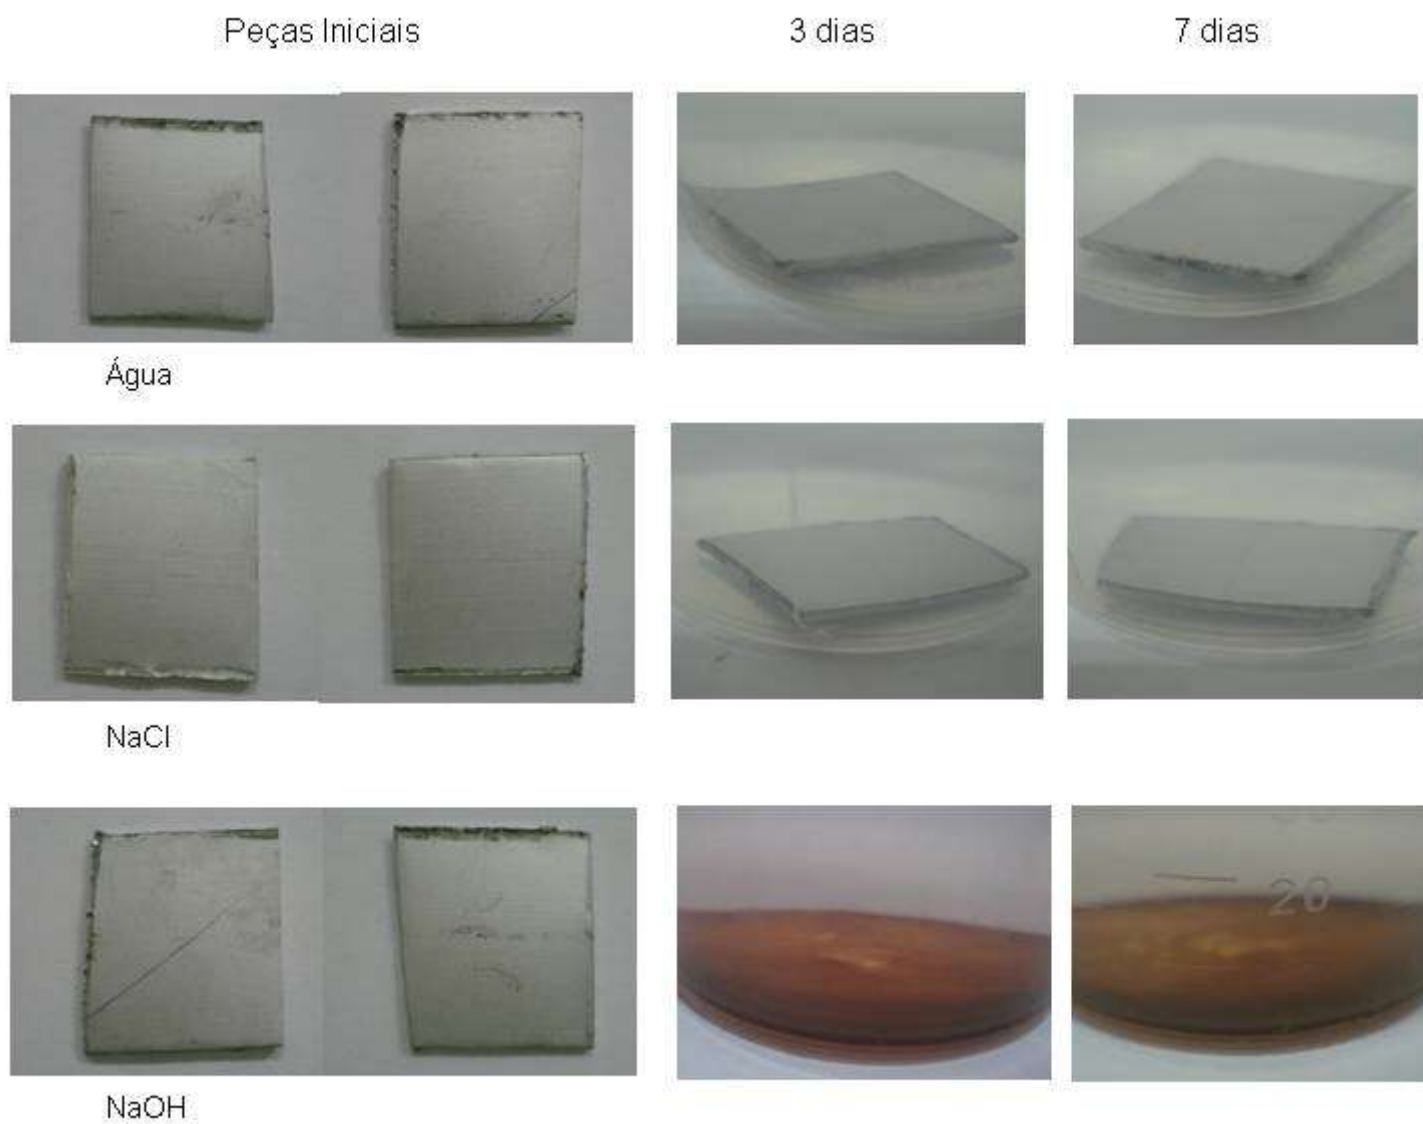
Oxidação generalizada foi verificada no trilho de alumínio na condição de imersão em NaOH. Este aspecto é decorrente da desestabilização do filme de alumina (formado na superfície do alumínio no processo de anodização) em ambiente alcalino. O alumínio puro ou em ligas (sem qualquer camada protetora) apresenta elevado potencial de oxidação, superior ao do aço-carbono resultando na elevada corrosão identificada apenas neste meio de imersão.

Figura 21 – Imagens obtidas para o Trilho após imersão nos meios de estudo de corrosão acelerada.

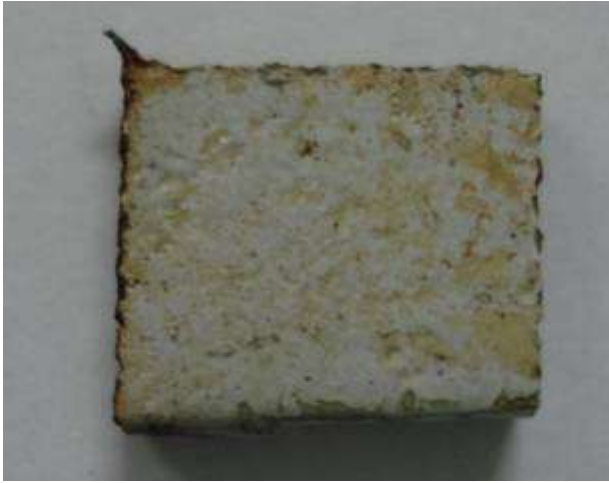
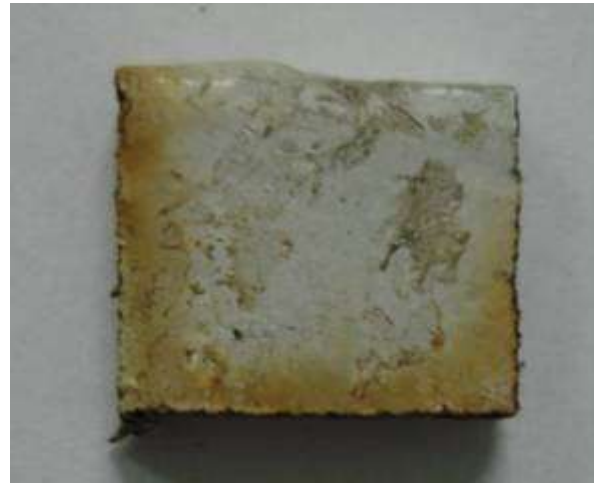
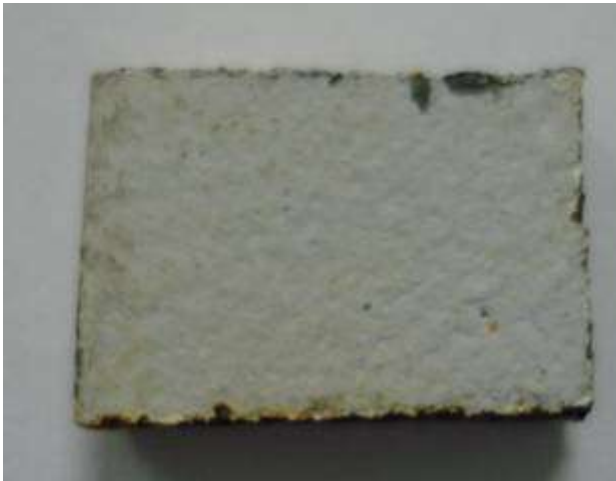
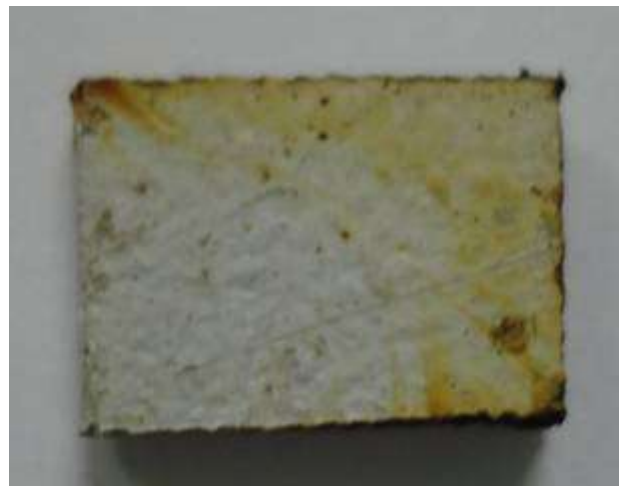
A inspeção a olho nu revelou a ocorrência de corrosão nas peças de aço carbono (Perfil “U” e Cilindro) em presença de água e da solução de NaCl (Figuras 22 e 23). Não foi identificada corrosão (macroscópica) na peça de aço galvanizado (Parafuso).

Figura 22 – Imagens do Perfil “U” em que foi observada corrosão macroscópica após 5 dias.

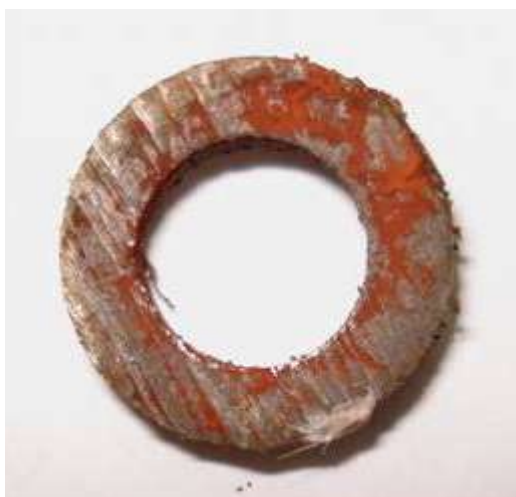
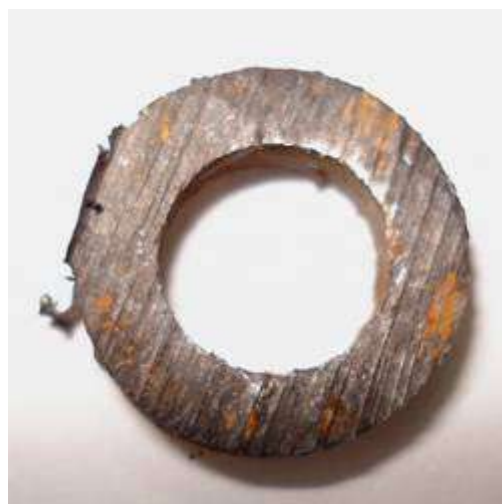
Figura 23 –Imagens do Cilindro em que foi observada corrosão macroscópica após 5 dias.
