**XV COBREAP - CONGRESSO BRASILEIRO DE ENGENHARIA DE AVALIAÇÕES
E PERÍCIAS - IBAPE/SP – 2009**

TRABALHO DE PERÍCIA

Resumo: *O objetivo do presente trabalho é a vistoria técnica em prédio comercial para determinação dos prováveis riscos e prejuízos resultantes de paralisação da obra, em consequência de embargo promovido pelo Poder Público.*

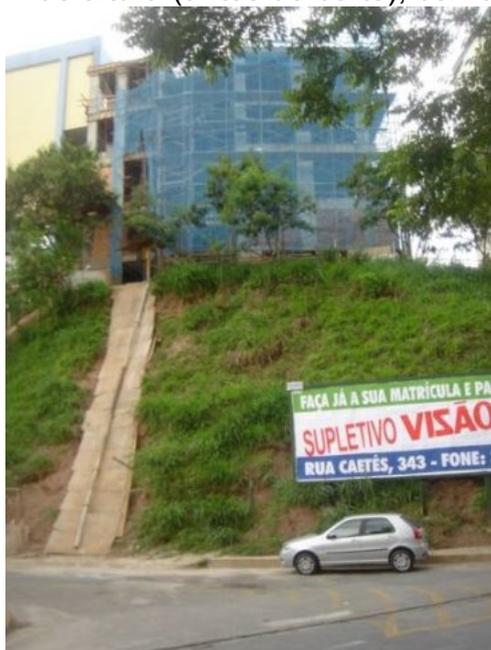
A obra embargada foi executada ao lado de um talude de aproximadamente 12,00 m de altura (antes do corte), conforme mostrado na foto a seguir.

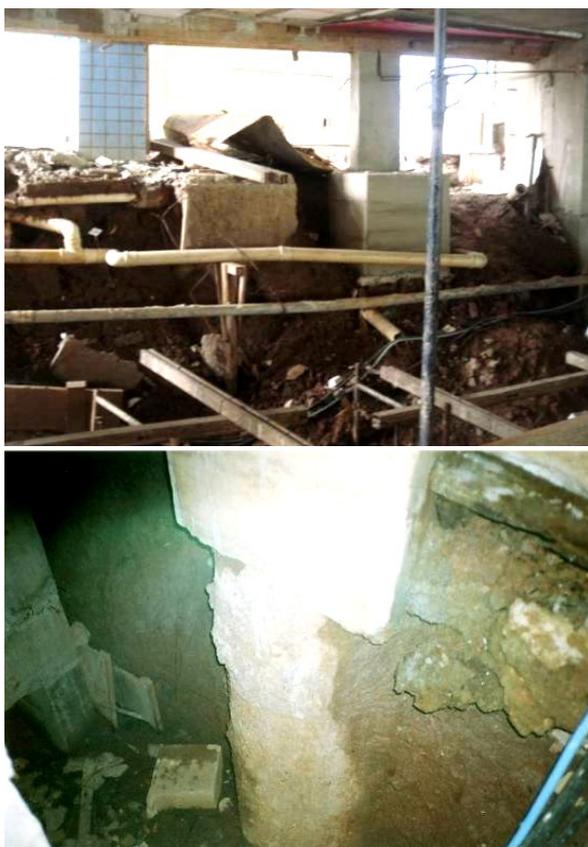
As fotografias a seguir ilustram as instalações provisórias de hidráulica, bem como fundações construídas nos cortes do talude, atestando a exposição de tais elementos e a proximidade das instalações e fundações.

Com a manutenção do embargo à obra tais instalações provisórias poderão sofrer vazamentos, comprometendo a funcionalidade do escoamento de água e esgoto e, principalmente, ocasionando o carreamento dos solos que sustentam as fundações e muros de contenção, localizadas nos subsolos, expondo tais elementos de sustentação à intempéries, que poderá contribuir na aceleração da depreciação da obra.

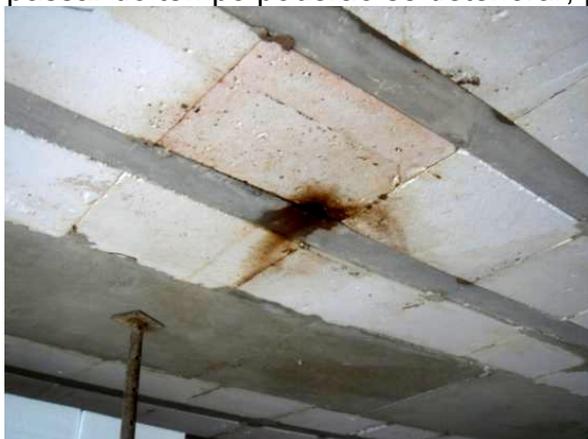
No pavimento térreo, identificamos pontos de infiltração na laje já concretada, bem como equipamentos de cimbramento instalados e estoque de materiais, que com o passar do tempo poderão se deteriorar, perdendo sua qualidade de uso.

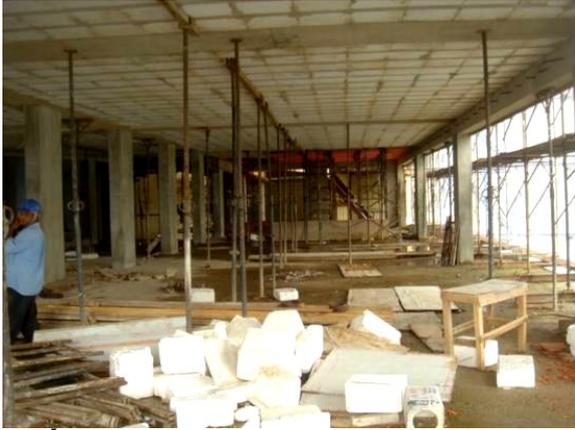
Mesma situação descrita no item anterior, onde encontramos nestes pavimentos materiais estocados e equipamentos instalados.

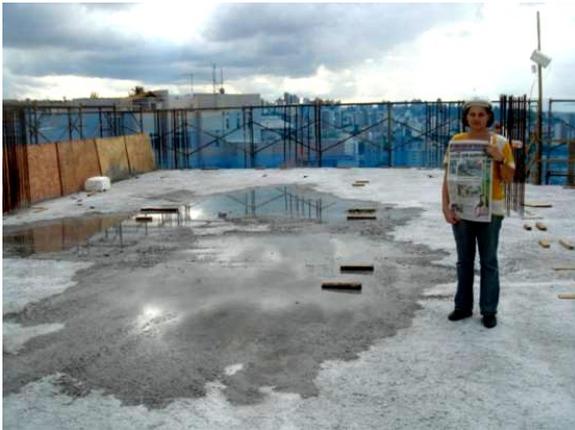
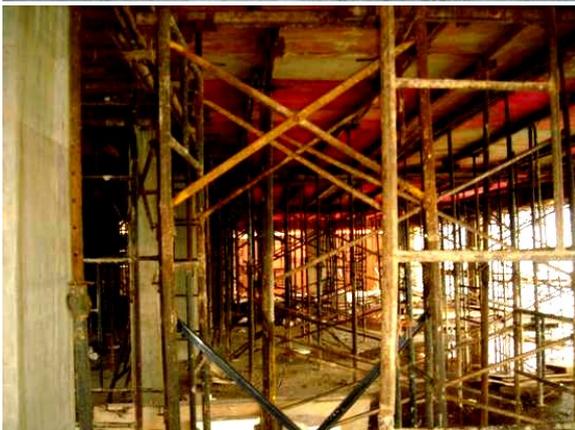
Como anteriormente relatado, a última laje construída foi a do 3º pavimento, sendo a obra embargada no dia de sua concretagem, onde todos os equipamentos de cimbramento (escora) da laje e vigas, ficaram instalados, bem como formas, travamentos etc.

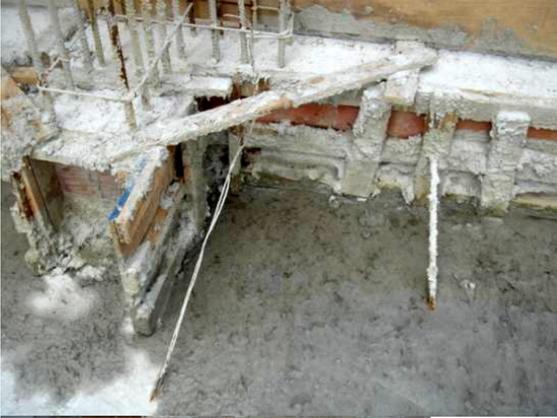
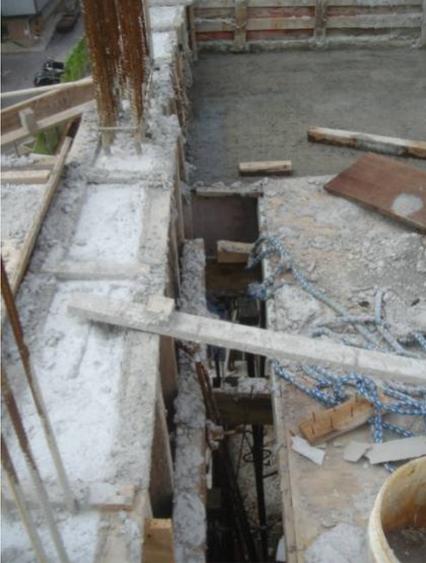
Podemos verificar em todos os pavimentos da obra, a presença de fôrmas expostas a ação do tempo que sofrerão com tal exposição.

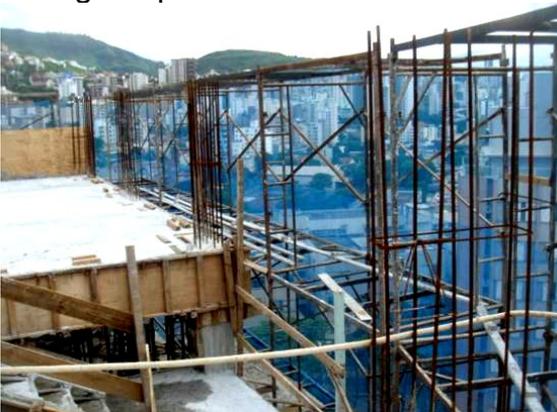
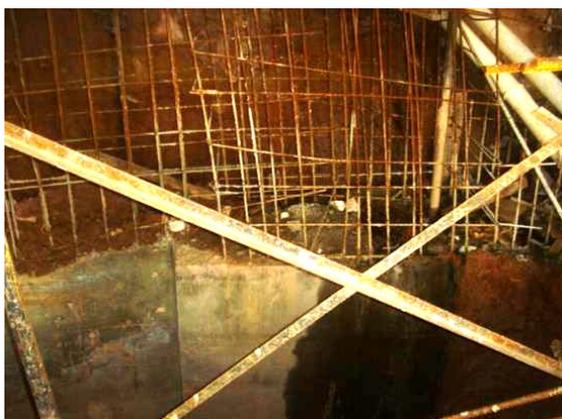
Tal como as fôrmas, as ferragens são empregadas ao longo de toda execução das obras de concreto armado, com uma peculiaridade, que no caso em tela se torna um agravante, o fato que na construção de pilares, muros de arrimo e algumas lajes, torna-se necessário deixar “esperas” de ferragens para a continuação da concretagem que acontece em fases.

Com a paralisação das obras, estas esperas ficam diretamente expostas a ação das águas, podendo vir a ocasionar problemas dentro da peça de concreto, tendo em vista que estas esperas servem para receber as outras barras necessárias para continuação da concretagem.

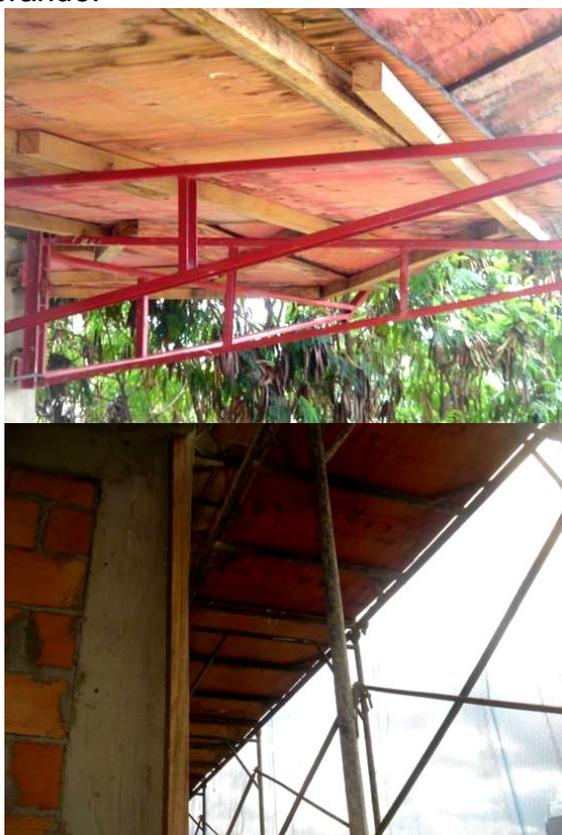
Para confecção das alvenarias, é imprescindível a instalação de andaimes e plataformas, pelo lado externo da construção, onde é executado o revestimento e pintura. Com a paralisação das obras, estes equipamentos (andaimes e plataformas), bem como tábuas e madeirites, ficam expostos à ação do tempo, se deteriorando.

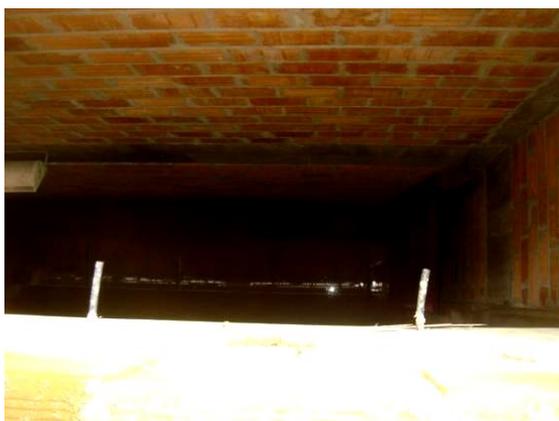
Outro problema relacionado à alvenaria é a exposição constante às águas, que provoca o “enfraquecimento” do tijolo cerâmico, chegando ao ponto de não ter mais utilidade.

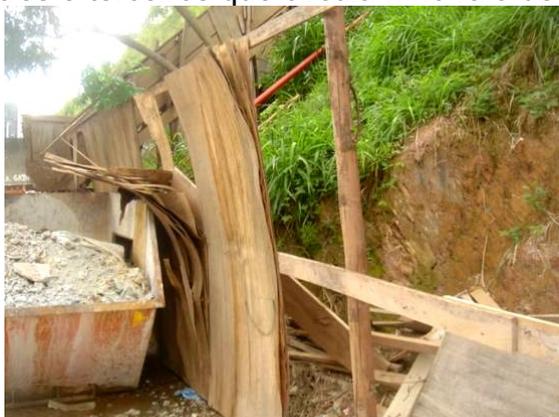
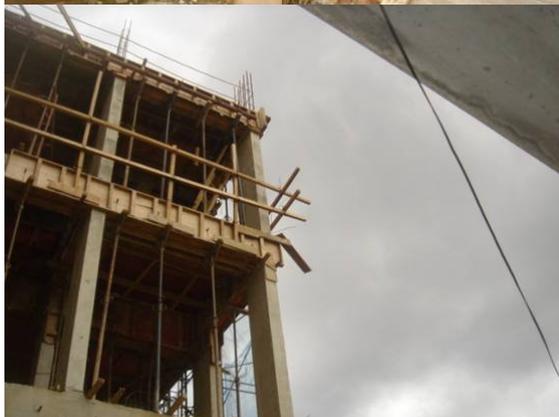
Outra situação preocupante é o risco de desprendimento de materiais necessários à confecção da estrutura, bem como necessários ao isolamento da obra, seja pelo passar do tempo ou pela ação dos ventos, levando ao risco de atingir pedestres e terceiros que circulam no raio de lançamento desses materiais.

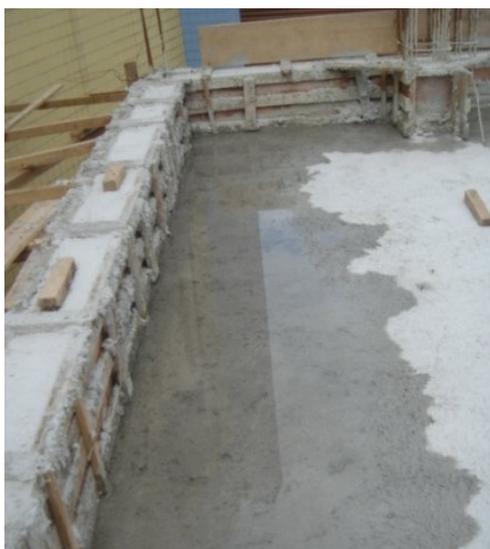
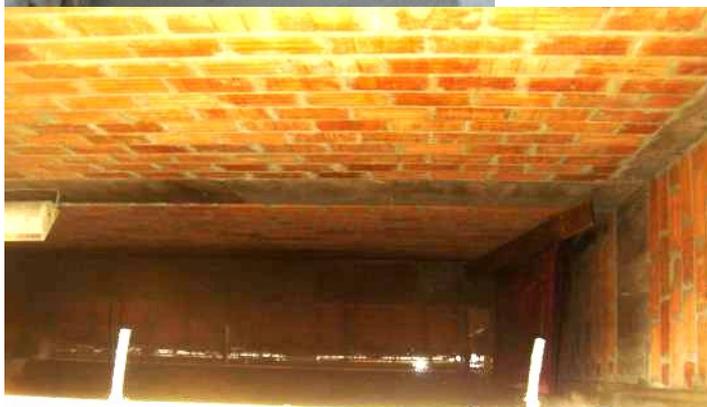
Outra questão necessariamente a ser abordada neste tópico refere-se ao empoçamento de água nos locais não abrigados, o que potencializa a procriação do mosquito *Aedes Aegypti*, conhecido transmissor da dengue e da febre amarela, além de favorecer a leptospirose, doença transmitida pela urina do rato, tal como podemos verificar empoçamentos em fotos abaixo relacionadas:
