## **XV COBREAP – CONGRESSO BRASILEIRO DE ENGENHARIA DE AVALIAÇÕES E PERÍCIAS. IBAPE/SP**

### **NATUREZA DO TRABALHO: PERICIAL**

### **OBRAS ÚTEIS, NECESSÁRIAS OU VOLUPTUÁRIAS?**

## **CASO ESPECÍFICO: EDIFICAÇÃO COMERCIAL NA ZONA SUL DO RIO DE JANEIRO.**

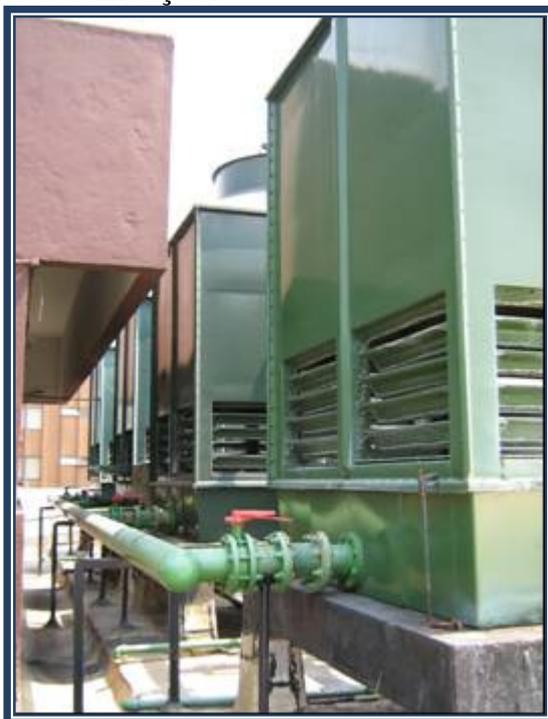
Em vistoria ao pavimento de cobertura do bloco A verifica-se a existência de quatro torres do atual sistema de ar condicionado, que apresentam vários pontos com ferrugem.

Foto nº3: Vista das torres no pavimento de cobertura.

Essas torres serão substituídas por 2 “chillers” que transmitirão carregamento sobre a estrutura equivalente ao carregamento atualmente existente, portanto não afetando estruturalmente a edificação.

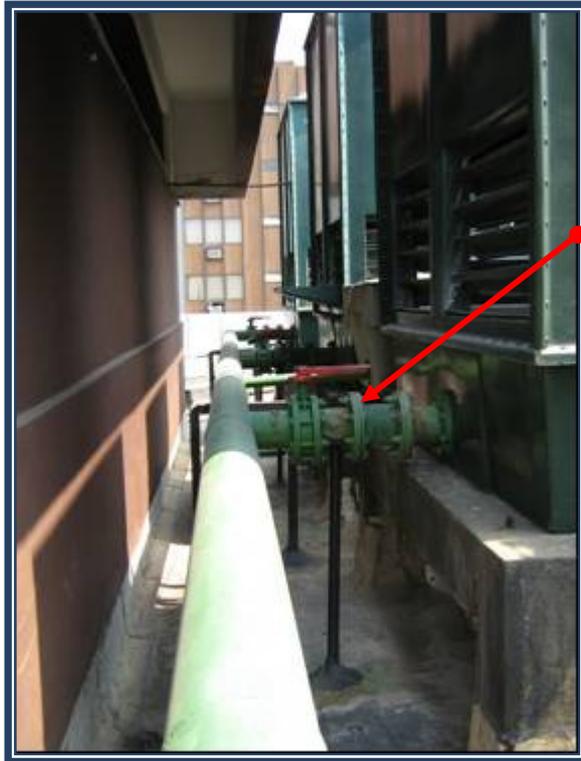
Foto n°4: Vista em detalhe das torres – pontos de ferrugem.

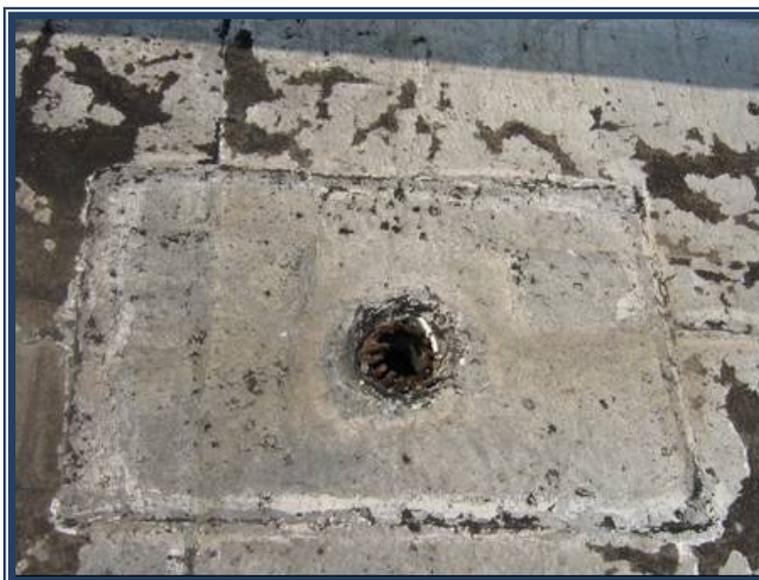
O pavimento de cobertura apresenta sistema de impermeabilização deficiente, com ralos danificados, e com pontos de infiltração no teto e parede da caixa de escada imediatamente abaixo. O sistema está desgastado e necessita de substituição.

Foto n°5: Sistema de impermeabilização no pavimento de cobertura – ralos danificados necessitando de substituição

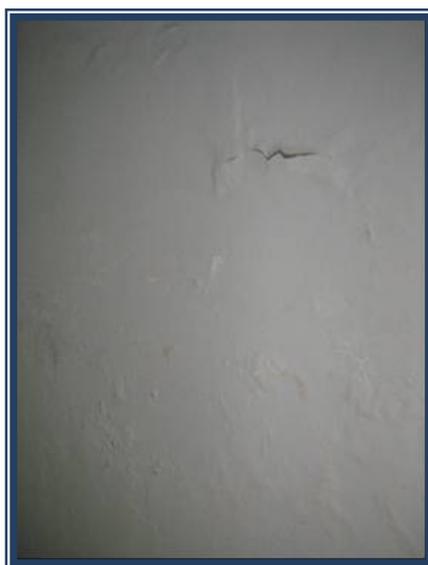
Foto n°6: Ponto de infiltração na caixa de escada sob a impermeabilização deficiente.

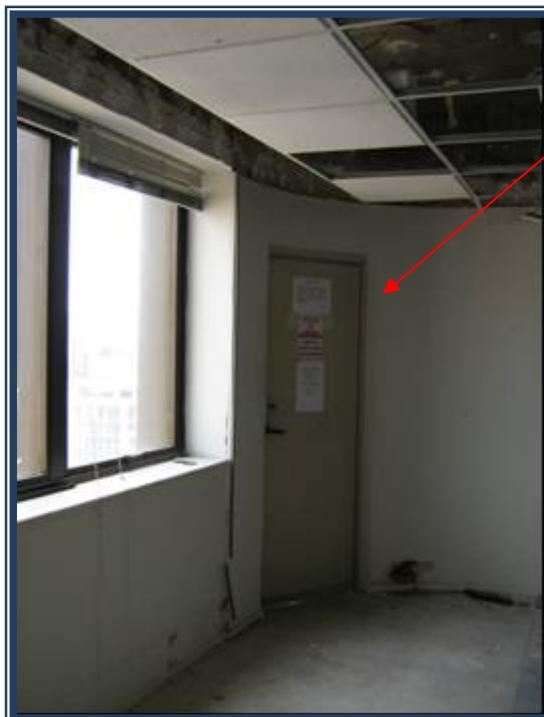
A Empresa que ocupava o bloco A anteriormente instalou na edificação uma escada externa metálica em caracol junto à fachada de fundos do bloco A. A escada já foi retirada, porém as portas de acesso em todos os pavimentos necessitam ser fechadas, pois podem ocasionar graves acidentes, além de estar poluindo visualmente a fachada.

Foto n°7: Vista interna da porta de acesso a antiga escada em caracol externa.

- Fechamento do vão de acesso e escada metálica externa que se encontra irregular;

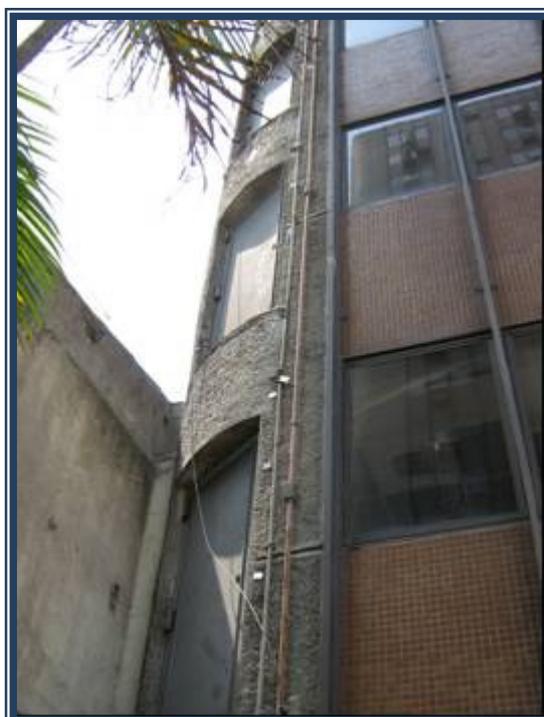
Foto n°8: Vista da fachada de fundos com portas abertas indevidamente em todos os pavimentos, poluindo a fachada.

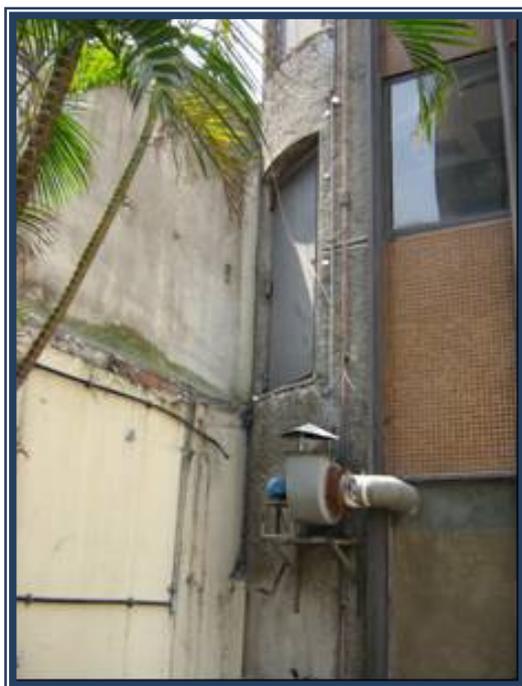
Foto n°9: Vista em detalhe das portas abertas indevidamente em todos os pavimentos na fachada de fundos do bloco A.

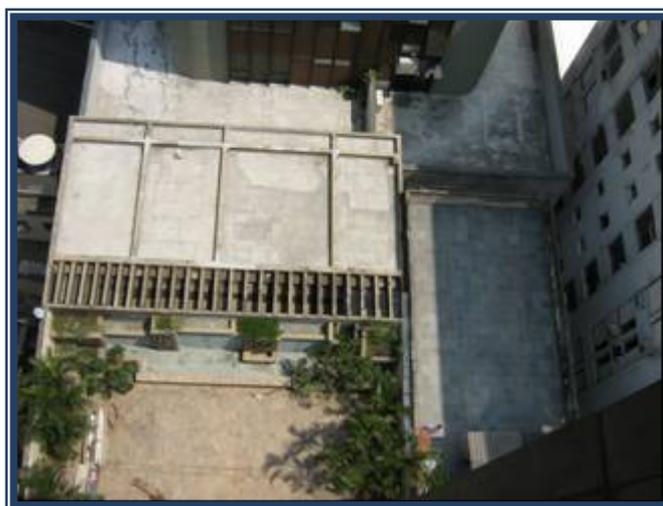
Além disso, a área aberta existente nos fundos do bloco A, localizada entre os dois blocos, aonde chegava à escada, apresenta-se com vários pontos danificados, pedras quebradas, pintura descascando, necessitando de reparos gerais.

Foto n°10: Vista da área interna nos fundos do bloco A necessitando reparos

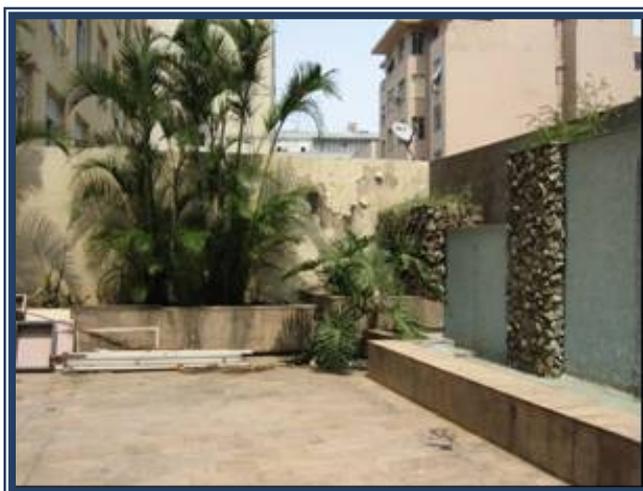
Foto n°11: Vista da área interna nos fundos do bloco A necessitando reparos

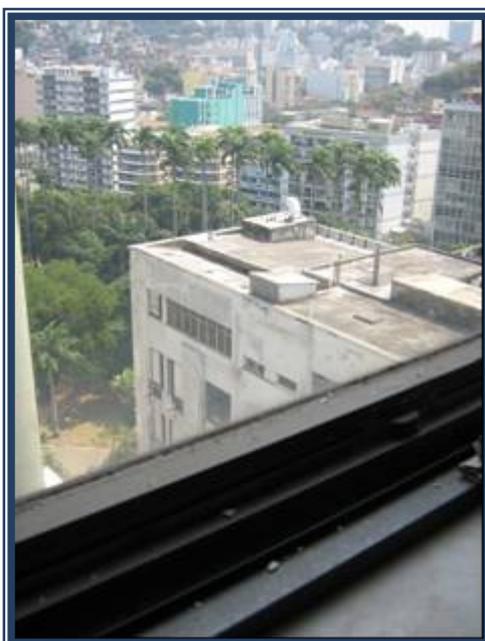
As esquadrias em alumínio anodizado se apresentam desgastadas e bastante danificadas em alguns pontos, existindo indícios generalizados de ataque por oxidação, necessitando de uma revisão geral.

Foto n°12: Detalhe da esquadria danificada.

- Revisão completa das esquadrias em alumínio;

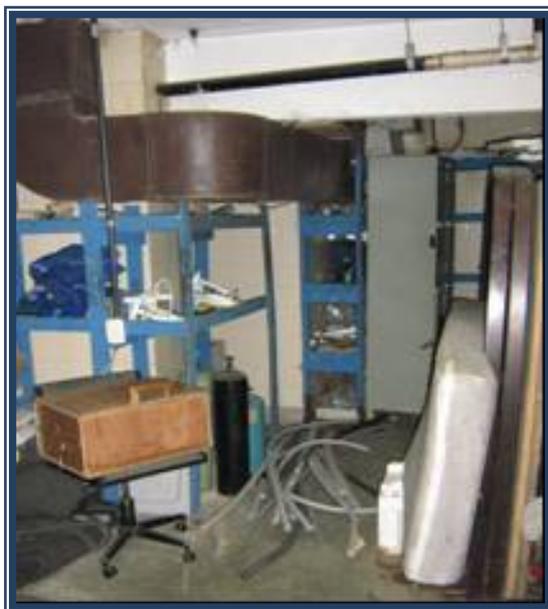
A referida área existente no subsolo encontra-se desativada e repleta de entulho, propiciando a presença de roedores. A obra pretendida revitalizará o espaço.

Foto n°13: Depósito no subsolo repleta de entulhos.

- Reforma da sala de compactador de lixo do Bloco A, no subsolo, utilizado como depósito, instalando a casa de máquinas do sistema de pressurização da escada;

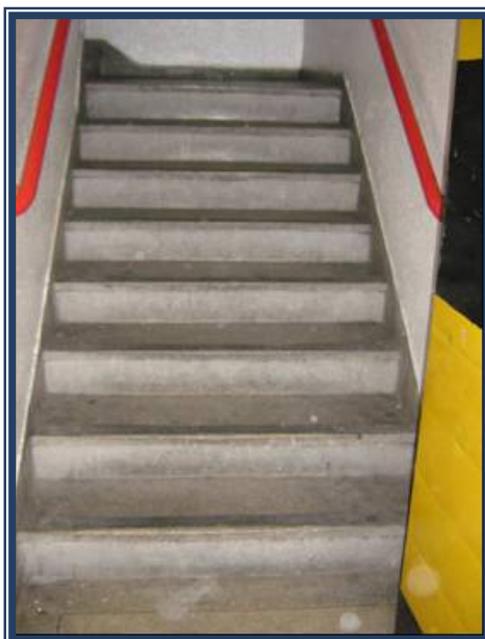
As caixas de escada da edificação encontram-se com piso desgastado, paredes sujas necessitando pintura e reforma geral, como demonstra a foto a seguir.

Foto nº14: Escada interna do bloco A – necessitando reforma.

- Pintura geral das paredes, teto, corrimão e cantoneiras de alumínio da escada do Bloco A, do subsolo à cobertura, com tratamento e limpeza do piso da escada, com instalação de barras antipânico nas portas corta-fogo, pintura das portas e instalação de luminárias de emergência.

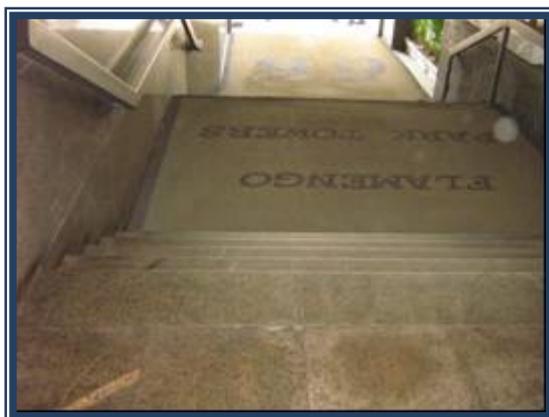
A escadaria principal de acesso está com o revestimento dos degraus em granito com quinas lascadas e manchas escuras, necessitando de uma reforma geral.

Foto n°15: Piso de acesso – escada principal

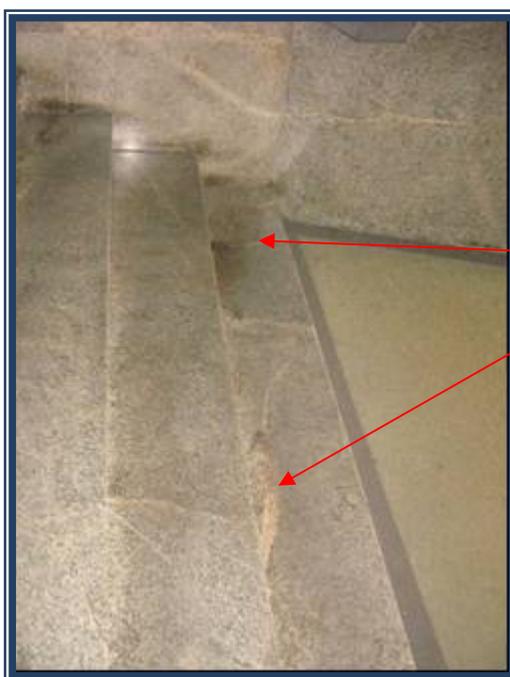
Foto n°16: Detalhe do piso de acesso da escada principal com manchas.

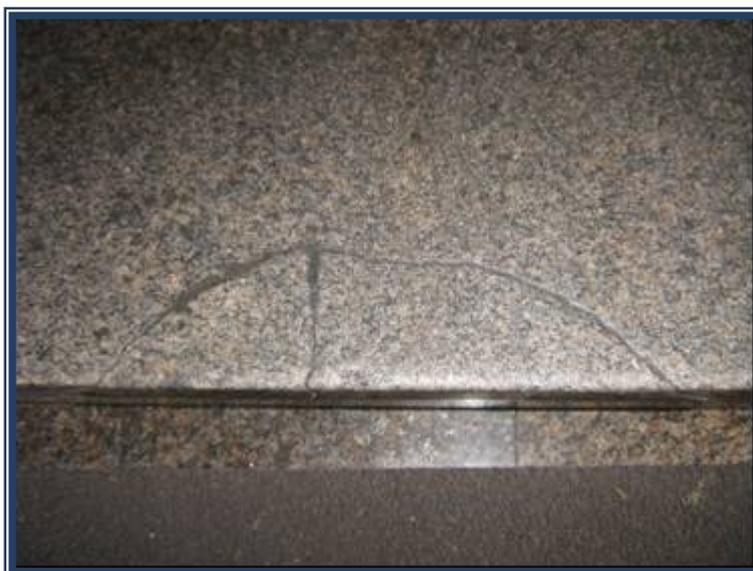
Foto nº17: Detalhe do degrau com pontos quebrados.

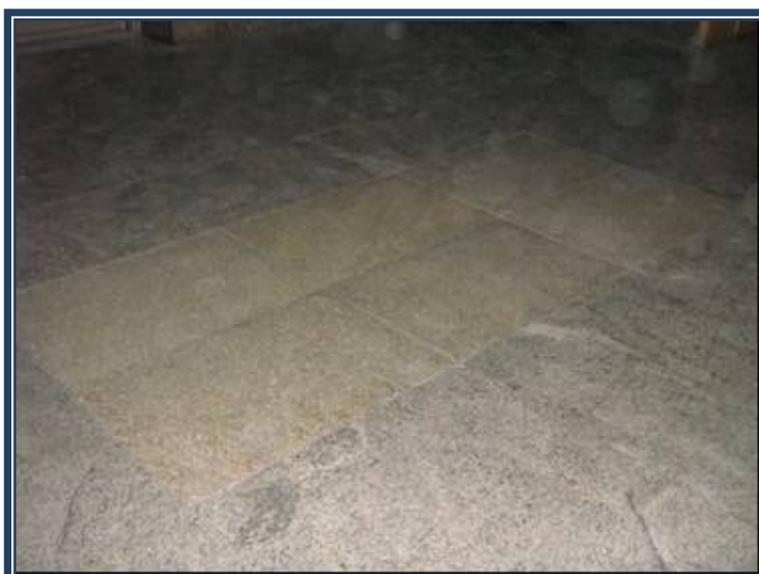
A edificação, como já relatado, possui aproximadamente 30 anos de construção. Aparentemente não foi realizada nenhuma obra de melhoramento nesse período, dessa forma, as placas de granito que revestem o piso do “lobby” apresentam vários pontos com desgaste, quinas quebradas, e no hall dos elevadores do bloco A existe uma emenda, demonstrando que foi realizada uma intervenção, e o revestimento foi recomposto com material diverso do existente;

Foto nº18: Piso no hall dos elevadores do bloco A, com emenda em cor diferenciada.

- Substituição do material de revestimento do piso, paredes e teto do “lobby” da edificação.
- Colocação de piso em granito tipo *Itaúna* ou similar;
- Revestir as paredes em mármore tipo *Piguês* ou similar;

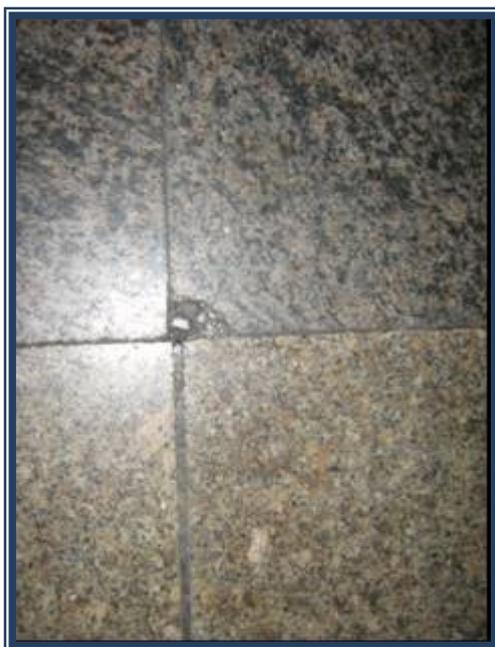
Foto n°19: Detalhe de danos existentes no piso do Lobby.

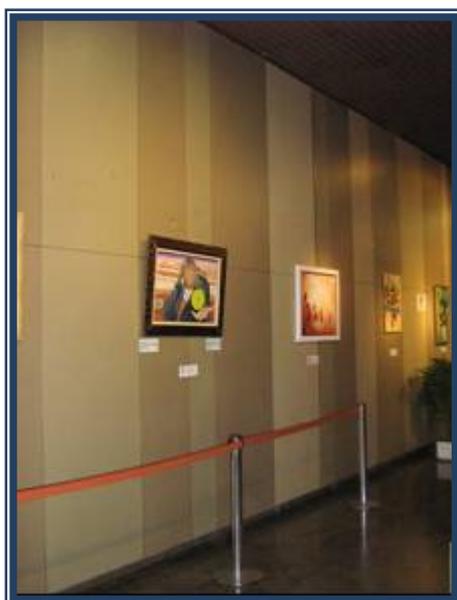
O revestimento das paredes também apresenta desgaste em função do tempo de construção da edificação. Na parede lateral esquerda grande parte é revestida com folhas de laminado que apresentam alguns pontos descolando e com manchas antigas.

Foto n°20: Parede lateral esquerda revestida em laminado.

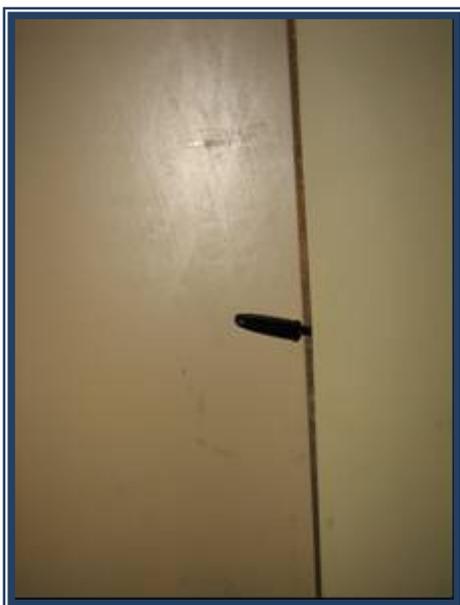
Foto n°21: Detalhe de pontos do laminado soltando.

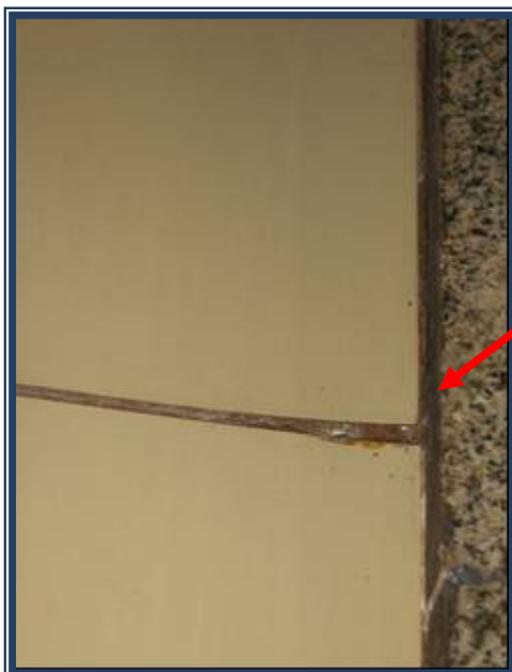
Foto n°22: Detalhe de pontos do laminado soltando.

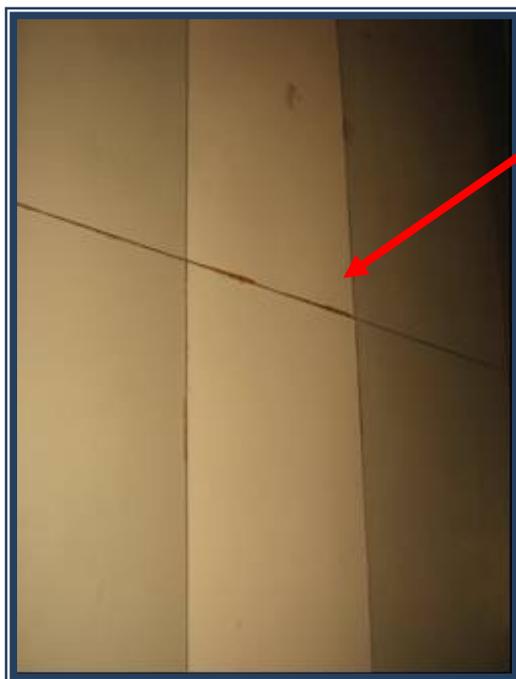
Foto n°23: Detalhe do laminado com manchas e descolando.

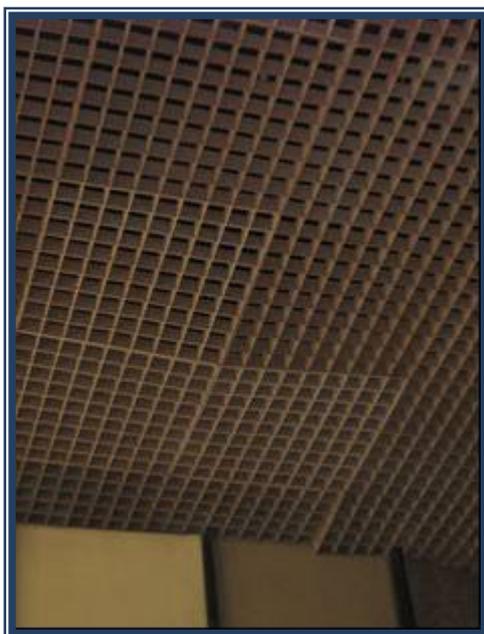
O teto atualmente é rebaixado com placas de treliça de madeira. Verifica-se que as placas, em alguns pontos, encontram-se desalinhadas. De acordo com relatos, as fixações de várias placas já necessitaram de reforço devido a problemas de fixação dos tirantes. Vale lembrar que a edificação encontra-se localizada de frente para a orla marítima recebendo agressão direta dos íons cloreto do ar marinho, dessa forma os tirantes de fixação das placas de rebaxamento do teto estão sob constante ataque da oxidação e se deterioram.

Foto n°24: Placas de treliça de madeira desalinhadas no teto da entrada da edificação.

- Teto – substituição do forro em placas treliçadas de madeira por placas de fibra de vidro com poliéster;

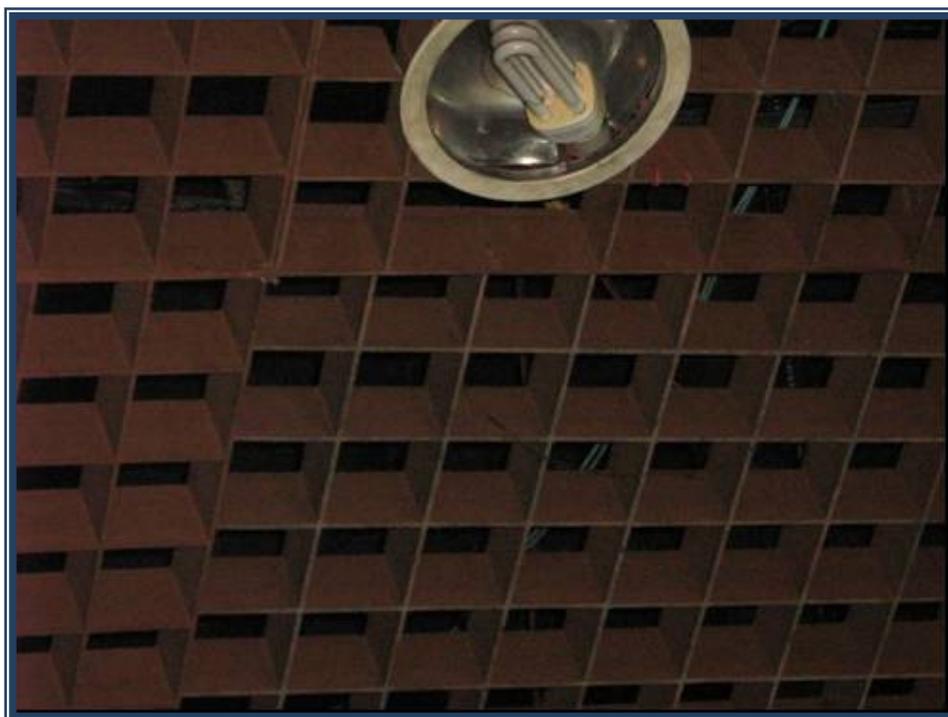
Foto n°25: Detalhe das placas de treliça de madeira desalinhadas.

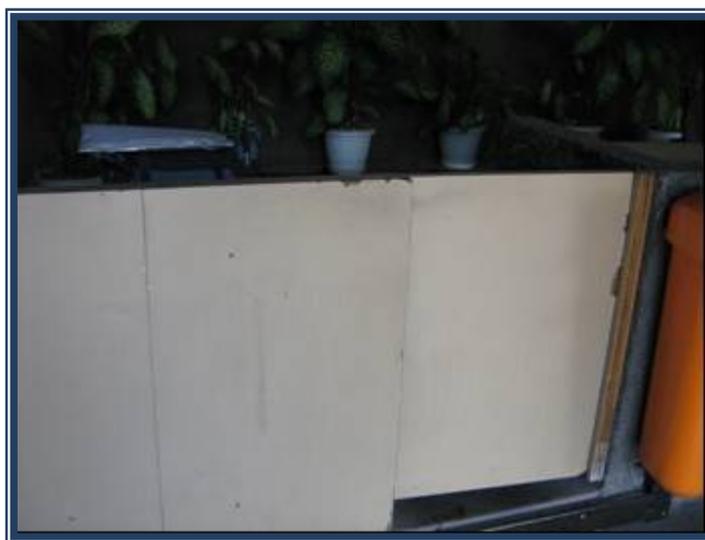
Em vistoria, observa-se que todos os balcões existentes atualmente estão em estado precário de conservação e aparência muito pobre. O balcão localizado imediatamente na entrada, em concreto e laminado, apresenta desgaste e necessita de reparos.

Foto n°26: Balcão na entrada da edificação.

A proposta da reforma dos balcões, com frente revestida em granito ou mármore é bastante atual e modernizará a edificação.

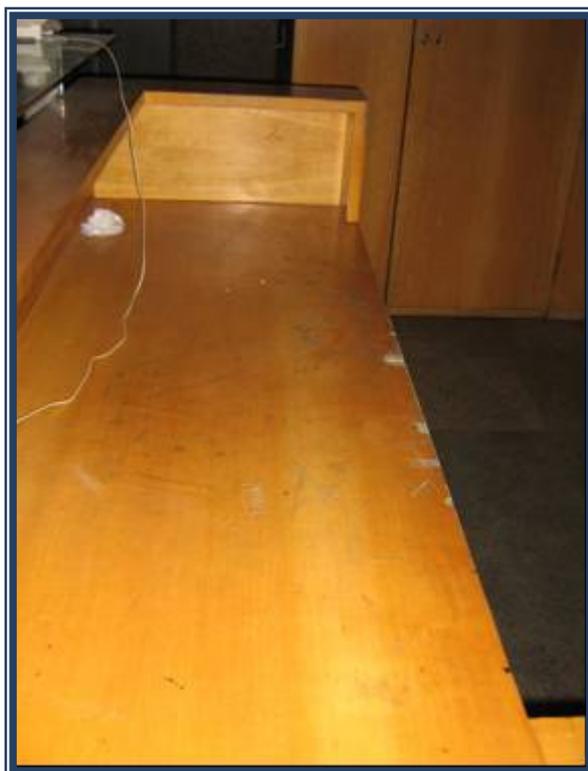
O balcão localizado no hall dos elevadores do bloco A encontra-se muito danificado, com fiação exposta, folha de madeira de acabamento com pontos desgastados podendo ser considerado como inutilizável.

Foto n.º27: Balcão existente no hall dos elevadores do bloco A em péssimo estado de conservação.

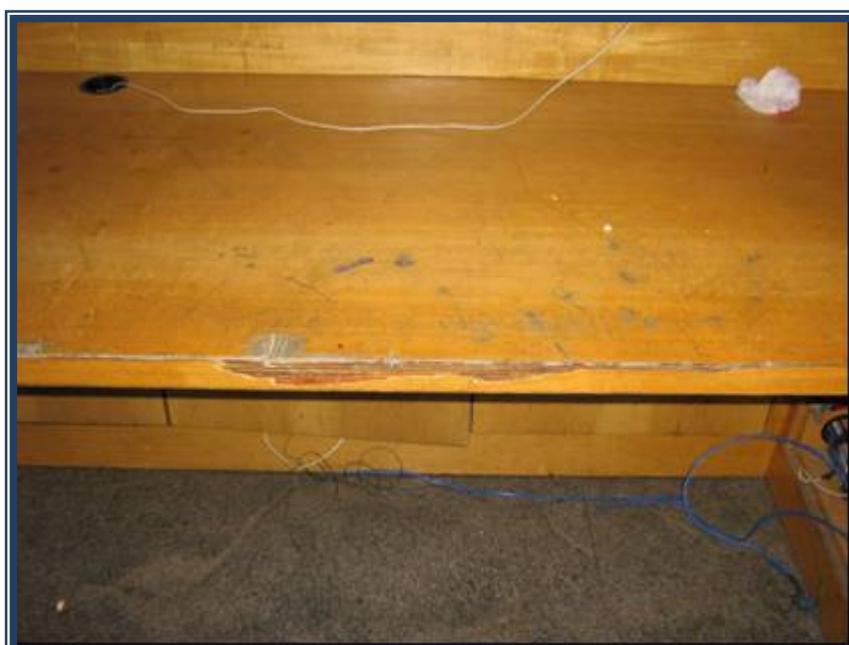
Foto n.º28: Detalhe do balcão existente no hall dos elevadores do bloco A.

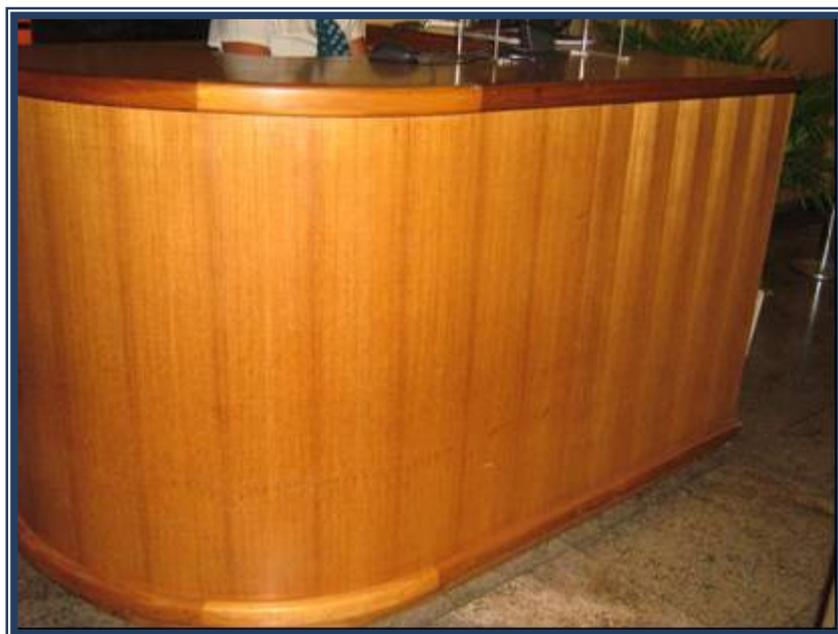
O balcão de atendimento do bloco B, também revestido em folhas de madeira, também já está muito desgastado.

Foto n°29: Balcão existente no Bloco B.

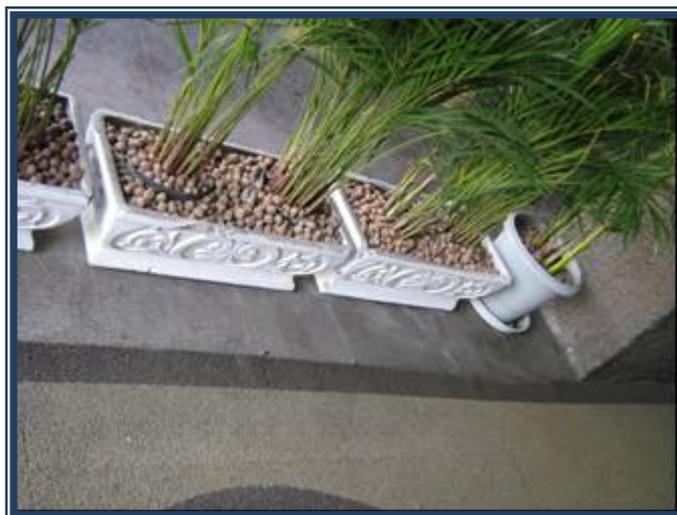
Outra proposta apresentada é a substituição das jardineiras brancas existentes na entrada, por uma jardineira devidamente construída, tornando mais nobre a entrada. É importante esclarecer que essa área de entrada também será reformada, colocando-se novos letreiros, novo balcão, como já citado, novas jardineiras, não havendo, com as listadas reformas, modificações na fachada.

Foto n°30: Jardineira existente na entrada.

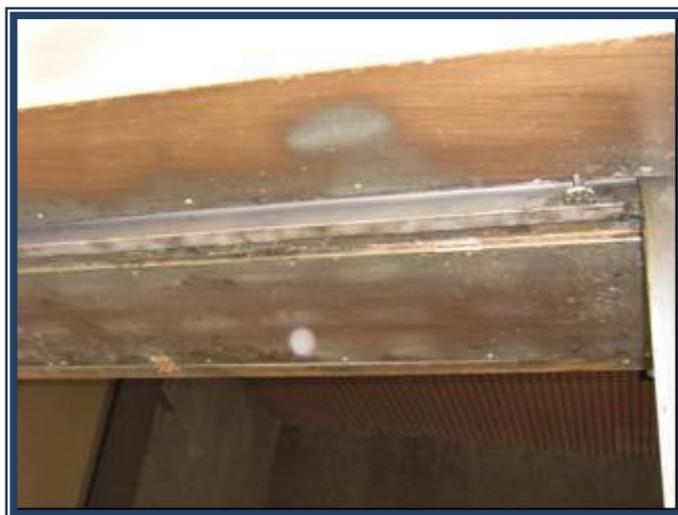
Foto n°31: Letreiro existente necessitando de substituição e reparos.

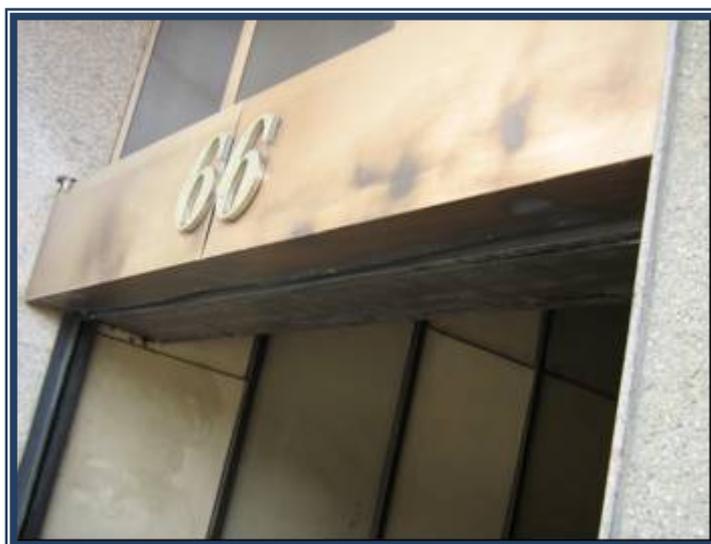
Foto n°32: Letreiro existente necessitando de substituição e reparos.
