**XV COBREAP - CONGRESSO BRASILEIRO DE ENGENHARIA DE AVALIAÇÕES
E PERÍCIAS - IBAPE/SP – 2009**

TRABALHO DE PERÍCIA

Resumo: *O objetivo do presente trabalho e a análise das patologias no rejunte do revestimento das fachadas, de um edifício residencial, que apresentava-se friável, provocando o manchamento dos elementos cerâmicos utilizados no revestimento.*

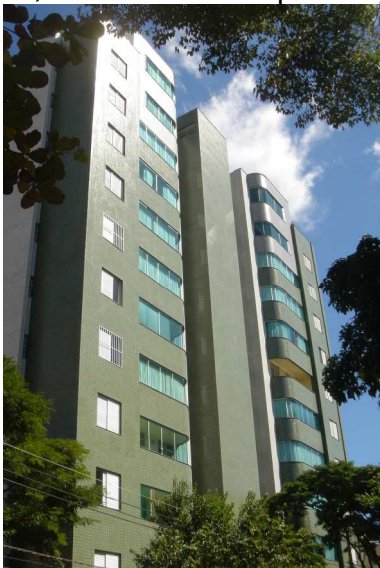
A vistoria realizada no edifício de apartamentos objeto do presente trabalho constou inicialmente de observação à distância das fachadas, quando tivemos oportunidade de constatar a existência de manchas em toda a extensão da fachada.

Esta evidência é destacada quando nos dirigimos ao pilotis e passamos a examinar o revestimento cerâmico em detalhes, oportunidade em que constatamos a ocorrência do problema descrito ao longo do processo de forma contínua e aleatória, não existindo a presença de focos isolados ou perfeitamente localizados.

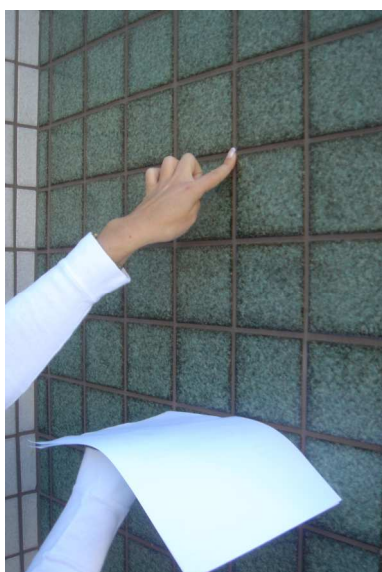
Procuramos riscar a argamassa de rejunte com um objeto metálico, quando verificamos que este apresenta-se resistente, não ocorrendo ruptura da argamassa, o que foi confirmado durante a retirada futura de amostras, oportunidade em que os técnicos tiveram que repor o rejunte por algum tempo a fim de obter a quantidade necessária aos ensaios.

O que foi observado foi uma desagregação superficial do material, este sim com certa facilidade, uma vez que ao passarmos o dedo indicador sobre a argamassa de rejunte percebe-se que encontra-se com superfície friável.

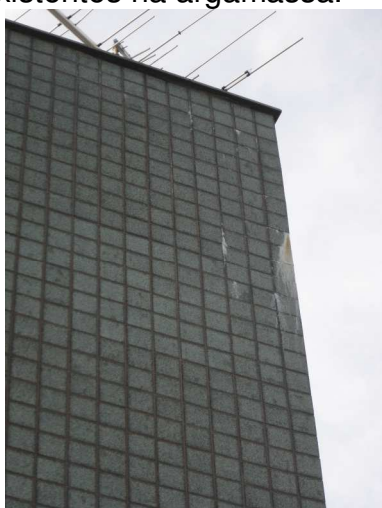
Verificou-se ainda a ocorrência, em pontos isolados na cobertura e junto ao piso do pilotis de eflorescências, fenômeno decorrente da infiltração de água no revestimento, que provoca o manchamento característico, decorrente da ação dos sais existentes na argamassa.

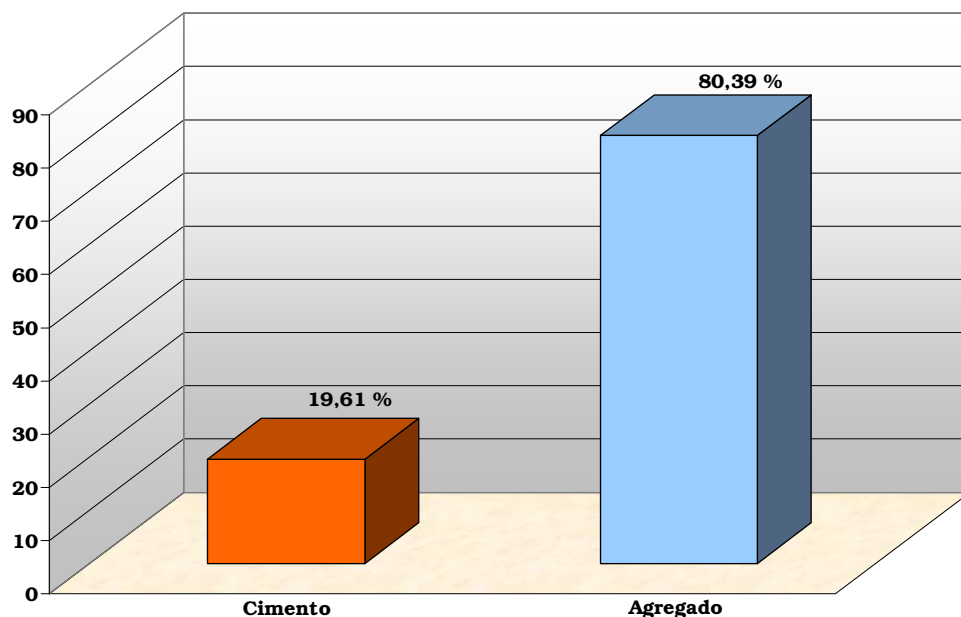
TABELA 1- Reconstituição do traço em partes de massa

O primeiro lote, entregue à Acent destinou-se ao ensaio a ser realizado no laboratório da ABCP (Associação Brasileira de Cimento Portland), cujo resultado da reconstituição do traço foi o seguinte:

Amostra	Componentes	
	Cimento	Agregado ≤ 4,8 mm
88381	1	4,1

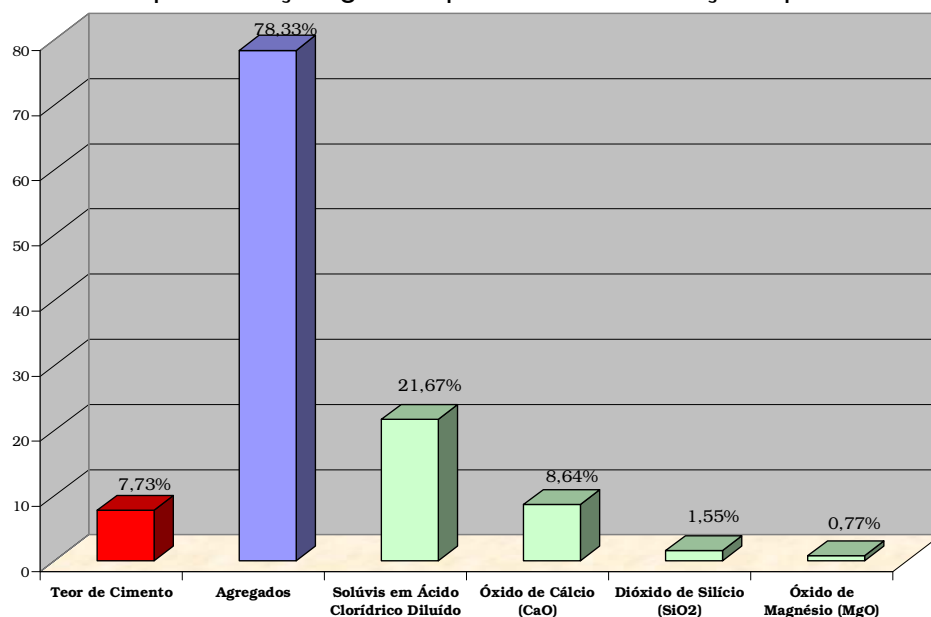
Da mesma forma que o primeiro lote foi entregue ao fabricante, o segundo foi destinado à construtora, que solicitaram a realização de ensaio na Consultare, que por sua vez, enviou o lote ao laboratório L. A. Falcão Bauer, cujo resultado do mesmo teste foi o seguinte:

• Óxido de Cálcio (CaO):	8,64%
• Agregados:	78,33%
• Solúveis em Ácido Clorídrico Diluído:	21,67%
• Dióxido de Silício(SiO ₂):	1,55%
• Óxido de Magnésio (MgO):	0,77%
• Teor de Cimento:	7,73%

Embora no Brasil ainda não exista uma normalização de material de rejunte, é notório que o percentual de cimento não deve ser inferior a 25,0 %, principalmente em se tratando de uso em fachadas, sempre sujeitas às ações agressivas do ambiente externo, conforme pesquisas realizadas junto a especialistas da área.
