XV COBREAP – CONGRESSO BRASILEIRO DE ENGENHARIA DE AVALIAÇÕES E PERÍCIAS. IBAPE/SP

NATUREZA DO TRABALHO: PERICIAL

PATOLOGIA ORIUNDA DA AÇÃO EÓLICA NAS EDIFICAÇÕES.

CASO ESPECÍFICO: GRUPAMENTO RESIDENCIAL MULTIFAMILIAR LOCALIZADO NA ZONA OESTE DO RIO DE JANEIRO.

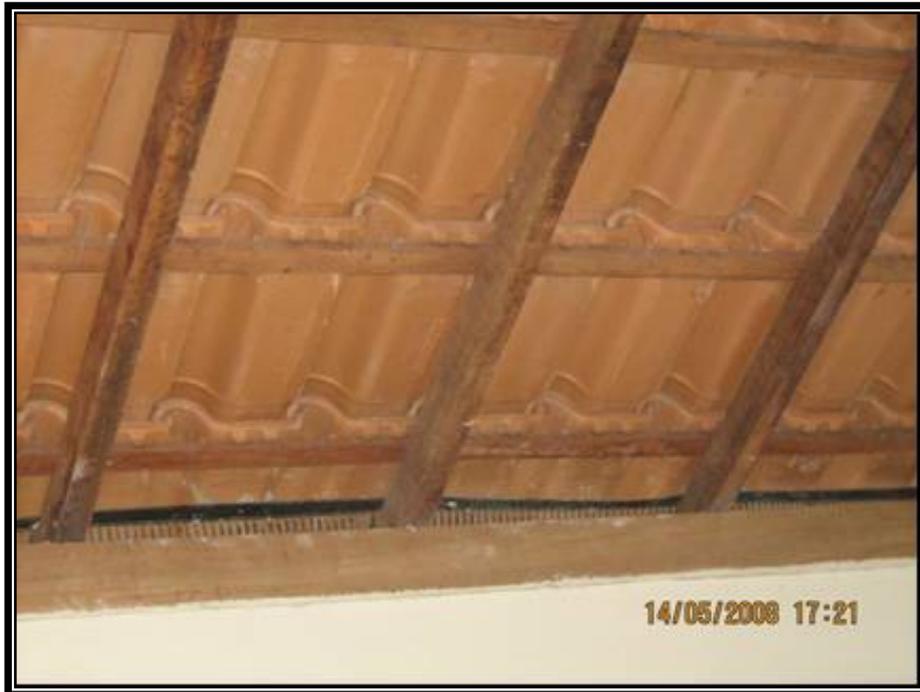
As edificações multifamiliares do grupamento foram vistoriadas e em grande maioria ocorrem problemas de passagem das águas das chuvas em momentos de tempestades com vento. A principal causa aparente é o encaixe das telhas. Em dias de vento e chuva a água penetra nos vazios existentes entre telhas das unidades residenciais localizadas no 2º pavimento dos blocos.

Foto n°7: Vista da colocação das telhas na cobertura.

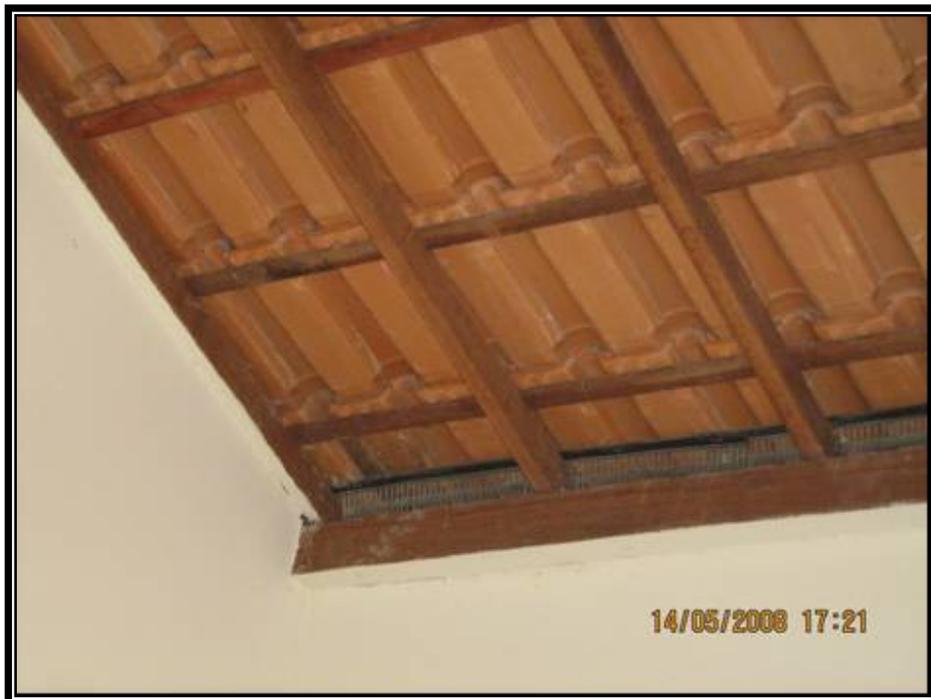
Foto n°8: Vista do telhado com deficiência de encaixes.

Em análise detalhada do caso verificou-se que o vento estava ocasionando um movimento nas telhas cerâmicas e gerando pontos mal vedados nos encaixes por onde penetra a água da chuva danificando as edificações.

Diante de todos os fatos no presente caso, o ideal para solucionar os problemas patológicos existentes no telhado em função da ação eólica local é a substituição das telhas cerâmicas por telhas onduladas tipo "onduline" que possuem maior superfície de cobertura e resistência à ação das intempéries, melhor encaixe e vedação.

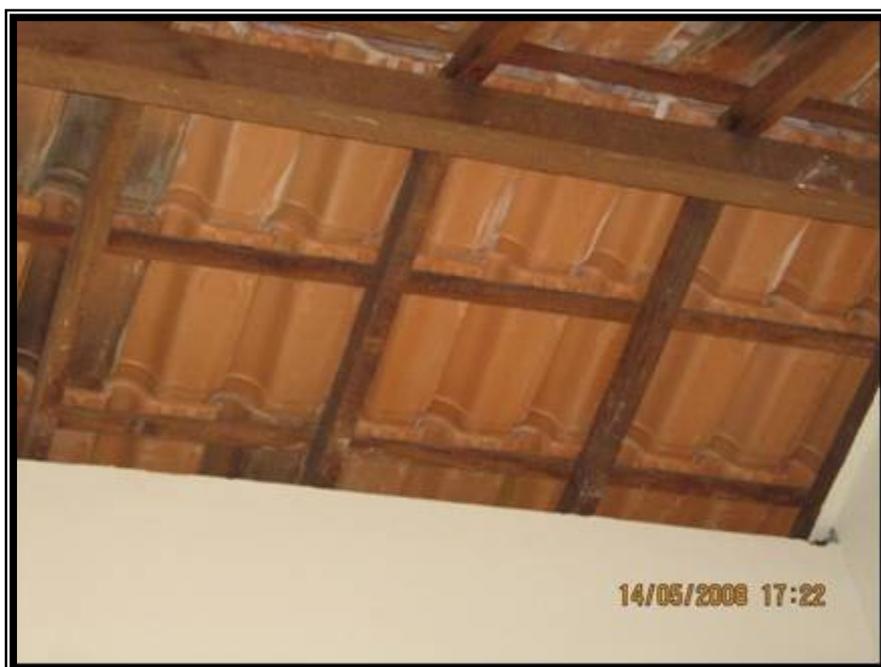
Foto n° 9: Vista do telhado com deficiência nos encaixes.

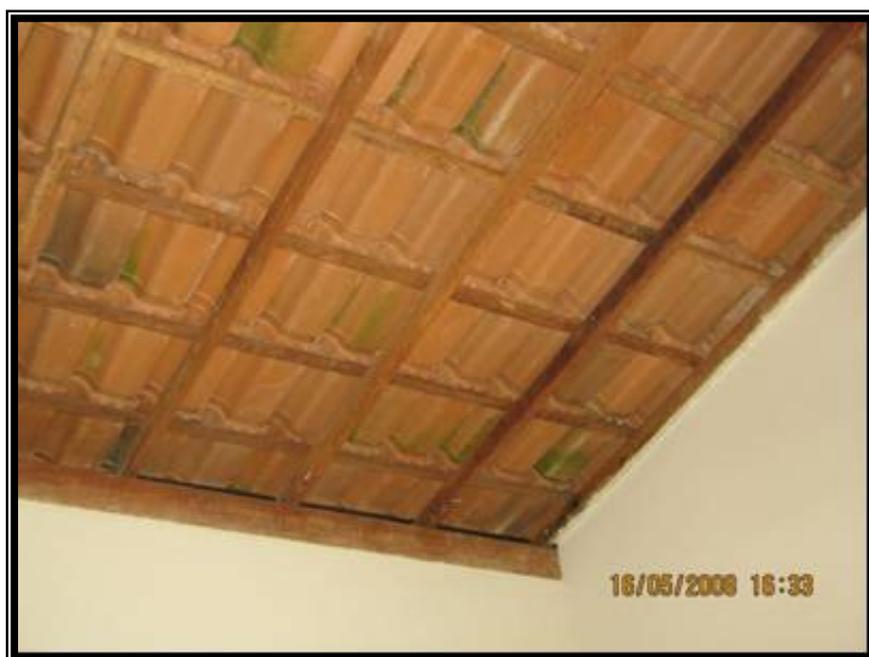
Foto n° 10: Vista do telhado com deficiência nos encaixes

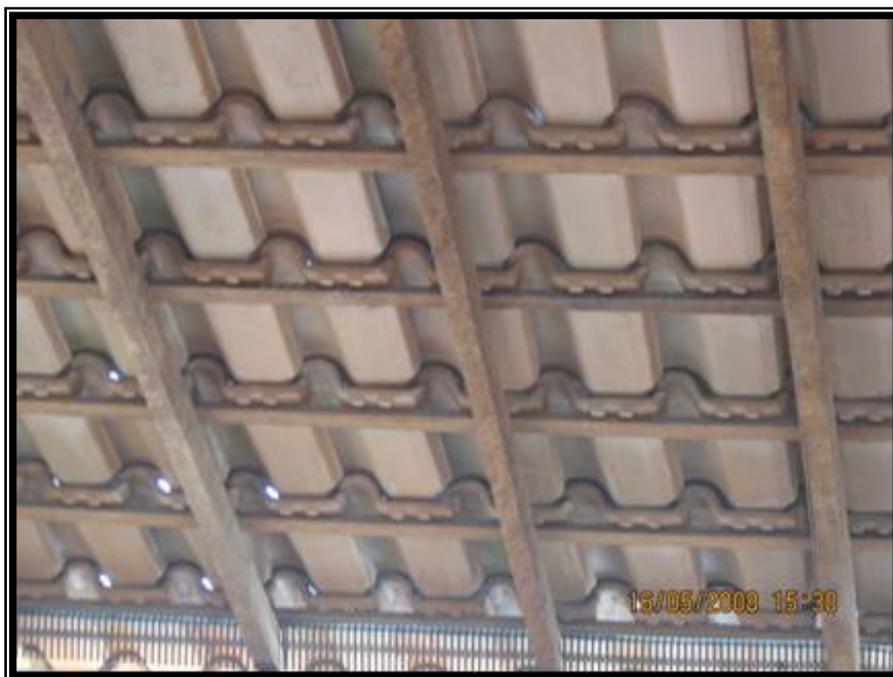
Foto n° 11: Vista do telhado com deficiência nos encaixes.

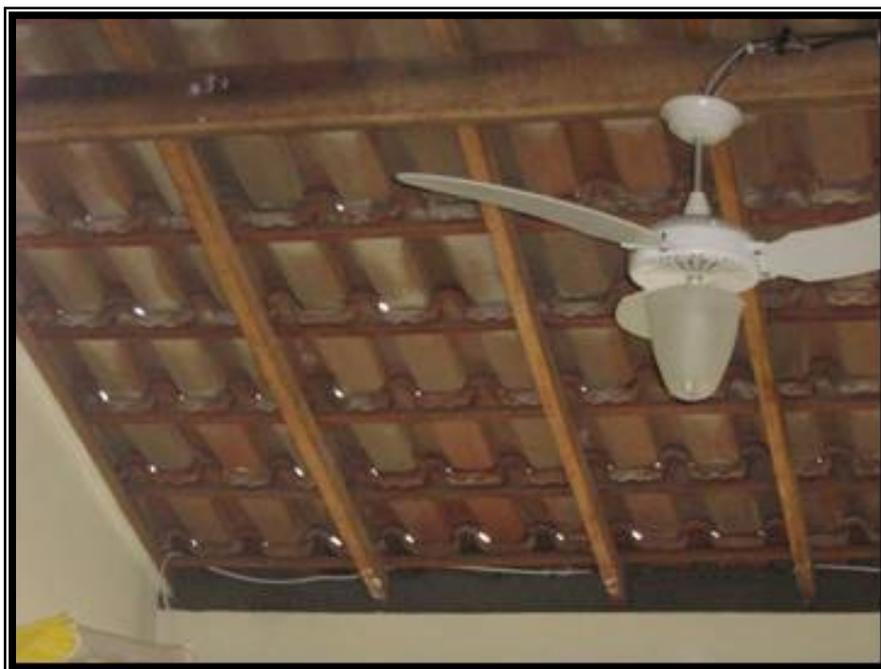
Foto n°12: Vista do telhado com deficiência nos encaixes.

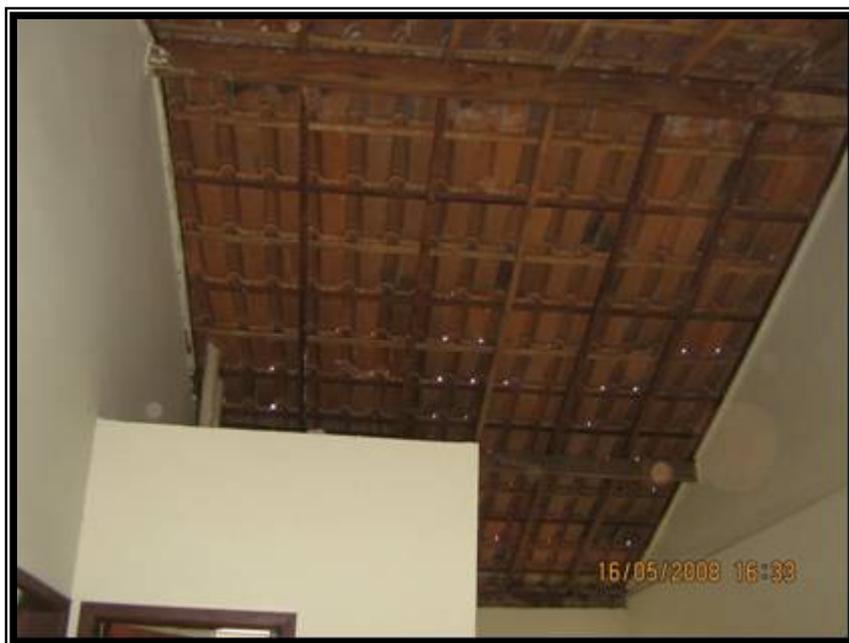
Foto n°13: Vista do telhado com deficiência nos encaixes.

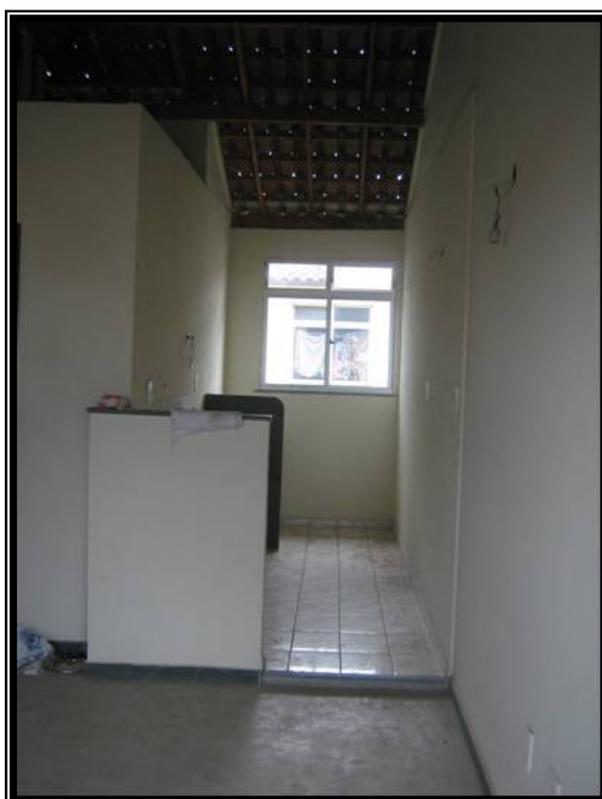
Foto n°14: Vista do telhado com deficiência nos encaixes.

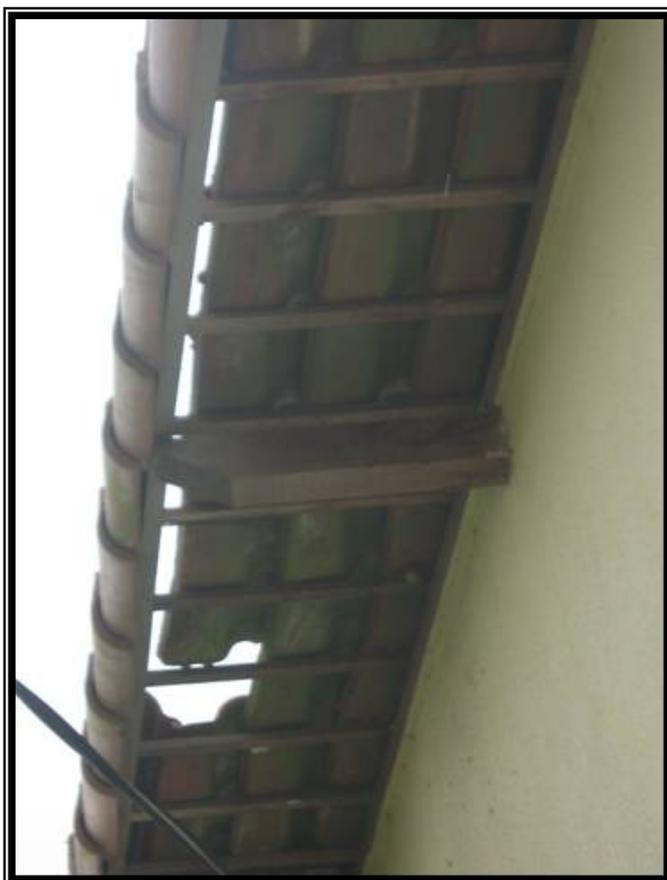
Foto n°15: Vista do telhado com telhas deslocadas.

Houve um claro erro de projeto na escolha das telhas na cobertura das edificações. A telha permite a passagem de chuva entre os pontos de encaixe, devido à movimentação em função da forte ação eólica no local. Em dias de chuva, as unidades do 2º pavimento ficam totalmente úmidas. Em muitas unidades vistoriadas a ação é mais agressiva, originando infiltrações e danificando aparelhos e instalações elétricas existentes.

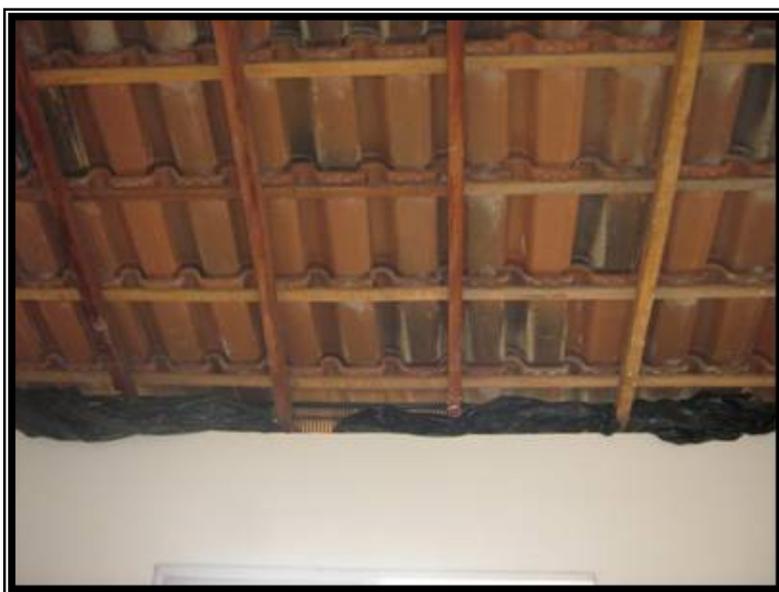
Foto n°16: Colocação de plástico para evitar a ação das águas da chuva, deficiência de vedação – deslocamento das telhas.

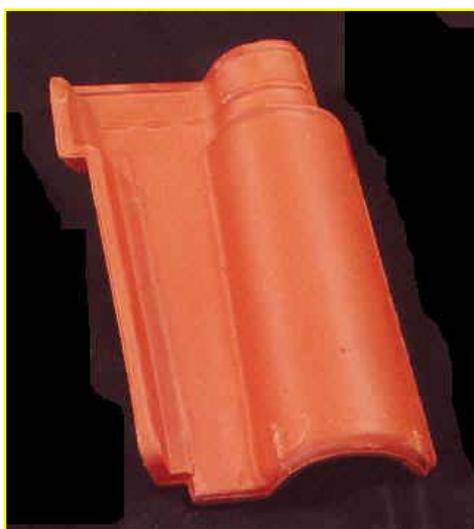
Foto n°17: Vista da telha cerâmica tipo portuguesa utilizada na cobertura das edificações.

A telha portuguesa utilizada apresenta uma reentrância em uma de suas extremidades que propicia maior passagem da água sob vento.

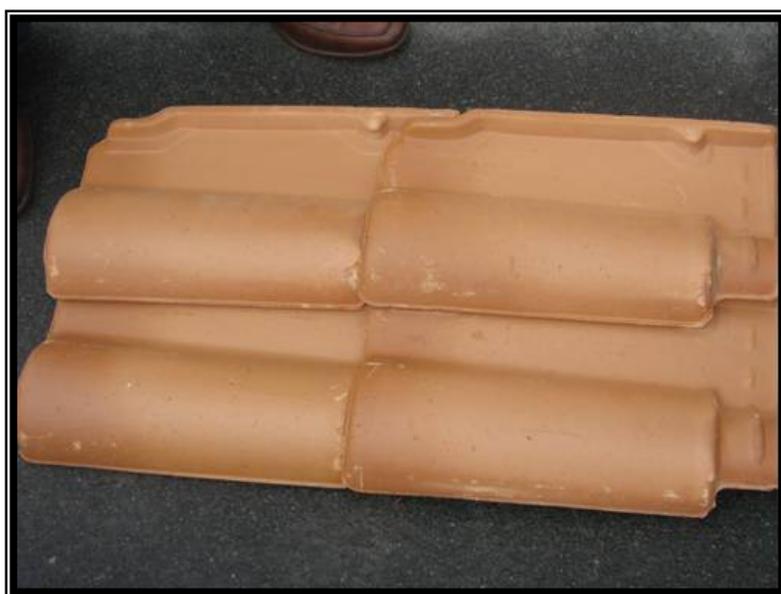
Foto n°18: Vista da telha cerâmica tipo portuguesa utilizada na cobertura das edificações.

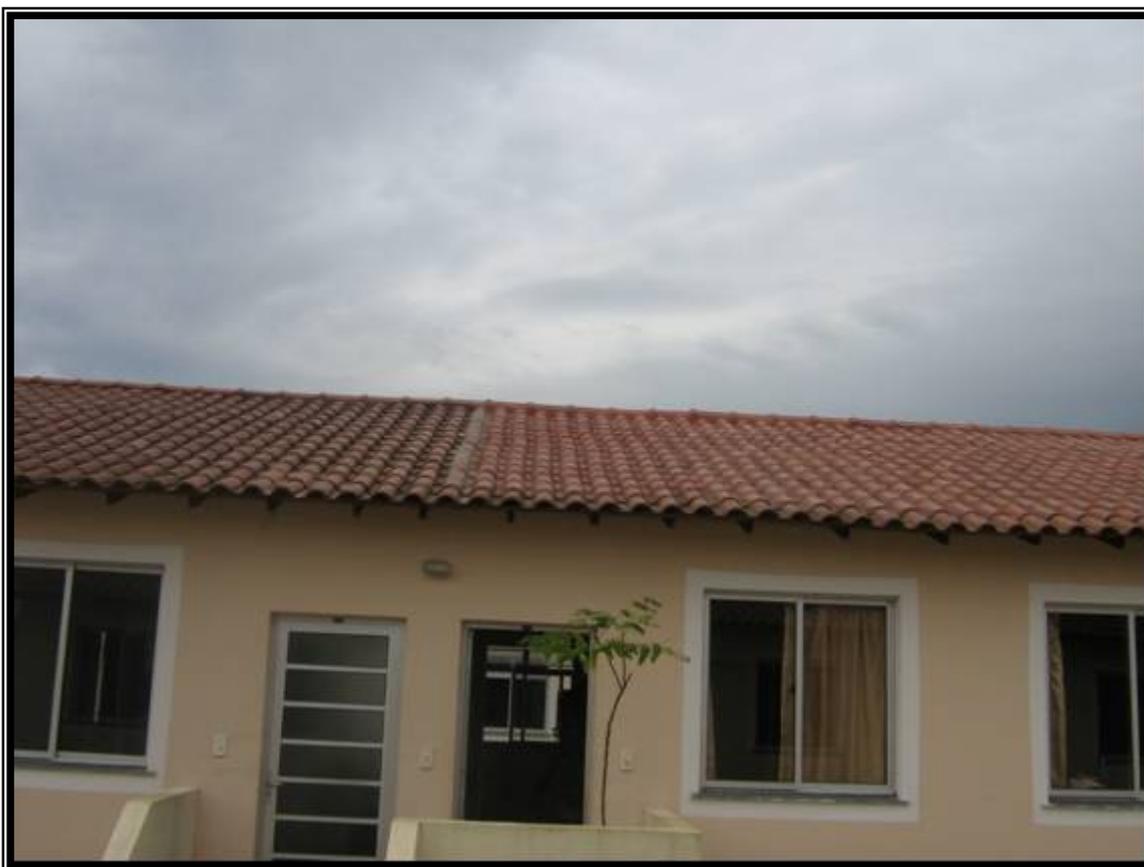
Verificou-se no histórico dos acontecimentos que foi realizada uma primeira intervenção, onde a tentativa de sanar o problema fez-se por meio da colocação de sistema de vedação com aplicação de rejunte e colocação de massa na cumeeira e nos encaixes de sobreposição das telhas. A massa utilizada, de areia e cimento, tem característica de pouca maleabilidade, não absorvendo pequenas variações dimensionais que ocorrem quando há grande incidência de chuvas, ventos ou insolação. Porém neste bloco, especificamente, o problema se agravou. Dessa forma esse procedimento foi descartado.

Foto n°19: Vista da telha cerâmica com colocação de massa na cumeeira e nos encaixes das telhas.
