**XV COBREAP - CONGRESSO BRASILEIRO DE ENGENHARIA DE AVALIAÇÕES
E PERÍCIAS - IBAPE/SP - 2009**

TRABALHO DE PERÍCIA

PATOLOGIAS CONSTRUTIVAS EM CONJUNTO HABITACIONAL NO INTERIOR DE SÃO PAULO

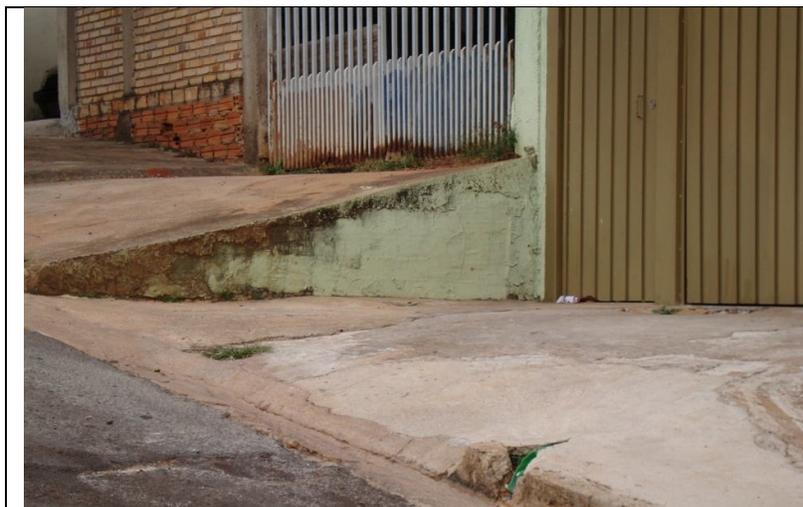
A foto 1 mostra o grande desnível no passeio provocado pela grande declividade das ruas (perpendiculares às curvas de nível) e a falta de legislação e fiscalização ao se permitir a construção de um passeio que não permite exercer sua função de local de circulação de pedestres.

Foto 1: Grande degrau na calçada.

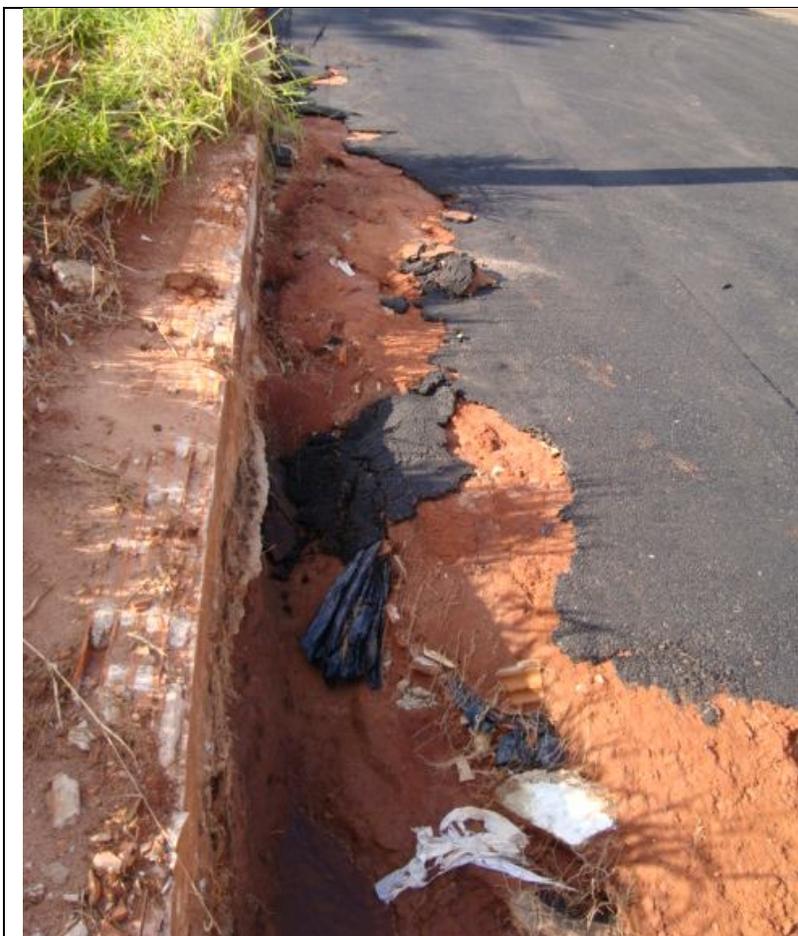
A foto 2 mostra a qualidade do asfalto utilizado num recapeamento recente e com sinais visíveis de deterioração.

Foto 2: Asfalto novo e já degradado.

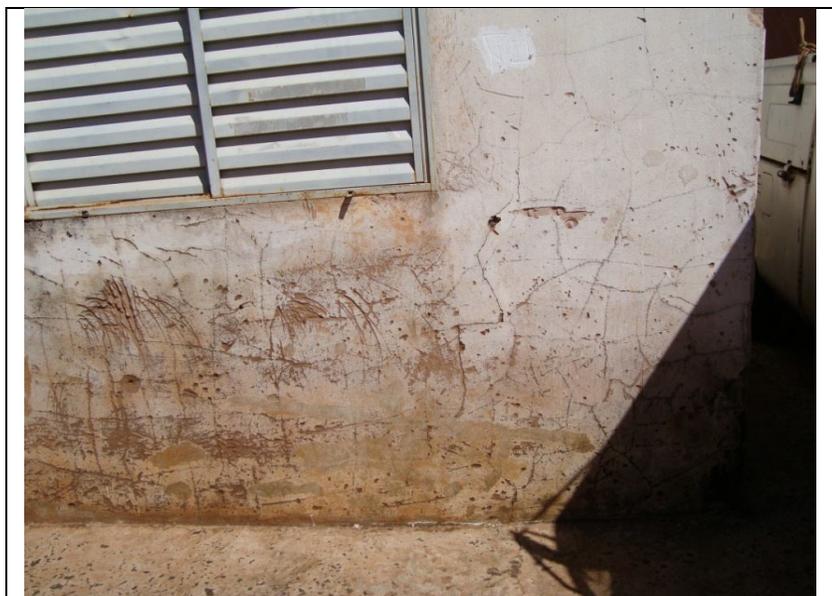
Essa patologia está relacionada a uma ou mais causas a seguir: má conservação da pintura, má qualidade do material empregado, ações externas, ação da umidade, má aderência entre os materiais, etc. As fotos, números 4 e 5, mostram exemplos de degradação de reboco em algumas das casas vistoriadas.

Foto 4: Reboco “raspado” e aparência de craquelado.

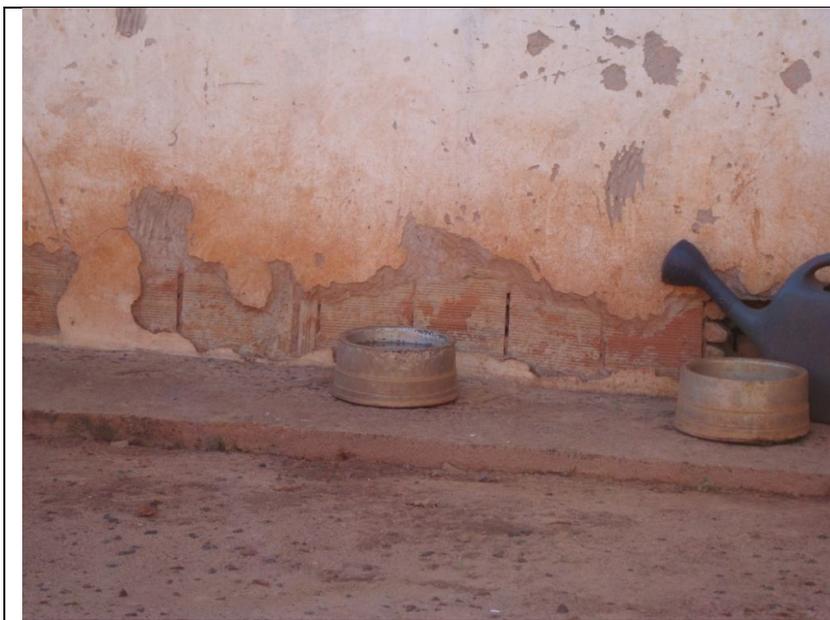
Foto 5: Reboco deteriorado na parte inferior da parede.

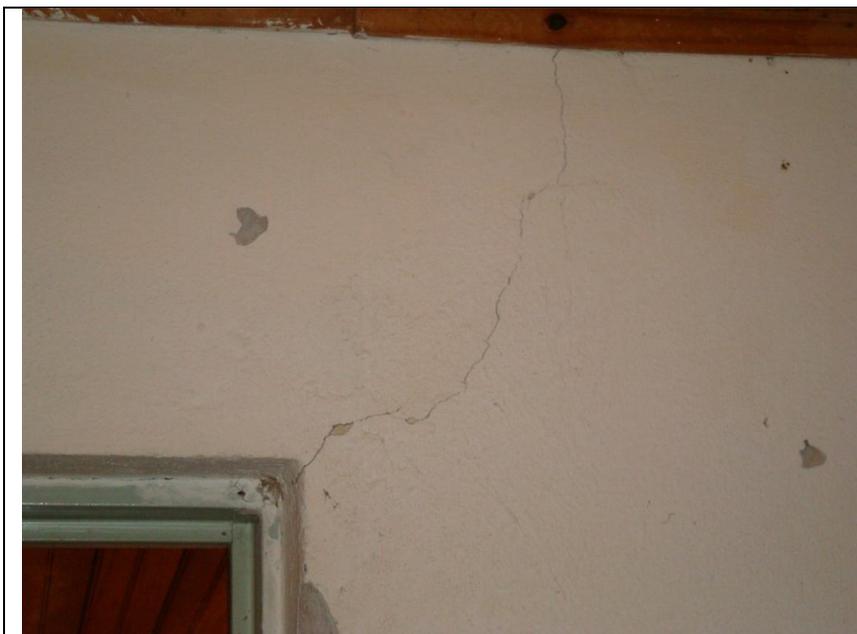
Em praticamente metade das unidades pesquisadas foram detectados fissuras ou trincas junto as janelas notadamente na parte inferior das mesmas que podem ser atribuídas à falta de vergas e/ou contra-vergas, ou comprimento insuficiente dos mesmos, caso existam.

Foto 6: Fissura no canto superior da porta do dormitório.

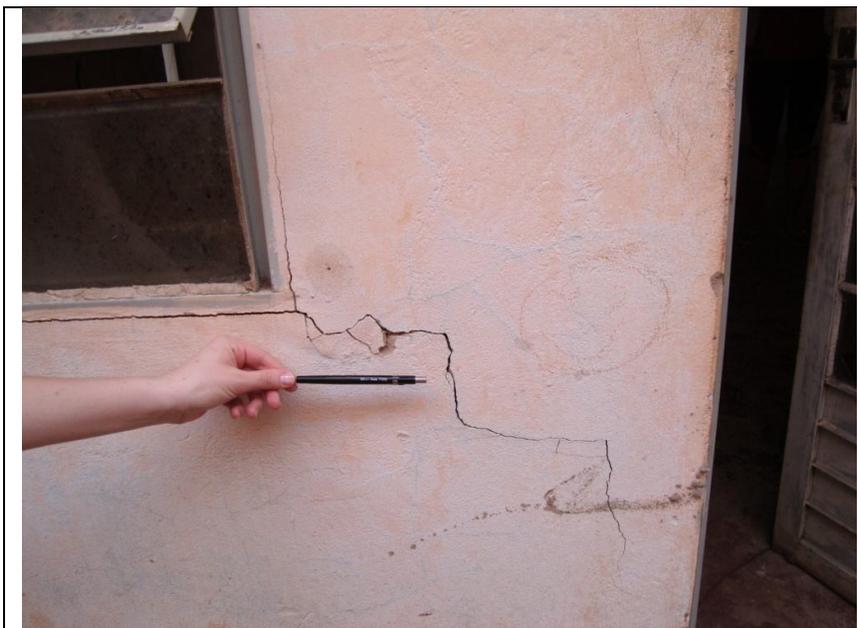
Foto 7: Trinca em no vitrô da cozinha.

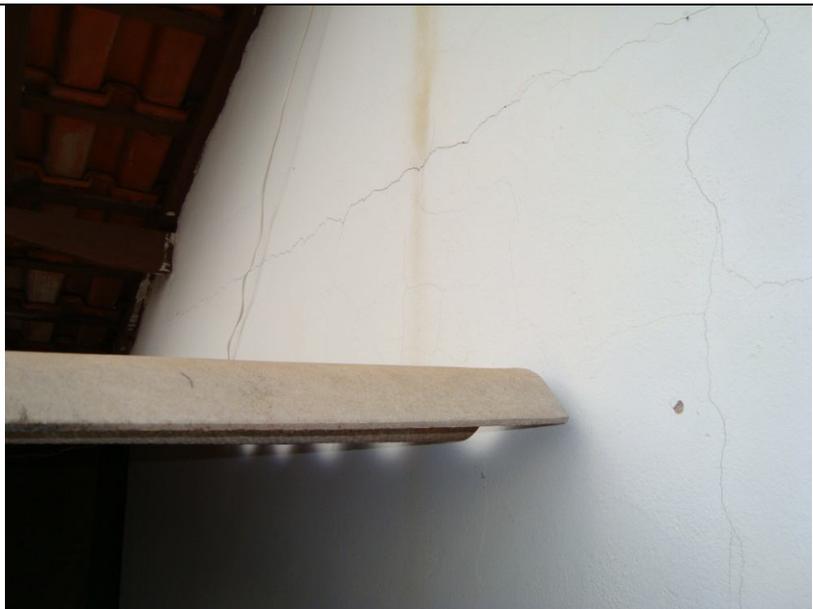
Esse tipo de patologia normalmente está associado à baixa qualidade do concreto empregado, insuficiência de armadura, pouca espessura da laje, resultando em deformações elevadas, baixa aderência entre o concreto e a alvenaria assentada sobre a laje.

Foto 8: Trinca junto s laje do banheiro.

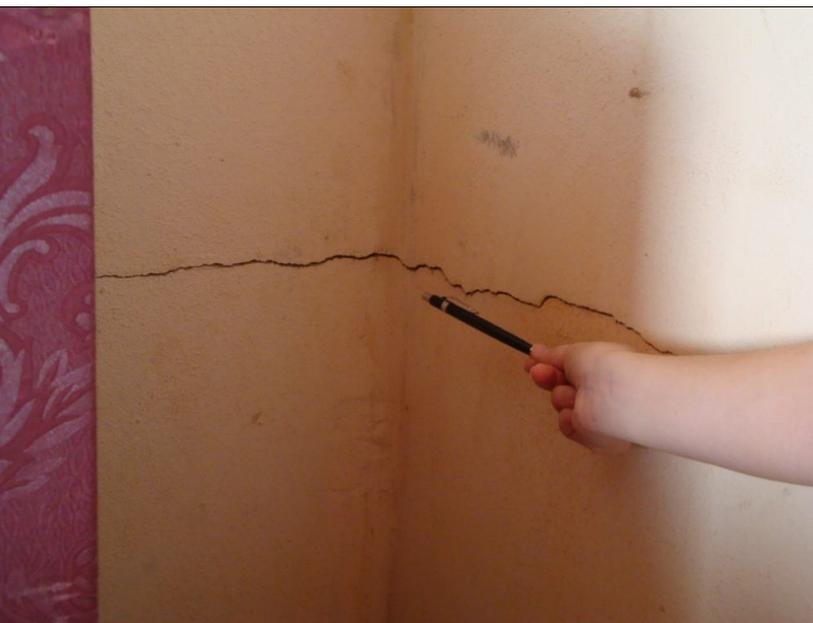
Em outras unidades as trincas horizontais ocorriam na ligação do radier com a parede de alvenaria, provocando passagem de água, que podia ser de dentro para fora no caso dela situar-se na região do banheiro, ou de fora para dentro quando em outro local, devido ao acúmulo de água de chuva junto à parede. As fotos 8 e 9 mostram exemplos desse tipo de patologia.

Foto 9: Trinca horizontal na metade da altura da parede.

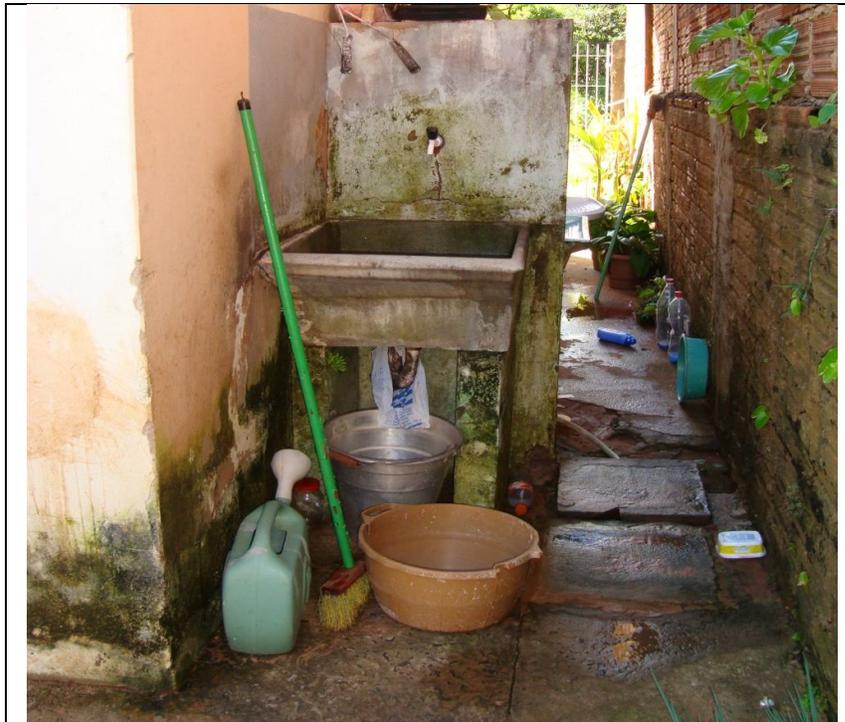
Esse tipo de patologia está normalmente associado à má qualidade do material empregado, falta de ventilação e insolação, deformação do radier, falta de manutenção da pintura entre outros. As fotos 10 e 11 ilustram esse tipo de patologia.

Foto 10: Infiltração no corredor lateral; dependências do tanque.

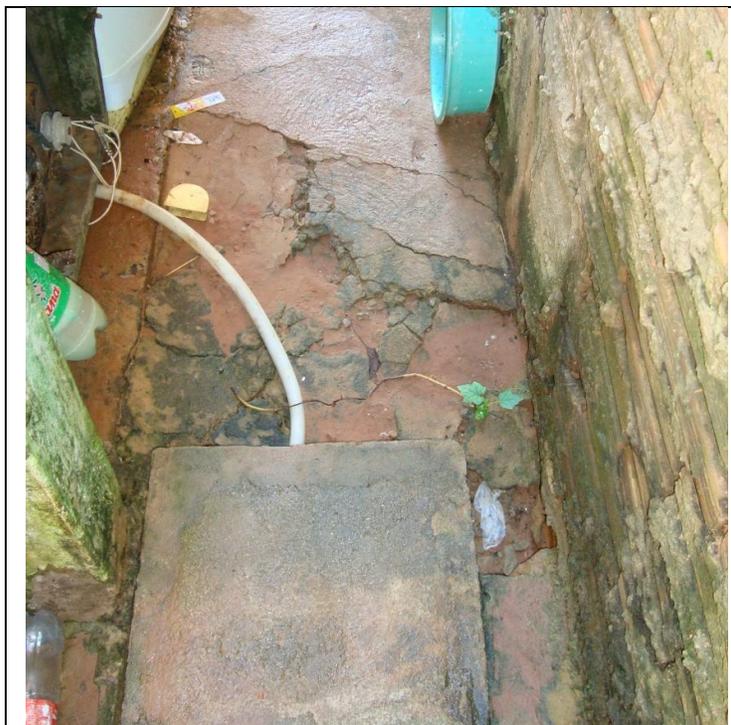
A rede de esgoto situa-se muito próxima do radier o que torna o problema mais sério, visto ser o solo local com característica colapsível no qual infiltração de águas servidas no solo de fundação pode provocar recalques incompatíveis com o tipo de estrutura nele apoiada. Além de que, havendo infiltração de água junto à rede de esgoto esta acaba carreando partículas do solo criando macro-vazios e deixando o piso oco.

Patologias desse tipo, normalmente são provocadas por vazamentos na caixa de inspeção do esgoto, má compactação do solo de apoio da tubulação de esgoto e/ou do solo de preenchimento da cava e até descolamento dos tubos nas emendas

Foto 12: Piso deteriorado por vazamento de esgoto.

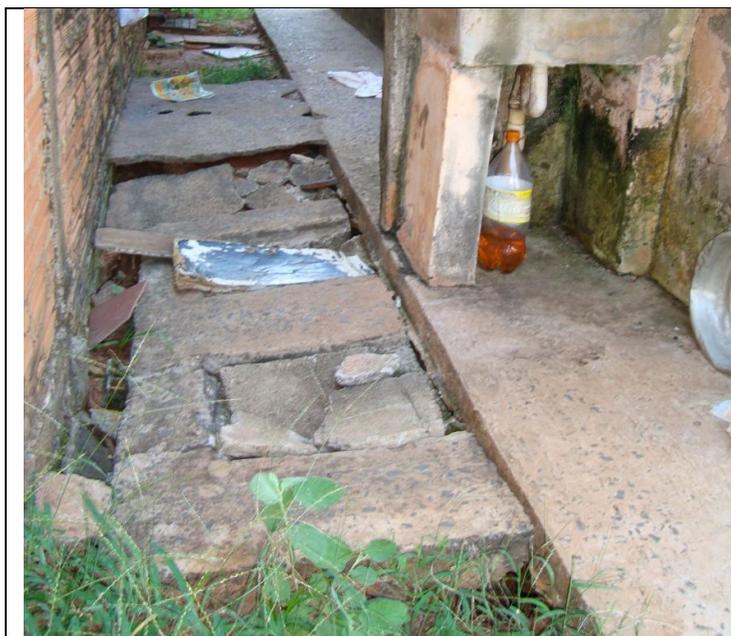
Foto 13: Afundamento do solo, por vazamento de esgoto.

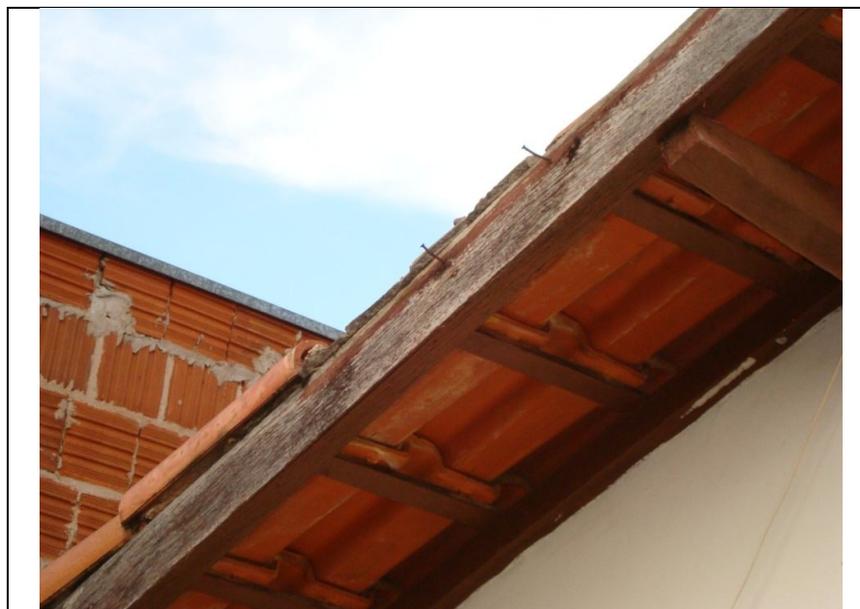
Problemas desse tipo estão associados a má qualidade do material de assentamento empregado, deterioração da madeira, má qualidade da mão de obra de assentamento e inadequação da solução adotada, entre outros. As fotos 14 e 15 mostram exemplos da situação encontrada no local.

Foto 14: Ausência de Telhas tipo paulista. .

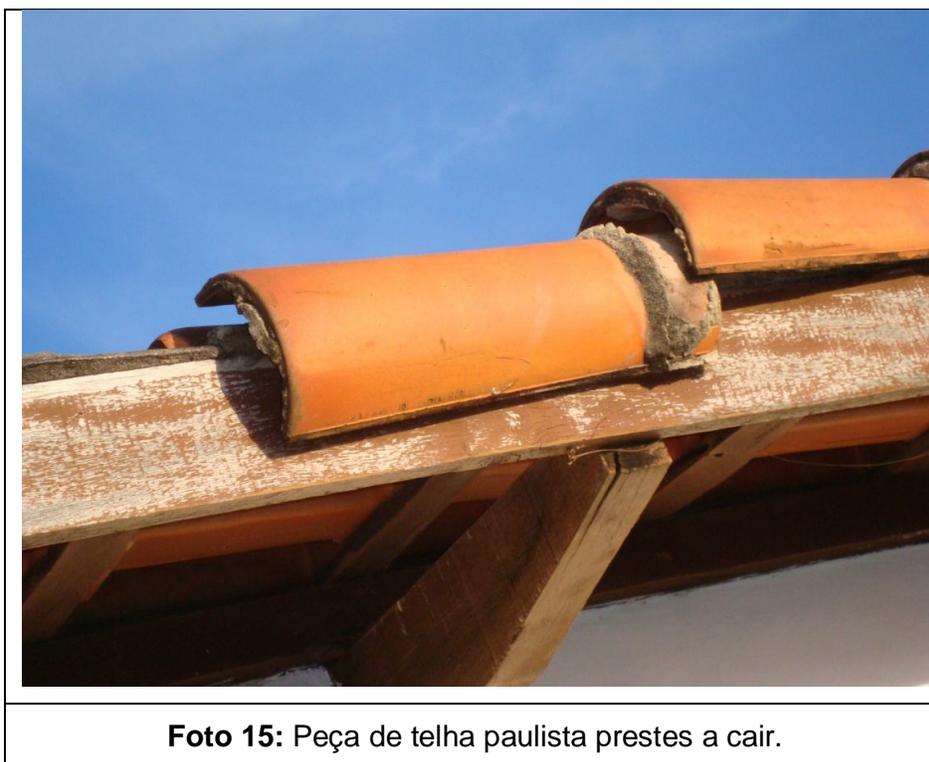
Foto 15: Peça de telha paulista prestes a cair.

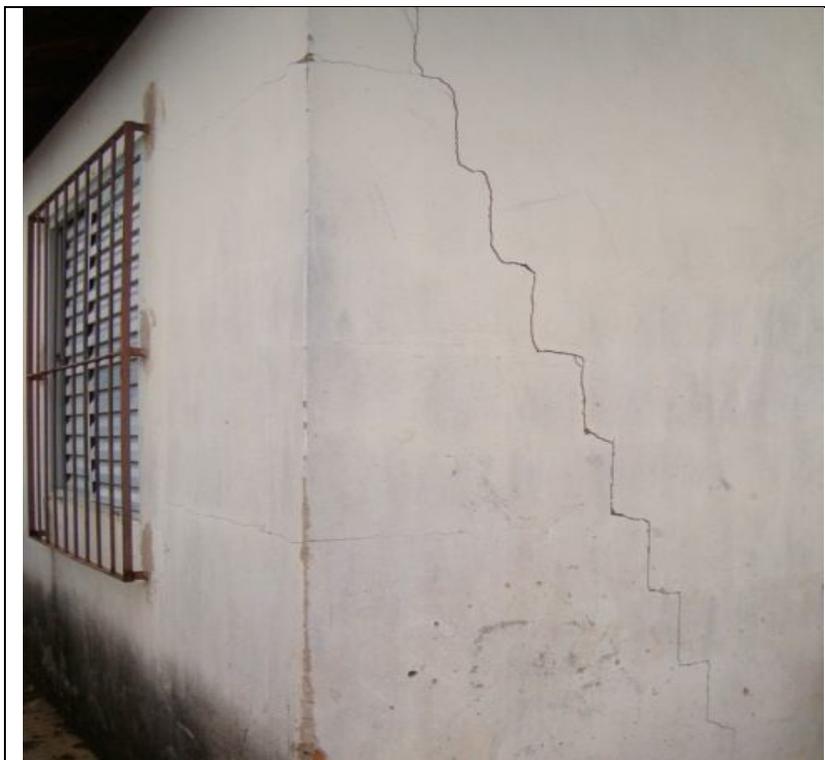
Em várias unidades pesquisadas foram observadas trincas verticais, na região central da edificação, que indica claramente que o solo sob o radier recalçou mais nas bordas do que na região central; o que não é de se estranhar por se tratar de solo arenoso. Essas trincas têm maior abertura na região superior e vão fechando até eventualmente desaparecer à medida que se aproxima do radier. Trincas no radier na região central deste também são indicativos desse comportamento.

Foto 16: Rachadura em 45° no canto da casa

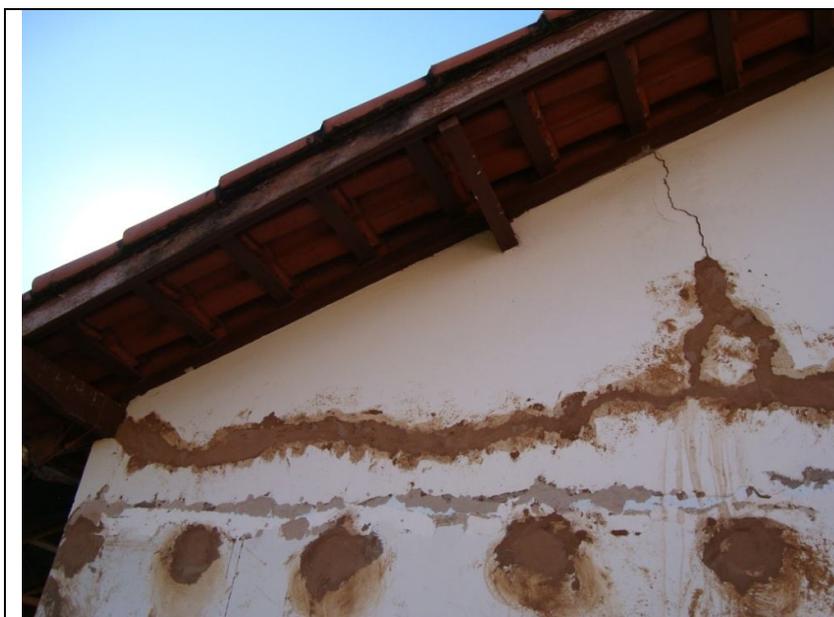
Foto 17: Rachaduras generalizadas.

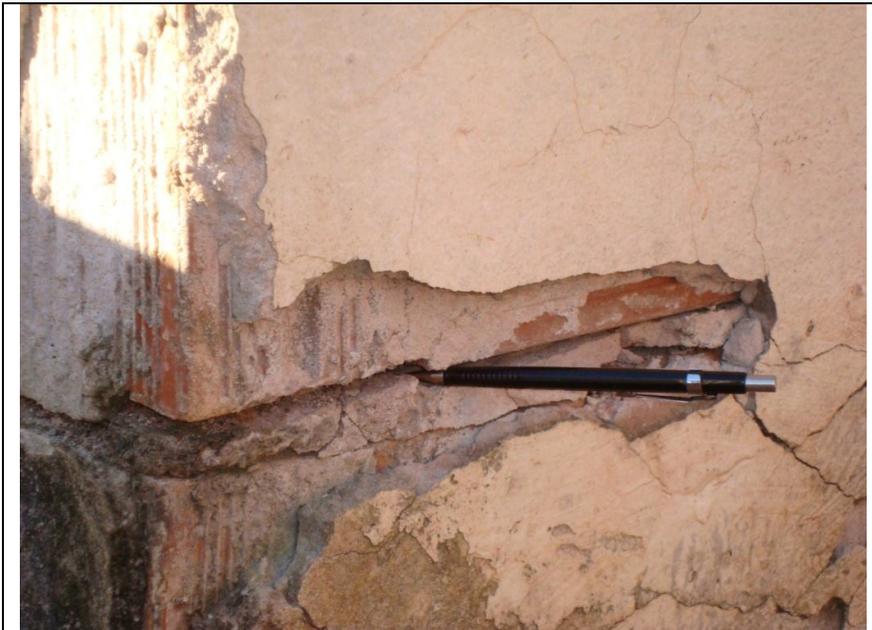
Foto 18: Detalhe na rachadura no canto da casa.

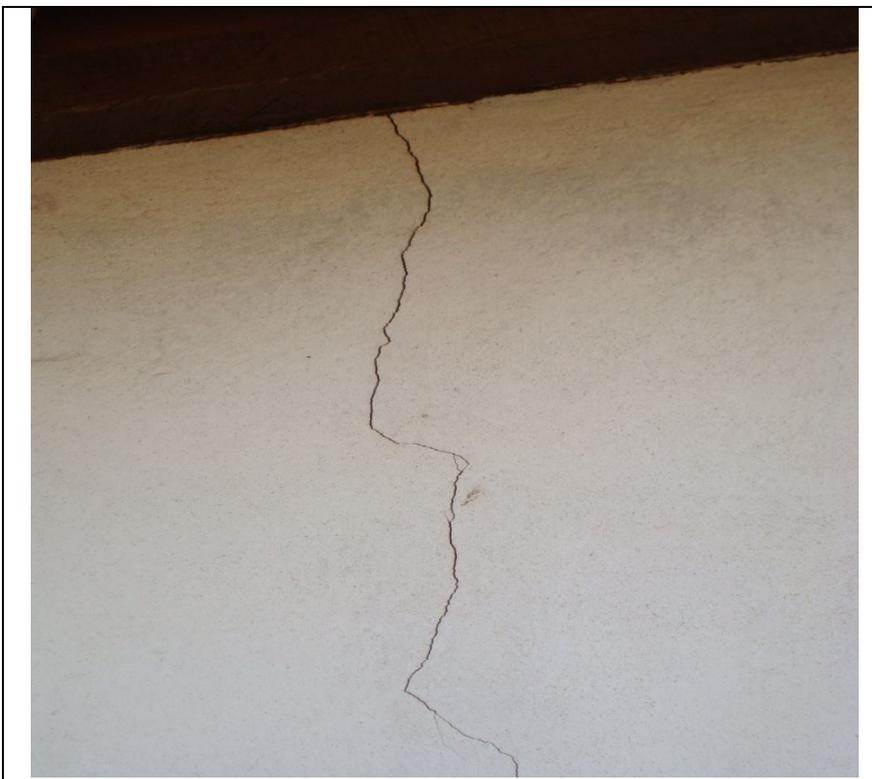
Foto 19: Trinca na parede do fundo da casa.
