NATUREZA DO TRABALHO: PERÍCIA

XV COBREAP – CONGRESSO BRASILEIRO DE ENGENHARIA DE AVALIAÇÕES E PERÍCIAS – IBAPE/SP - 2009

Neste trabalho, busca-se identificar as principais patologias encontradas em edificações unifamiliares de baixa renda, discorrendo sobre suas causas, suas conseqüências e impactos gerados na vida dos adquirentes de tais construções.

As ilustrações são decorrentes de vistorias realizadas no ano de 2008, em cidades do interior de Minas Gerais, executadas pelo autor deste trabalho.

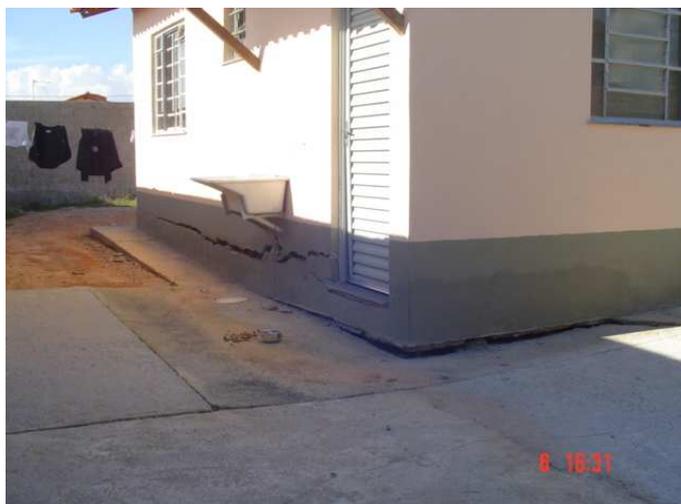
Conforme verificado na figura 1, o abatimento do solo suporte provocou um reequilíbrio de tensões, onde a estrutura existente na edificação não foi capaz de absorver o acréscimo a ela imposto, surgindo a fenda ali observada.

Figura 1 – Abatimento do solo suporte.

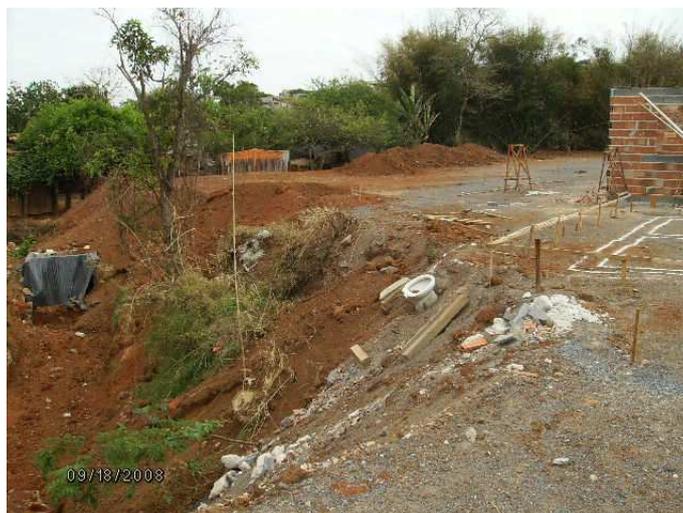
Na figura 2 podemos observar a marcação de uma edificação, prestes a ser iniciada. Junto às paredes do fundo e da lateral direita, observa-se um aterro sem nenhum controle, sem contenção, sem drenagem e, ao fundo, uma galeria de drenagem. Fatalmente essa edificação teria problemas, caso intervenções não fossem executadas.

Figura 2 – Aterro não controlado.

A necessidade de ocupar o terreno com o maior número possível de unidades pode, em determinadas situações, expor a imagem do construtor quanto à qualidade do empreendimento. No caso da figura 2, o ideal seria a eliminação do lote em questão, uma vez que a obra de contenção inviabilizaria economicamente sua construção. Com isso, surgiriam alternativas de estabilização viáveis, aliada à utilização de vegetação para proteção superficial em taludes.

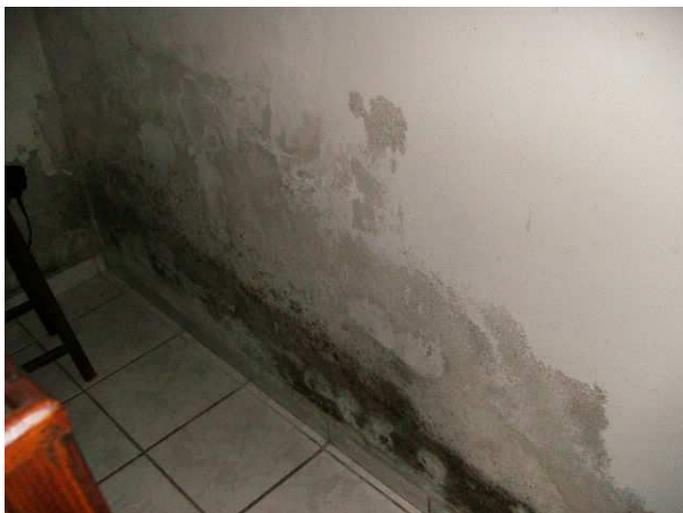
Conforme verificado na figura 3, a umidade observada na figura é proveniente de absorção capilar de água, ou seja, umidade ascendente. A água existente no terreno é conduzida pelos canais capilares existentes nos elementos de fundação e conseqüentemente à alvenaria. Provavelmente a impermeabilização foi mal feita ou inexistiu, culminando para o aparecimento da mesma.

Figura 3 – Problemas de Impermeabilização.

Uma intervenção nesta casa, no estado em que ela se encontra, custa caro e é de difícil execução, claro que se comparando à correta intervenção, ou seja, antes da atividade de execução das alvenarias.

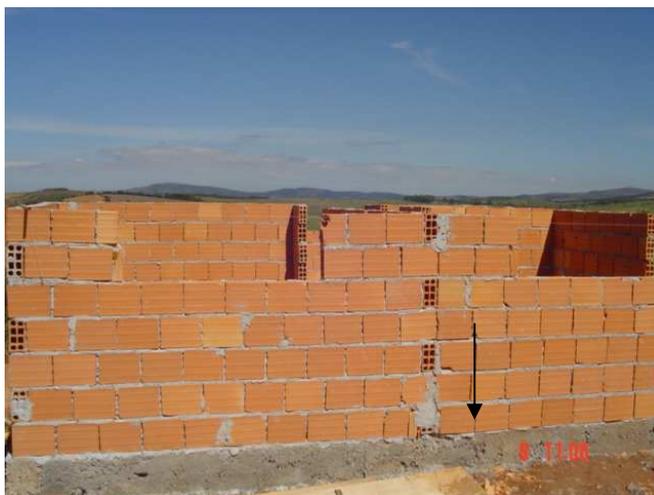
Observa-se na figura 4 o alinhamento das juntas, a falta de prumo e nível da parede construída.

Figura 4 – Execução inadequada da alvenaria.

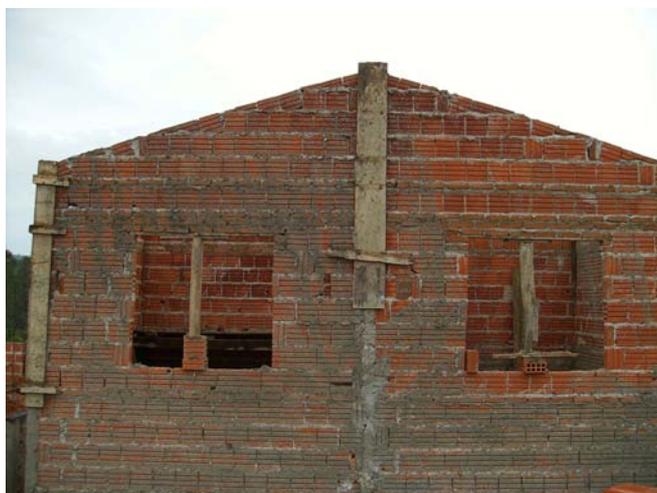
Já na figura 5 destacamos a ausência de vergas e contra-vergas. Nestes pontos ocorre uma sobrecarga de tensões e, com a ausência deste reforço, ocasiona o aparecimento das trincas.

Figura 5 – Ausência de vergas e contra-vergas.

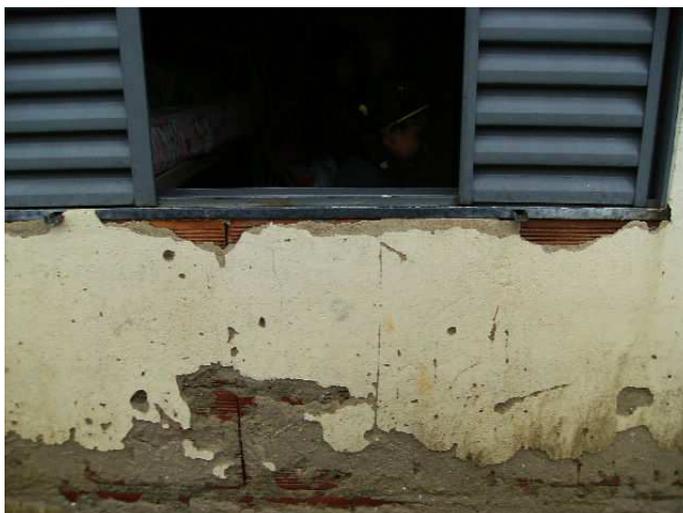
Na figura 6, observa-se nitidamente que ocorreram problemas na constituição do traço e na execução da obra. O revestimento era pobre em cimento, visível até mesmo sem ensaios de reconstituição de traço. Aliado às intempéries o revestimento se deteriorou rapidamente.

Figura 6 – Problemas no revestimento.

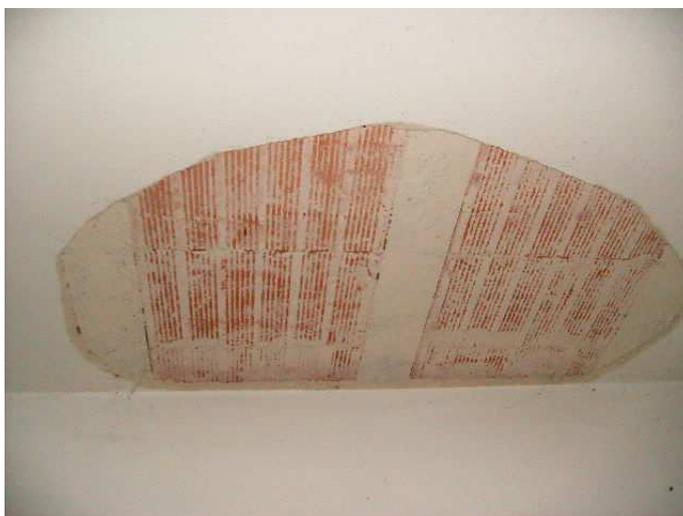
Observamos ainda na figura 7 os problemas de constituição do traço do chapisco do revestimento do teto da laje. Observar que o descolamento rompeu na interface chapisco/laje, caracterizando deficiências no chapisco.

Figura 7 – Problemas no revestimento da laje.

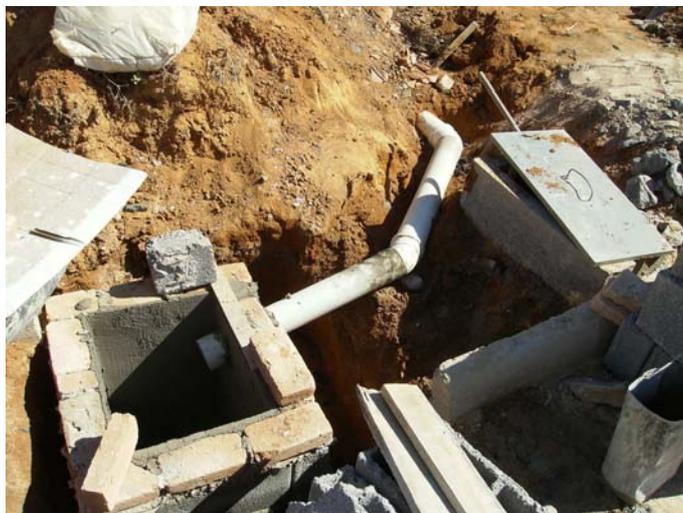
O planejamento das atividades é fundamental em qualquer obra de engenharia. No caso demonstrado na figura 8, observa-se que as atividades da construtora com a concessionária responsável pela ligação da rede de esgoto ao ramal coletor não foram bem planejadas.

Figura 8 – Rede de esgoto.

A execução da caixa de passagem não obedeceu ao alinhamento da tubulação, onde os instaladores improvisaram curvas para se interligar à mesma. Para a execução da manutenção desta rede os proprietários encontraram problemas.

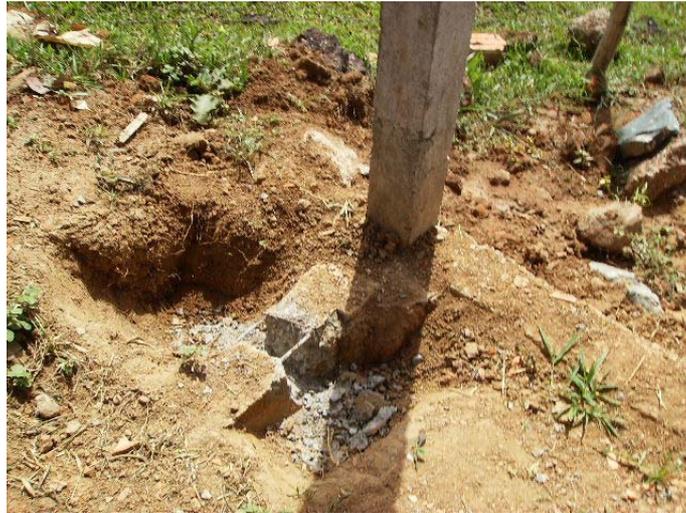
Na figura 9 observa-se o corte da cinta da casa, com o propósito de passagem da tubulação de esgoto.

Figura 9 – Seccionamento da cinta.

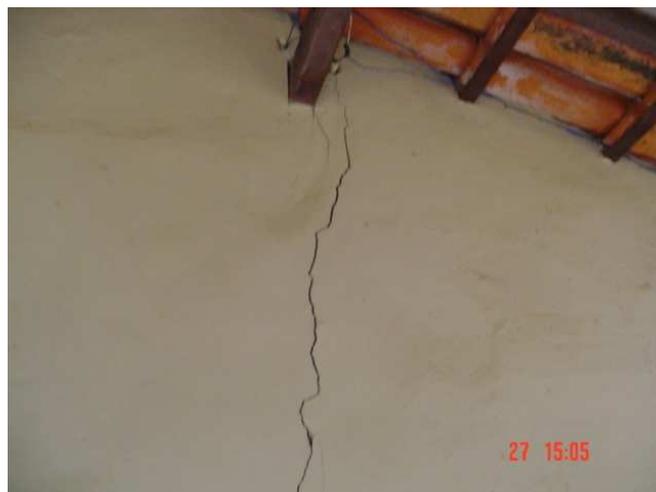
A figura 10 demonstra o aparecimento de uma fissura, ocasionada por uma carga concentrada descarregada diretamente sobre a alvenaria. A simples execução de um “berço”, ou o apoio sobre a cinta de coroamento da alvenaria, já resolveria o problema.

Figura 10 – Engradamento sobre alvenaria.

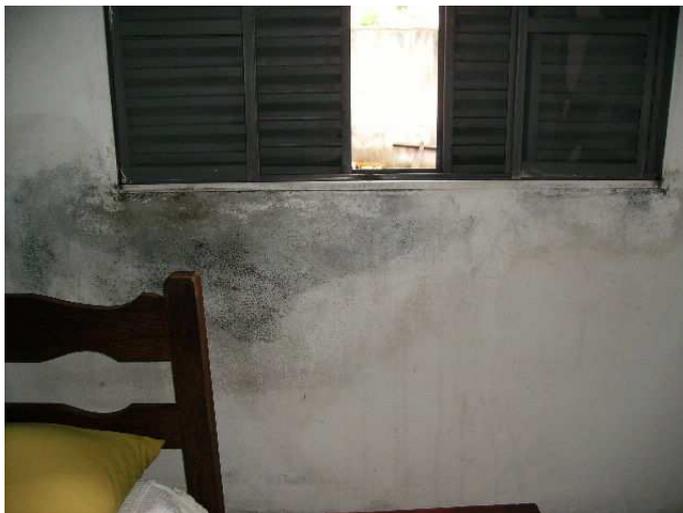
A qualidade e o assentamento inadequado das esquadrias podem levar a patologias nos revestimentos internos. Na figura 11 identificamos o assentamento inadequado da esquadria metálica, onde a canaleta de drenagem ficou com a inclinação invertida. Com isso as águas não foram drenadas para o ambiente externo, permanecendo nas guias das bandeiras e transbordando para a face interna da parede. Com a umidade a pintura foi atacada, permanecendo as manchas e mofo. Nota-se que nesta construção não se utilizou peitoril em nenhuma esquadria.

Figura 11 – Assentamento inadequado.

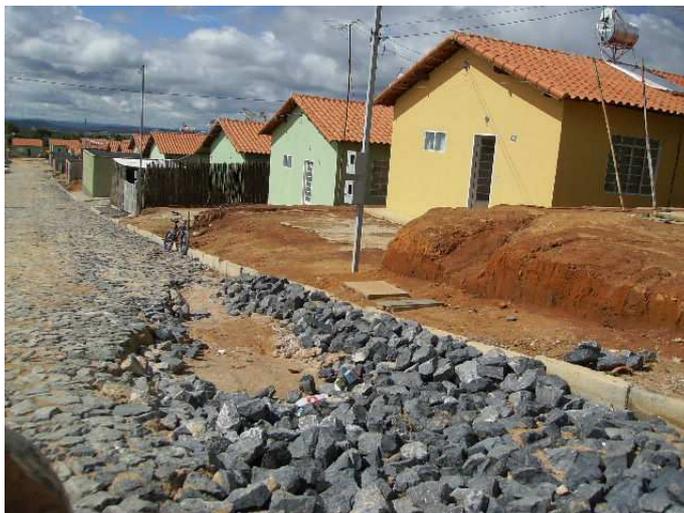
A figura 12 ilustra muito bem uma pavimentação mal feita, onde a mesma foi parcialmente destruída nas primeiras chuvas, antes mesmo da conclusão de todas as etapas do empreendimento.

Figura 12 – Patologias no pavimento.

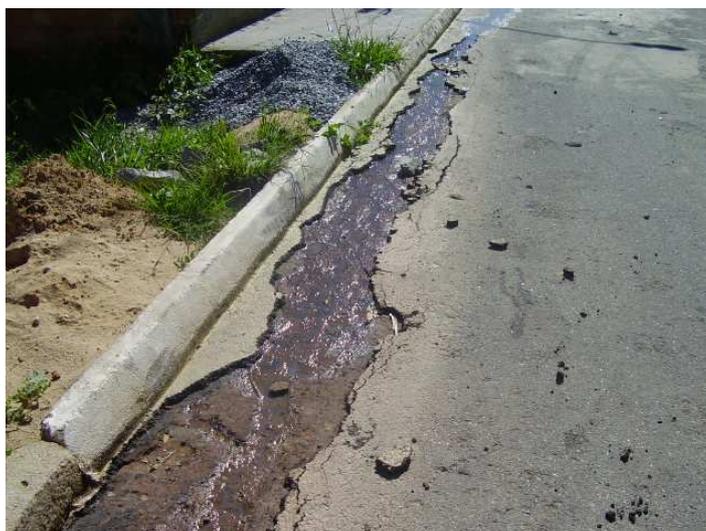
Além das obras mal executadas, voltamos aos problemas de projetos. Conforme se observa na figura 13, as águas encontraram seu caminho natural. O projeto deveria prever uma sarjeta na interface do meio-fio e do asfalto, de modo a conduzir as águas. Posteriormente, neste caso era necessário a coleta das águas por bocas de lobo, complementando o sistema com o método de drenagem profunda.

Figura 13 – Ausência de sarjetas.

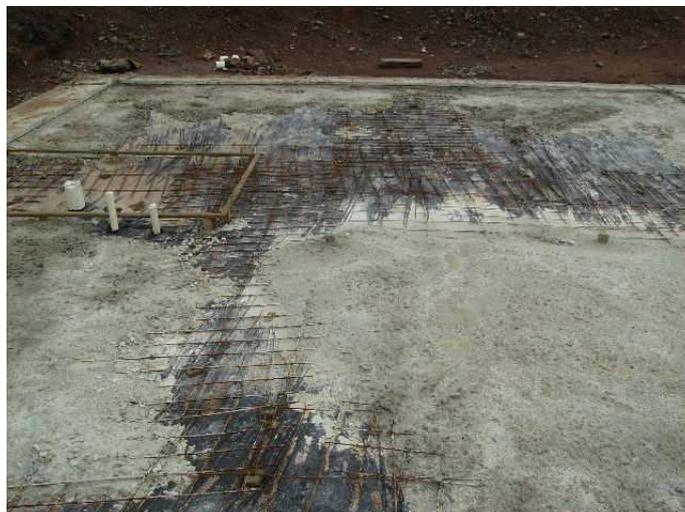
Vejamos a figura 14. Trata-se de uma concretagem de fundação tipo Radier. Neste caso foi feito um planejamento inadequado da concretagem, onde o volume calculado não foi capaz de concluir todo o serviço. Optou-se pela concretagem parcial da estrutura (evitando-se o desperdício), em detrimento da qualidade. O serviço somente foi concluído dias depois.

Figura 14 – Concretagem do Radier.

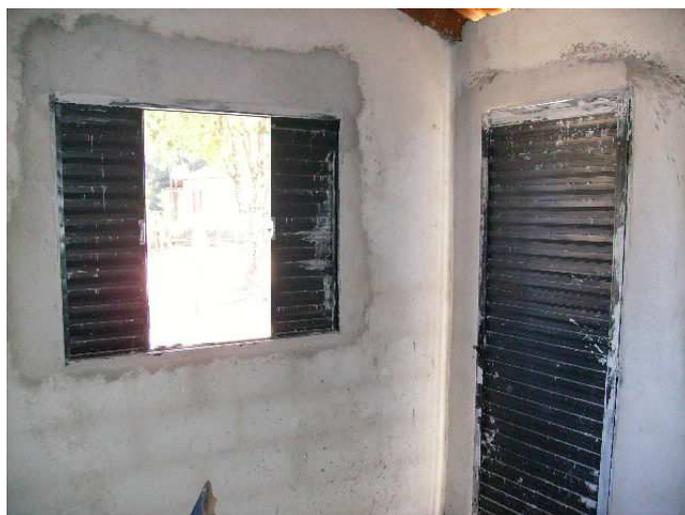
Já na figura 15 observa-se a baixa qualidade dos revestimentos e a danificação das esquadrias, as quais não foram protegidas. Como tradicionalmente não existe emassamento das paredes em edificações populares, inevitavelmente essas camadas diferentes de massa serão destacadas após a pintura, transparecendo um baixo controle de qualidade.

Figura 15 – Baixo controle de qualidade dos revestimentos.

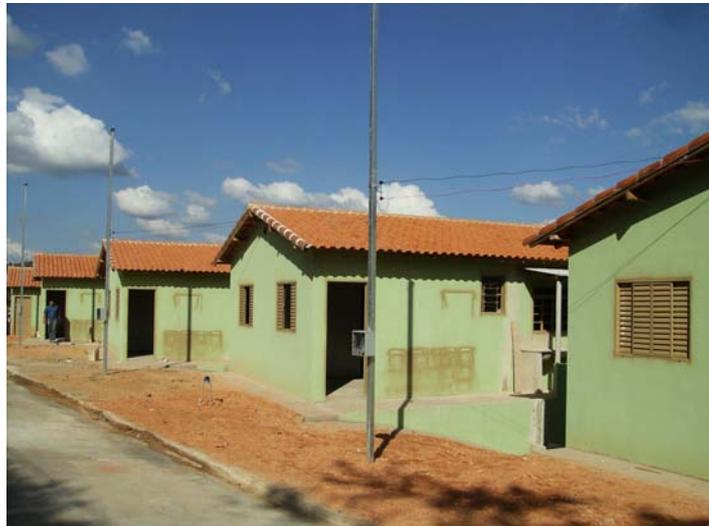
Abaixo observamos a figura 16, um flagrante do desperdício. As fachadas das casas estavam pintadas e nelas apoiadas algumas esquadrias metálicas ainda não pintadas. As mesmas foram pintadas sem a devida proteção das fachadas. Resultado, um retrabalho facilmente possível de ser evitado.

Figura 15 – Retrabalho na pintura das fachadas.
