XV COBREAP - CONGRESSO BRASILEIRO DE ENGENHARIA DE AVALIAÇÕES E PERÍCIAS - IBAPE/SP – 2009

NATUREZA DO TRABALHO : PERÍCIA DE ENGENHARIA

Perícia, Silos, Recuperação Estrutural

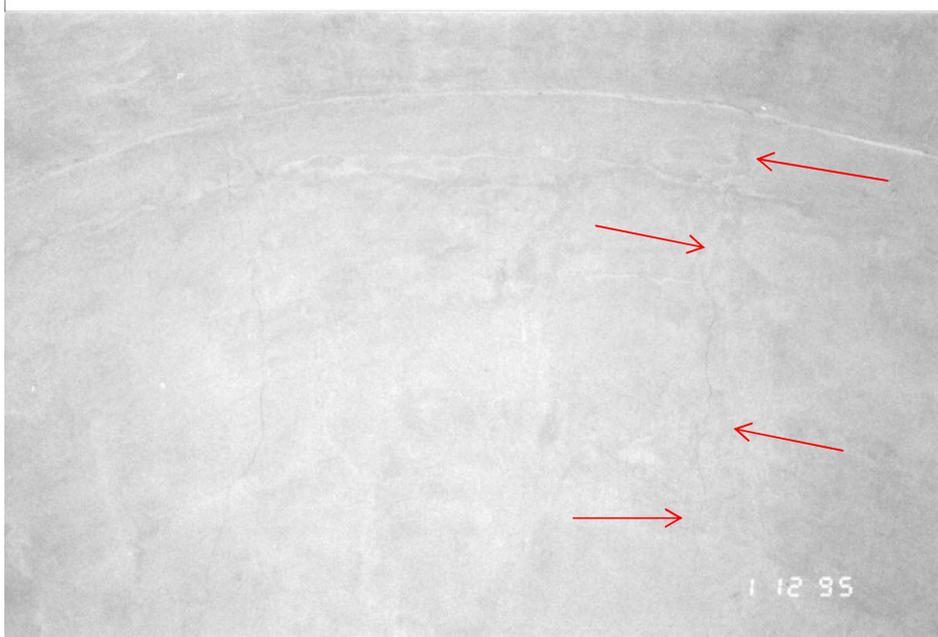
Em linhas gerais, foram observadas fissuras radiais de forma generalizada na periferia dos 8 cones de descarga das células, com maior intensidade nos cones das células n^{os} 2, 4 e 6. Na laje de transição, foram constatadas fissuras de até 3,0 mm entre as células 06 e 08, dando-se por concluídos os trabalhos de inspeção ajustados.

Fig. 4 – Fissura em cone de célula nº 2

Em linhas gerais, foram analisadas, essencialmente, duas alternativas de reforço para as paredes e cone das células do silo: aplicação de cabos protendidos e encamisamento interno com chapa de aço carbono, tendo sido eleita esta última em função dos seguintes motivos:

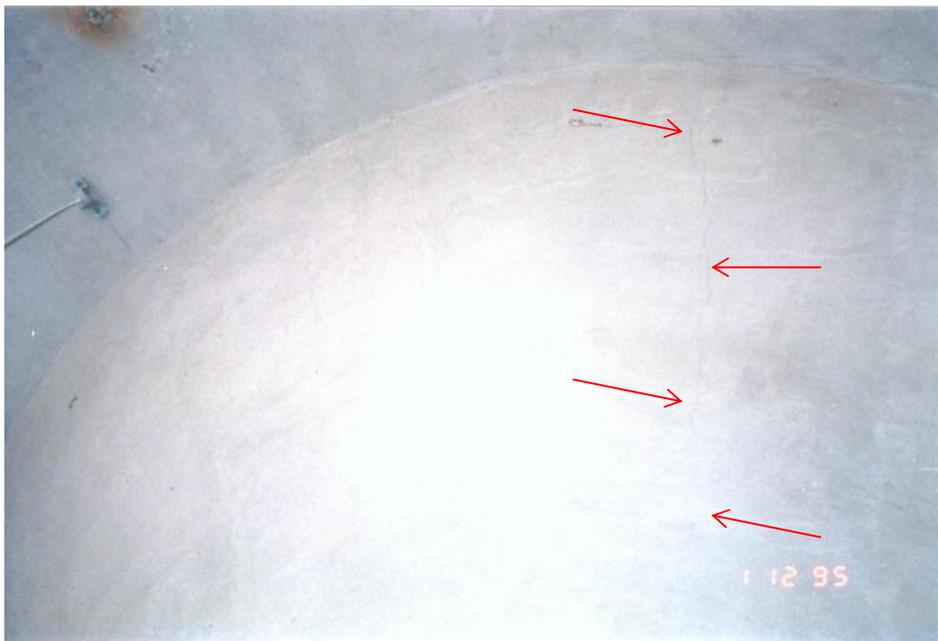
Fig. 5 – Fissura em cone de célula

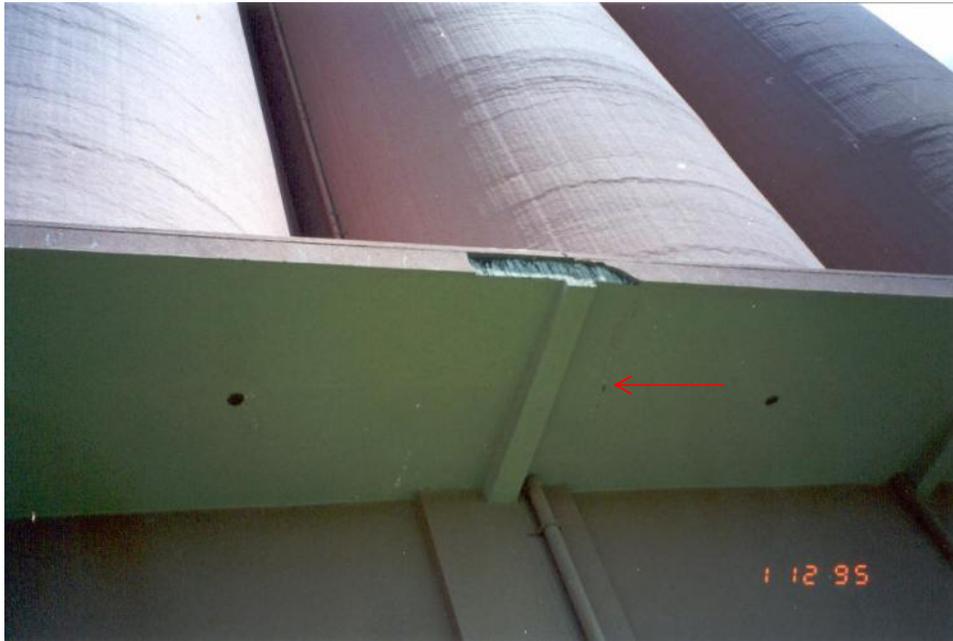
Fig. 6 – Fissura na face inferior da marquise periférica

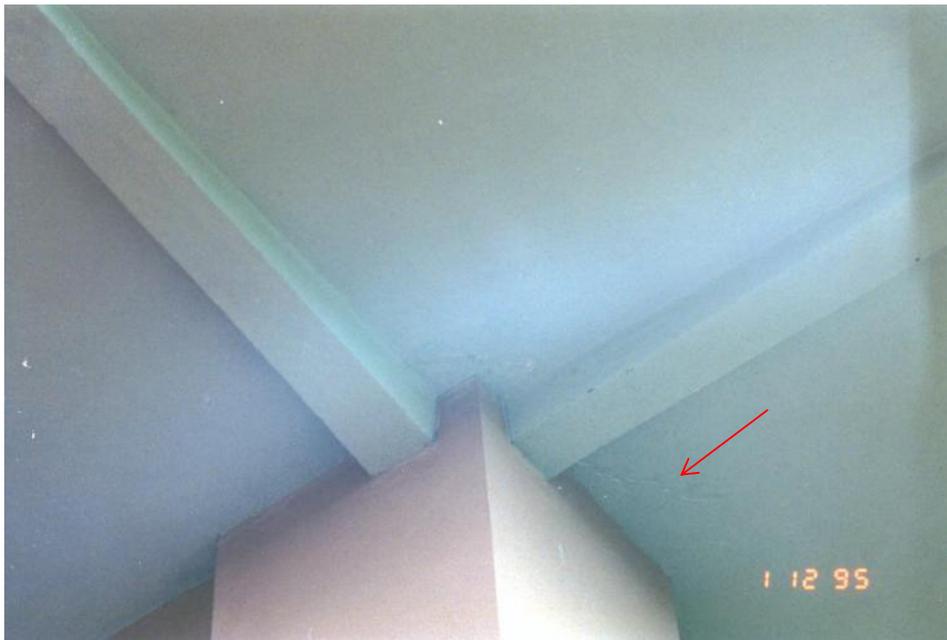
Fig. 7 – Fissura na face inferior da marquise periférica

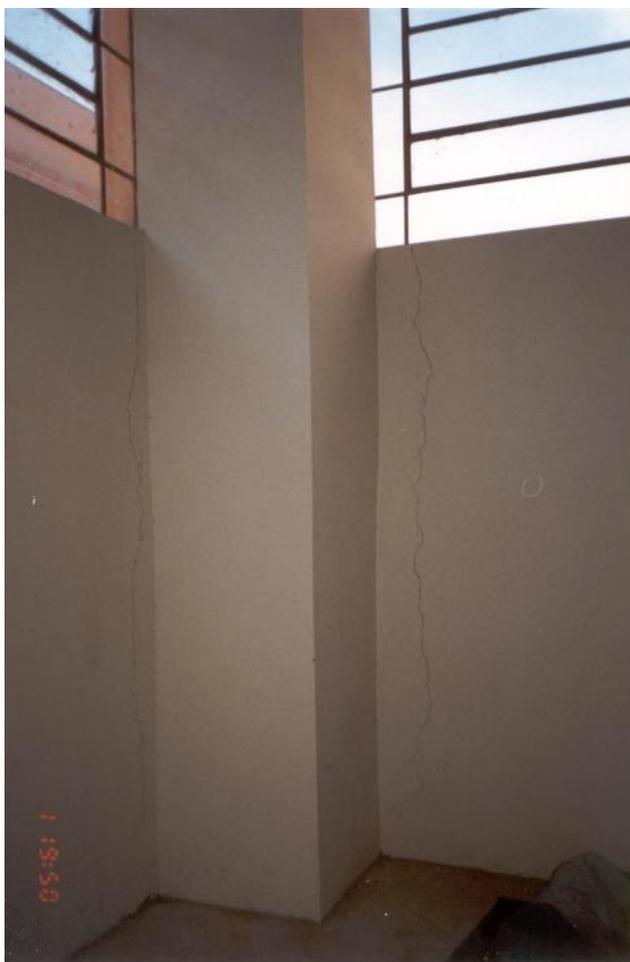
Fig. 8 – Trinca vertical junto ao pilar P-15

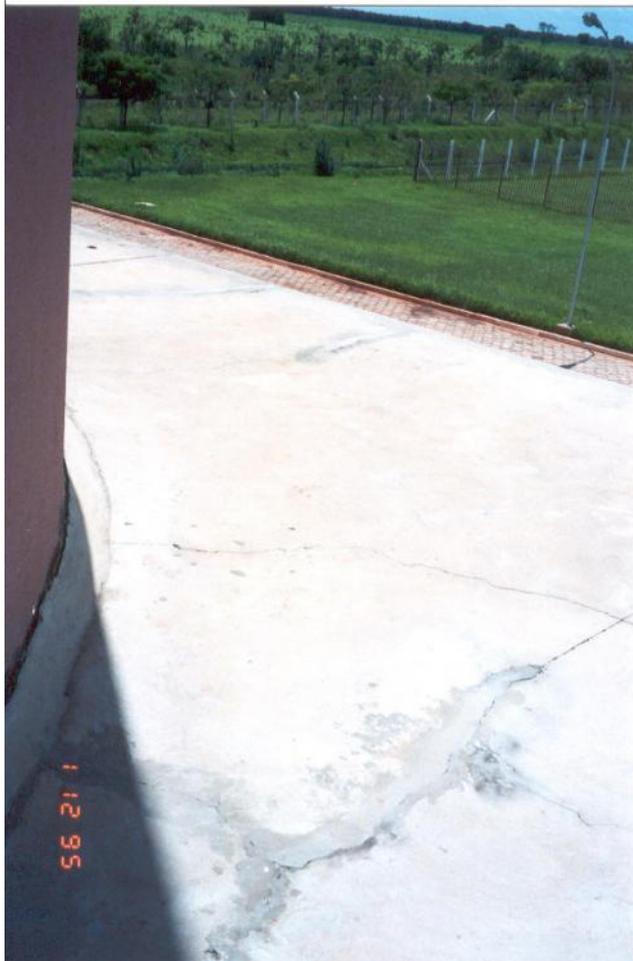
Fig. 9 – Fissura de 3 mm na face superior da laje de transição, junto à célula nº 8

Para a laje de transição, o risco de puncionamento verificado na análise do especialista em estruturas foi contornado com execução de reforço dos pilares de sustentação, mediante aumento da sua seção nominal.

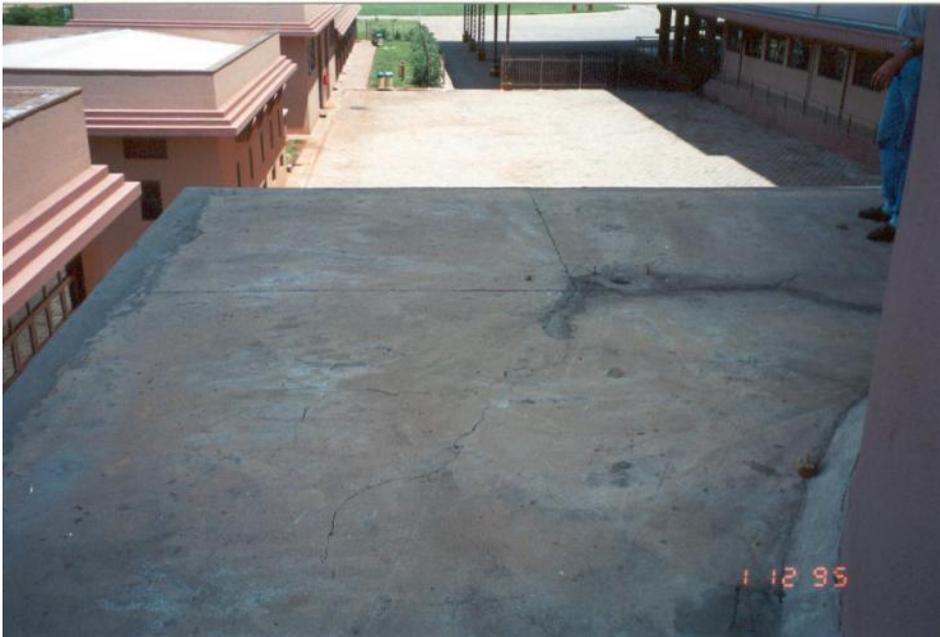
Fig. 10 – Fissuras na face superior da laje de transição

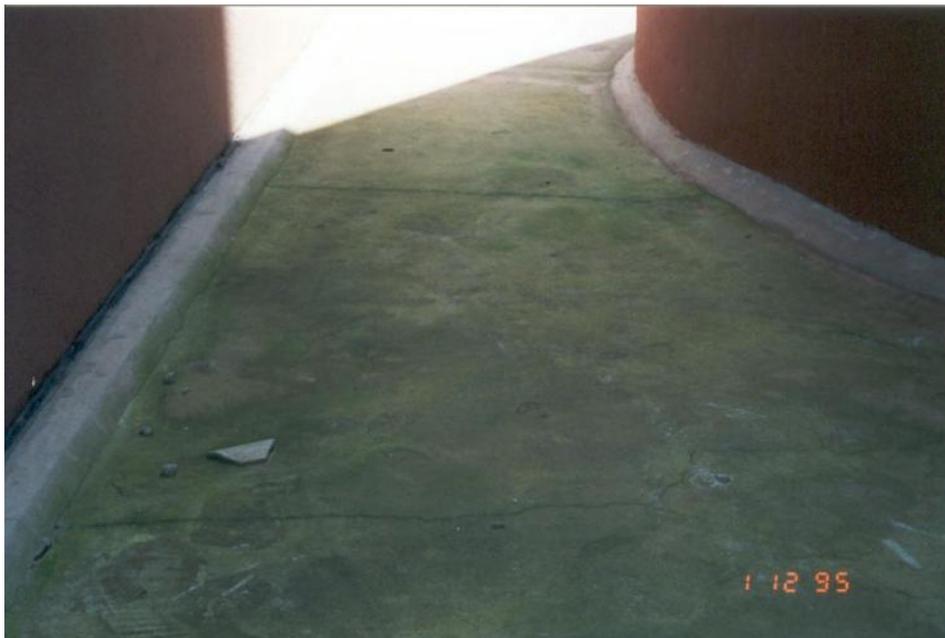
Fig. 11 – Fissuras na face superior da laje de transição, junto à célula nº 1

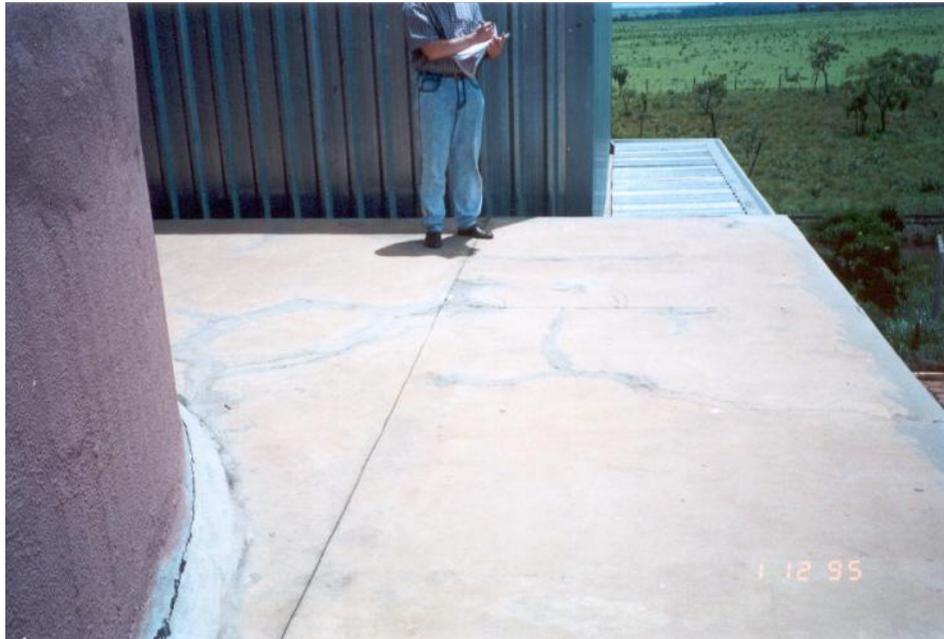
Fig. 12 – Fissuras na face superior da laje de transição, junto à célula nº 2

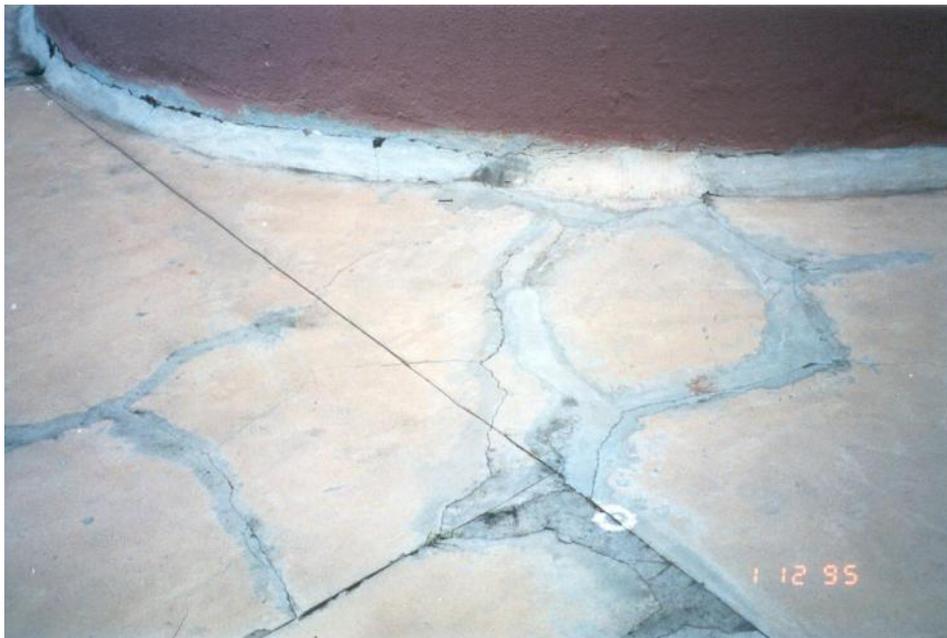
Fig. 13 – Detalhe das fissuras observadas junto à célula nº 2
