**XV COBREAP – CONGRESSO BRASILEIRO DE ENGENHARIA AVALIAÇÕES E  
PERÍCIAS - IBAPE/SP - 2009**

**NATUREZA DO TRABALHO: PERÍCIA EM IMÓVEL URBANO**

***O presente trabalho se trata de uma perícia realizada com o fim de verificar uma infiltração em um poço de elevador de um edifício residencial em que a solução foi dada utilizando fibra de vidro.***

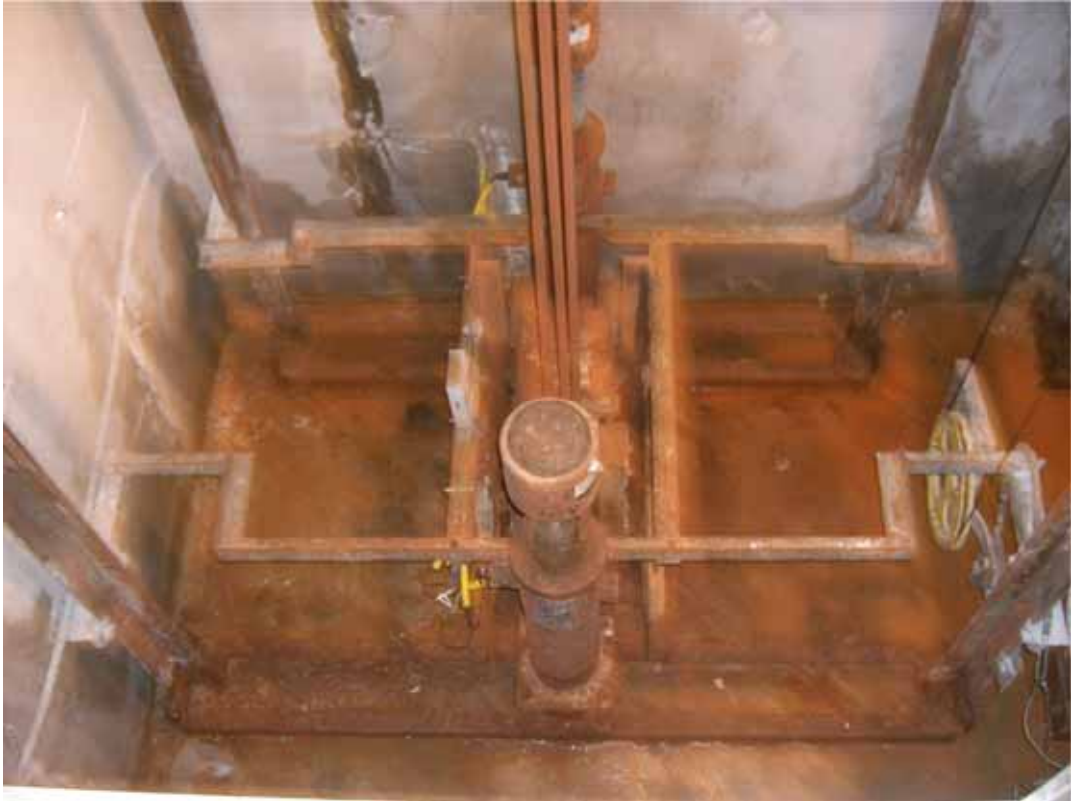
As Fotos 2 e 3 mostram o estado de degradação das peças do elevador no interior do poço, fruto da infiltração de água.

Foto 2 - Vista do poço de elevador com infiltração

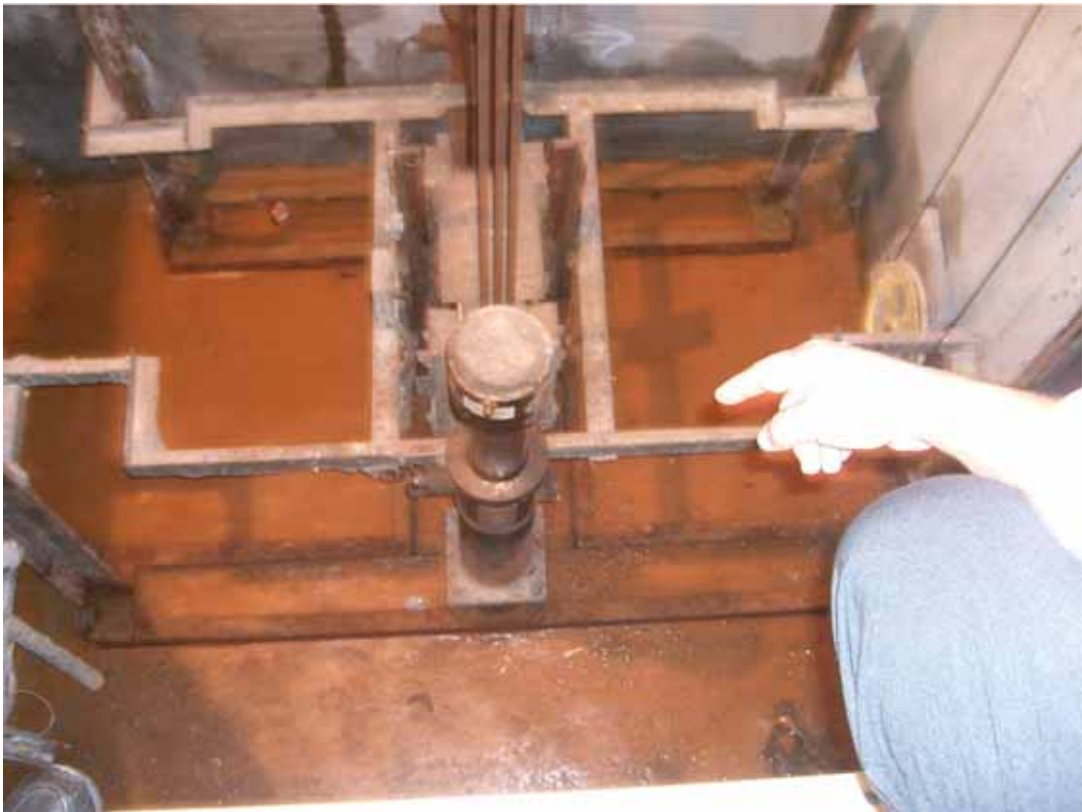
Foto 3 – Vista das máquinas do elevador enferrujadas

As peças do elevador que foram prejudicadas pela umidade foram substituídas e nas demais foi dada uma manutenção antes da recolocação. Foi feito um cimentado de

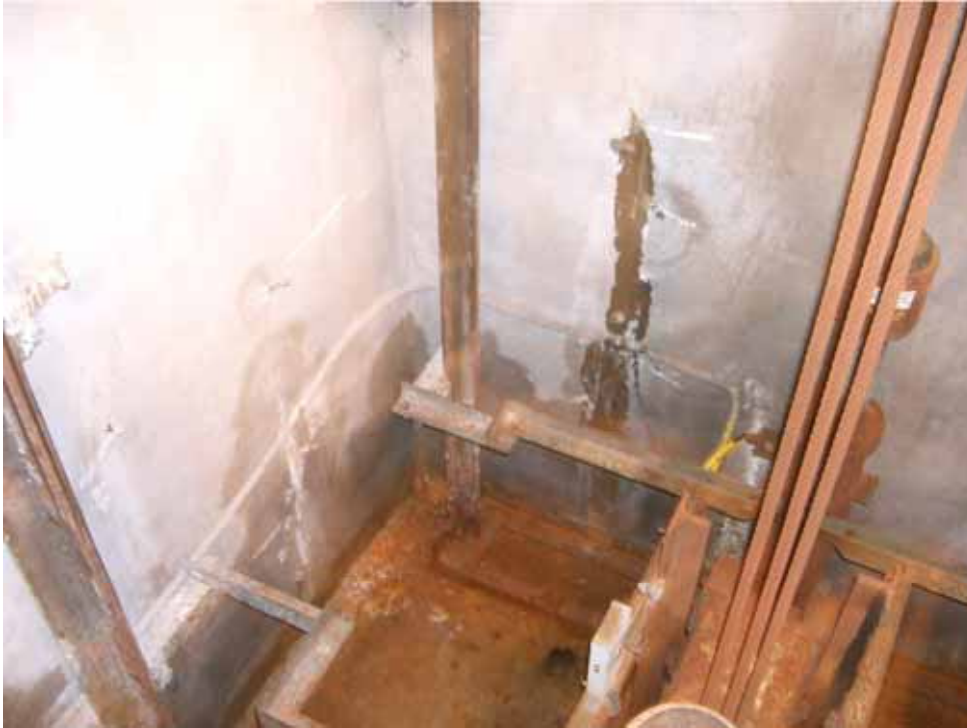
A impermeabilização foi refeita e o poço ficou estanque por cerca de três meses, após este tempo voltou a minar água. A empresa de impermeabilização mais uma vez refez o serviço, mas alertou que o concreto poderia estar mais poroso do que o esperado e sugeriu uma verificação por parte do empreiteiro de estrutura de concreto. O empreiteiro de concreto contratou uma empresa de recuperação estrutural que injetou espuma de poliuretano. A Foto 4 mostra uma parte dos bicos de injeção de espuma de poliuretano.

Foto 4 - Vista dos bicos de injeção de espuma de poliuretano

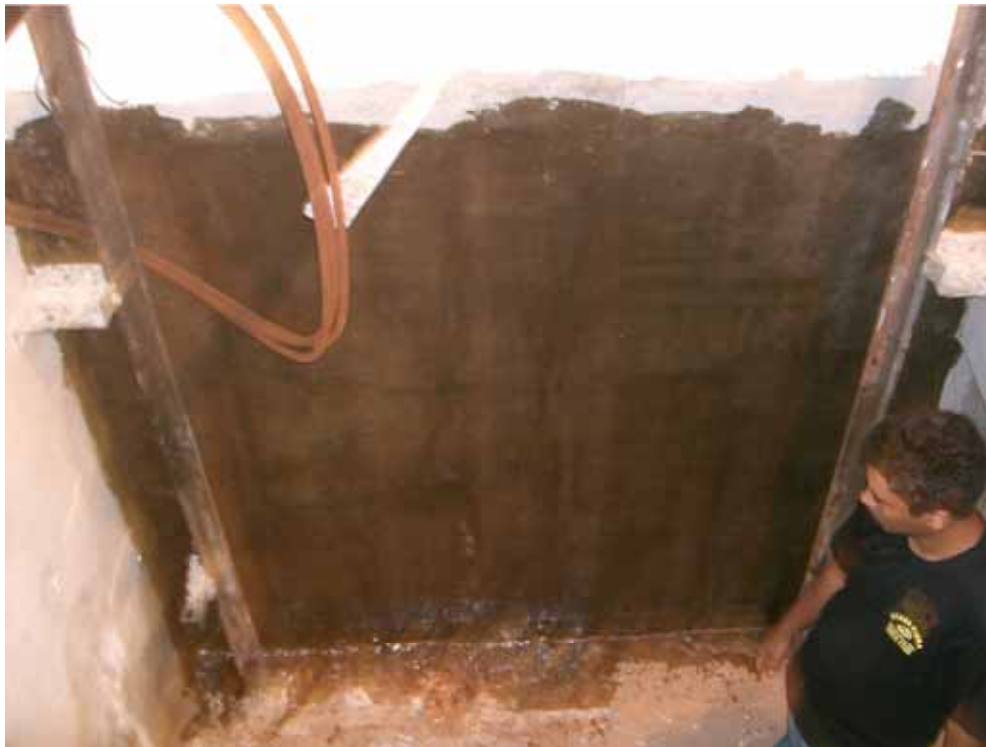
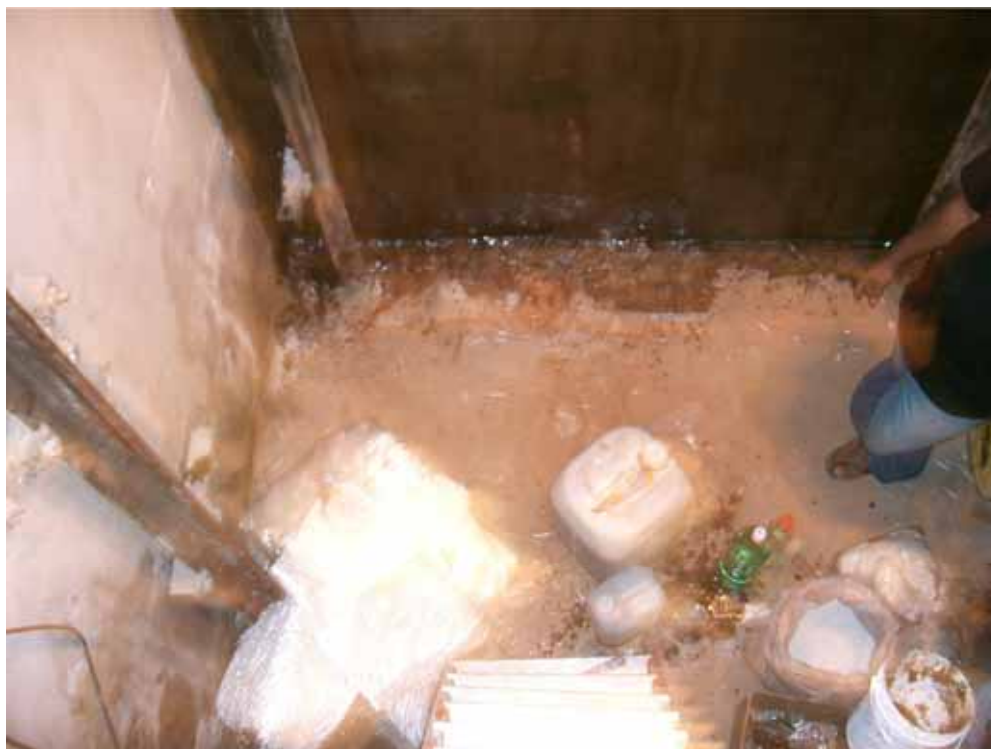
Após a injeção, a impermeabilização foi refeita e o poço ficou estanque por mais três meses. Ao término deste tempo voltou a apresentar infiltrações. O trabalho de injeção de espuma de poliuretano e impermeabilização negativa ainda foi refeito mais uma vez, sem sucesso. A empresa construtora chegou à conclusão de que estava insistindo em uma técnica que não estava se mostrando eficaz. A solução indicada pelos técnicos de impermeabilização era de quebrar o piso do sub-solo ao redor do bloco de fundação que possui 130m<sup>3</sup> de concreto e impermeabilizá-lo por sua superfície externa. Já os técnicos de recuperação estrutural indicaram injetar, também pelo exterior do bloco, um gel que envolveria todo o bloco e assim vedaria os poros do concreto. O custo destas soluções girava em torno de R\$ 25.000,00 (vinte e cinco mil reais). Ambas soluções eram muito onerosas e causariam grande transtorno para os moradores. Foi então que o construtor pensou em aplicar uma técnica até então não utilizada nos prédios de sua cidade. Em visita a uma indústria naval local, surgiu a idéia de fazer uma casca de fibra de vidro no interior do poço de elevadores, fazendo com que a água que de qualquer forma estava saturando o bloco de concreto, não afetasse as máquinas dos elevadores. Foi chamada uma empresa que trabalha com piscinas de fibra de vidro e o técnico realizou o trabalho no interior do poço. Na realidade, o que esta empresa constatou foi que estaria fazendo uma “**piscina invertida**” no interior do bloco de concreto e que este estaria apenas servindo de forma perdida para a fibra de vidro. O resultado do trabalho foi satisfatório, o condomínio teve seu problema resolvido e a construtora gastou cerca de um quinto do custo da solução técnica prevista pelo engenheiro de recuperação estrutural. As Fotos 5 e 6 mostram o início do trabalho de fibra de vidro no interior do poço.

Foto 5 - Foto do trabalho de impermeabilização com fibra de vidro

Foto 5 – Vista dos trabalhos de impermeabilização com fibra de vidro

Também foram colocadas barras chatas de alumínio no sentido horizontal, fixadas com parafusos e buchas, para ancorarem a fibra nas paredes.

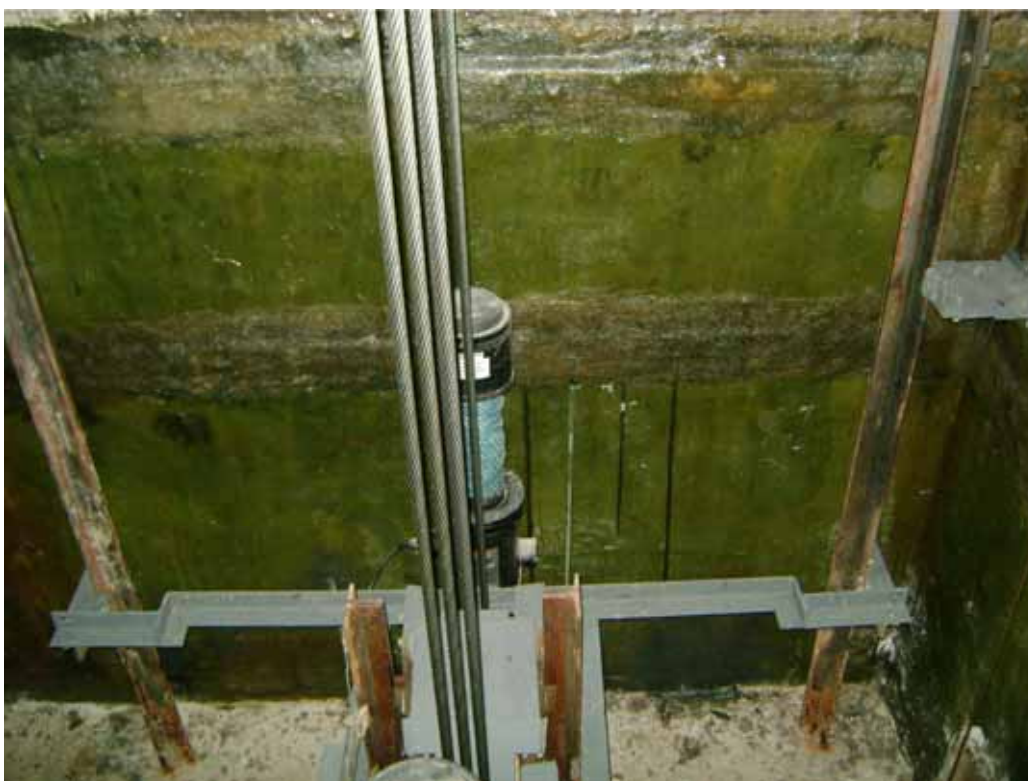
Foto 6 – Vista do poço de elevador com o serviço de fibra acabado

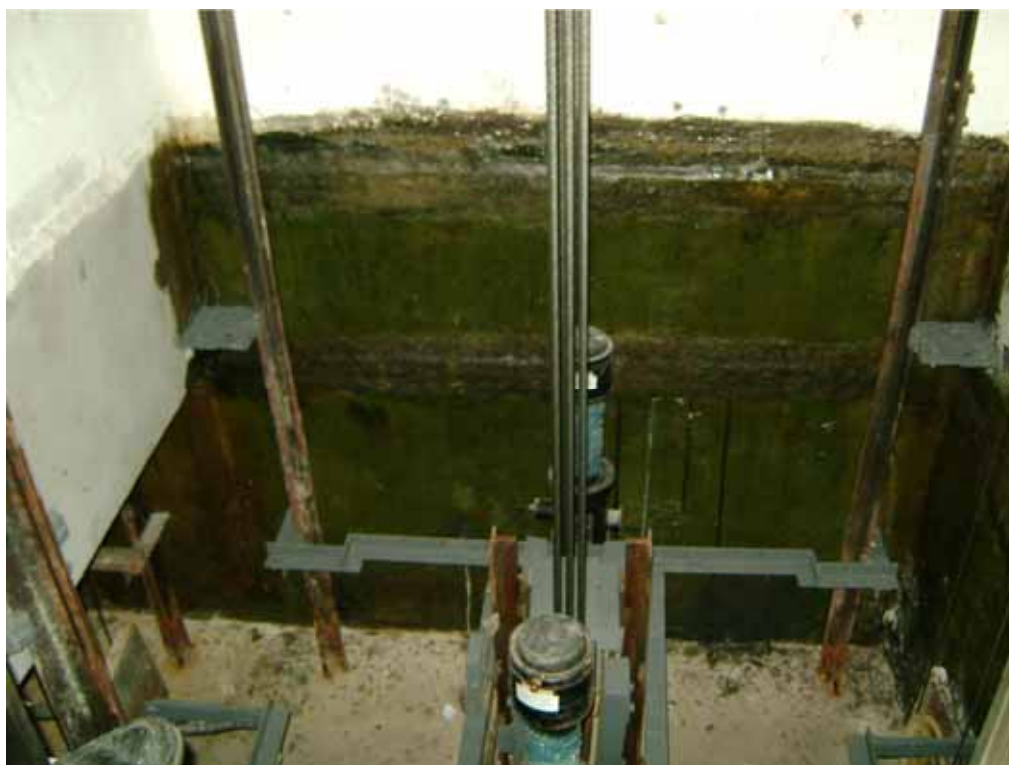
Foto 7 – Vista do poço de elevador com o serviço de fibra acabado

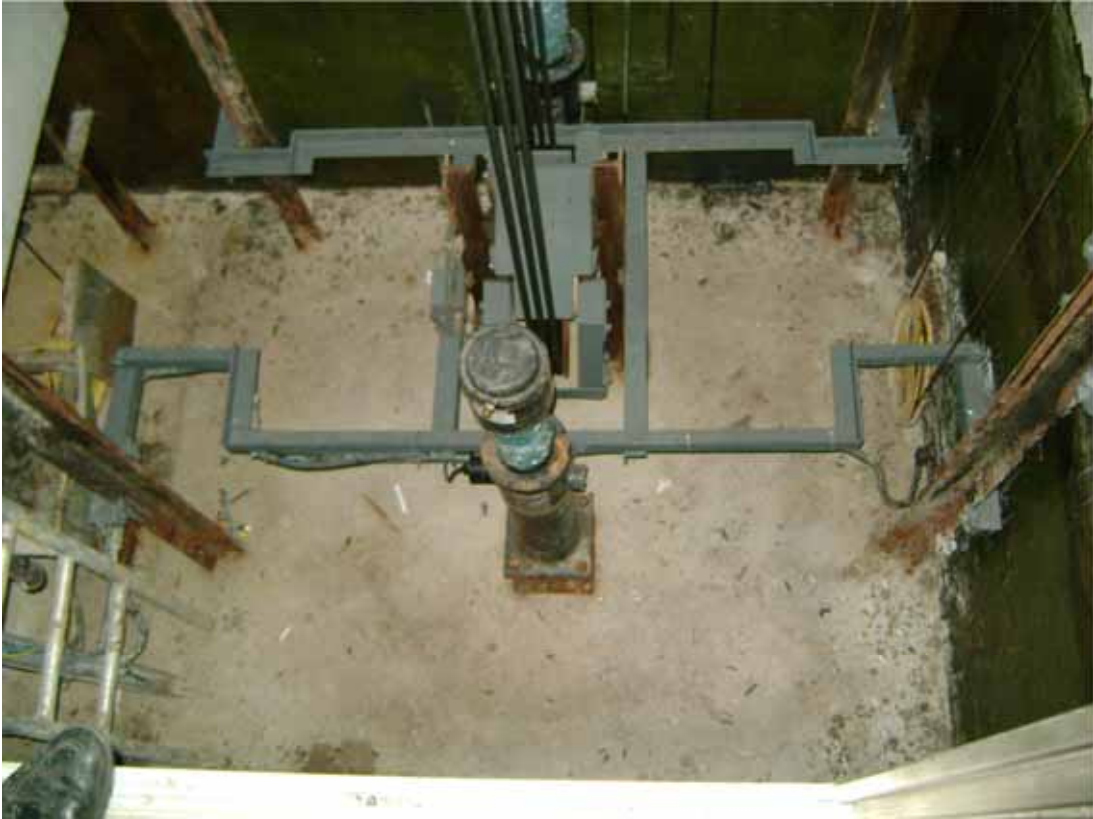
Foto 8 – Vista do poço de elevador com o serviço de fibra acabado

proteção para o piso do bloco de forma que a fixação dos equipamentos não furasse a fibra de vidro do fundo do poço. A Foto 8 mostra o estado final do serviço.
