**XV COBREAP – CONGRESSO BRASILEIRO DE ENGENHARIA DE AVALIAÇÕES E
PERÍCIAS – IBAPE/SP - 2009**

NATUREZA DO TRABALHO: PERÍCIA

***RUPTURA DE UMA ALÇA METÁLICA PARA IÇAMENTO DE PEÇAS PRÉ-
FABRICADAS DE CONCRETO: APLICAÇÃO DE MODELAGEM EM ELEMENTOS
SÓLIDOS SOB FADIGA NA PERÍCIA***

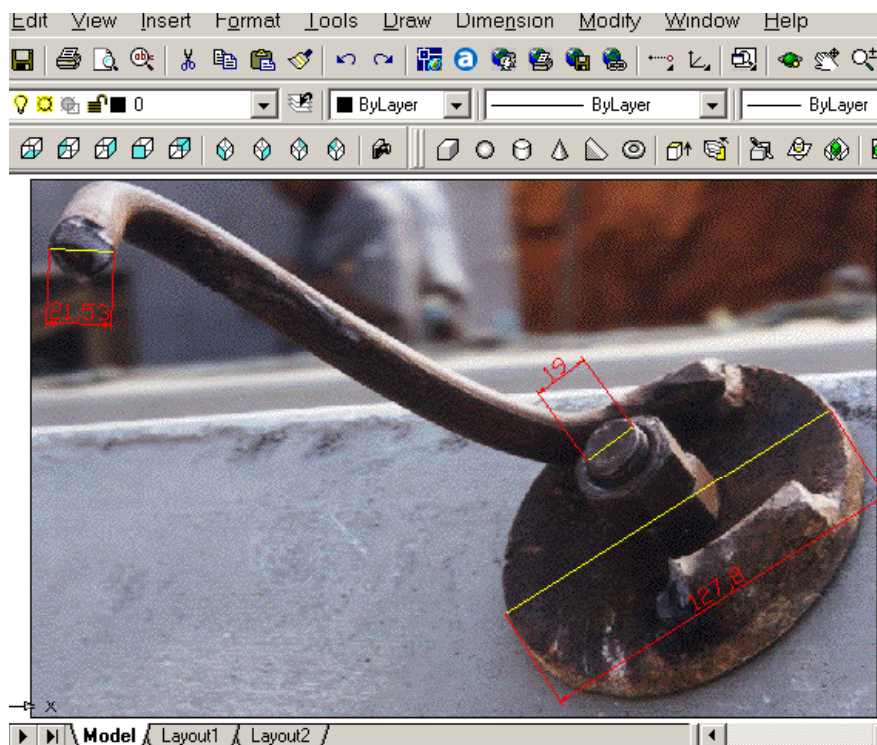
Figura 12 – Foto digitalizada da alça rompida, com as dimensões apuradas.

Analisando-se a foto digitalizada na Figura 12, pode-se observar que a ruptura ocorreu, de fato, na barra dobrada que compunha o sistema de içamento. A foto também permite depreender que não houve qualquer estricção da seção da barra, possibilitando-se inferir que se tratou de uma ruptura frágil, muito embora a alça fosse constituída, em tese*, por aço CA-25 (aço dúctil ou “doce”).

A equipe da perícia, analisando detidamente as fotos juntadas aos autos, em particular aquela apresentada na Figura 12 do presente artigo, verificou que não houve estrição da seção transversal da peça, ou seja, não houve escoamento do aço. Tal fato permitiu caracterizar o colapso ocorrido como uma ruptura do tipo frágil.

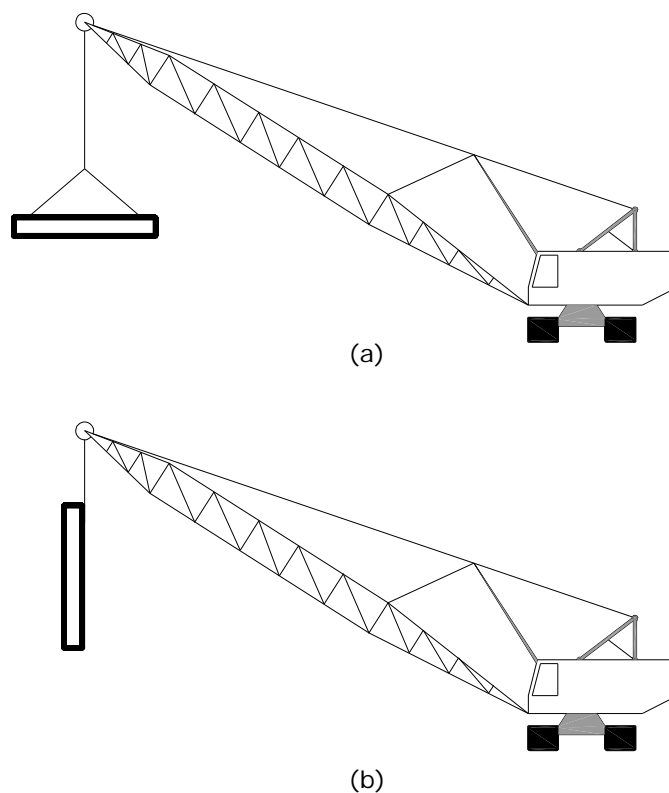
A requerida alegava que a ruptura ocorreu porque durante as operações de montagem a peça teria sido içada por somente uma das extremidades, conforme ilustra a Figura 14.

Figura 14 – Posicionamento adequado para o içamento (a) e posição de içamento na ocasião do acidente, segundo alegações da requerida (b).

Ressalta-se que o diâmetro da barra rompida conferia à alça resistência necessária para carregar a viga de concreto na forma como alegado pela requerida, se considerado o critério de dimensionamento apresentado na norma. Desta feita, a alegação da requerida de que a alça teria se rompido devido ao içamento da viga por somente uma das extremidades não foi corroborada.

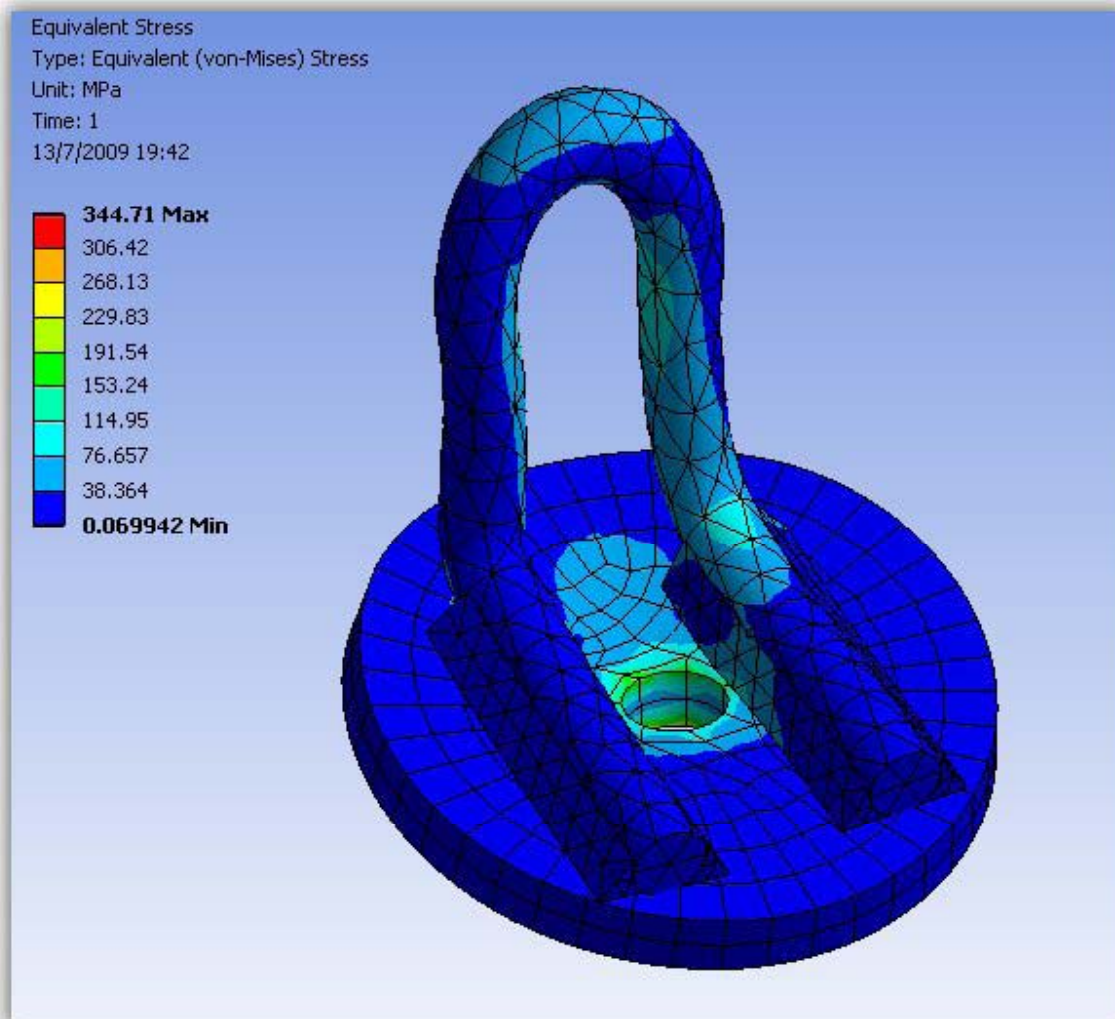
Figura 19 – Tensões de Von Mises (tensão equivalente).

Os resultados da análise da peça em elementos sólidos mostram que as tensões atuantes em algumas regiões do plano de ruptura eram superiores à tensão de escoamento do aço utilizado (CA-25, com tensão de escoamento de 250MPa). O resultado evidencia que a metodologia proposta em norma para dimensionamento de peças como aquela rompida não é válida. Tal conclusão corrobora o fato intuitivo de que a alça rompida não poderia ser dimensionada com base na tensão média na seção (tensão = força/área).

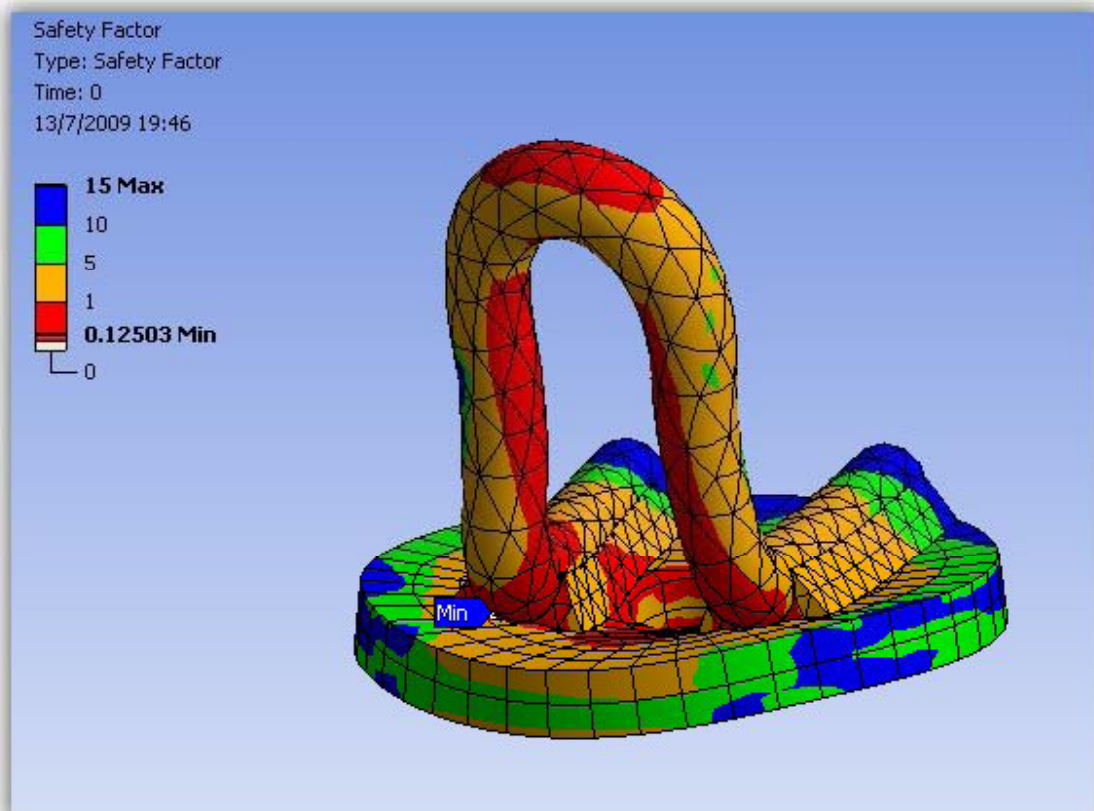
As características da ruptura ocorrida (ruptura frágil) em confronto com a tensão máxima na seção mais carregada da peça, inferior à tensão de escoamento do aço, possibilitou à equipe da perícia considerar como mais provável causa da ruptura a hipótese (ii) formulada, qual seja, **ocorrência de fadiga do material**, em virtude da peça ter atingido um determinado número de ciclos (carregamento/descarregamento).

Figura 20 – Coeficiente de segurança à fadiga da peça analisada. O valor mínimo foi obtido exatamente para a seção que apresentou ruptura na peça objetivada pela perícia, indicada por “Min” na figura.

A figura supra apresenta um coeficiente à fadiga extremamente baixo para a região delimitada em vermelho, muito em particular para a região da dobra da alça junto à solda.

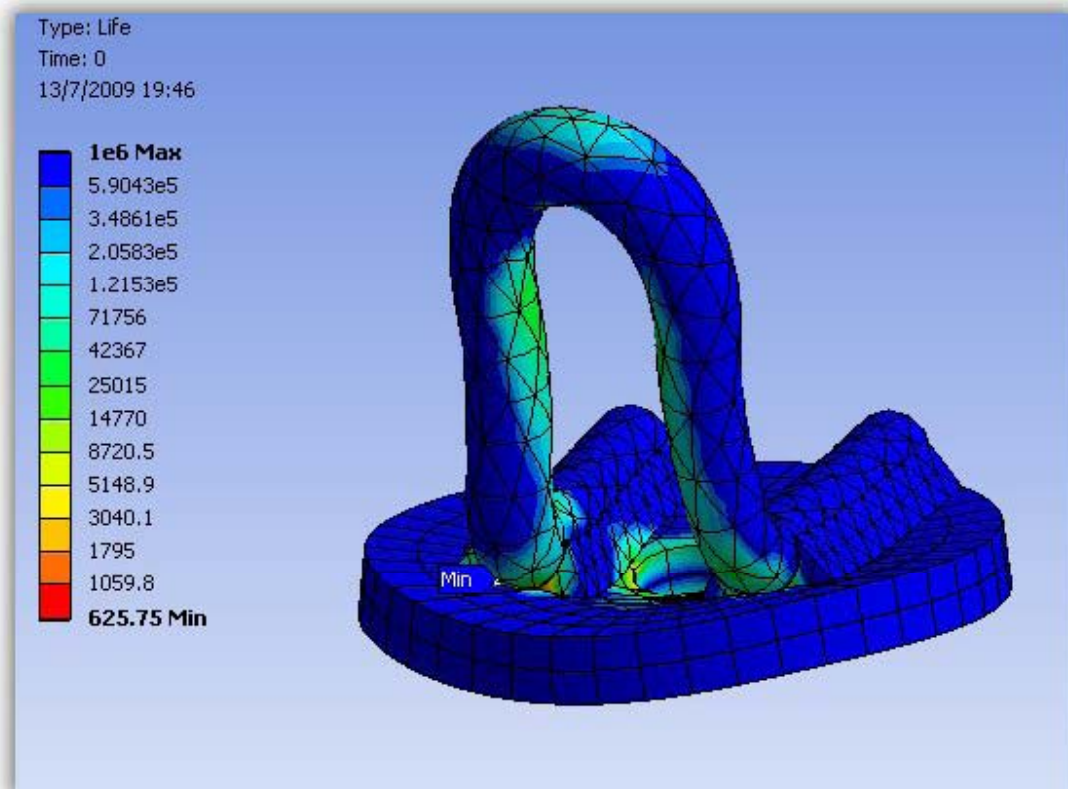
A figura apresentada a seguir mostra o número de ciclos (carregamento – descarregamento) esperados para a ocorrência de ruptura. Nota-se que exatamente na dobra junto à solda o número de ciclos para a ruptura é o mínimo, de 625 ciclos, constituindo-se um valor bastante reduzido.

Figura 21 – Número de ciclos necessários para que seja atingida a ruptura. O valor mínimo foi obtido exatamente para a seção que apresentou ruptura na peça objetivada pela perícia, indicada por “Min” na figura.

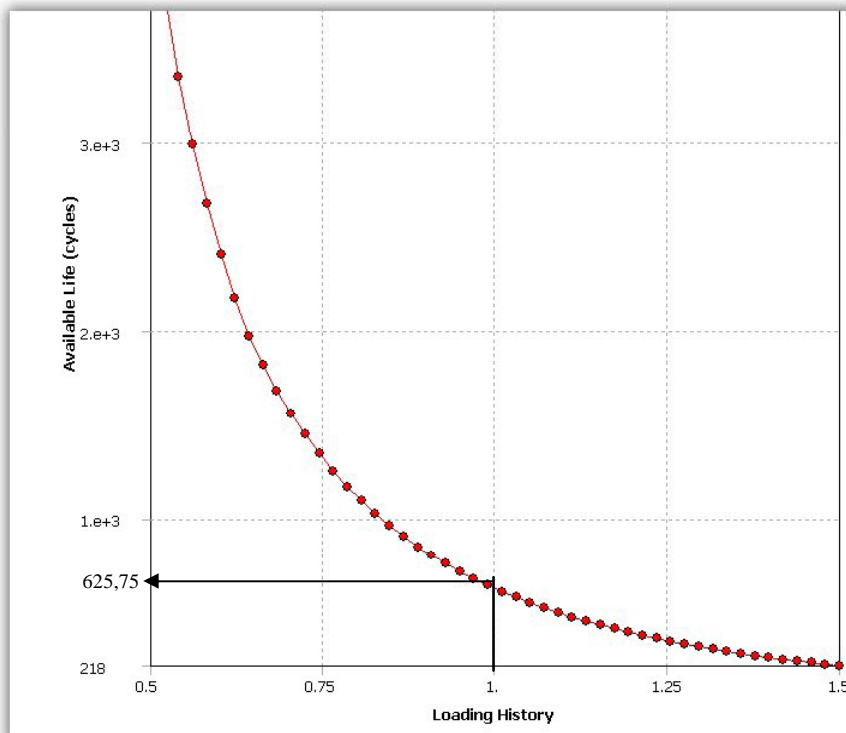
Figura 23 – Vida útil da peça em função da intensidade da carga (obs: intensidade 1x 1580kg resulta em 625,75 ciclos).

A equipe da perícia analisou o projeto da alça de içamento, o qual não contemplava qualquer especificação com relação ao tempo de uso (número de ciclos) da peça.

A empresa requerida também não possuía qualquer plano de substituição das peças utilizadas no sistema de içamento, a fim de evitar colapsos nos moldes daquele ocorrido.
