NATUREZA DO TRABALHO: PERÍCIA

Título: Geoprocessamento e Geodésia elementar no apoio a perícia de trânsito.

Resumo: Trata-se de uma perícia em acidente de trânsito, com vistas a comprovar a possibilidade de visada de um determinado ponto por todo um trecho de uma determinada rodovia. Tal comprovação definiria a veracidade de um testemunho e contribuiria para o deslinde da ação.

XVI COBREAP - CONGRESSO BRASILEIRO DE ENGENHARIA DE AVALIAÇÕES E PERÍCIAS - IBAPE/AM - 2011

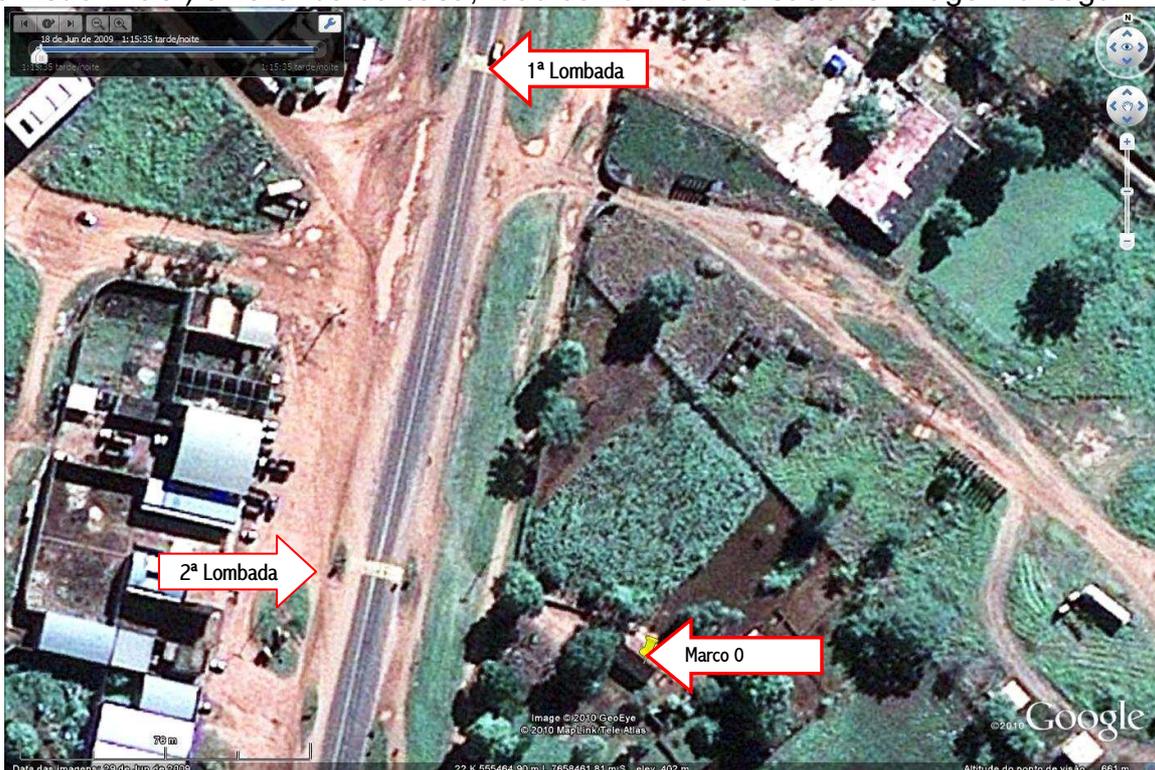
Foto 01: Local analisado.

Trecho situado em perímetro urbano na Rodovia Eliezer Montenegro Magalhães, compreendido entre duas lombadas existentes, tendo por base (ângulo de visão inicial) a varanda da casa, tudo conforme analisado na imagem à seguir:

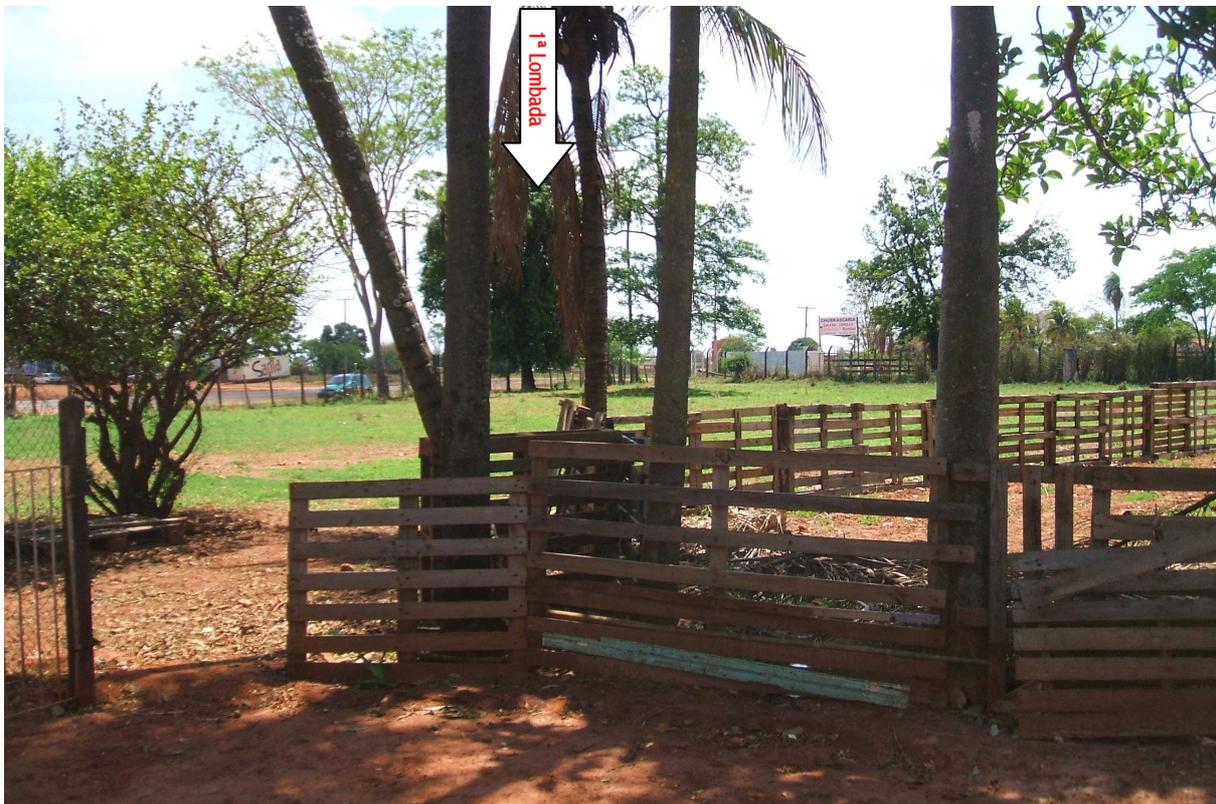
Foto nº 04: Análise da visada entre as linhas 01-03.

Obstáculos: Cercas de tábuas, cercas de arame, arbustos e troncos de árvores. Ao fundo, vegetação densa e placas de concreto.

Conclusão: Por esse ângulo de visão e pela comprovação da foto, é impossível visualizar, com exatidão, qualquer veículo, em quase a totalidade da foto. Da mesma forma, é impossível visualizar a 1ª lombada, conforme demonstrado pela posição de sua seta indicativa. Visão obstruída por vegetação densa.

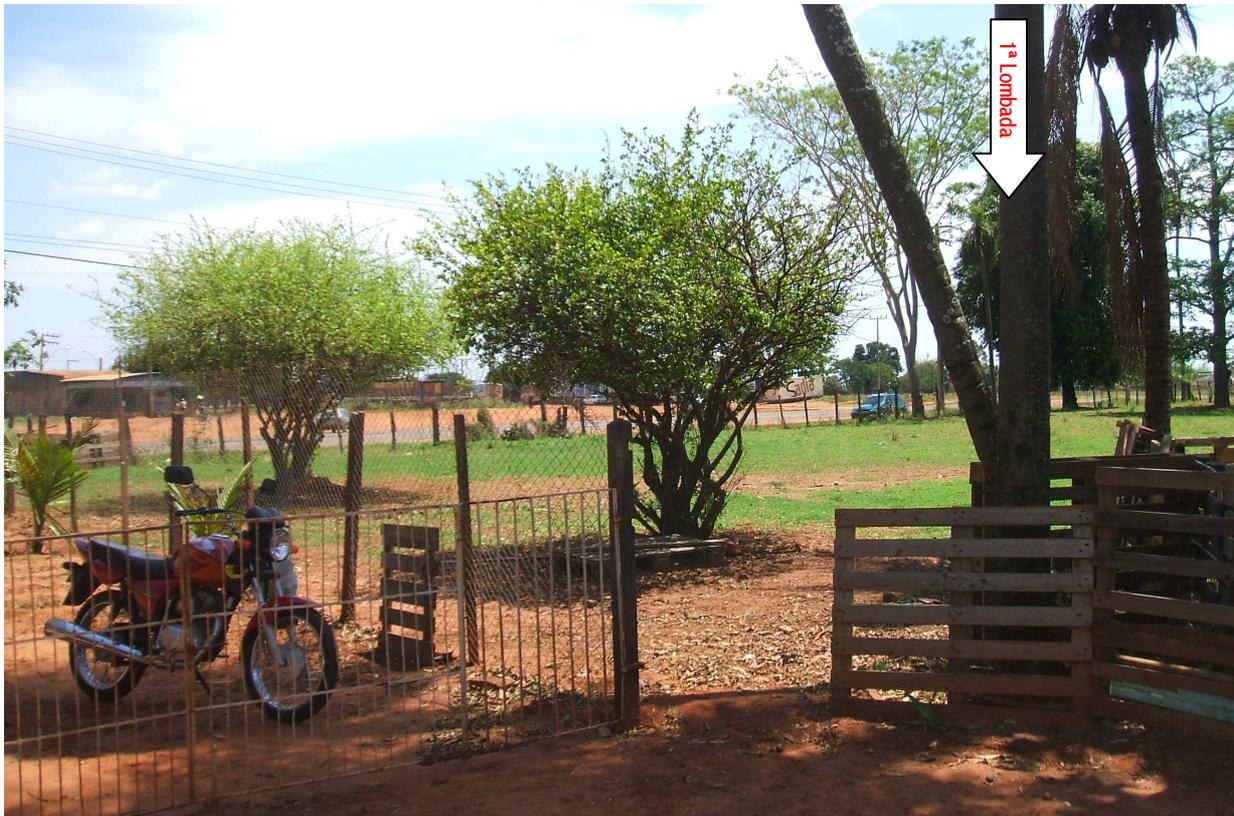
Foto nº 05: Análise da visada entre as linhas 03-05.

Obstáculos: Gradis, cercas de arame, palanque, arbustos e tronco de árvores.

Conclusão: Por esse ângulo de visão e pela comprovação da foto, é impossível visualizar qualquer veículo, com precisão, em $\frac{3}{4}$ da foto.

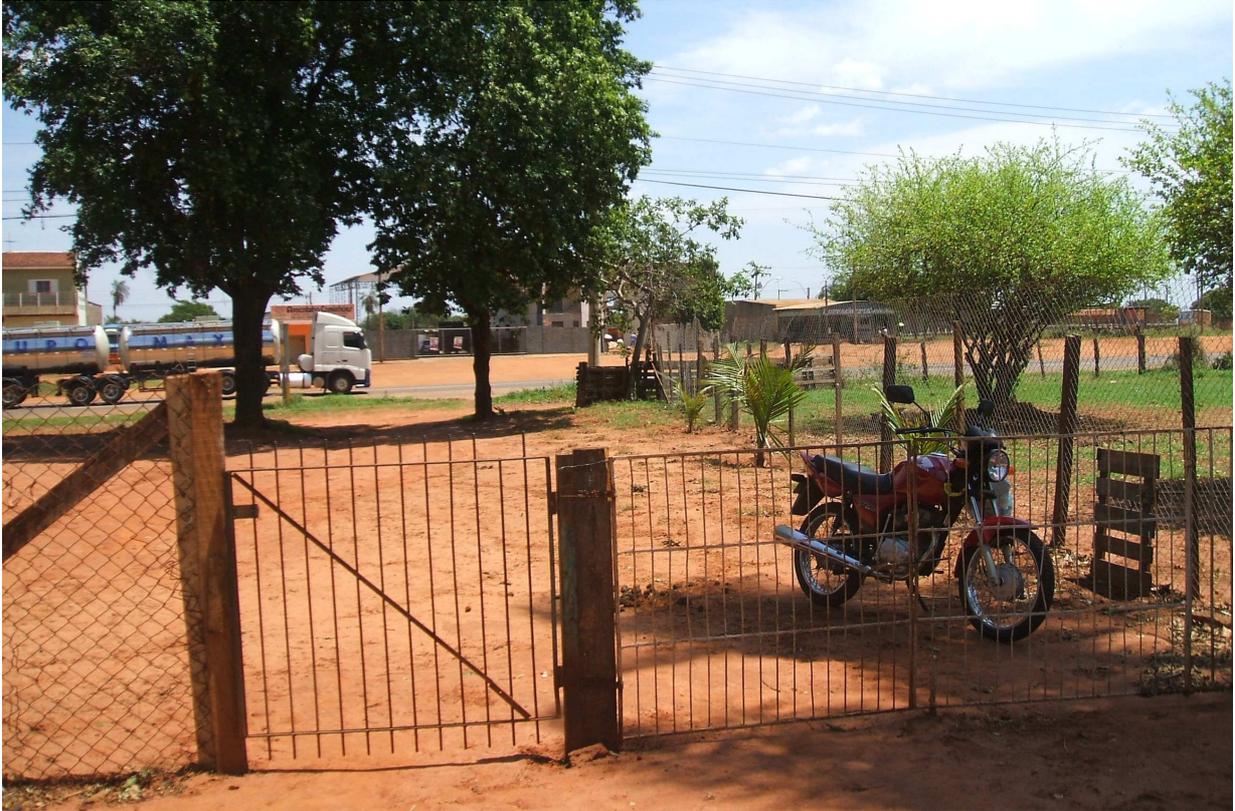
Foto nº 06: Análise da visada entre as linhas 05-07.

Obstáculos: Gradis, cercas de arame, portão, palanques, arbustos e árvores e troncos de árvores.

Conclusão: Por esse ângulo de visão e pela comprovação da foto, é impossível visualizar qualquer veículo, com precisão, em mais da metade da foto.

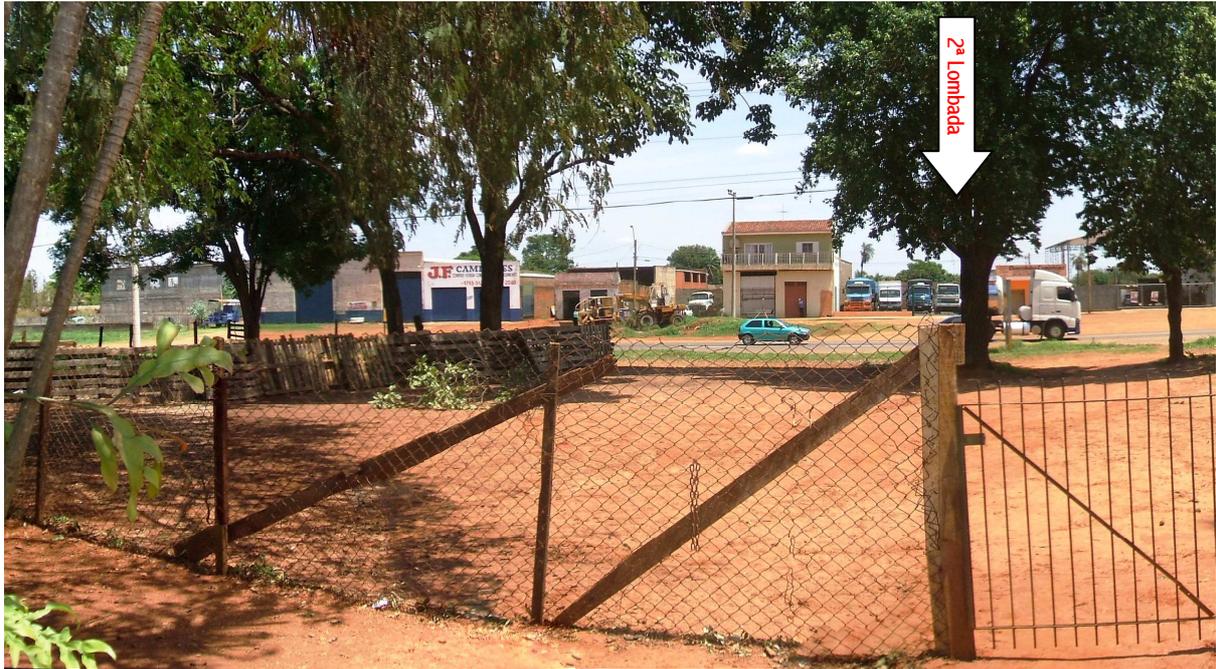
Foto nº 07: Análise da visada entre as linhas 07-09.

Obstáculos: tela de arame, portão, palanque do portão (batente), cerca (alambrado) de madeira, troncos de árvores e copas.

Conclusão: Visão plena somente entre o palanque do portão e a cerca de madeira. Prejudicada completamente após a cerca de madeira, pela presença desta e de troncos de árvores e suas copas. Por esse ângulo de visão e pela comprovação da foto, é impossível visualizar veículos, com precisão, em $\frac{3}{4}$ da foto.

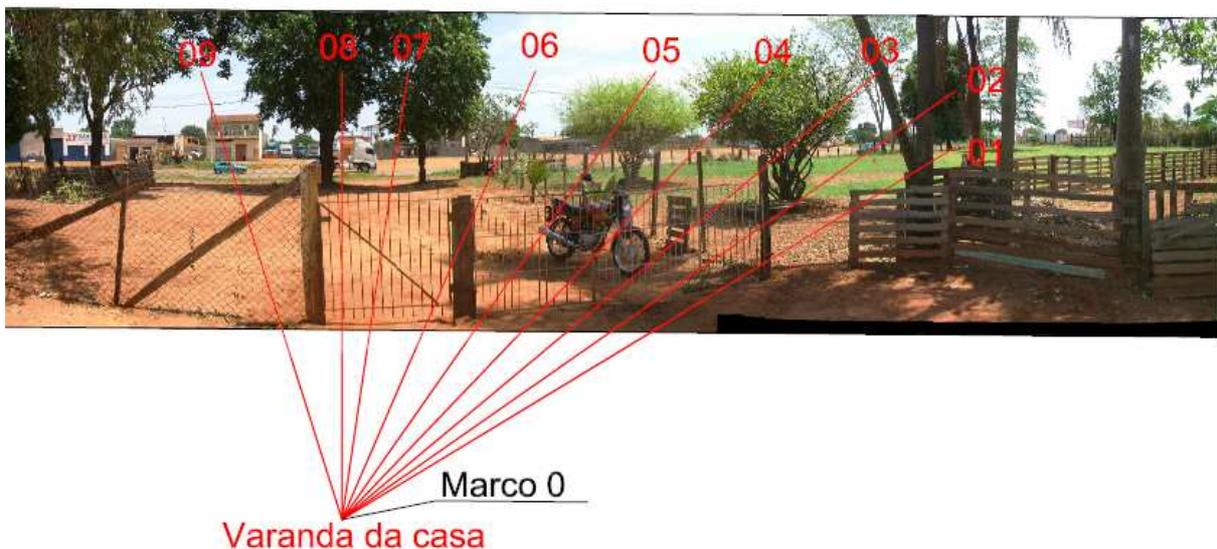
Foto nº 08: Vista angular da varanda (marco 0)

Em análise a esse material é possível afirmar que a única visão “limpa” de obstáculos é a visão entre os pontos 08 e 09 (pós 2ª lombada).

Dos pontos 01 (1ª lombada) a 06, inexistente possibilidade de definição, com exatidão, dos veículos em tráfego na rodovia, visto a quantidade obstáculos presentes (cercas, arbustos, árvores e gradis).

Do marco 0 é impossível visualizar a 1ª lombada, pela quantidade de obstáculos a visão. Da mesma forma, é impossível visualizar a rodovia de forma seqüencial, ou seja, da 1ª a 2ª lombadas.

Após a linha 09 a visão está completamente obstruída, pela grande quantidade de árvores, arbustos, construções, cercas e alambrados de madeira. Inexiste a possibilidade de visualização do que ocorre na rodovia, tendo por base o marco zero.
