**XVI COBREAP – CONGRESSO BRASILEIRO DE ENGENHARIA DE  
AVALIAÇÕES E PERÍCIAS. IBAPE/AM**

**NATUREZA DO TRABALHO: PERICIAL**

**PERÍCIAS ORIUNDAS DE DEFICIÊNCIA NAS TELHAS  
CERÂMICAS**

## CASO ESPECÍFICO: EDIFICAÇÃO COMERCIAL NA ZONA SUL DO RIO DE JANEIRO.

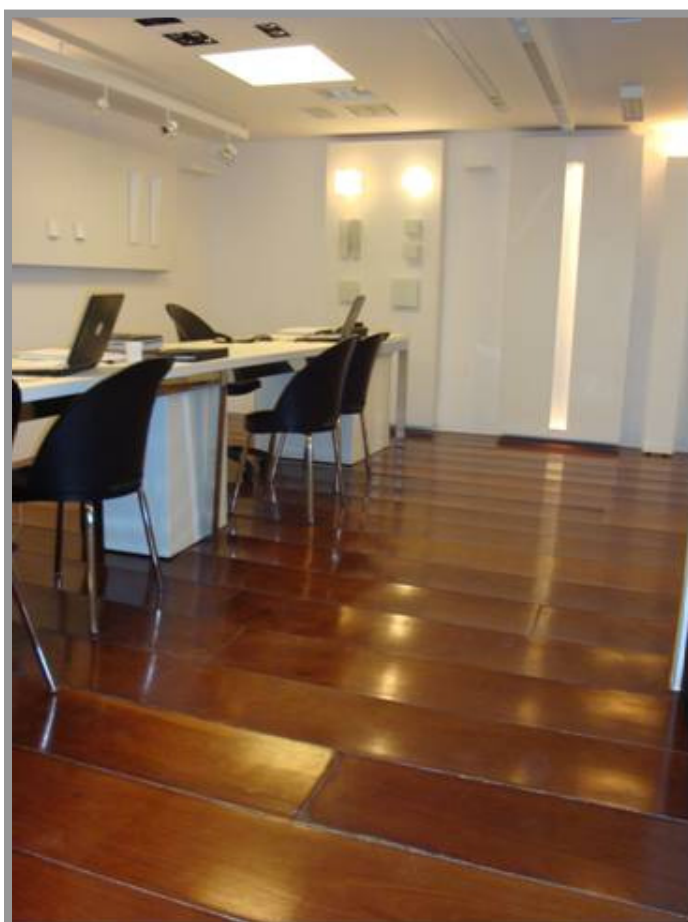
No piso do primeiro pavimento se observa o empenamento das tábuas em madeira, usadas como revestimento da sala frontal, devido à umidade existente.

Foto nº 7: Tábuas de revestimento do piso da sala frontal, com empenamento em função da umidade existente.

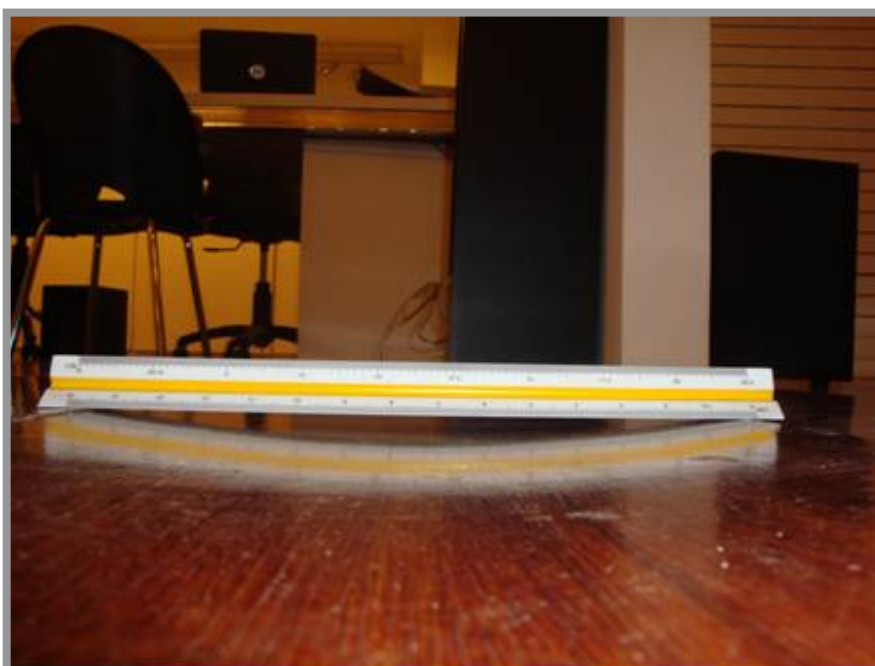
Foto nº 8: Tábuas de revestimento do piso da sala frontal, com empenamento em função da umidade existente.

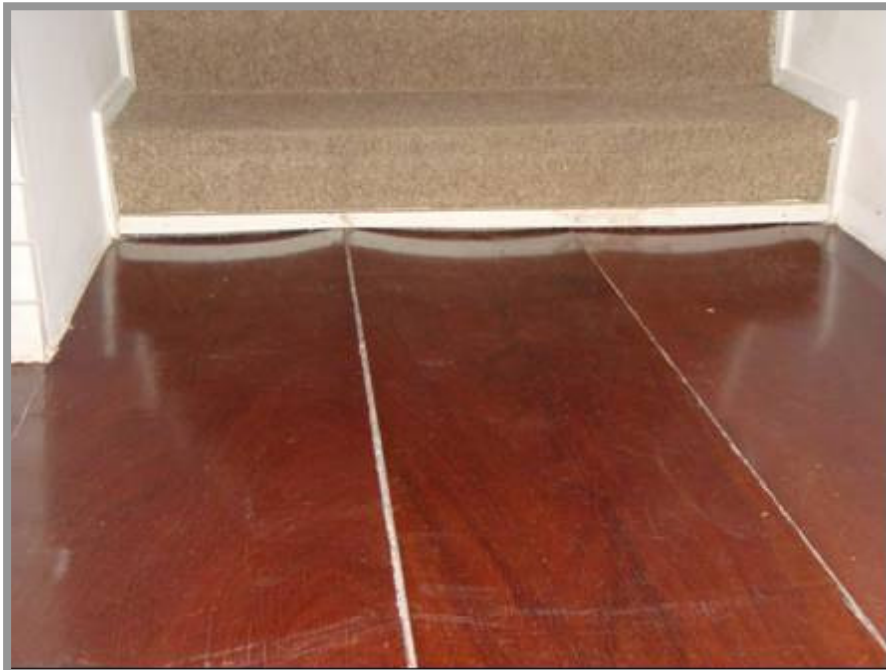
Foto nº 9: Tábuas de revestimento do piso da sala frontal, com empenamento em função da umidade existente.

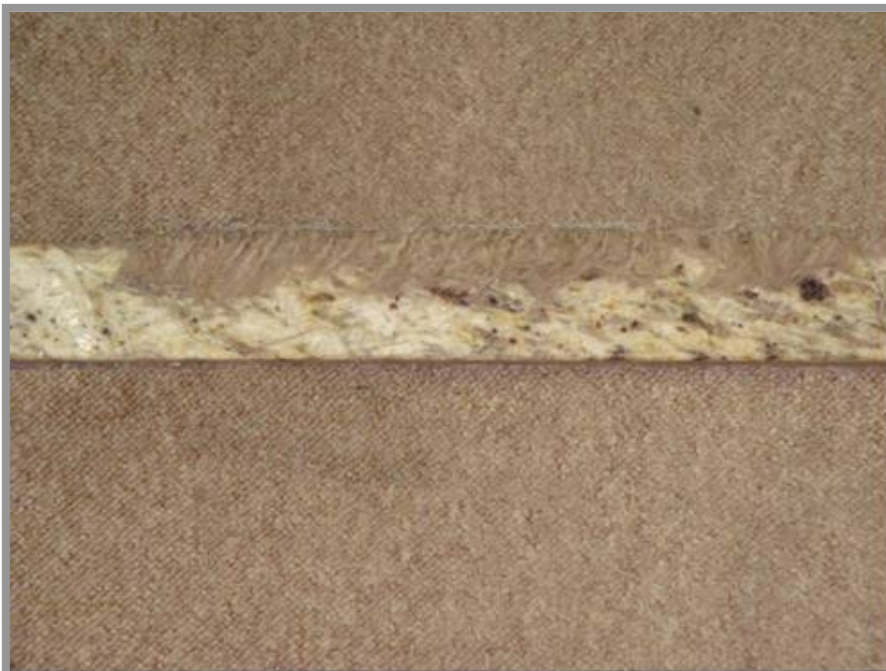
No segundo pavimento existiam vários pontos de infiltração, principalmente nos tetos das salas frontais. No piso de uma das salas observou-se o carpete deteriorado em função da infiltração das águas oriundas das deficiências existentes no telhado.

Foto nº 10: Carpete instalado no 2º pavimento, deteriorado em função das constantes infiltrações.

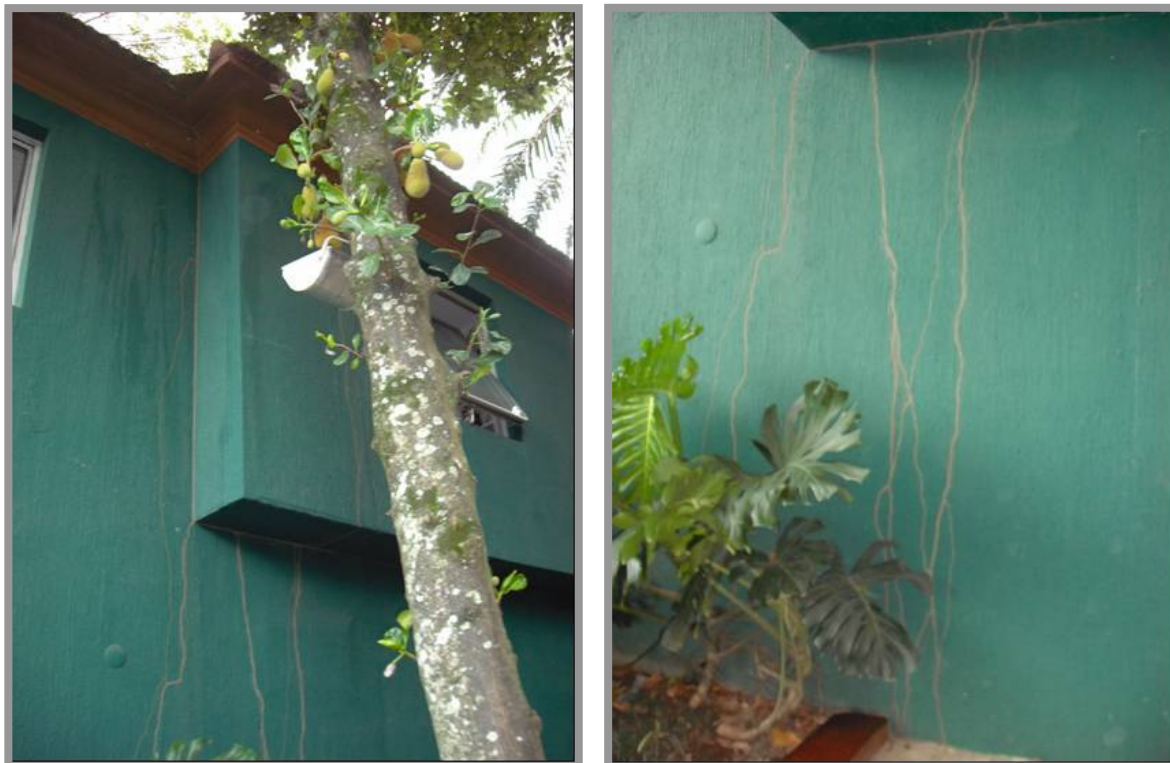
Na área externa da edificação verificou-se a presença de pragas urbanas, cupins, problema recorrente na edificação. O problema foi eliminado, instalando-se nos jardins frontais, dispositivos para exterminar o foco de cupins existente.

Fotos nºs 11 e 12: Fachada externa com sinais de caminhos percorridos pelos “cupins” já eliminados.

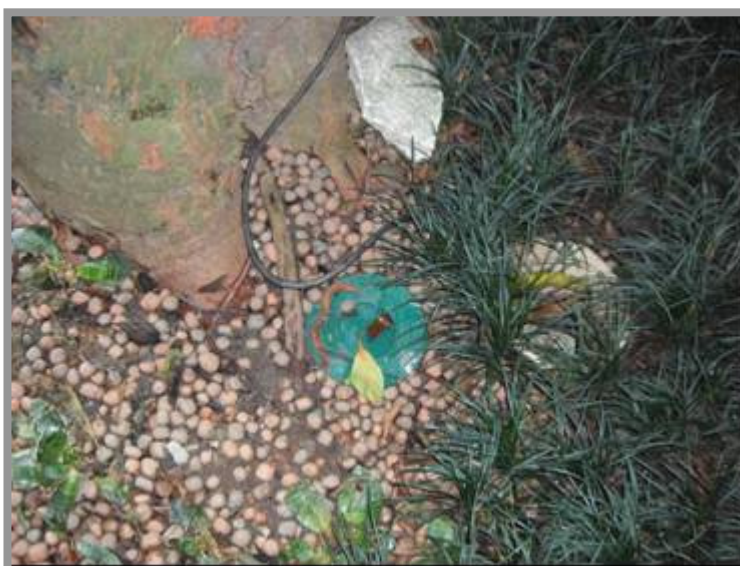
Foto nº 13: Dispositivo implantado no jardim externo para eliminação do problema de cupins.

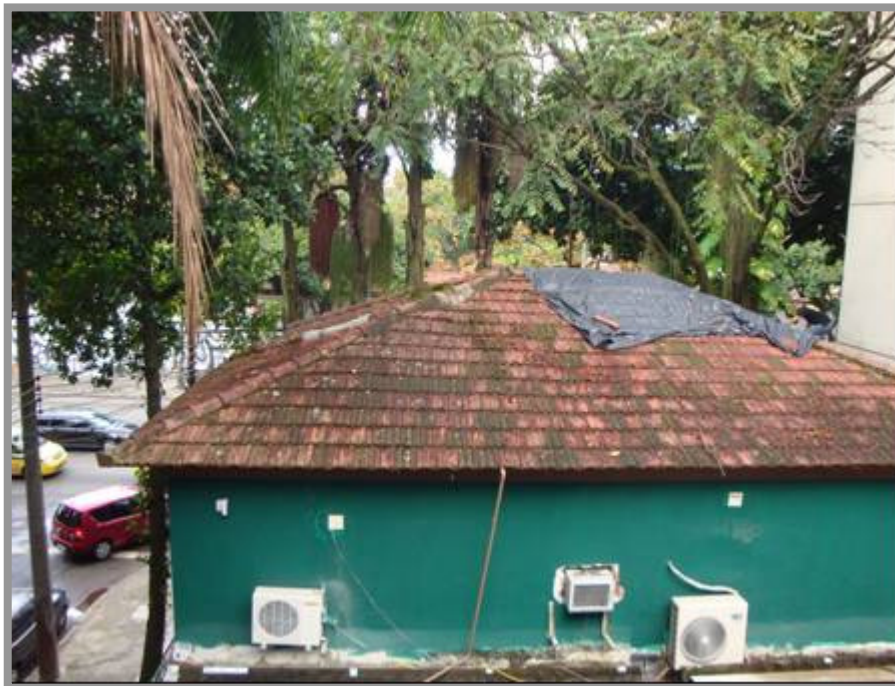
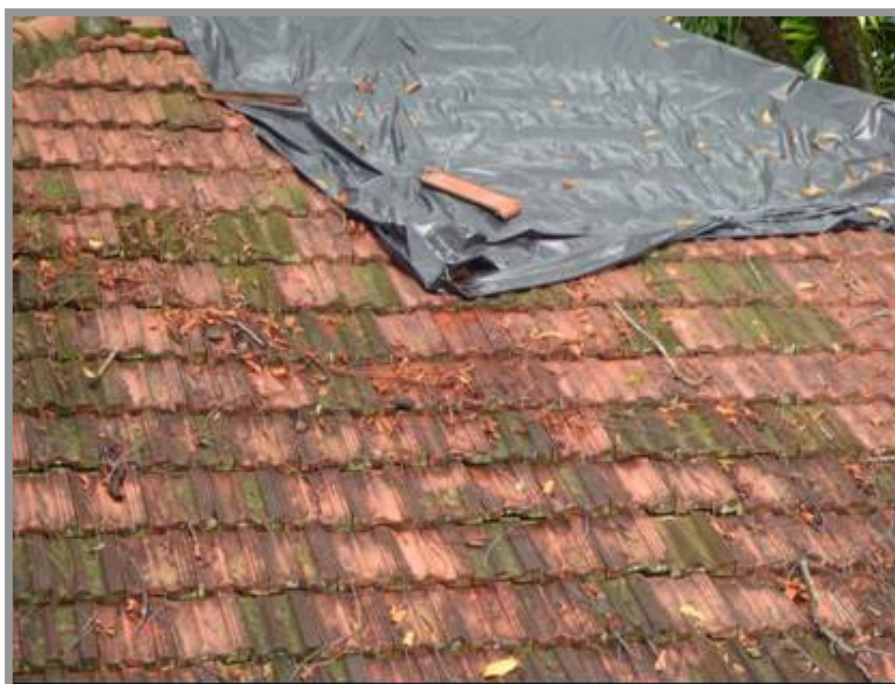
Verificou-se a existência de telhas mal posicionadas, que estavam provocando as infiltrações internas reclamadas pelo Autor, que necessitou colocar uma lona plástica sobre esses locais, em uma tentativa de evitar a passagem de águas de chuva.

Fotos nºs 14 e 15: Telhado deteriorado, com lona plástica colocada para evitar a passagem das águas de chuva.

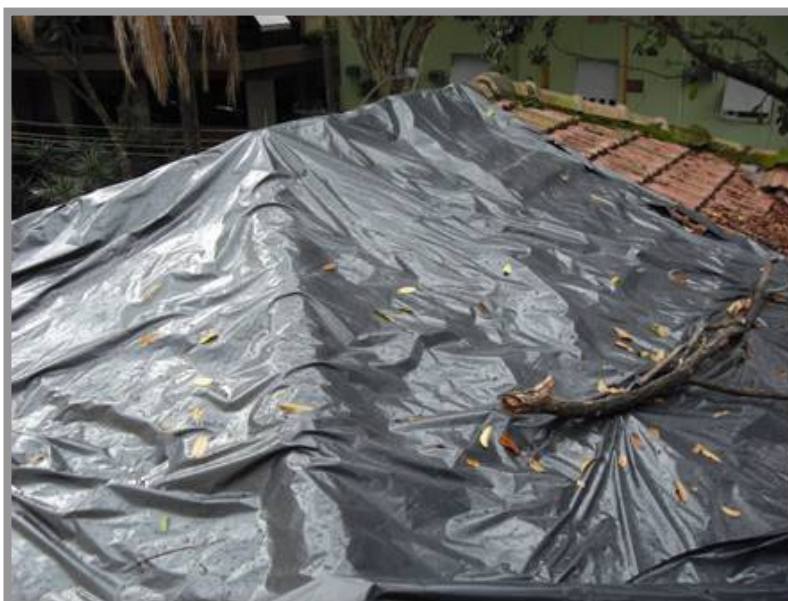
Foto nº 16: Telhado deteriorado, com lona plástica colocada para evitar a passagem das águas de chuva.

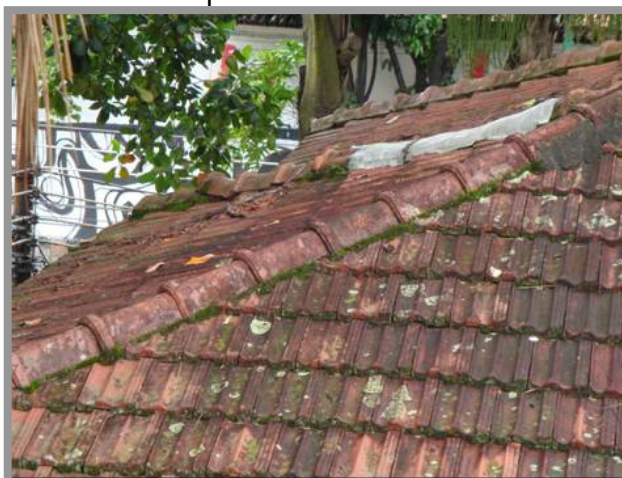
As telhas francesas existentes na edificação são muito antigas, em vistoria verifica-se a presença de musgos e em testes de absorção pode-se detectar que o sistema de impermeabilização se encontrava precário, as telhas não possuíam mais vitrificação de proteção, assim, as águas da chuva estavam penetrando, ocasionando aumento do peso do telhado e criando sobrecarga adicional nas paredes da mesma.

Foto nº 17: Telhado deteriorado com presença de musgo e escurecimento das telhas. Verificação de telhas soltas e danificadas

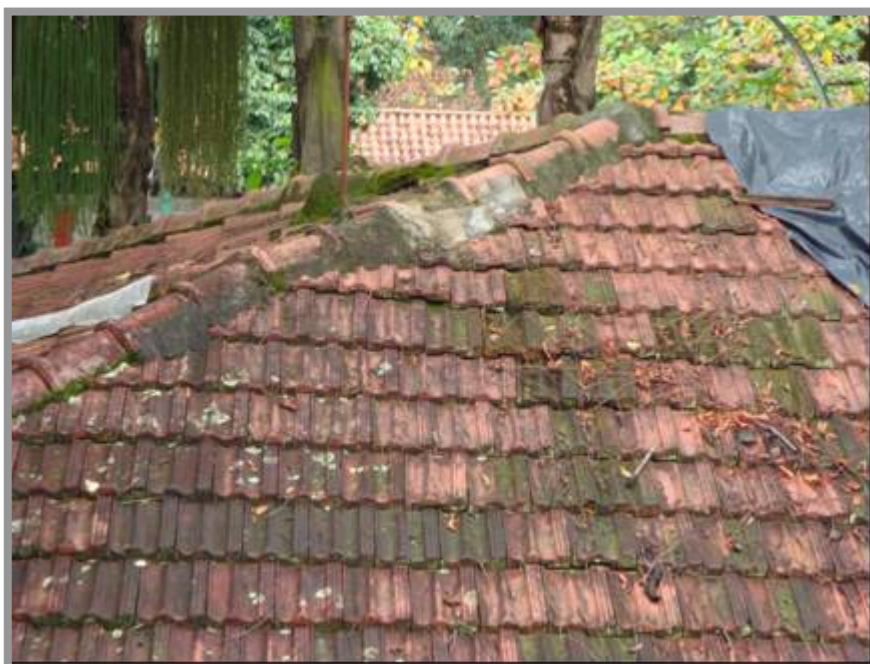
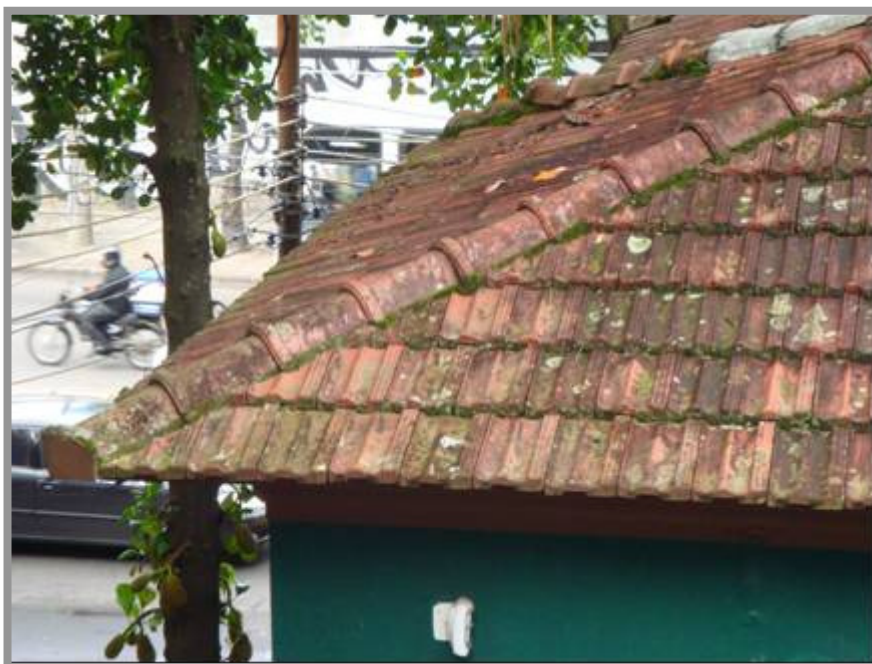
Fotos n<sup>os</sup> 18 e 19: Telhado deteriorado com presença de musgo e escurecimento das telhas. Verificação de telhas soltas e danificadas

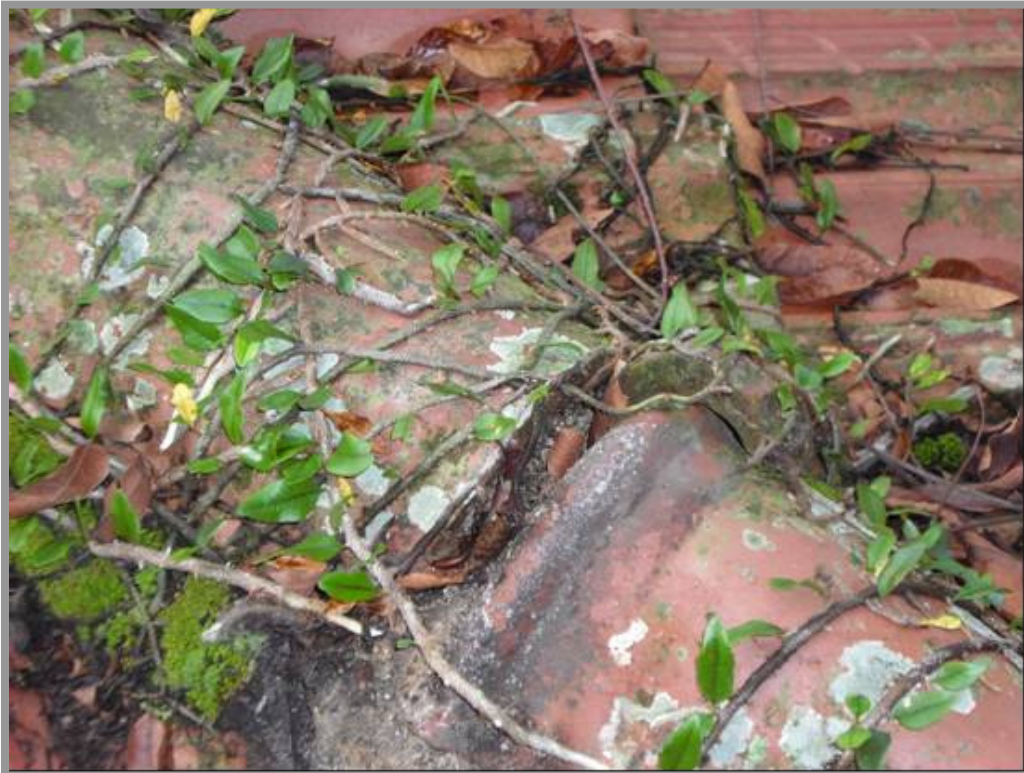
A alternância de umidade e períodos longos secos transforma a telha cerâmica em adubo natural, ocasionando, em situações de umidade por períodos mais prolongados, o brotamento de pequenas vegetações, que com suas micro raízes penetram no material, aumentando exponencialmente a velocidade de sua deterioração. Esta ocorrência é facilmente verificada pelo aparecimento de manchas escurecidas. O telhado, em suas diversas águas, apresentava manchas em área muito superior aos 35% admitidos pela NBR 15.575-5.

Foto nº 20: Telhado deteriorado com presença de musgo e brotamento de vegetação. Total perda de vitrificação.

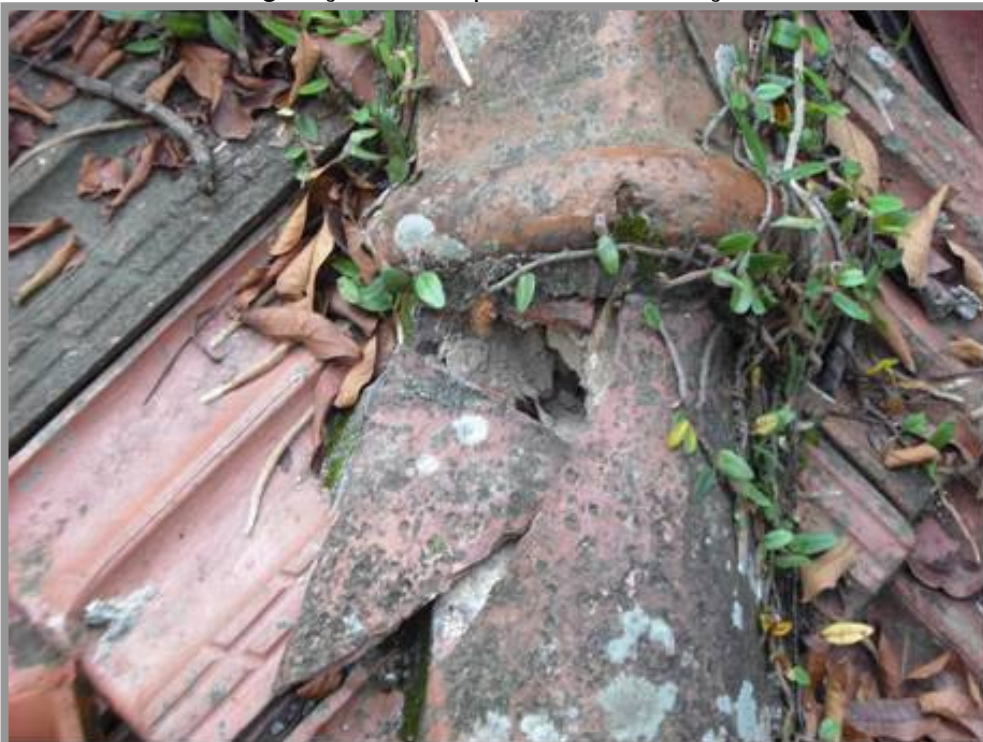
Foto nº 21: Telhado deteriorado com presença de musgo e brotamento de vegetação. Total perda de vitrificação

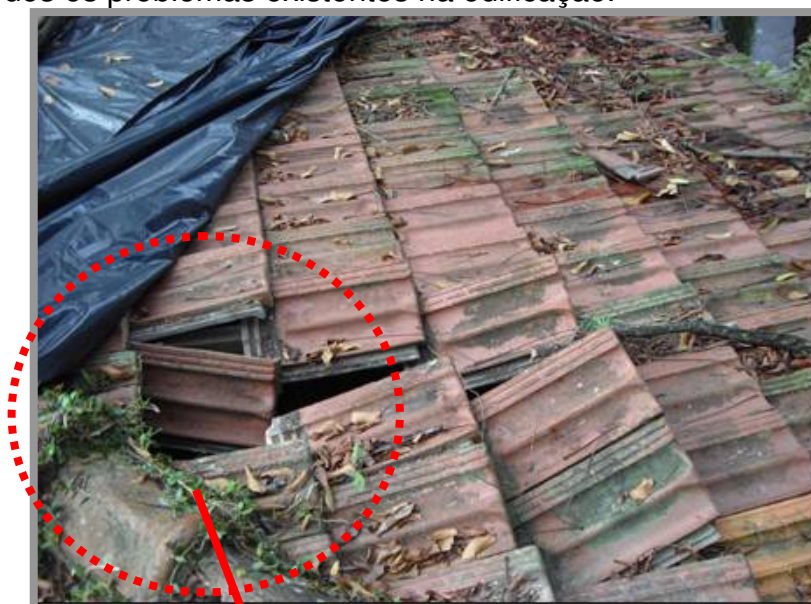
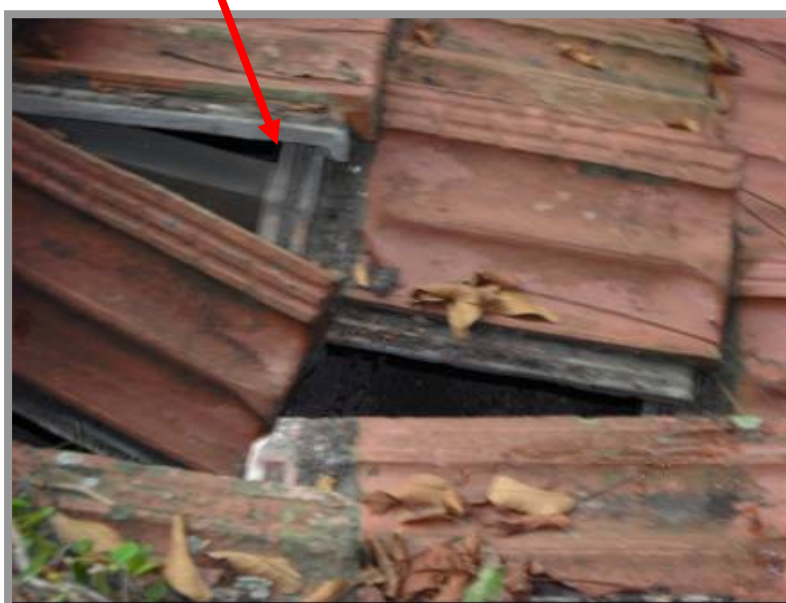
O telhado analisado se encontrava exatamente nesta situação. Verificou-se a existência de várias telhas quebradas e deslocadas e o madeiramento do telhado em processo avançado de deterioração. Praticamente todas as telhas manchadas.

Fotos nºs 22 e 23: Telhado deteriorado sem manutenção.

A sugestão de procedimento para restauro do telhado foi a execução de uma obra de recuperação com os seguintes passos:

1 – Retirada das telhas.

2 – Limpeza das telhas com escova de cerdas de aço, para remoção do limo e impurezas.

3 – Aplicação de verniz ou material hidrofugante em camada com espessura mínima, que garanta uma proteção duradoura. A espessura dependerá do material a ser aplicado e do período que se pretende entre as manutenções sucessivas.

4 – Revisão do madeiramento, com substituição de peças eventualmente deterioradas ou infestadas de pragas, tal como cupim.

5 – Reforço nas ligações das peças de madeira que estejam com “folga” e posterior recobrimento do telhado, observando-se criteriosamente o cobrimento das telhas, pois, após sua remoção e pela idade das mesmas, não deve existir uma conformidade dimensional acurada, o que exigirá maiores cuidados no posicionamento das telhas, para garantir a estanqueidade.

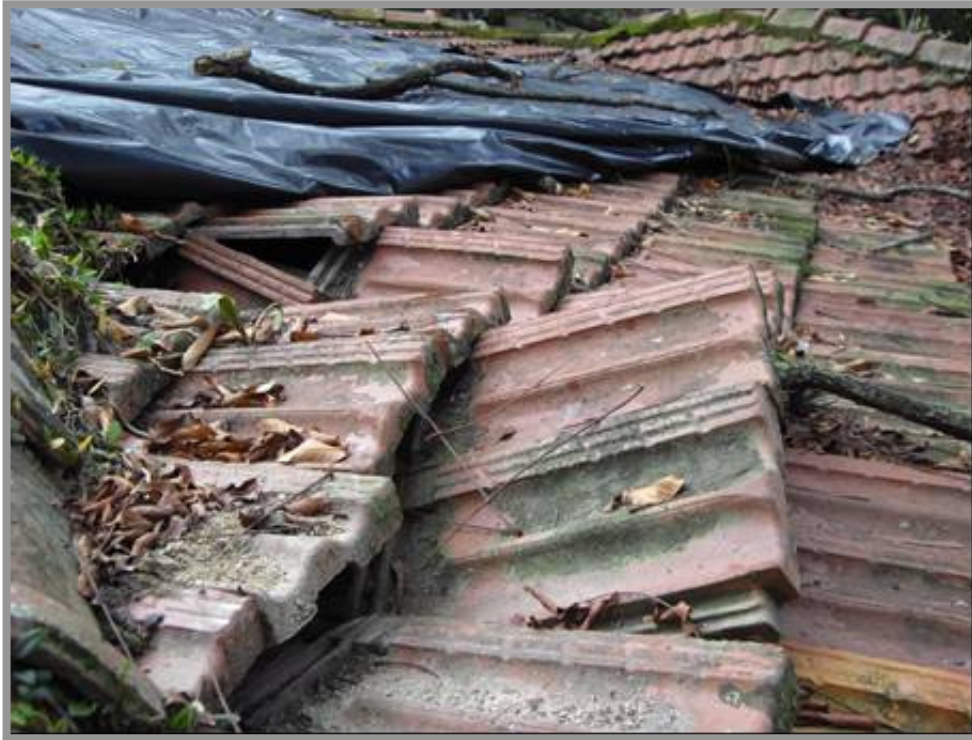
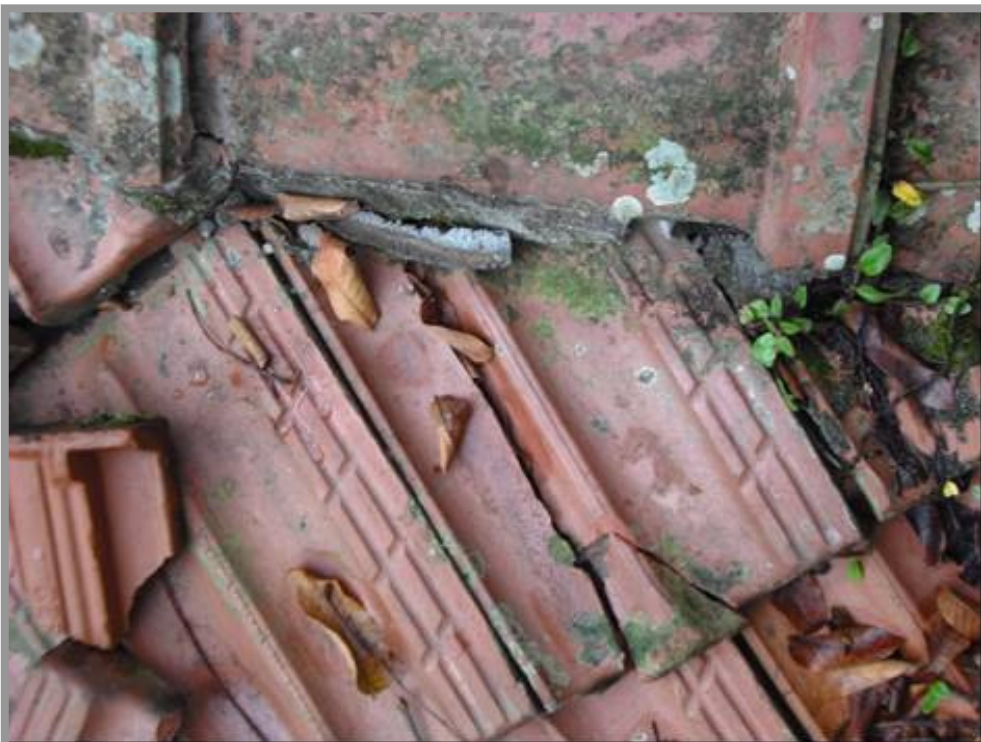
Fotos nºs 24 e 25: Telhado deteriorado sem manutenção.

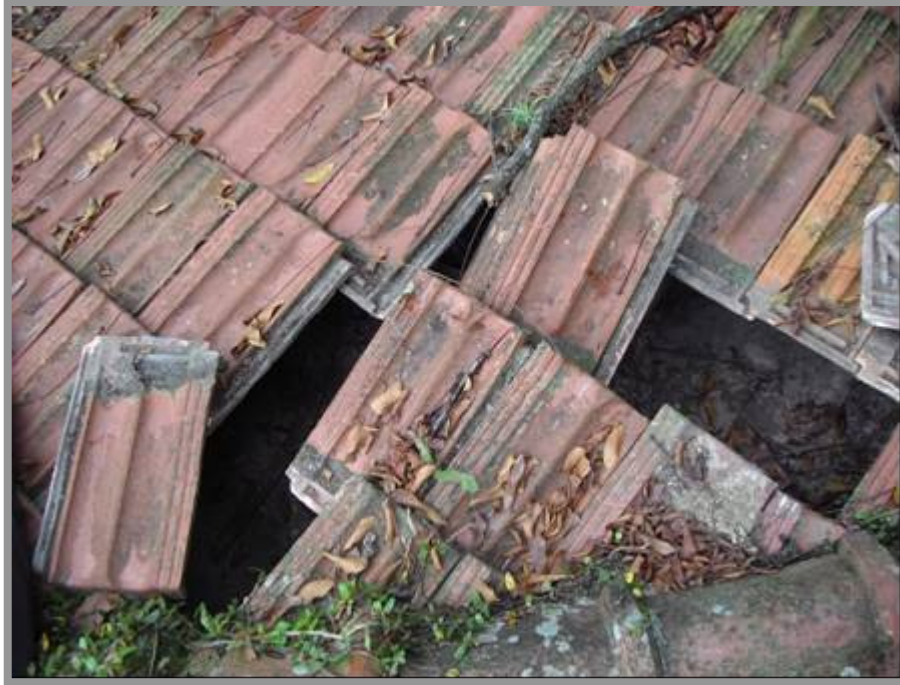
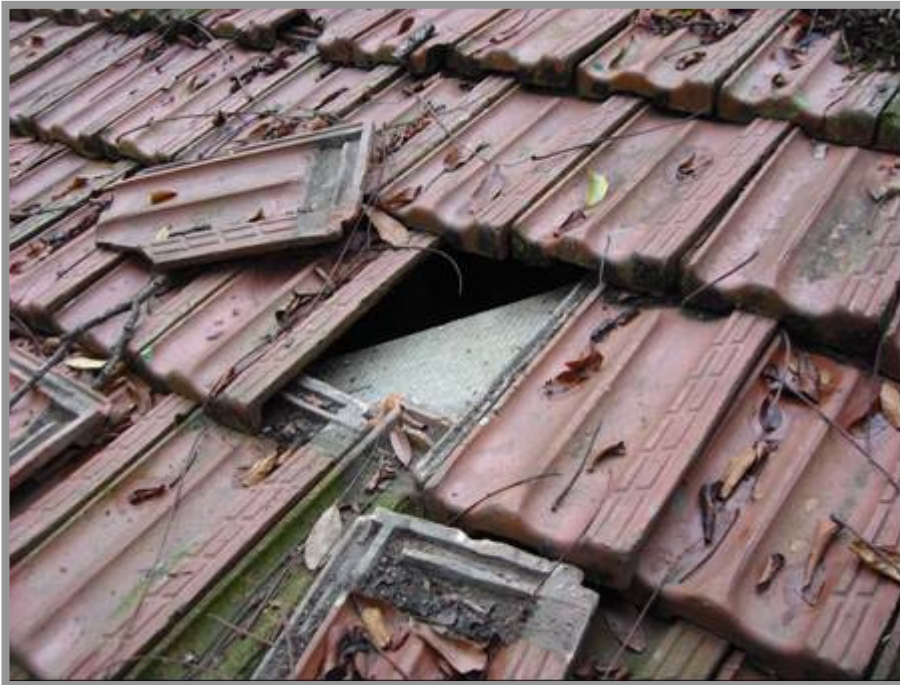
Fotos nºs 26 e 27: Telhado deteriorado sem manutenção.
