**XVI COBREAP – CONGRESSO BRASILEIRO DE ENGENHARIA DE
AVALIAÇÕES E PERÍCIAS. IBAPE/AM**

**PERÍCIAS EM BENS HISTÓRICOS
PATOLOGIA, RECUPERAÇÃO E AVALIAÇÃO**

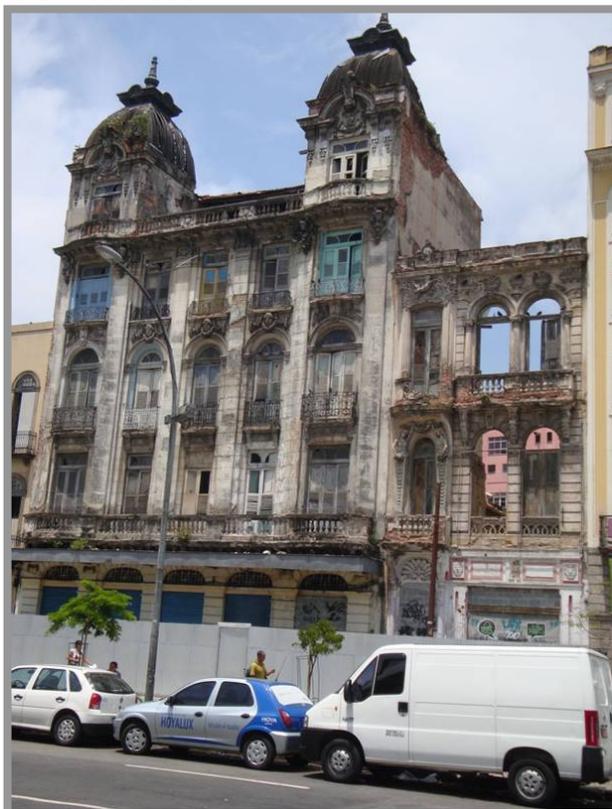
Foto nº 1: fachada do Hotel Bragança, Rua Visconde de Maranguape, totalmente abandonado, fachada de 1906, imóvel tombado, apresentando uma série de patologias.

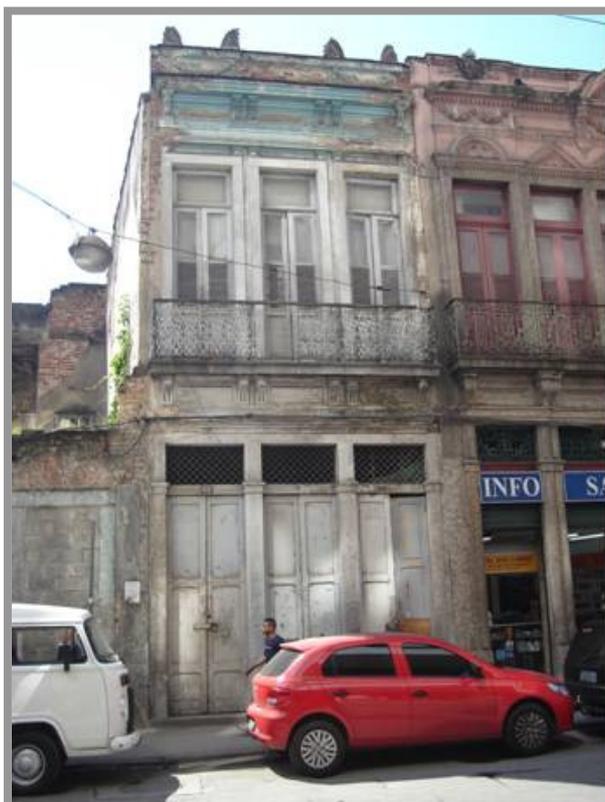
Foto nº 2: Sobrado comercial necessitando de obras de revitalização.

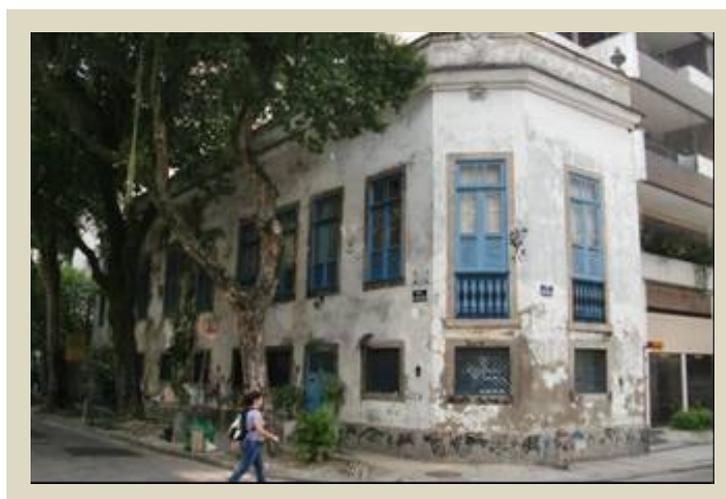
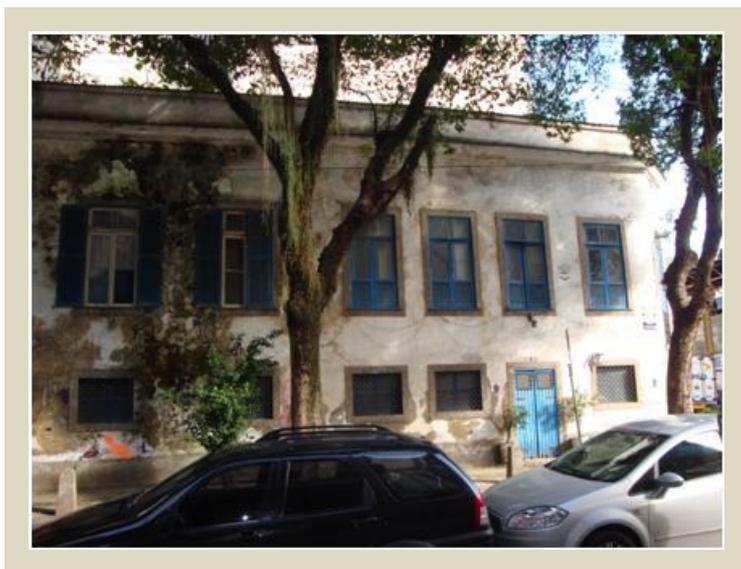
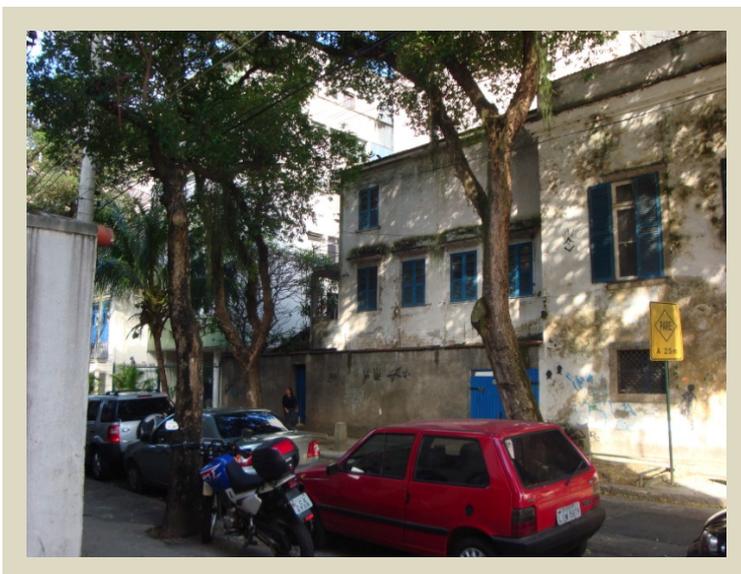
Fotos n^{os} 3, 4 e 5: Vistas externas da edificação necessitando de obras de revitalização.

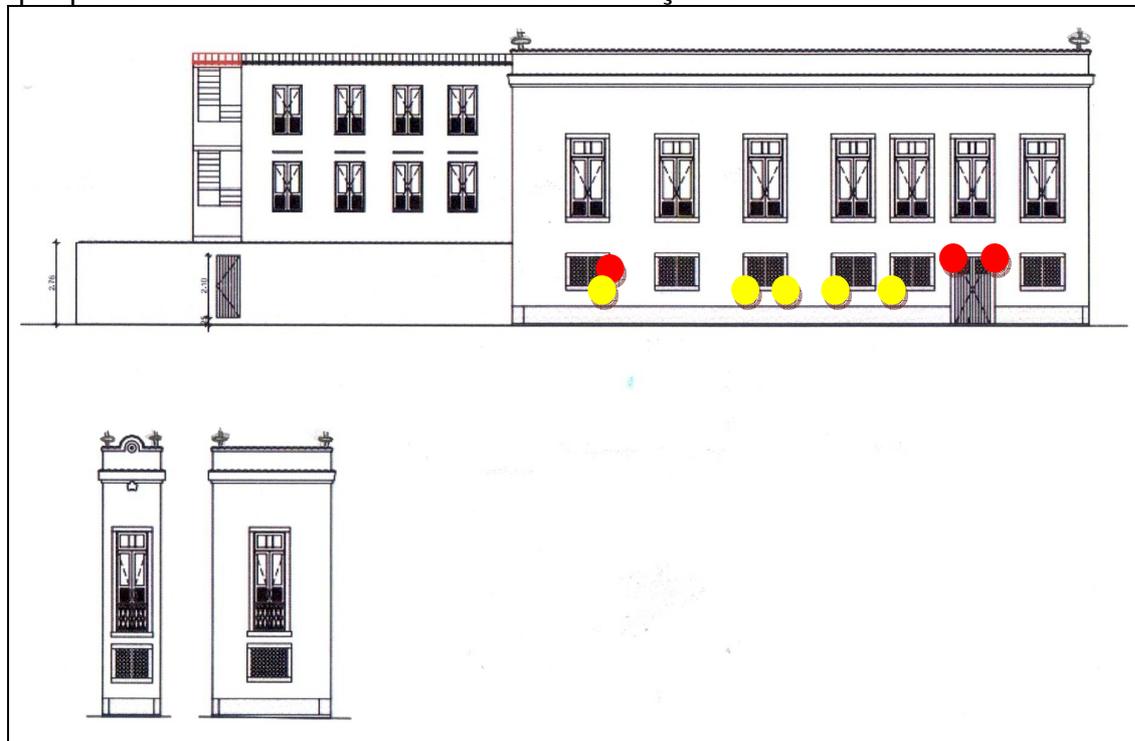
Mapeamento do estado das cantarias

- Cantaria quebrada
- Cantaria com massa necessitando ser recomposta.

A cantaria deve permanecer no seu estado natural, deverão ser retiradas todas as pichações existentes. Aconselha-se o uso de escova de ferro, ou jato de areia, ou solvente de óxido de ferro.

Nos pontos onde se faça necessário a recomposição, tal como na porta de entrada no pavimento térreo, sugere-se a reconstrução com revestimento em fita de pedra, que pode ser encontrada em casas de demolição e marmorarias.

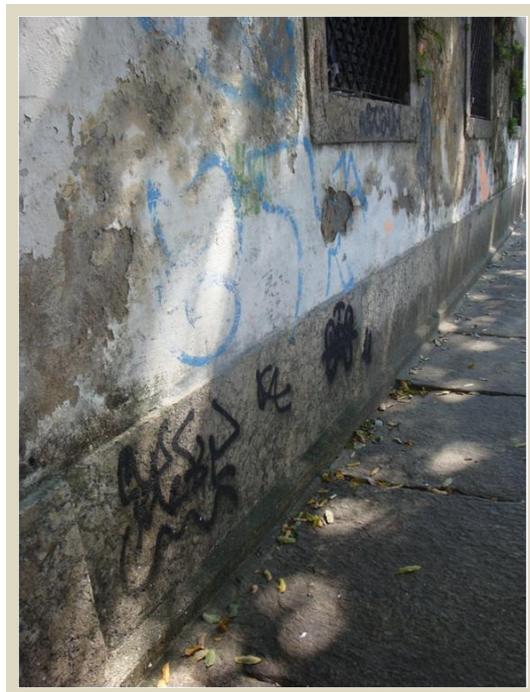
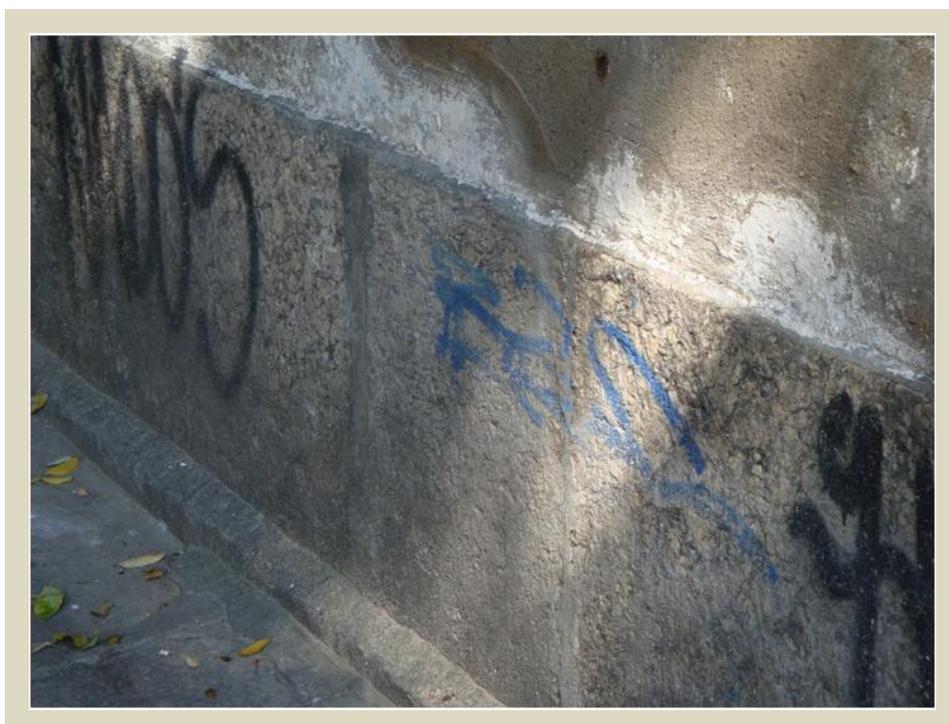
Fotos n^{os} 7 e 8: Cantaria a ser recuperada.

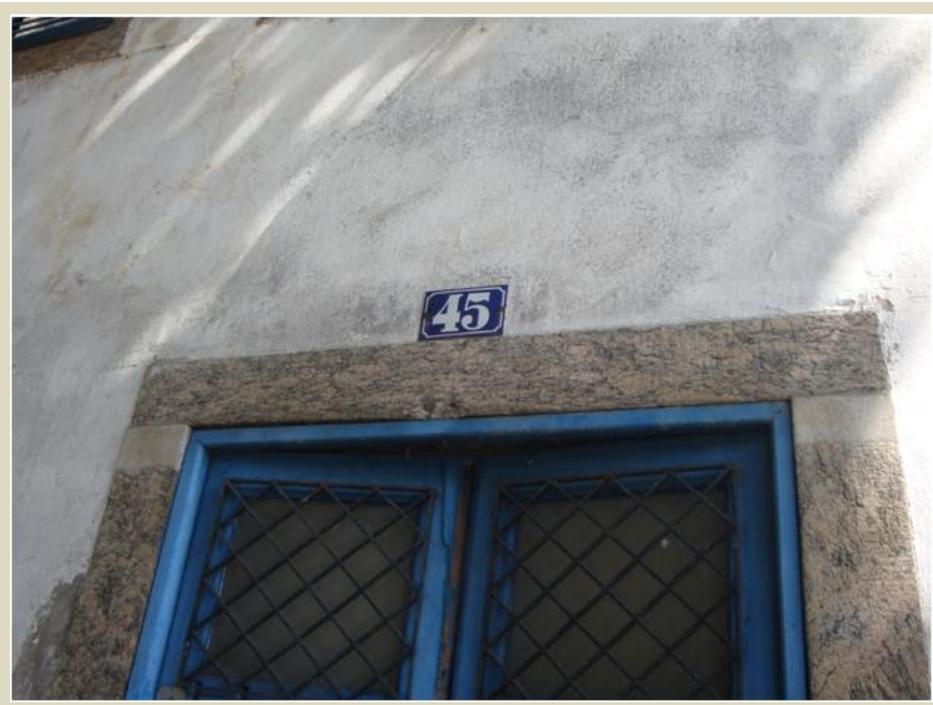
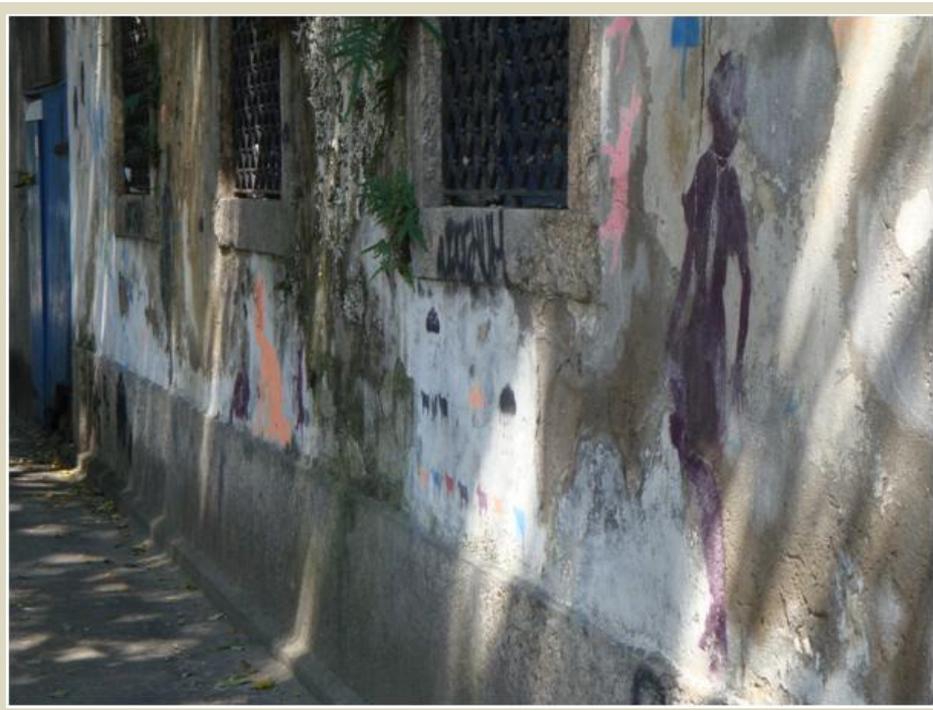
Fotos nºs 9 e 10: Cantaria a ser recuperada

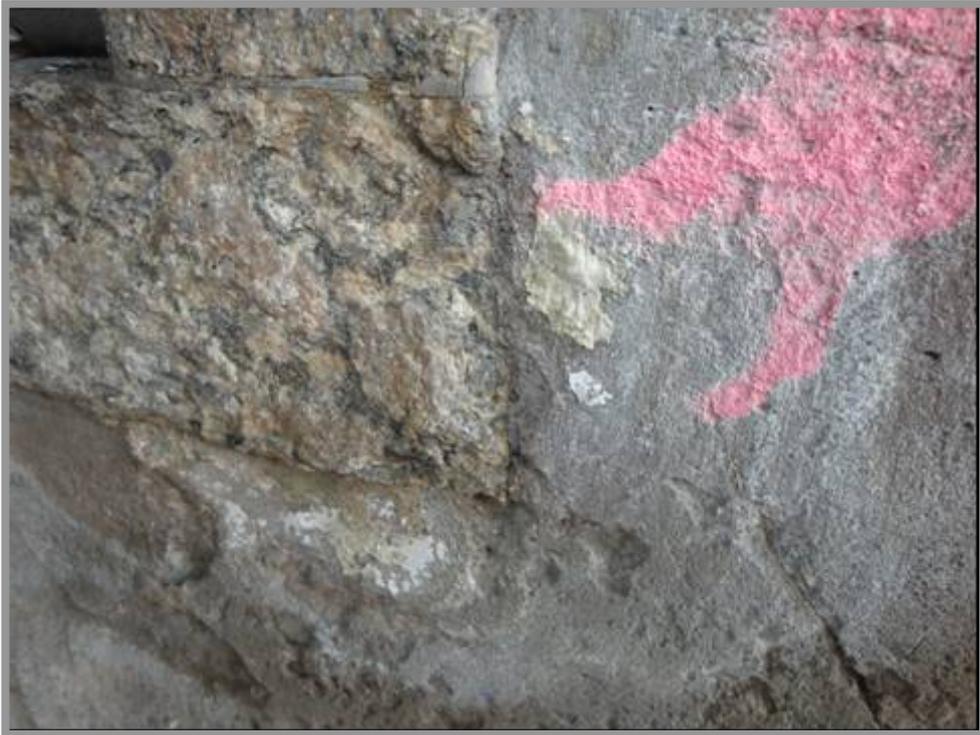
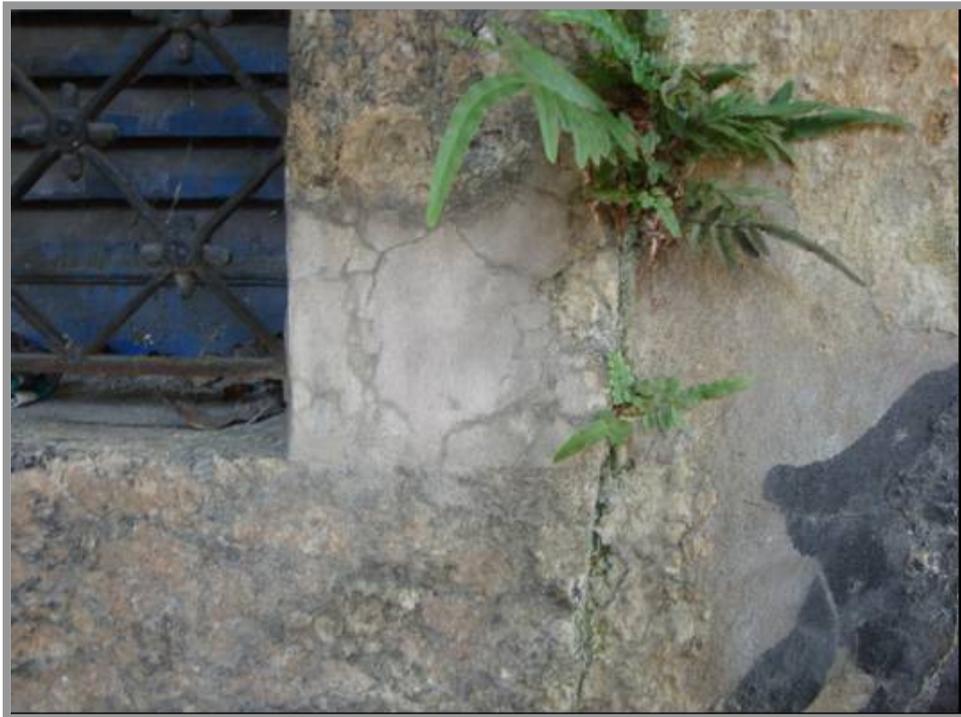
Fotos n^{os} 11 e 12: Cantaria a ser recuperada

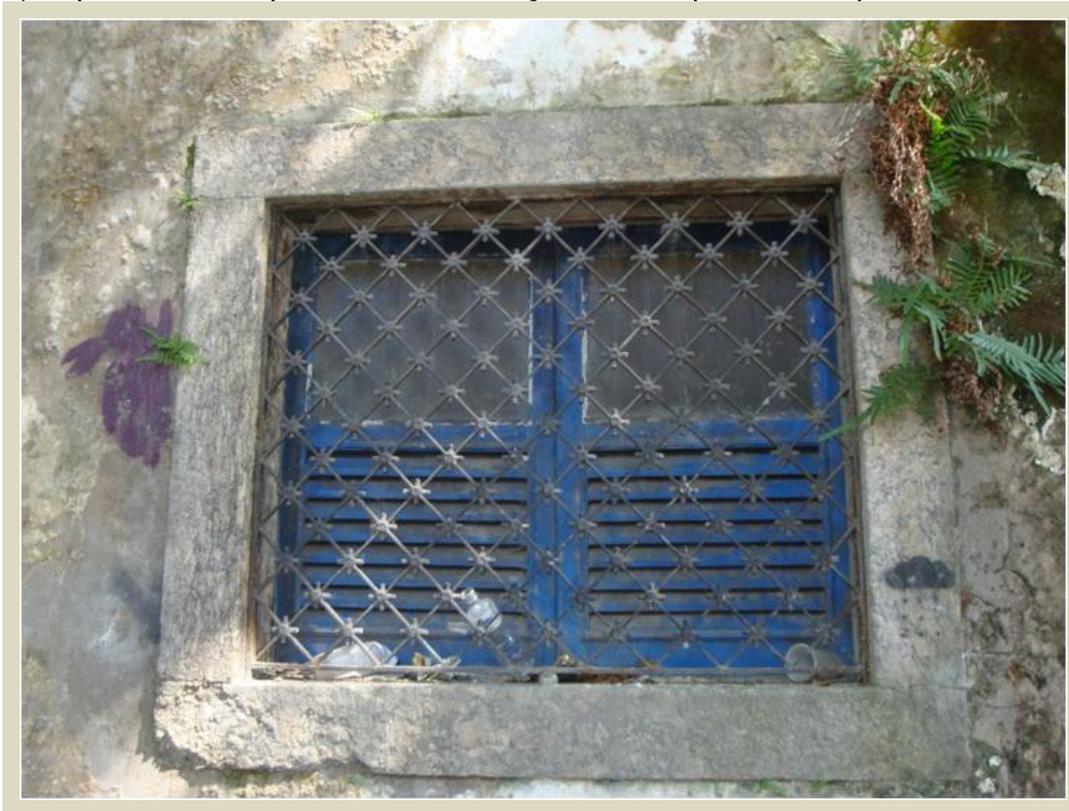
Foto nº 13: Gradil íntegro, necessitando apenas de tratamento e pintura.

Caso se verifique no tratamento algum ponto danificado, será necessário soldá-lo. Em vistoria não se verifica necessidade de substituição dos gradis da edificação.

O tratamento se dá com lixamento, imprimação de base com inibidor de corrosão (zinco), e pintura. Será pintado em coloração escura para destaque do elemento.

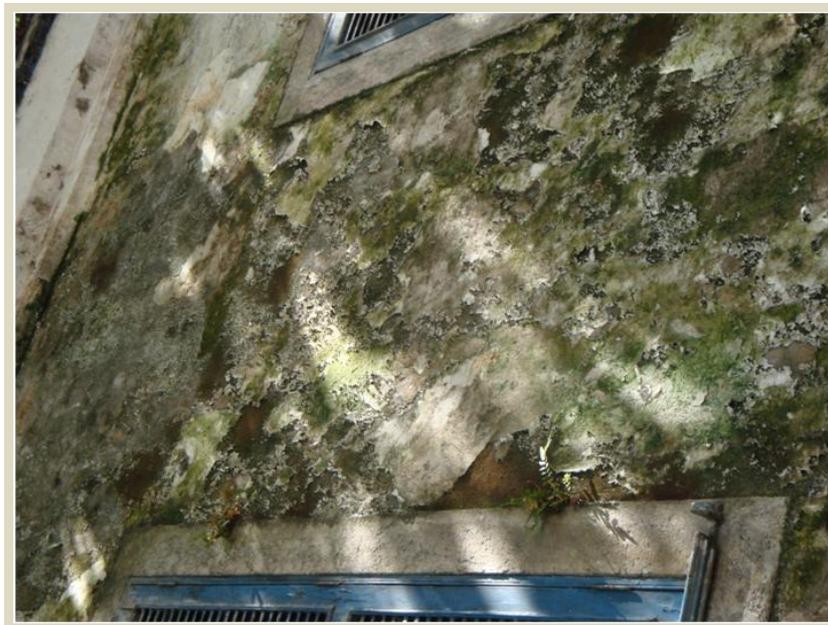
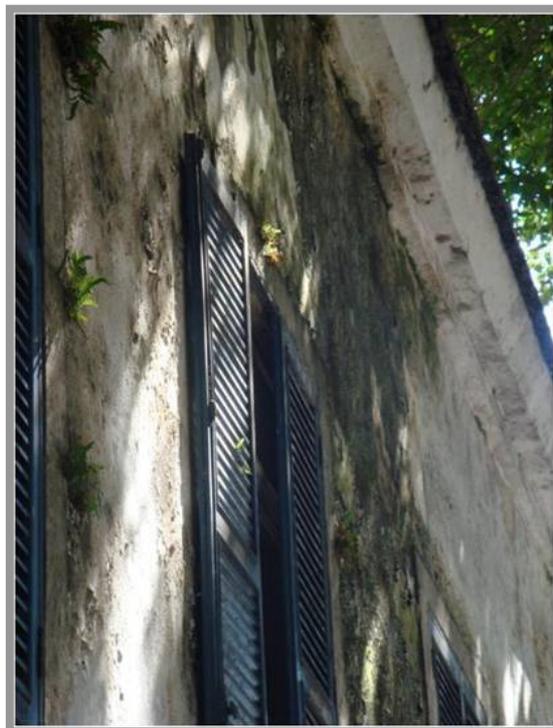
Fotos n^{os} 14 e 15: Argamassa e pintura deteriorada com desprendimento, musgo e brotamento de vegetação que será totalmente recuperado.

Após o reparo na argamassa de revestimento nos pontos necessários, será realizada pintura com cores de época, ainda a ser definida.

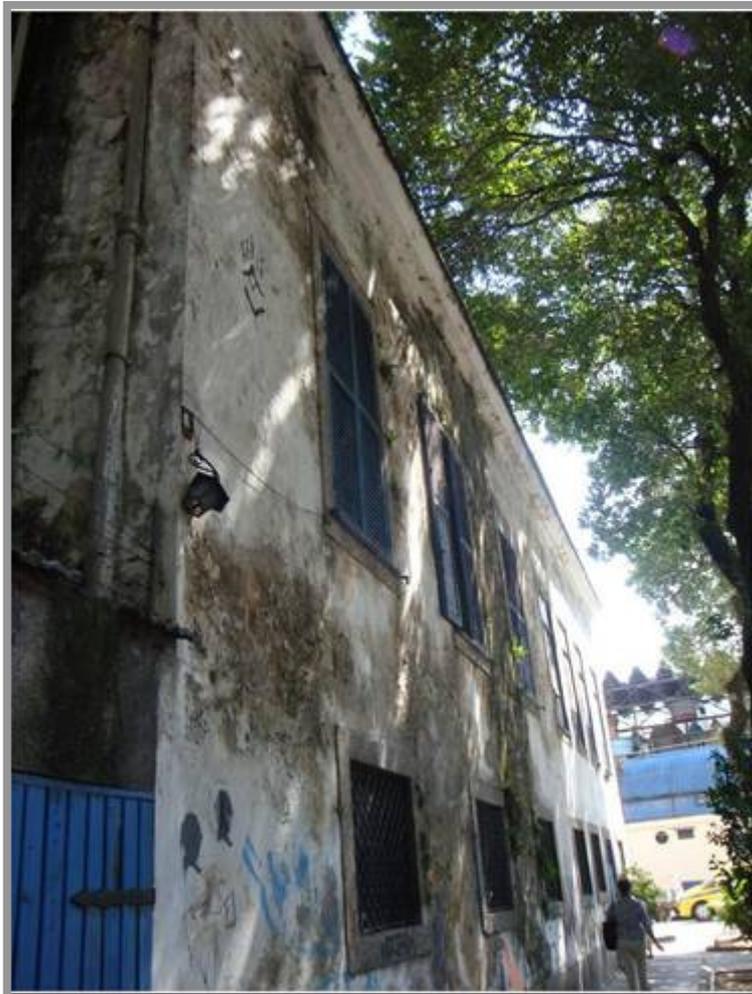
Foto nº 16: Argamassa e pintura deteriorada com desprendimento, musgo e brotamento de vegetação que será totalmente recuperado.

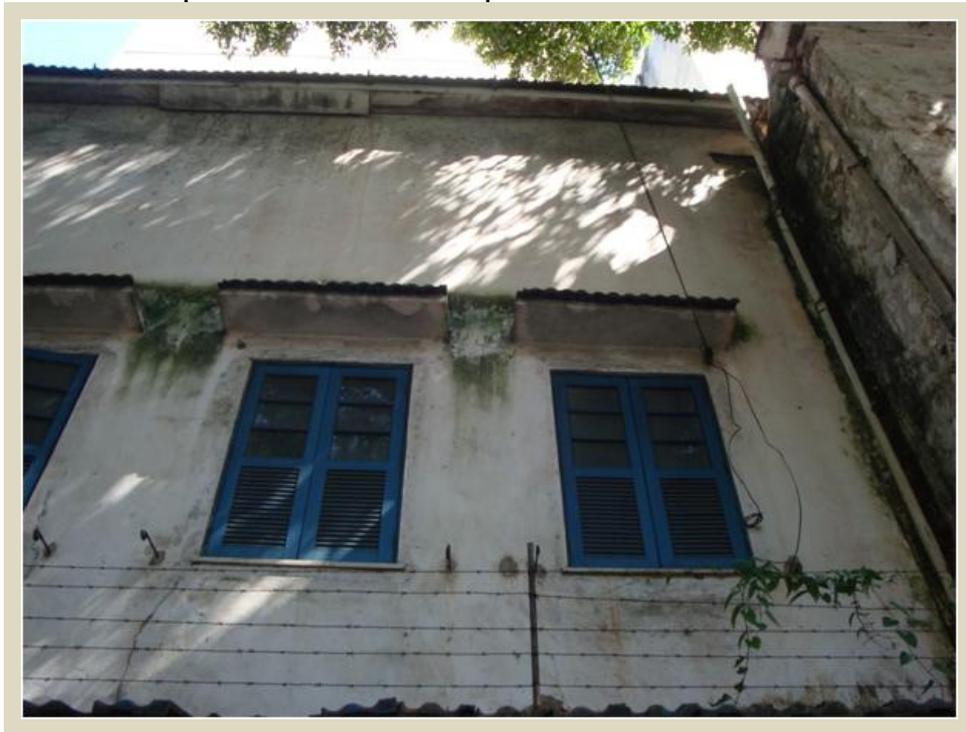
Foto nº 17: Esquadrias danificadas a serem reparadas.

Realizar um tratamento e pintura adequados, nas cores de época, a serem estabelecidas, e recomposição dos vidros.

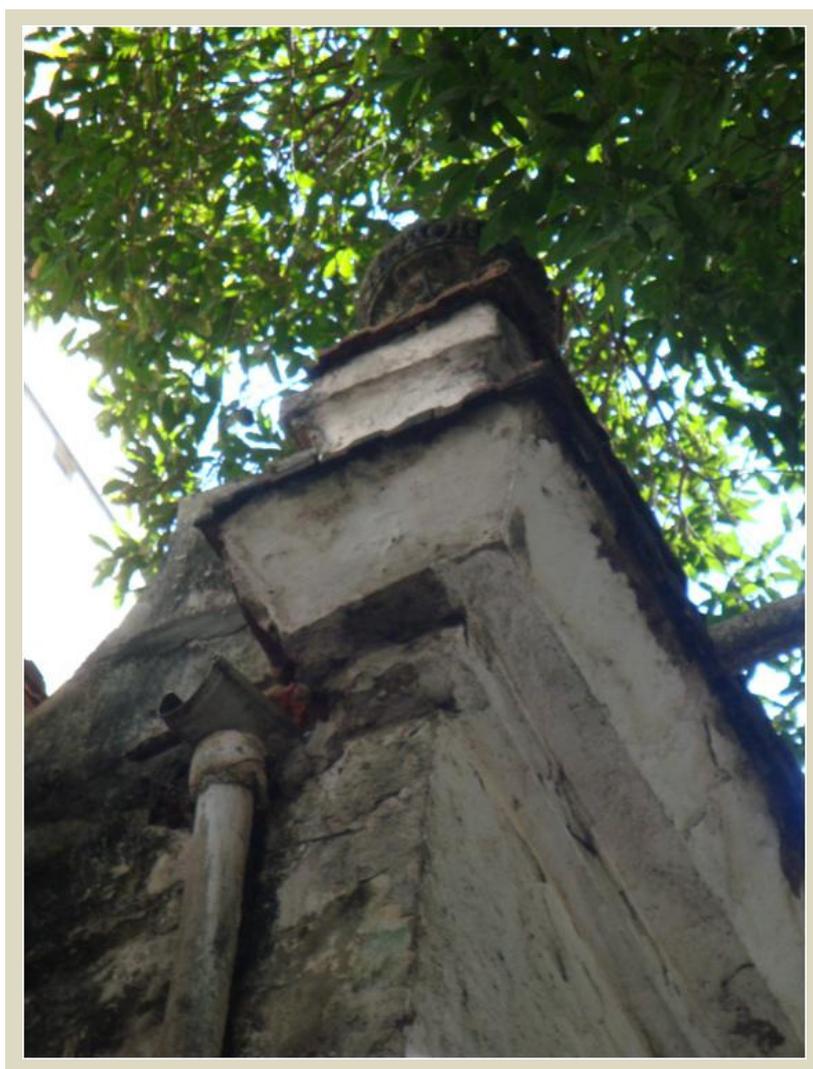
Foto nº 18: Ornato a ser recomposto

Essa fachada não possui muitos ornatos, mas os existentes serão devidamente recuperados, incluindo os frisos localizados na cimalha.

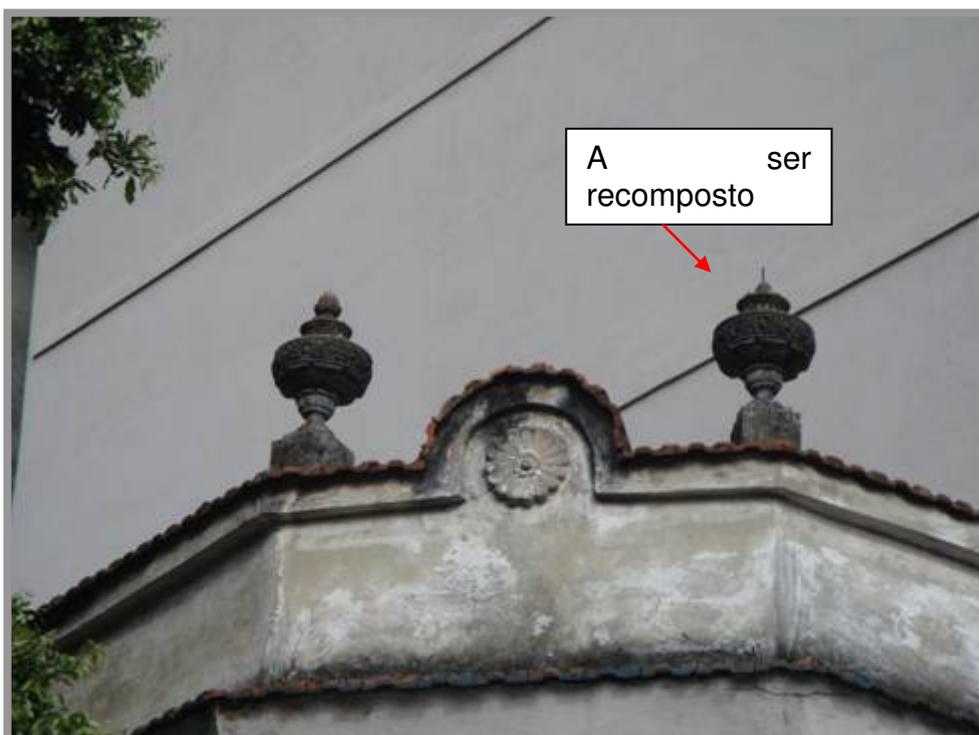
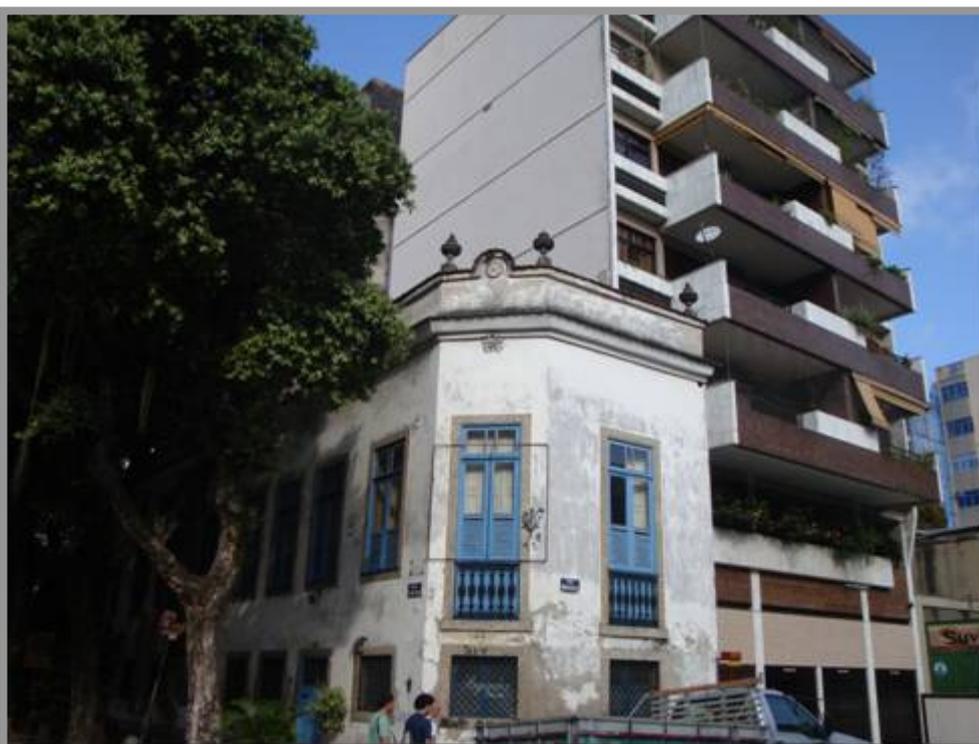
Fotos nºs 19 e 20: Ornatos a serem recompostos

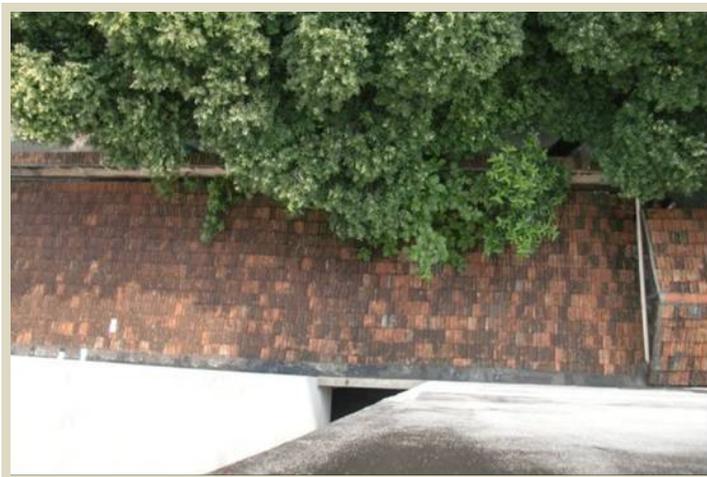
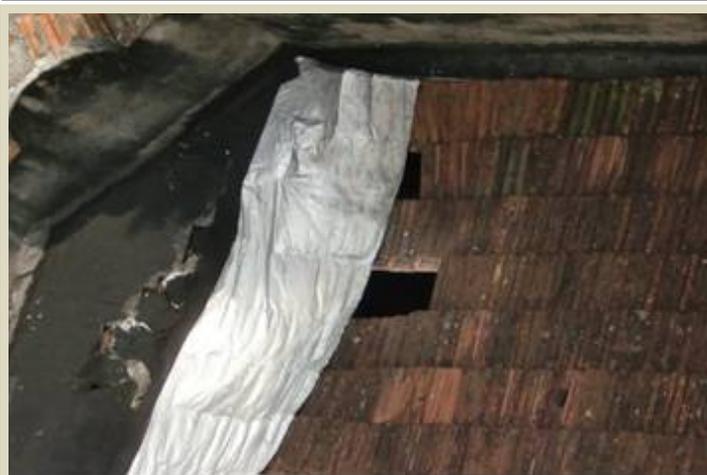
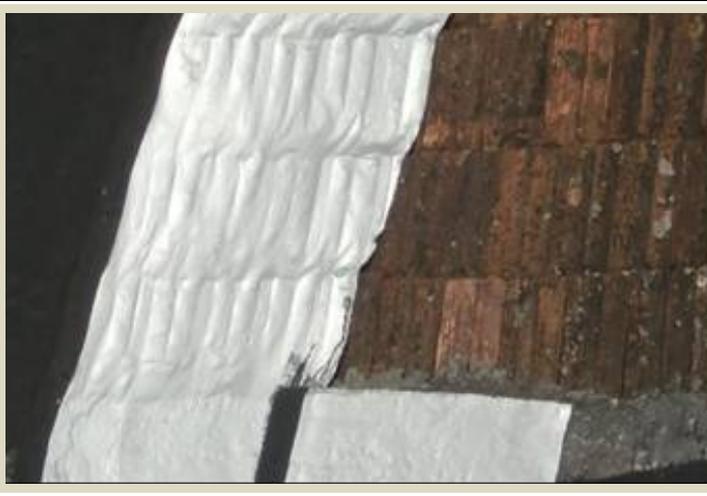
Esse telhado encontra-se totalmente deteriorado e será recuperado, tanto no madeiramento quanto nas telhas.

Fotos n^{os} 21, 22 e 23: Cobertura danificada

O telhado encontra-se parcialmente demolido, permitindo que as águas de chuva permeiem o interior da edificação, promovendo o apodrecimento do madeiramento e consequente colapso da escada de acesso ao pavimento superior.

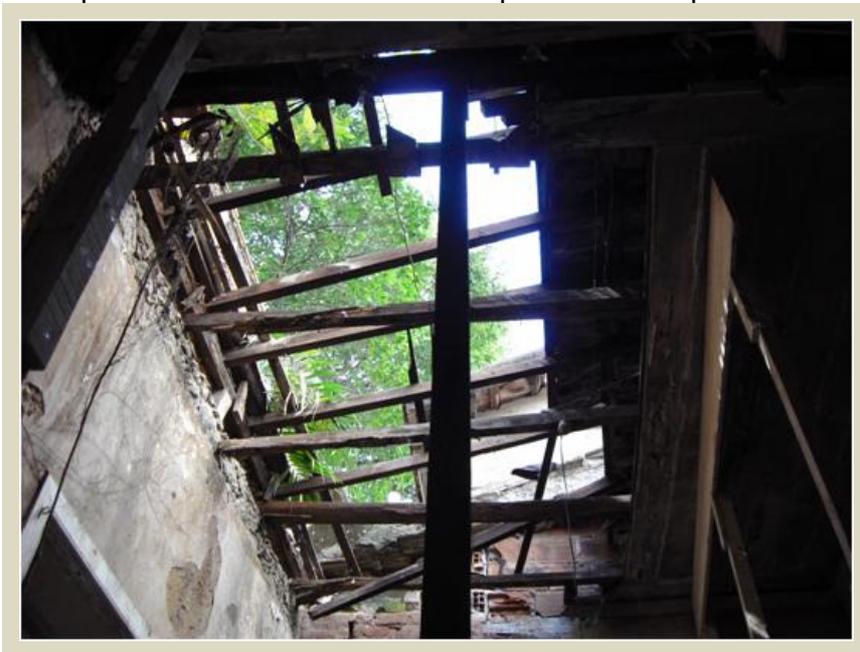
Foto nº 24: Cobertura com madeiramento podre e falta de telhas.

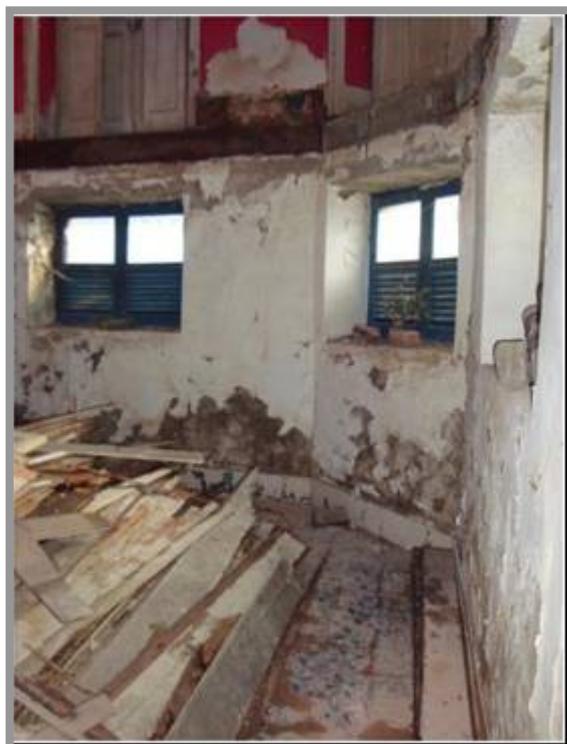
Foto nº 25: Vista interna da edificação, madeiramento danificado em função da umidade e presença de cupim.

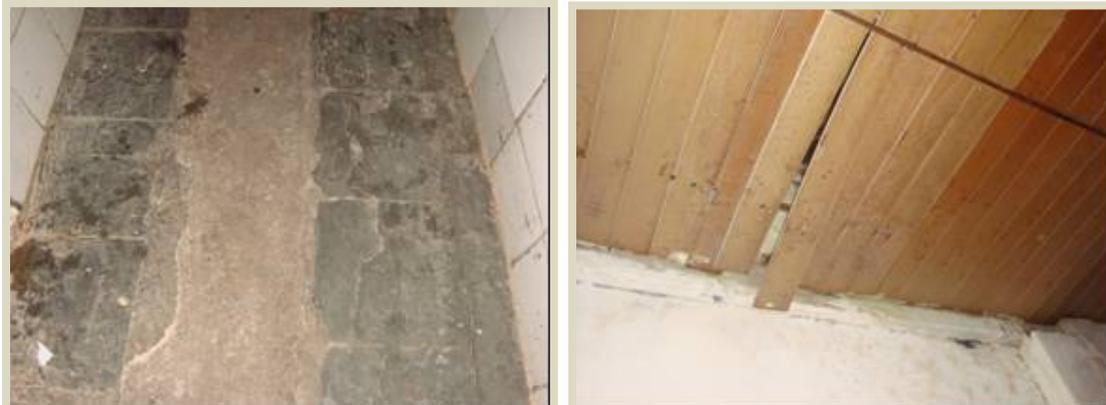
O estado de conservação do imóvel como um todo, pode ser considerado regular, necessitando de reparos e reforma de forma generalizada.

Fotos nºs 29 e 30: Edificação necessitando de obras de recuperação e reparos de forma generalizada.

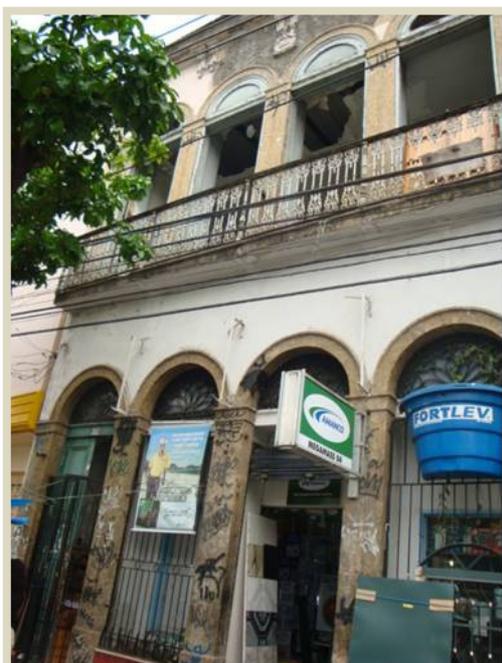
A fachada apresentava-se desconfigurada em alguns de seus elementos arquitetônicos decorativos, tais como ornatos, cantarias danificadas e pixadas e gradis.

Foto nº 37: Fachada frontal danificada necessitando de reparos.

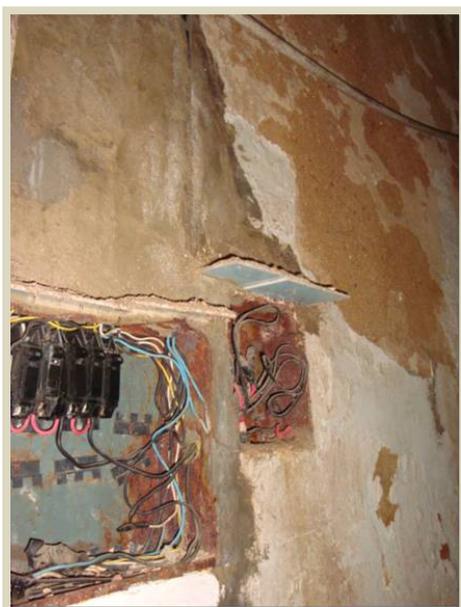
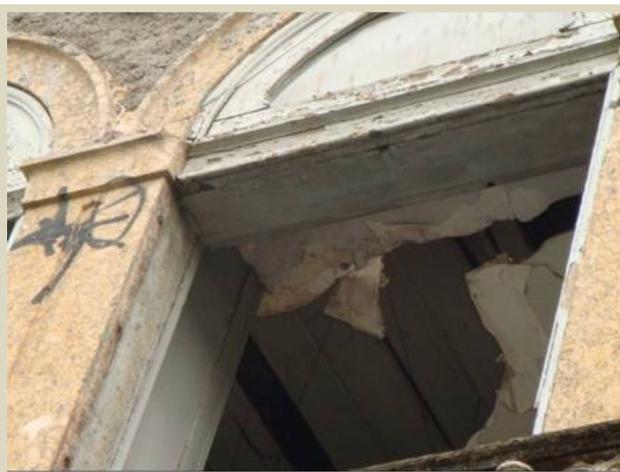
O piso dos quartos era revestido em tábuas de madeira, assim como os corredores de circulação, paredes pintadas e teto em forro de madeira. Os acabamentos em madeira encontram-se deteriorados, com forros danificados, pisos em tábuas necessitando de reparos, esquadrias apodrecidas. As instalações hidráulicas encontram-se deficientes. As áreas molhadas, banheiros e copa, necessitam de substituição completa de revestimentos. Verificou-se a presença de cupim em vários ambientes do 2º pavimento.

Fotos nº 38 e 39: Estado de conservação interno precário.

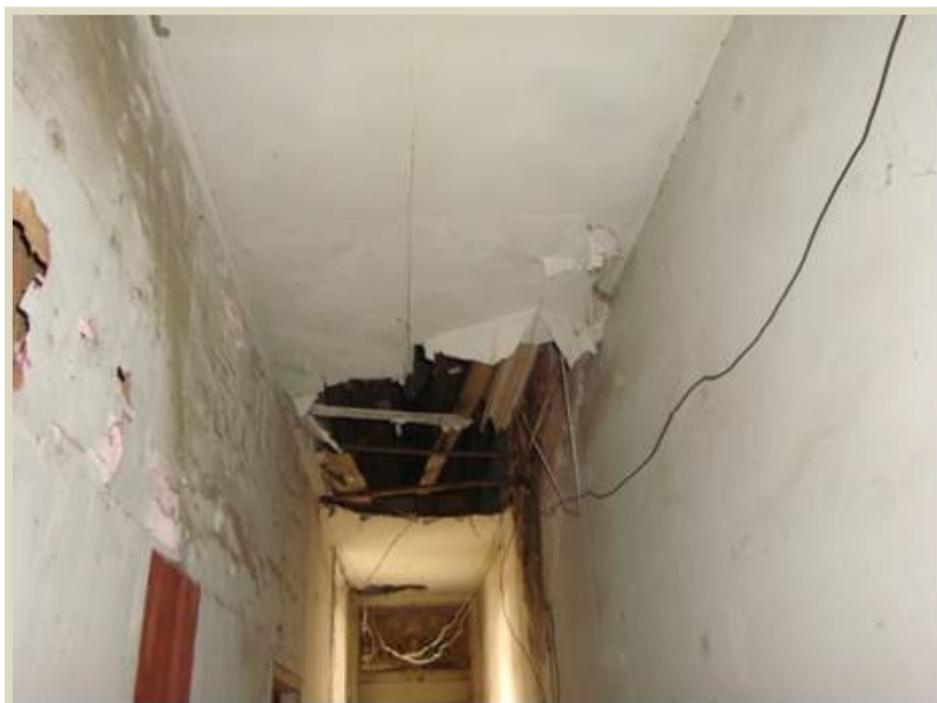
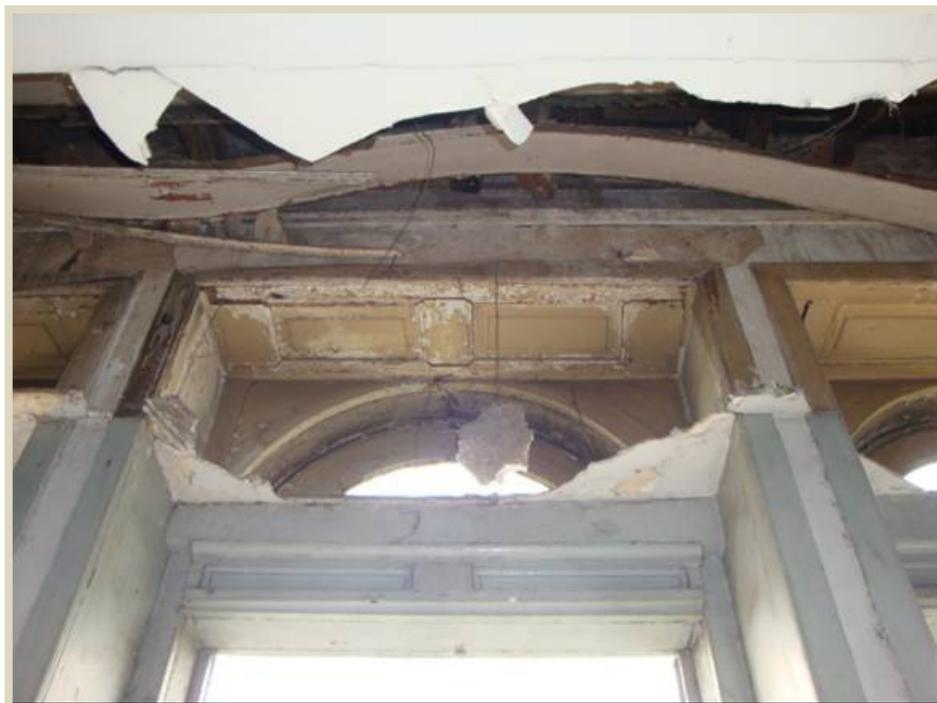
Fotos nºs 40 e 41: Estado de conservação interno precário.
