**XVI COBREAP – CONGRESSO BRASILEIRO DE ENGENHARIA DE
AVALIAÇÕES E PERÍCIAS. IBAPE/AM**

**PERÍCIA DE ENGENHARIA ENVOLVENDO SOLUÇÃO COM
REFORÇO ESTRUTURAL UTILIZANDO FITA e FIBRA DE
CARBONO**

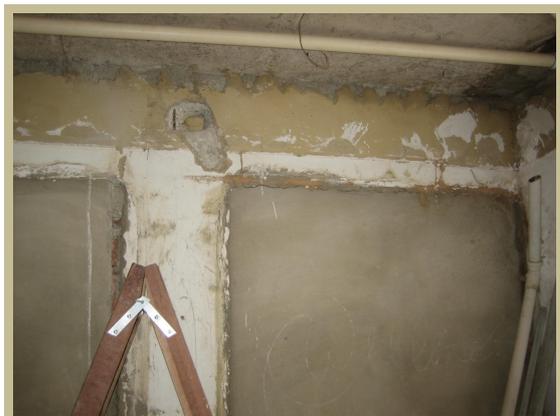
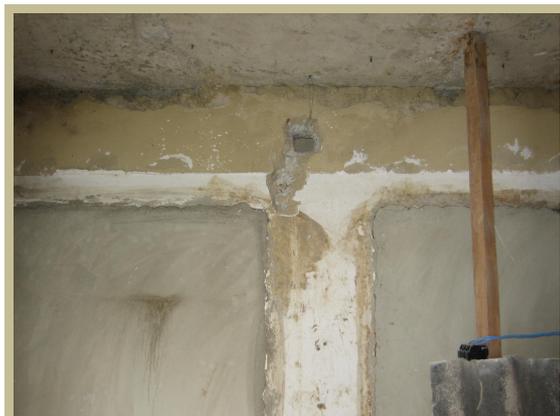
1 – Fissura próxima ao topo do pilar P7, oriunda de furo com cerca de 15 cm de diâmetro, executado na parte superior do pilar, sem tratamento, que provocou fratura do concreto na região danificada.

Fotos n^{os} 1 e 2: Vistas pelas duas faces.

Para recomposição da parte da estrutura afetada, uma vez que a mesma estava funcionando sem aparentes danos oriundos de deformação excessiva, foi executar a colmatação da fratura por colagem, e posterior grauteamento da parte quebrada, reconstituindo-se a peça estrutural. Para efetivar a consolidação, foi aplicada, por justaposição, uma camada de compósito de fibra de carbono nas duas faces do encontro do pilar P7 com a viga V6.

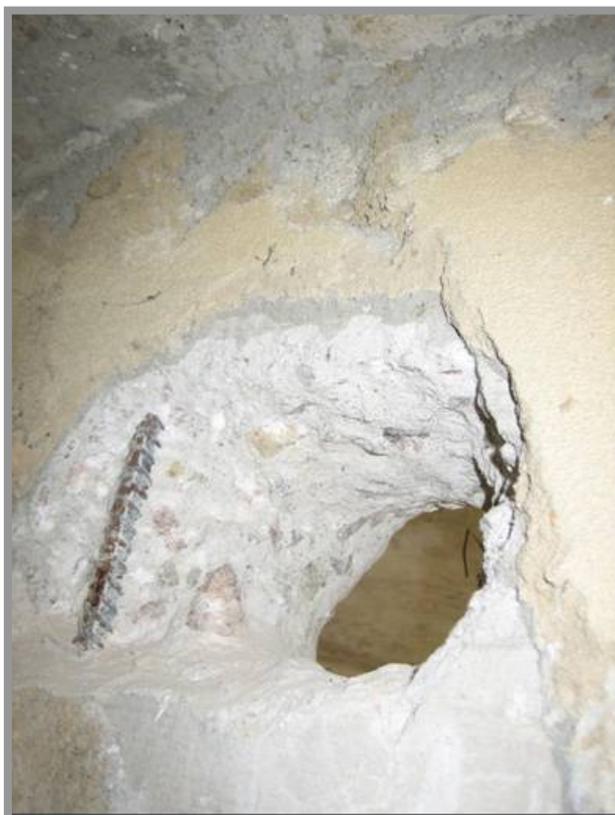
Foto n^o 3: Vista do pilar danificado com armadura exposta.

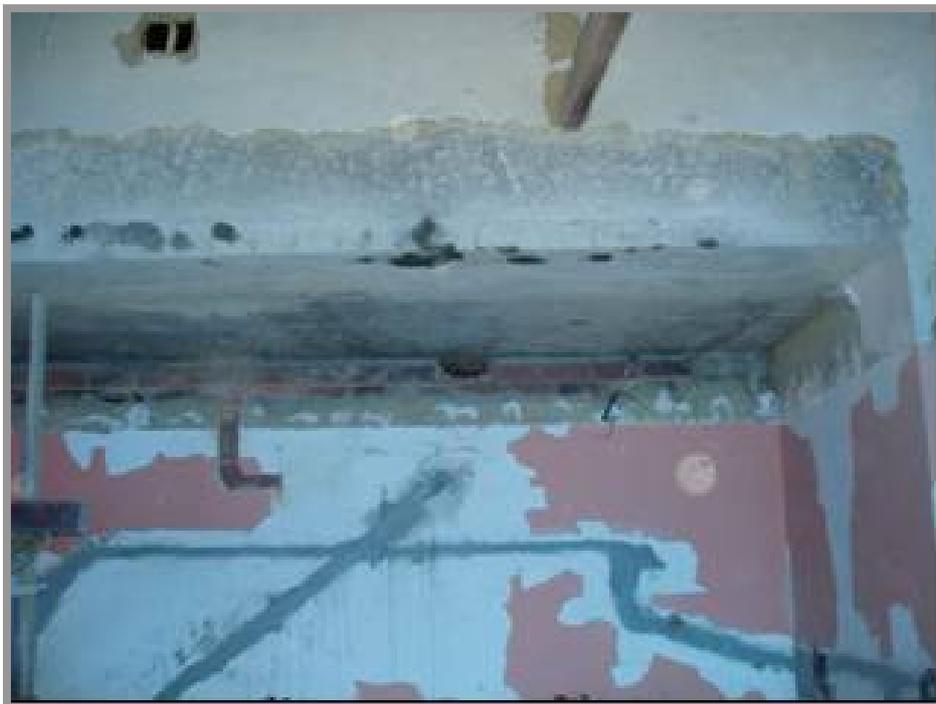
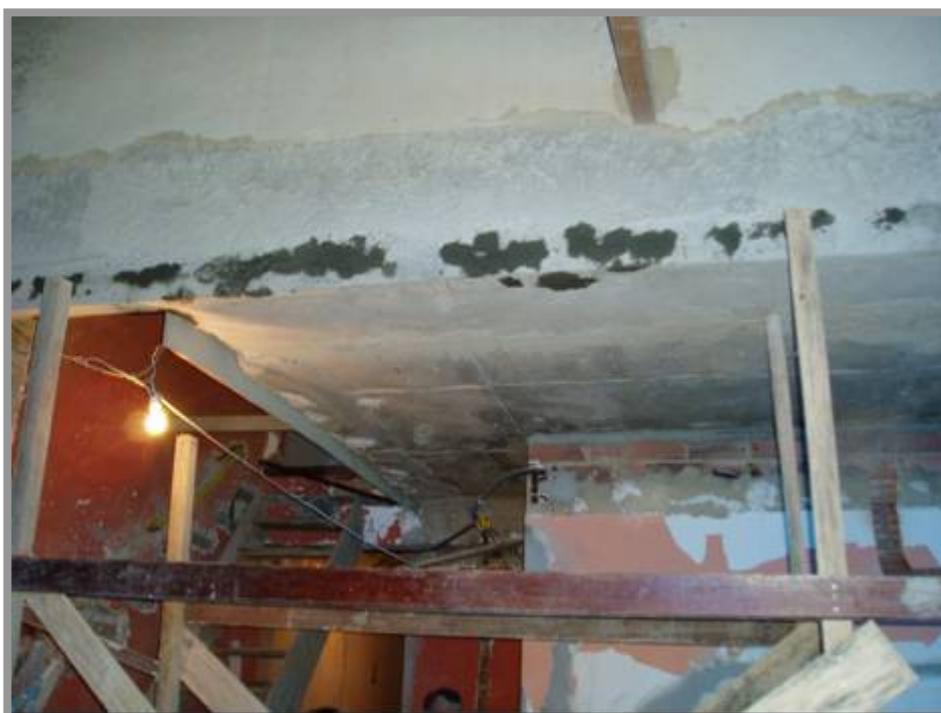
2 – A viga de bordo necessitava de um reforço para colocação de laje apoiada em estrutura metálica.

Fotos n^{os} 4 e 5: Vista da viga que necessitava de reforço para colocação de estrutura metálica.

Este acréscimo de carga foi considerado insignificante em relação à carga existente. Uma vez que não existe o projeto estrutural correspondente, realizou-se um reforço com uma camada de compósito em fibra de carbono, na região de momento positivo (uma vez que a região de momento negativo é inacessível), controlando-se eventuais deformações posteriormente, para garantir a não formação de rótula plástica.

Adicionalmente, realizou-se uma camada de reforço vertical, em compósito, para auxiliar no combate ao cisalhamento, uma vez que junto ao apoio extremo a laje foi quebrada para a passagem da escada de acesso ao nível superior.

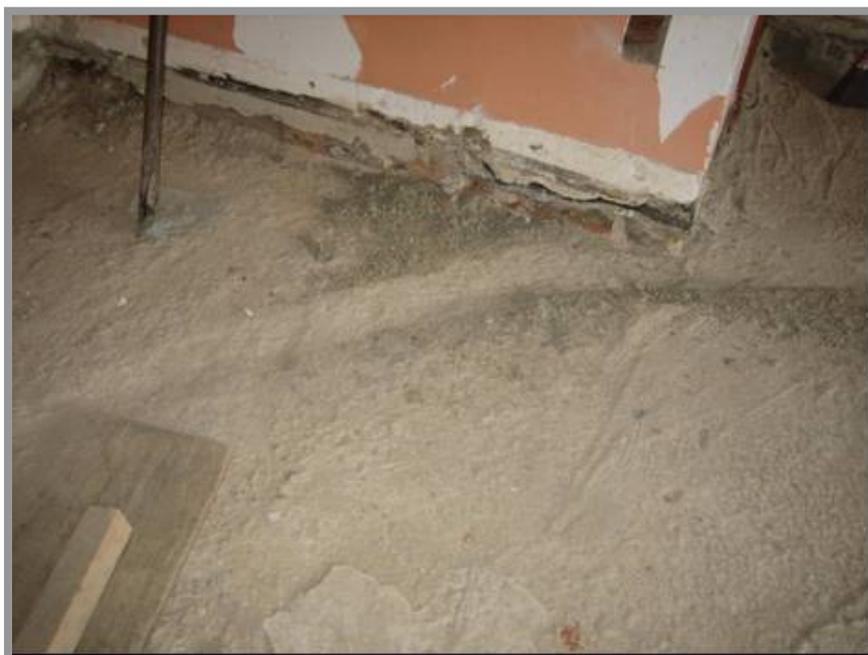
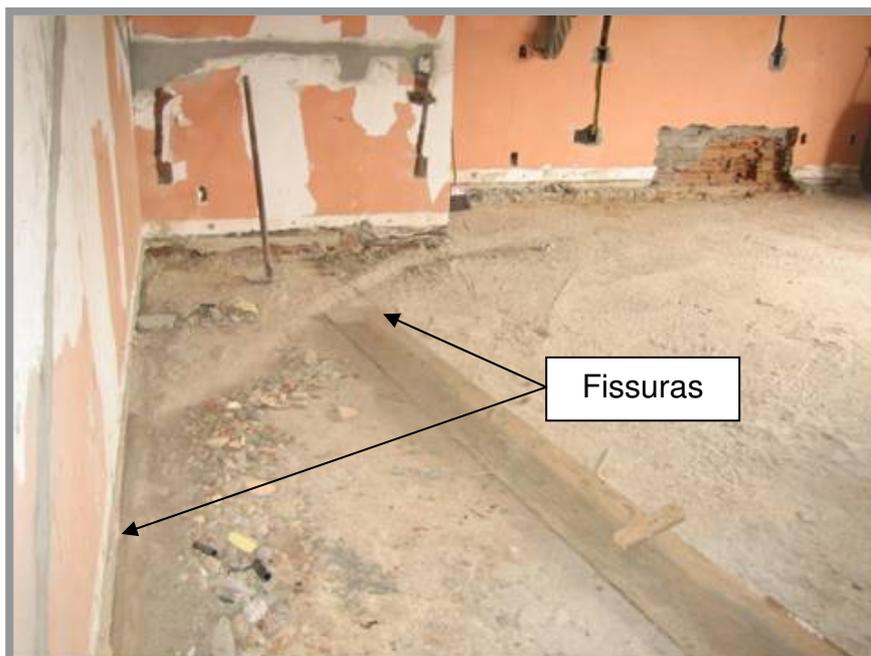
3 – Fissura localizada no piso da sala, paralela à fachada, negativa, ao longo de toda a periferia da laje, junto ao vão da viga V25. Identificada essa fissura e tendo em vista a deformação existente no local, percebia-se que outras fissuras deveriam existir. Pesquisada a laje, constatou-se a existência de fissuras formando, integralmente, a chamada “parábola de ruptura”, indicando pré-falência estrutural localizada.

A posição das fissuras indicou que um possível excesso de carga associado a uma grande esbeltez provocaram deformação excessiva, indicando pré-falência estrutural localizada.

Fotos nºs 6 e 7: Sala de estar - fissuras no piso formando a “parábola de ruptura”.

Nas micro fissuras foi aplicada diretamente cola estrutural - Metacrilato. Este material é um adesivo estrutural com baixíssima viscosidade, que penetra profundamente, mesmo em fissuras da ordem de 0,1mm de abertura, promovendo a monoliticidade do concreto.

Foi adotada Solução passiva com colocação de fitas de carbono.

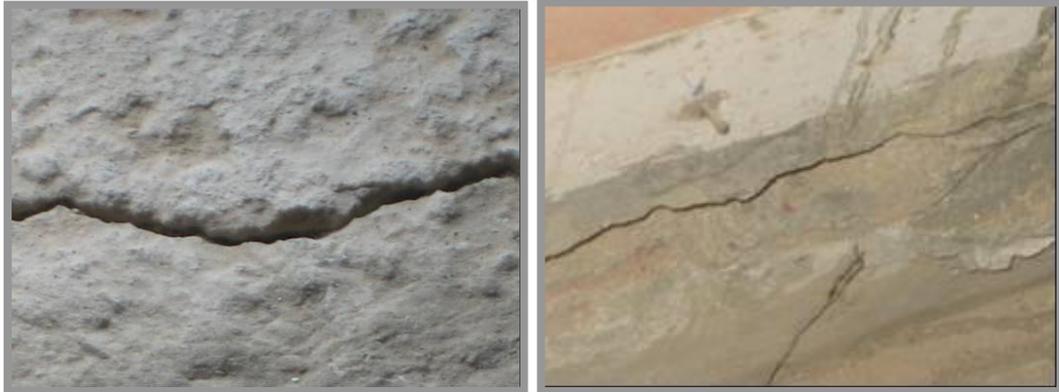
Fotos nº 8 e 9: Detalhe das fissuras existentes no piso da sala, formando a “parábola de ruptura”.

A ocorrência da pré-falência ocorreu por carregamento anterior excessivo, que levou à exaustão da capacidade de carga da estrutura.

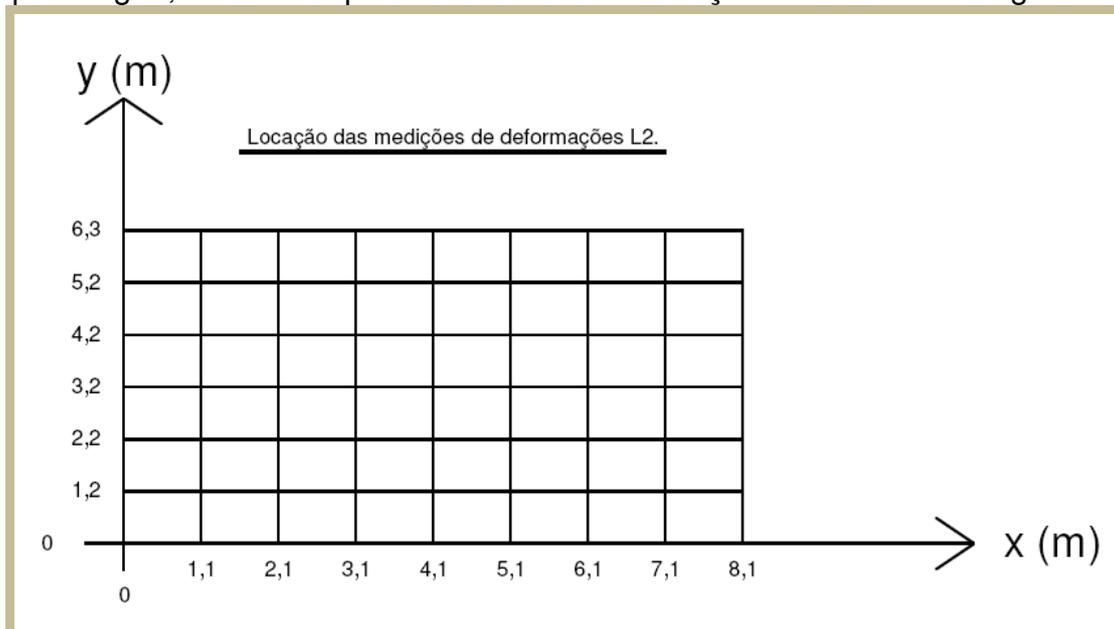
4 – O problema existente indicou uma deformação excessiva, pois a deformação limite, segundo as posturas normativas, deveria ser muito inferior a 1 cm. Nas medições realizadas no piso verificou-se a existência de pontos com deformações de até 11 cm.

Para medição e verificação das deformações, realizou-se uma malha no piso da sala e foi executado um levantamento das deformações, conforme demonstra o croqui a seguir, e em cada ponto foi efetuada a medição demonstrada no gráfico.

Gráfico demonstrando a malha executada no piso da sala e as locações das medições

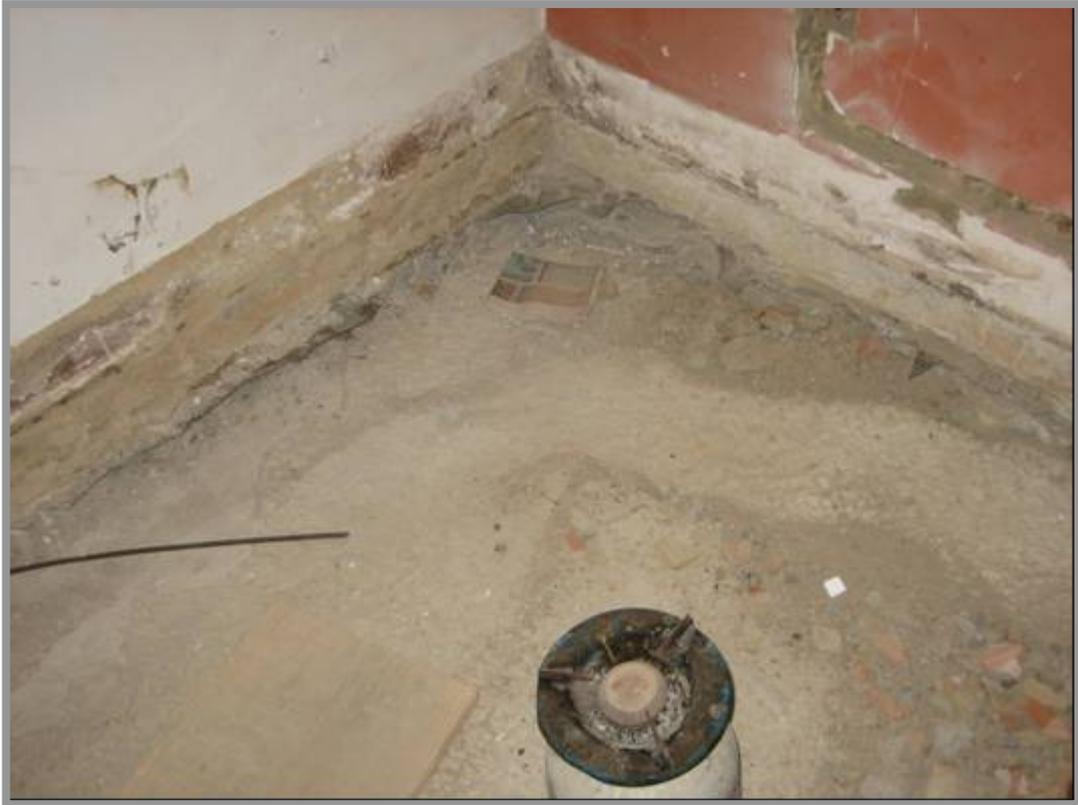
Foto nº 10: vista da fissura existente próxima ao rodapé.

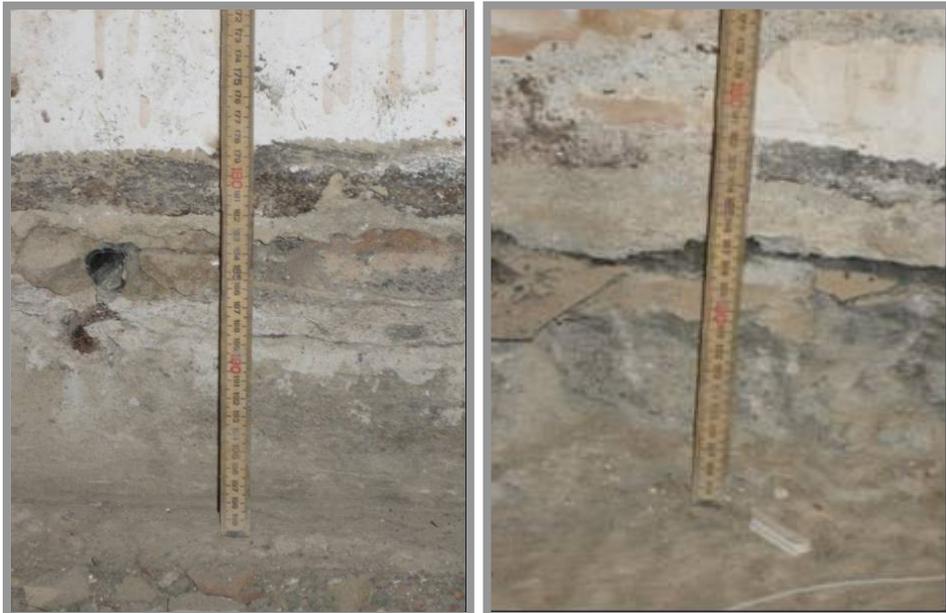
Fotos nº 11 e 12: Deformações de até 11 cm.

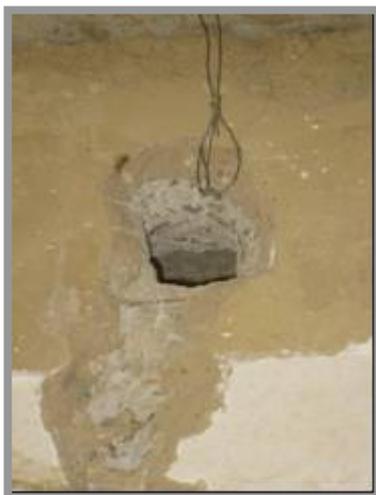
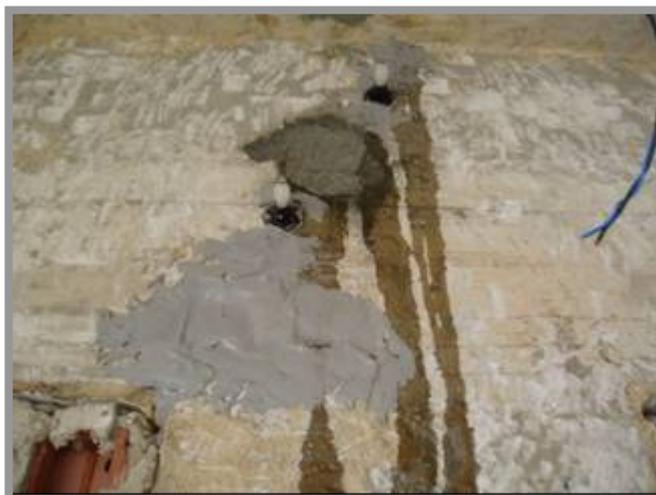
Fotos n^{os} 13 e 14: Fratura no pilar colada e grauteada.

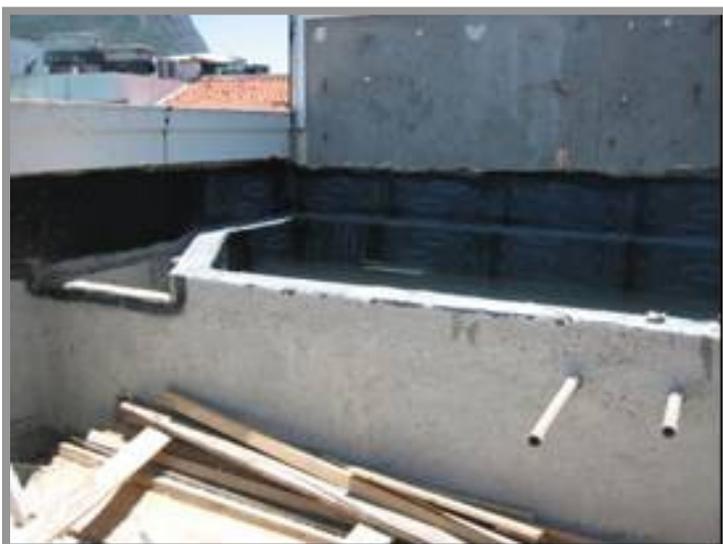
Foto nº 15: Piscina sobre o trecho afetado.

Uma vez o serviço realizado, foi testado, enchendo-se d'água a piscina, sem que o local apresentasse qualquer indício de fragilidade estrutural ou deformação.
