XVI COBREAP – CONGRESSO BRASILEIRO DE ENGENHARIA DE AVALIAÇÕES E PERÍCIAS – MANAUS/AM - 2011

PERÍCIA DE ENGENHARIA

RESUMO

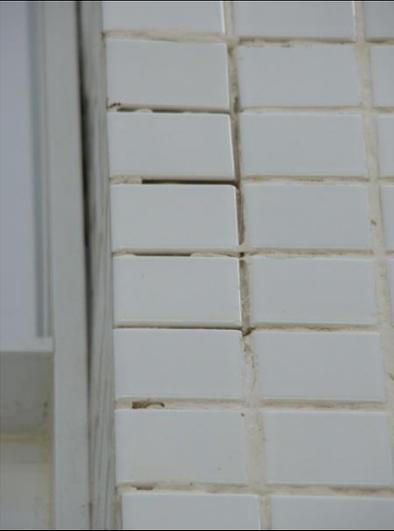
<p>Posição 96: Fachada</p> <p>- Falta do rejunte do revestimento em pastilha da fachada.</p>

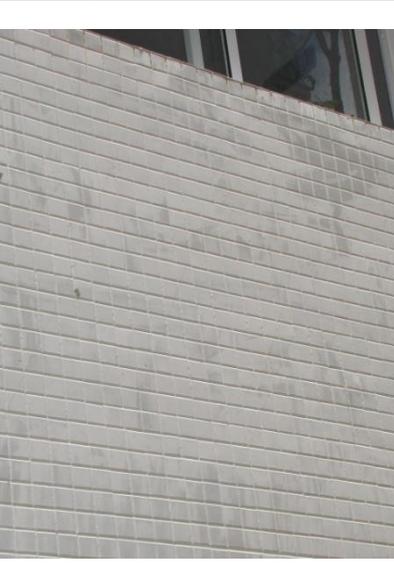
<p>Posição 97: fachada</p> <p>- Falta de limpeza do revestimento em pastilhas.</p>

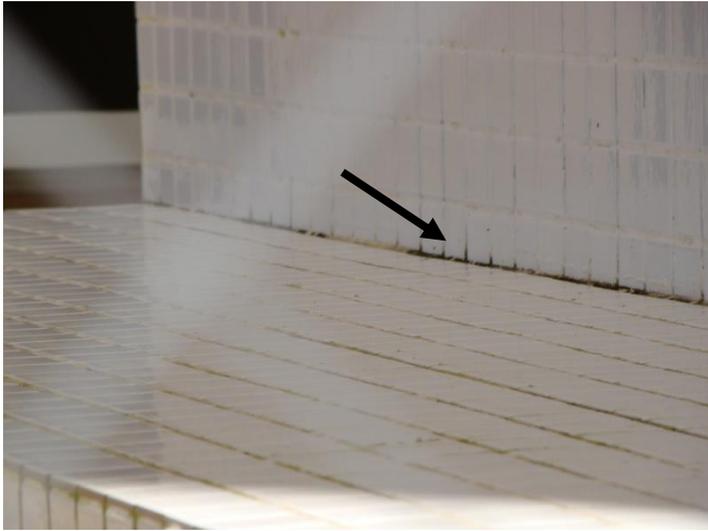
Posição 98: fachada

- Sinais de limo no rejunte das pastilhas.

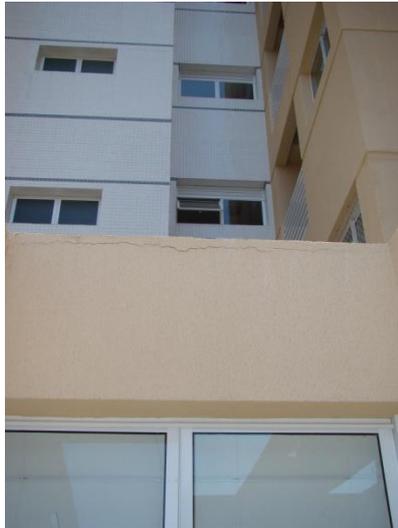
Posição 99: fachada

- Trincas na fachada.

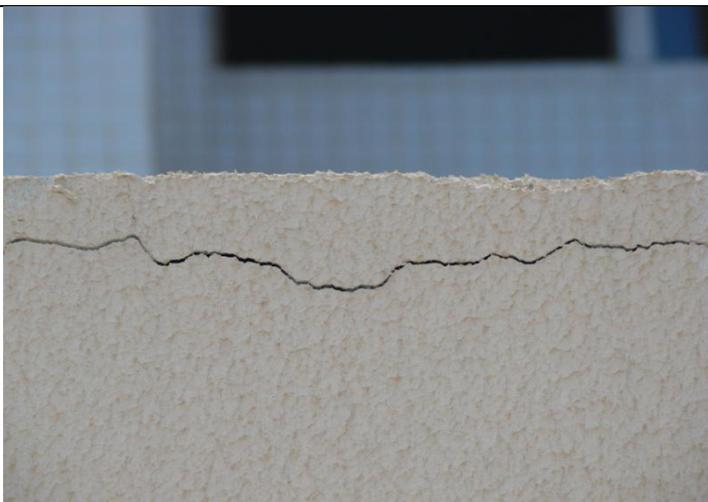
Posição 100: fachada

- Detalhe da trinca na fachada interna (salão de festas adulto/ espaço gourmet).
