**XVI COBREAP - CONGRESSO BRASILEIRO DE ENGENHARIA DE
AVALIAÇÕES E PERÍCIAS - IBAPE/AM – 2011**

TRABALHO DE PERÍCIA

As treliças lançadeiras são equipamentos utilizados na montagem de vigas de concreto protendido em construção de pontes e viadutos. Acidente ocorrido com um desses equipamentos durante execução de obra em ponte ferroviária originou necessidade de perícia técnica de engenharia, buscando evidenciar danos existentes e as causas da ruptura da treliça. Vistoria in loco detectou ruptura de elementos de ligação, cujas amostras foram ensaiadas em laboratório. Concluiu-se que a principal causa da ruptura da treliça periciada foi fadiga em um de seus componentes de fixação (rosca da porca), confeccionada em material incompatível ao material previsto no manual do equipamento periciado. Tal ruptura sobrecarregou as demais ligações, provocando a queda da treliça.

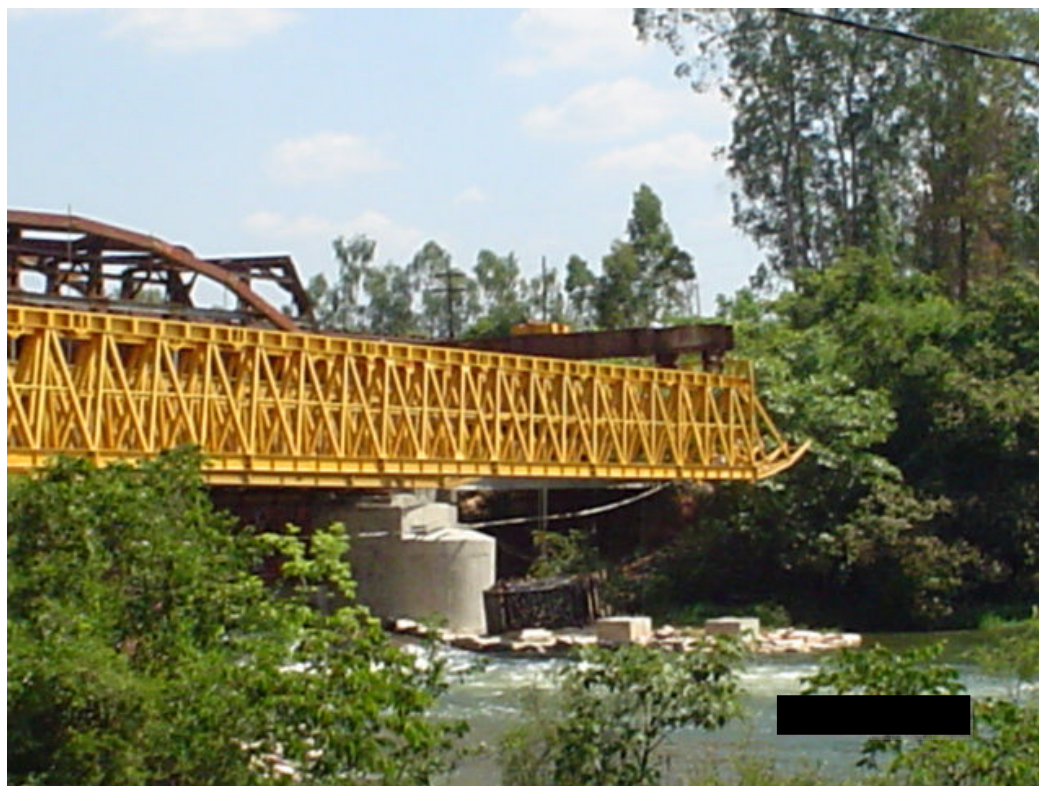
Foto 1 – De jusante, observamos detalhe do par de treliças sinistrado.

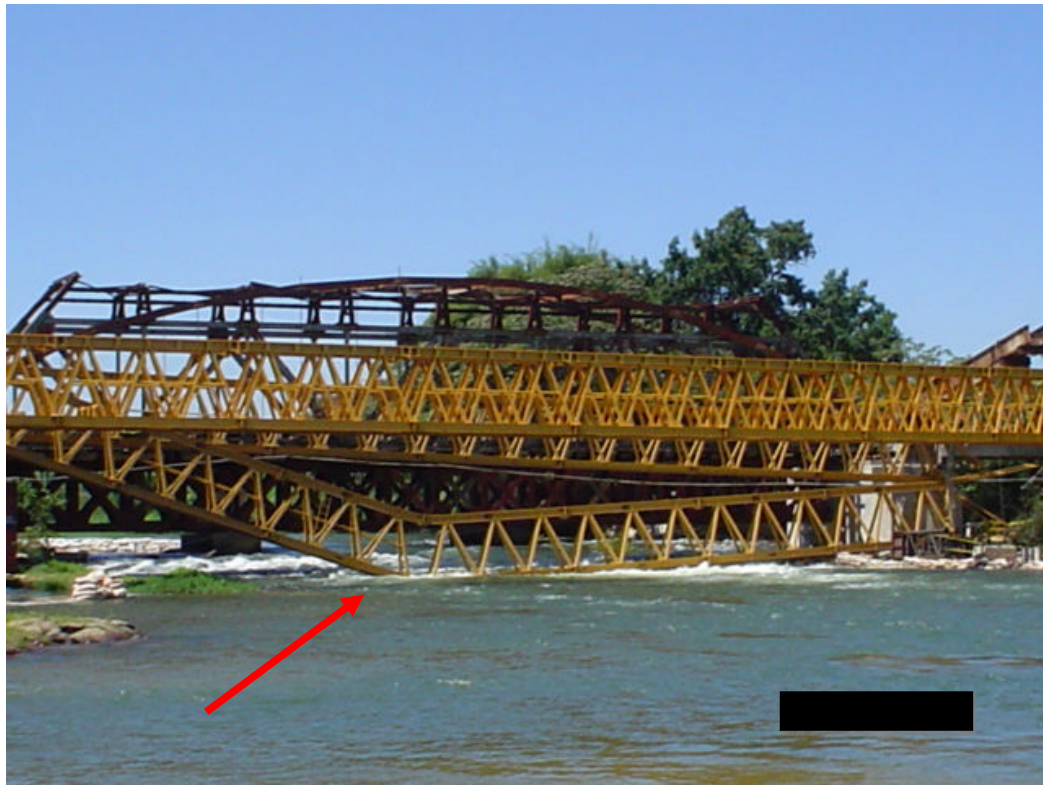
Foto 2 – Vista geral do acidente, mostrando treliça rompida e evidenciando o não rompimento de treliça similar.

- Deformação plástica permanente da estrutura da treliça: quebra da ligação com posterior queda da parte em balanço, já observada na *Foto 2* acima.
- Ruptura da ligação: observa-se nitidamente ruptura da rosca de parafuso e porca. Onde não houve quebra do parafuso, o mesmo foi arrancado com pedaço do seu flange.

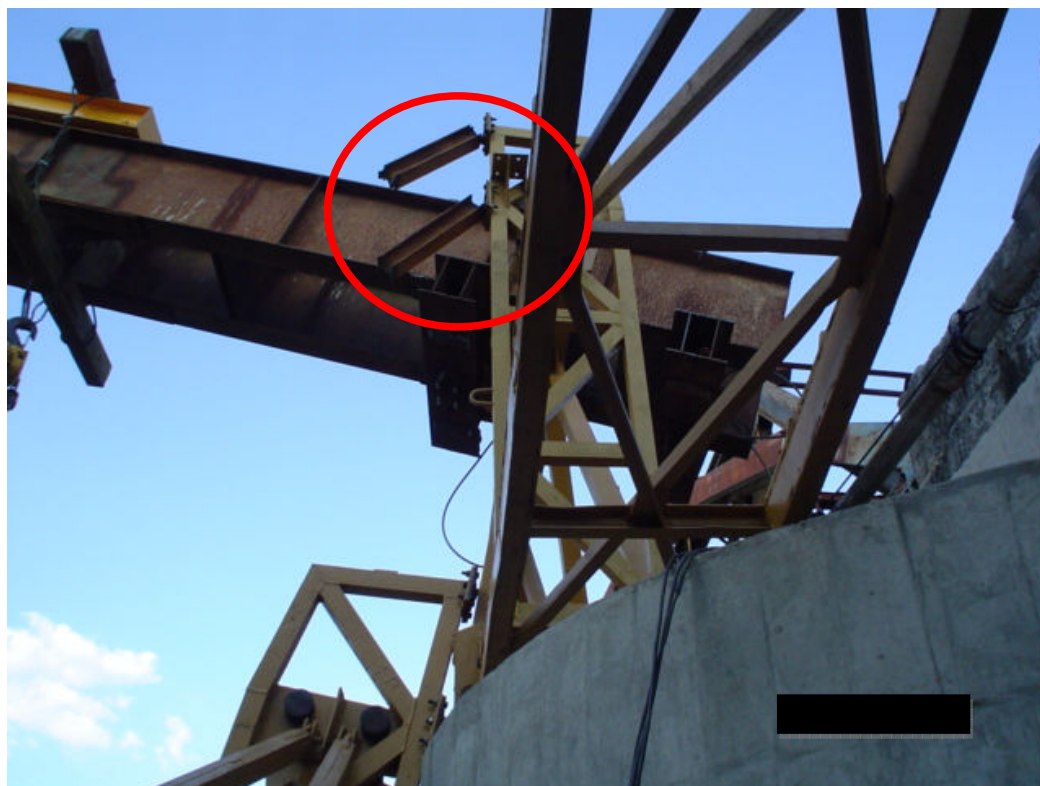
Foto 3 – Detalhe do travamento rompido, entre módulos 1 e 2 da treliça, que provocou o tombamento do segundo módulo.

A união falhou na montagem da ligação dos módulos 1 e 2.

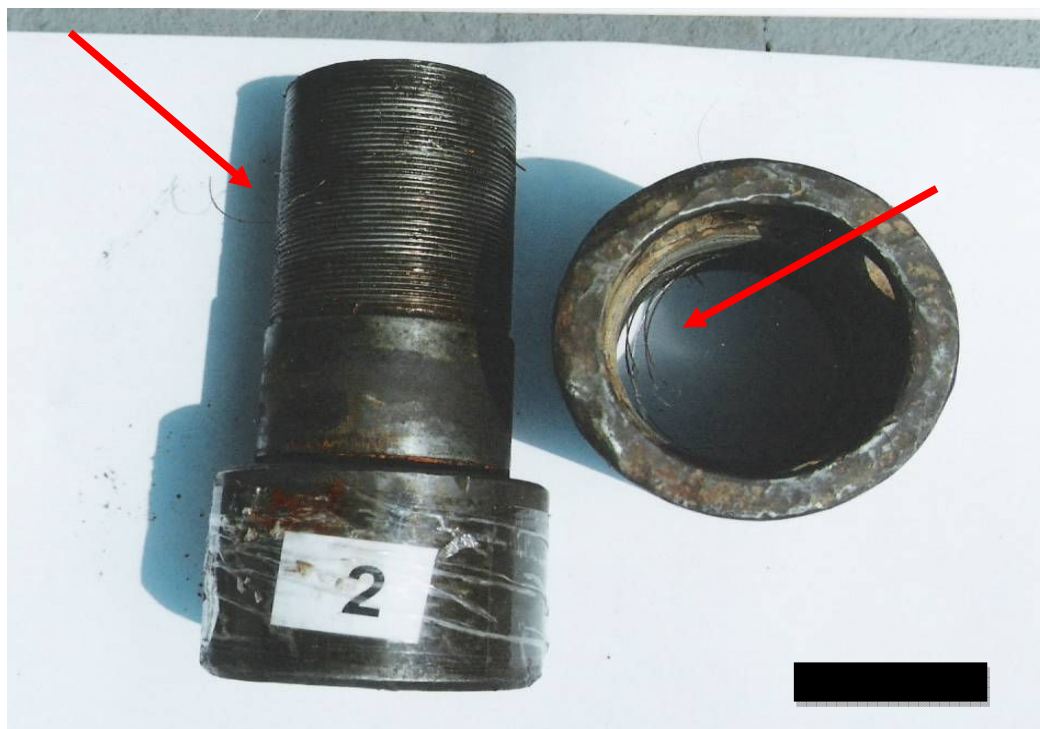
Foto 4 - Detalhe da rosca rompida, no parafuso e, especialmente, na porca de um dos conjuntos rompidos por fadiga do metal. Observa-se lascas de metal.

- Considerando análise química, dureza e análise metalográfica, o parafuso foi confeccionado em aço SAE 1045 laminado a quente, portanto material dúctil.
- Considerando análise química, dureza e análise metalográfica, a porca foi confeccionada em aço SAE 1020 laminado a quente, portanto material dúctil.
- Admitindo as medidas nominais e realizado os cálculos, o conjunto é eficiente.
- Após controle dimensional constatou-se que as dimensões do parafuso e porca estão fora de padrão normalizado.
- O conjunto falhou na rosca da porca, aproximadamente no diâmetro médio, fato característico de fadiga da mesma.

- A principal causa da ruptura da treliça periciada foi fadiga em um de seus componentes (rosca da porca), sobrecarregando as demais ligações, provocando sua ruptura, com conseqüente queda sobre o rio;
- O material de confecção da porca (aço SAE 1020 laminado a quente) difere das especificações do manual do equipamento (aço SAE 1045 laminado a quente), comprovando sua não originalidade e inadequação ao uso no equipamento acidentado;
- As dimensões do parafuso e porca rompidos estão fora de padrão normalizado;
- Na ficha de manutenção do equipamento não foram encontrados registros de manutenção de nenhum dos conjuntos porca/parafuso;
- Não existem evidências de problemas estruturais nem operacionais na treliça vistoriada.

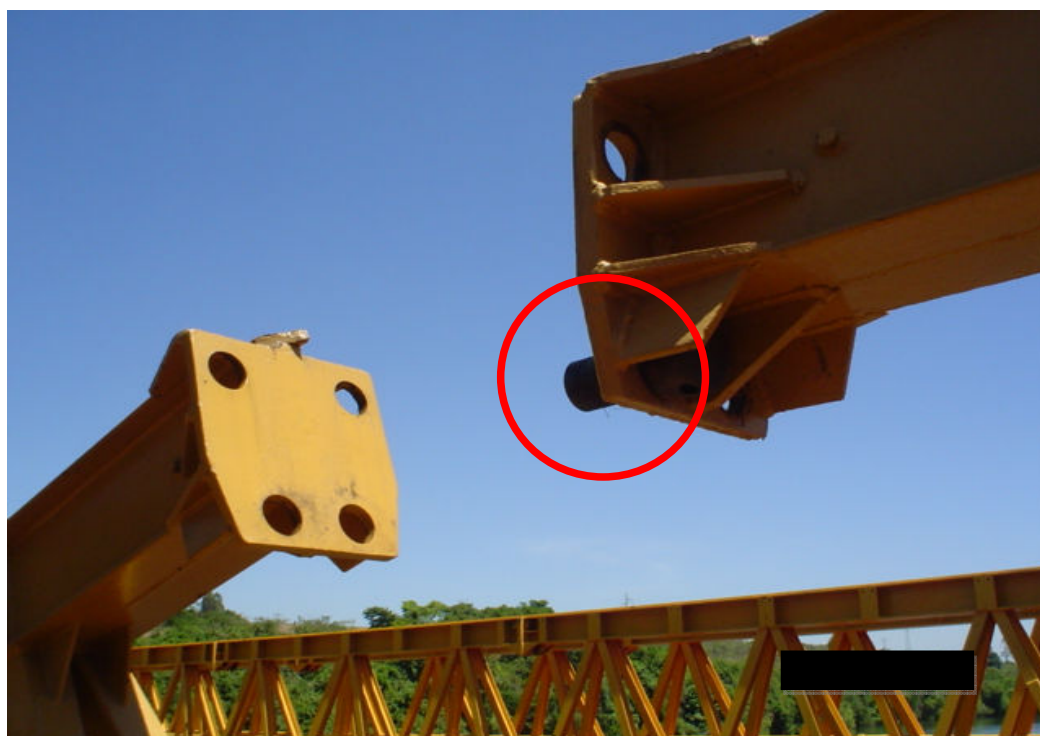
Foto 5 – Detalhe do parafuso rompido remanescente, na ligação da junção adjacente ao apoio 2, na parte em balanço.

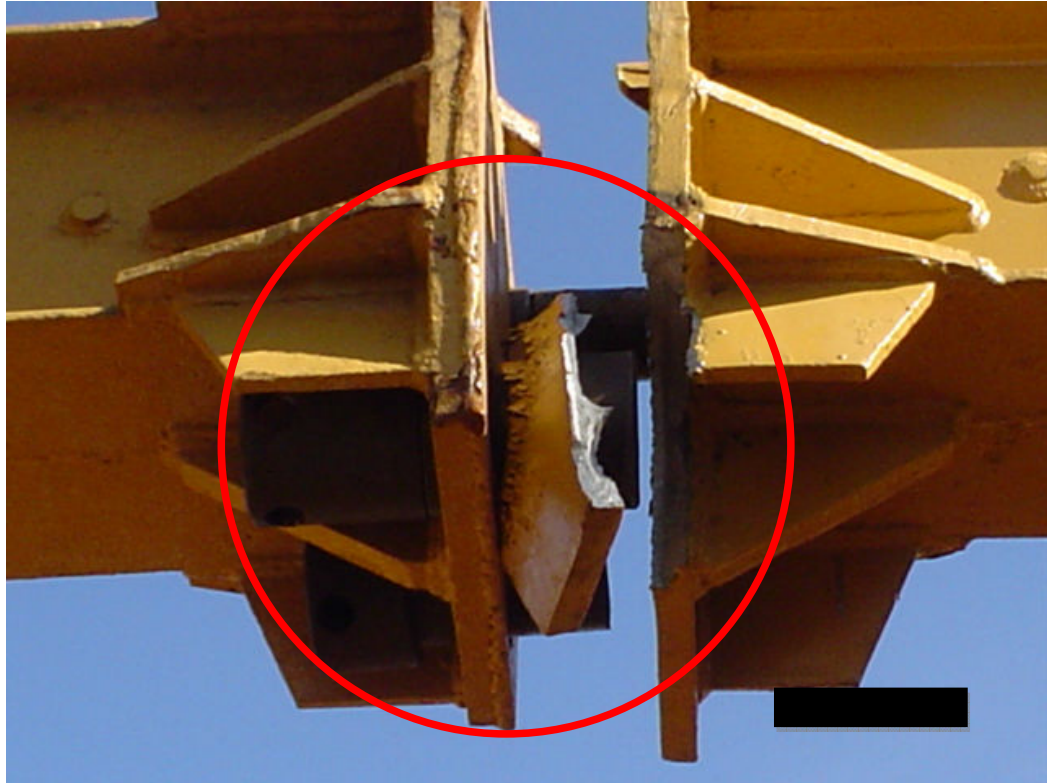
Foto 6 - Detalhe do flange rompido do módulo de montante do par acidentado, vizinho ao flange cujo parafuso se rompeu, mostrado na Foto 5 acima.

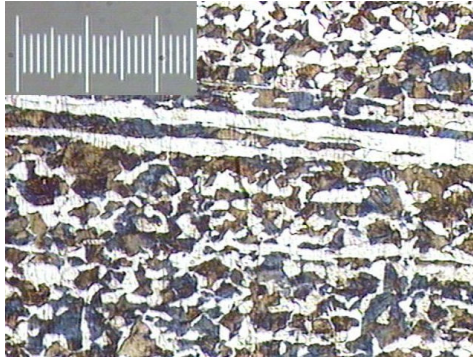
Fig.1- Parafuso de fixação (esc. 0,01mm)

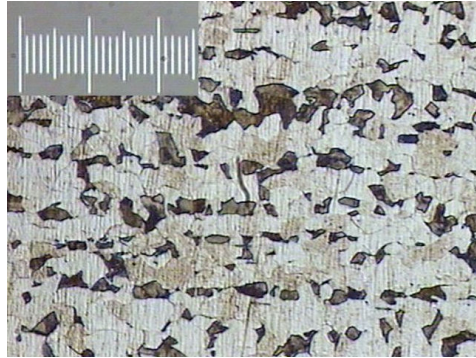
Fig.2 - Porca de fixação (esc. 0,01mm)

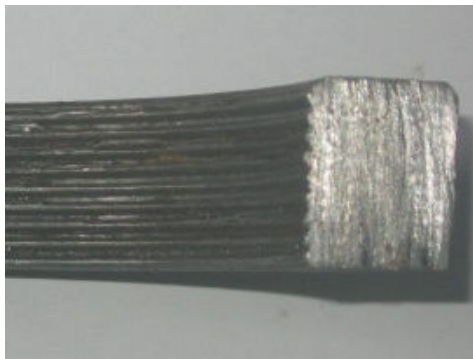
Fig.3- Rosca que falhou

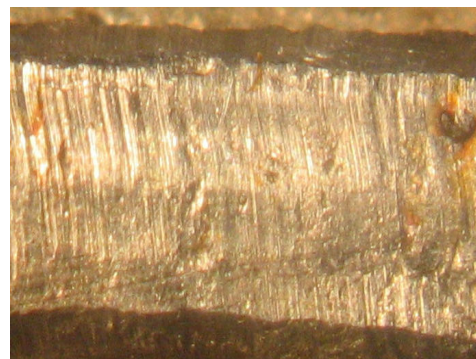
Fig.4-Topo do filete que falhou
