**XVI COBREAP - CONGRESSO BRASILEIRO DE ENGENHARIA DE
AVALIAÇÕES E PERÍCIAS - IBAPE/AM – 2011**

TRABALHO DE PERÍCIA

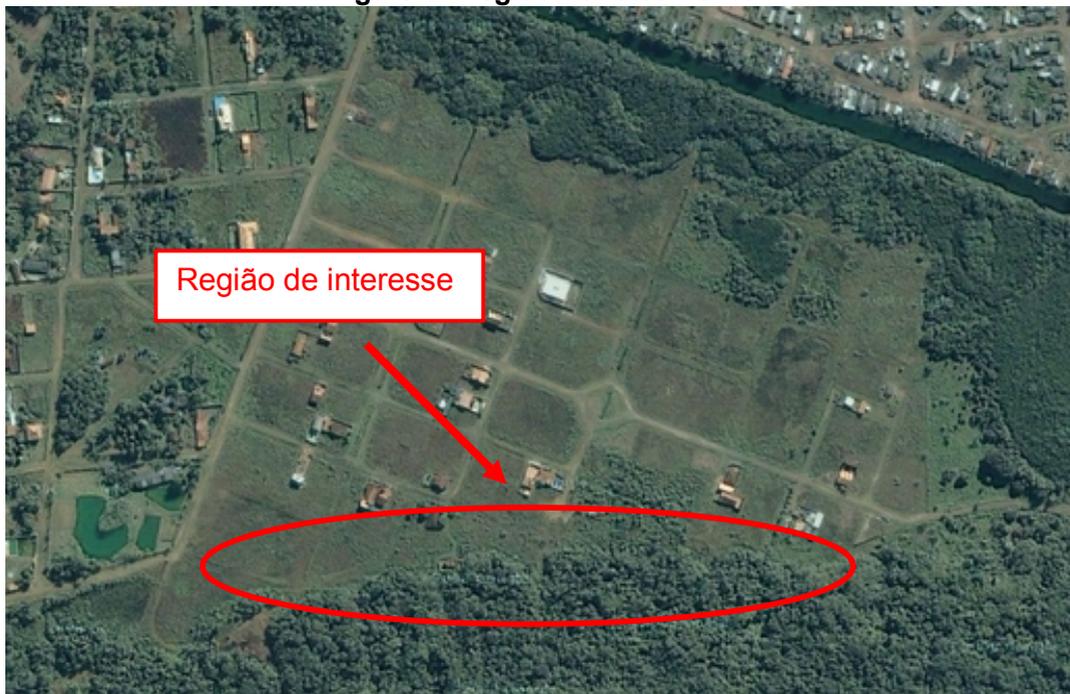
Figura 2: Região do loteamento

Ao se iniciar o planejamento da 3ª Perícia Judicial, em especial da vistoria, buscou-se a localização do imóvel em ferramenta básica: Google Maps[®]. Essa primeira imagem já mostrou que, salvo engano, a região em estudo corresponderia a mata densa, em sopé de montanha, em região de Mata Atlântica (ver Figura 2 abaixo).

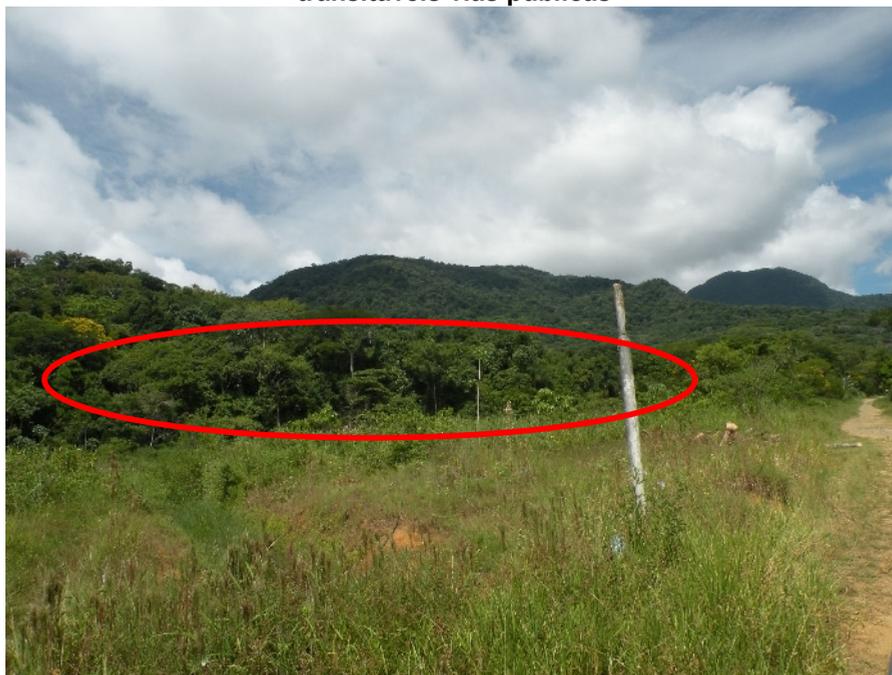
Em vistoria ao local foram observadas, confirmando as informações obtidas por pesquisas de imagens, que o local onde era prevista em projeto a abertura das vias é coberto por mata (Figuras 3, 4 e 5). Além disso, possuía topografia bastante íngreme (inclinações de até 40% - segundo apurado em planta apresentada pelo

proprietário do imóvel) e contava com pedras de grande porte e será atravessado por córrego com pequena cascata.

Figura 3: Vistas da região em estudo a partir do limite da porção onde estão abertas e transitáveis vias públicas

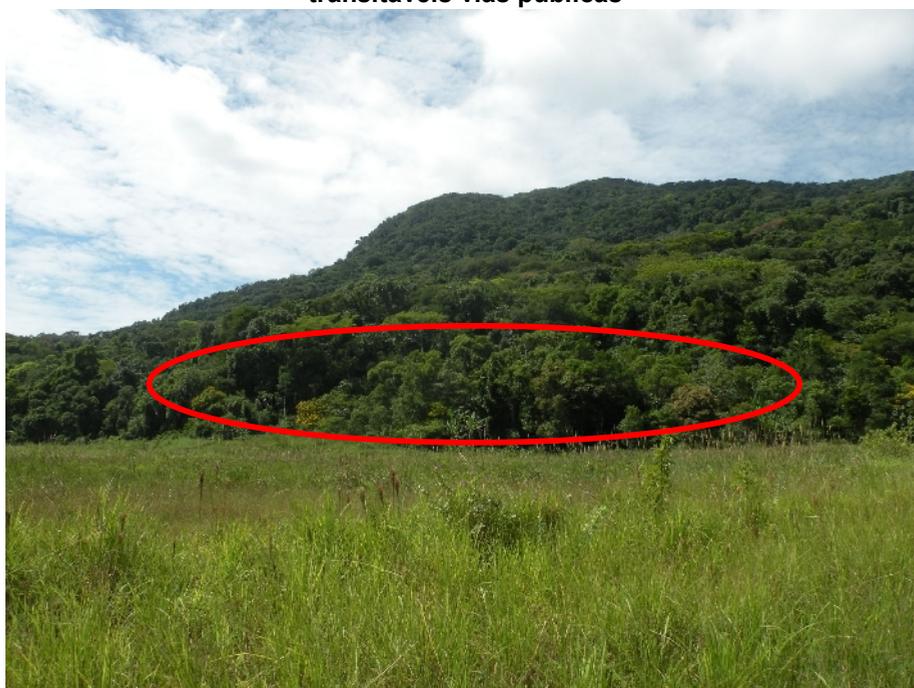
Figura 4: Vistas da região em estudo a partir do limite da porção onde estão abertas e transitáveis vias públicas

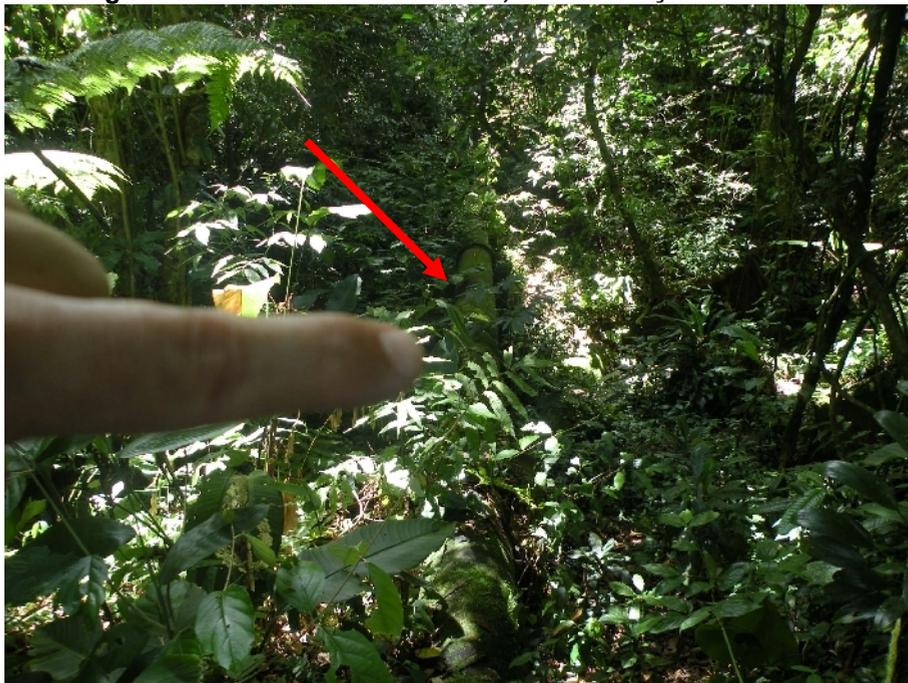
Na região, foi visualizada no interior da mata, a adutora de aço (Figura 6), sobre o solo, distanciando-se em alguns trechos do terreno, onde há depressões.

Figura 6: Vista do local em estudo, com indicação da adutora

Com essas características, agregadas ao fato do local estar situado em sopé de montanha, chegou-se a conclusão que, do ponto de vista físico, seria inviável a implantação dos lotes. Além das intervenções poderem desestabilizar o maciço de solo, proporcionando erosões e escorregamentos de portes imprevisíveis, gerariam agressões não permitidas à natureza, como a remoção da mata e interferências em curso d' água.
