**XVII COBREAP – CONGRESSO BRASILEIRO DE ENGENHARIA DE
AVALIAÇÕES E PERÍCIAS – IBAPE/SC - 2013**

AIRBAG

MITO OU REALIDADE

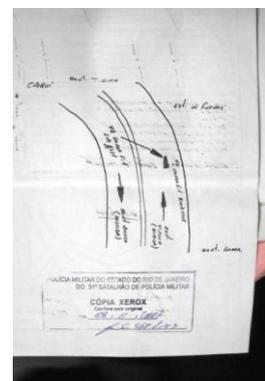
Observando o croqui e a descrição do motorista do outro veículo podemos recompor a cena do ocorrido.

O veículo do Autor (em azul) trafegava em trajeto vertical e o outro veículo ao derrapar na curva foi em direção ao veículo do Autor.

Analisando tecnicamente as trajetórias podemos afirmar que a frente do outro veículo atingiu o lado esquerdo da frente do veículo do Autor.

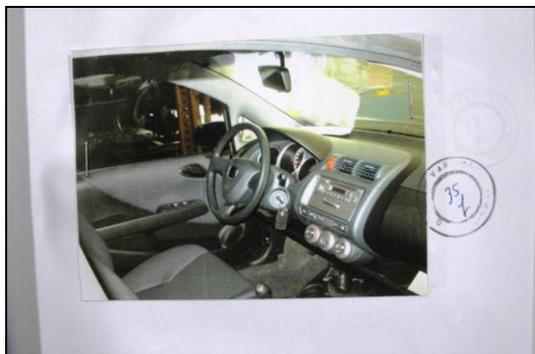
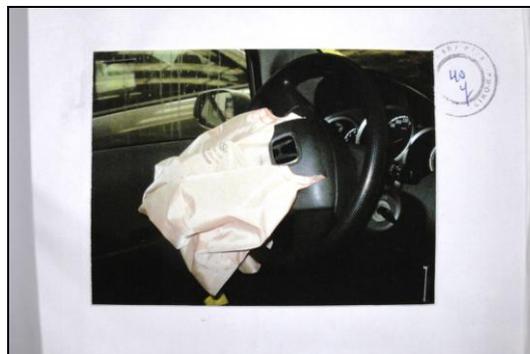
Após o acidente, ao procurar saber o que aconteceu, o autor descobriu que o acidente ocorreu entre dois veículos de mesma marca e modelo, mas que o airbag do seu veículo não disparou e o do outro disparou.

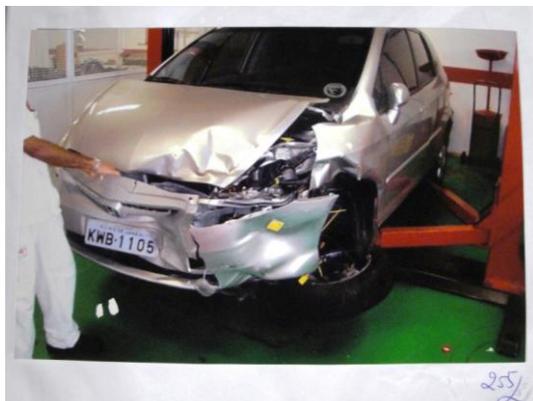
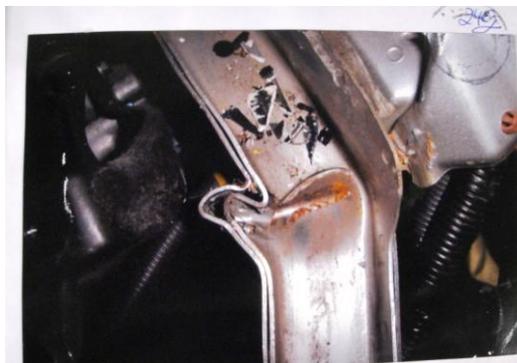
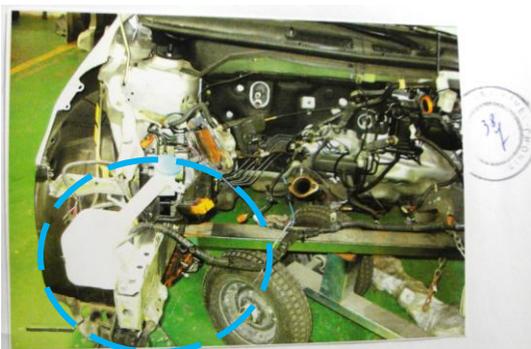
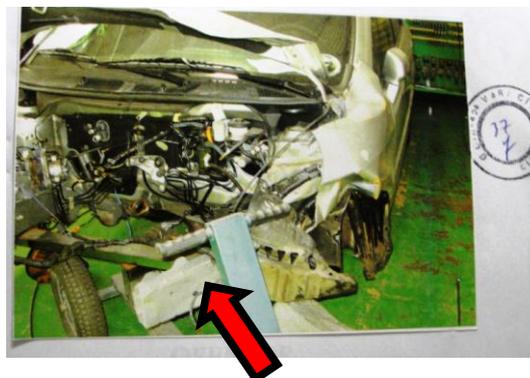
Observando as fotos podemos destacar os seguintes pontos:

- o veículo foi atingido no lado esquerdo da sua frente;
- a longarina do lado direito não foi afetada (destaque em azul);
- a longarina do lado esquerdo foi atingida de forma transversal (seta vermelha), o que provocou o seu significativo deslocamento.

A colisão atingiu a dianteira do veículo do autor na diagonal.

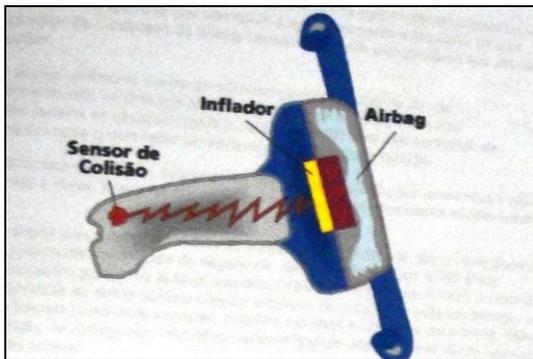
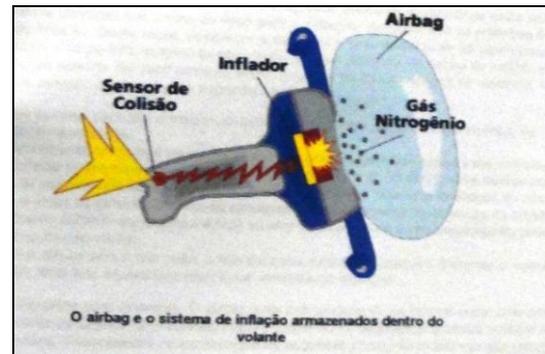
Observando os esquemas acima podemos verificar que o acionamento do airbag é função dos diversos sensores de avaliação do tipo de colisão distribuídos em vários pontos do veículo.

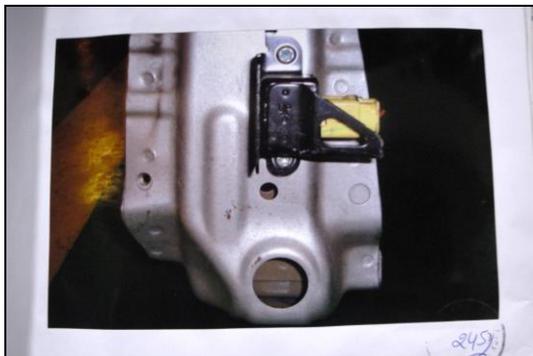
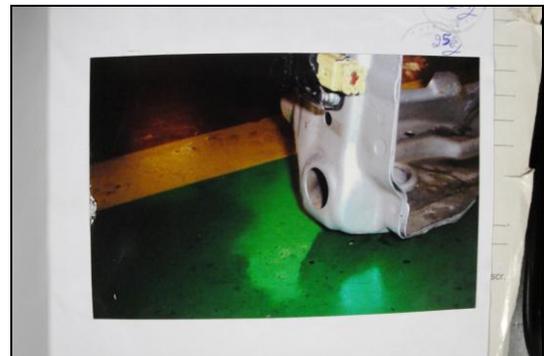
No veículo em questão, alguns dos sensores não foram acionados por que as estruturas veiculares de suas fixações não foram afetadas.

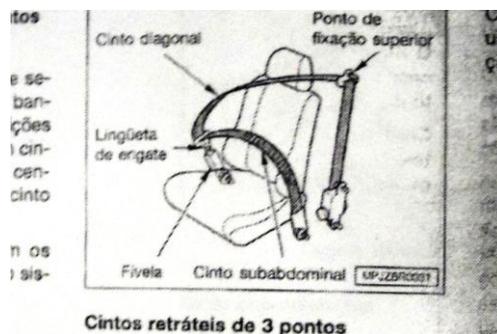
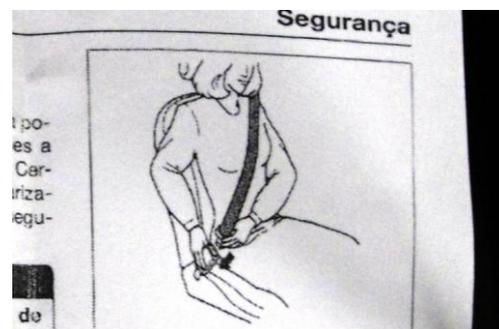
Os cintos retráteis de três pontos são fixados na carroceria. A parte do cinto subabdominal tem a sua fixação na carroceria junto à porta de cada ocupante e fixado por encaixe na fivela fixada na carroceria junto à lateral do seu assento. Já a parte do cinto diagonal também tem a sua fixação na carroceria junto à porta de cada ocupante, passa por um ponto de fixação superior e alcança a fivela fixada na carroceria junto à lateral do seu assento.

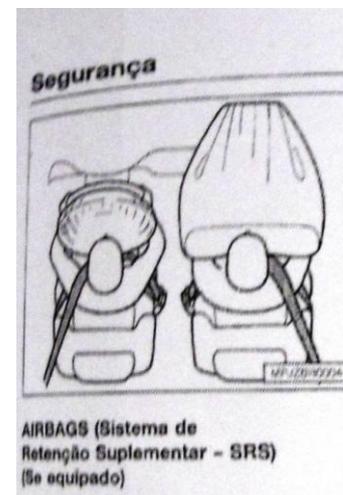
No caso dos veículos também equipados com AIRBAG, os ocupantes passam a ter um elemento de retenção para o caso de colisão frontal severa, sendo impedidos de choque contra o volante ou contra o painel frontal.

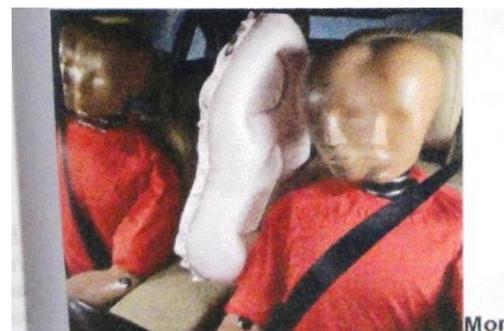
Para as colisões laterais, e também nas capotagens, a parte diagonal do cinto de três pontos não impede o deslocamento lateral.

Este deslocamento lateral possibilita ocorrer o choque entre os ocupantes. Tanto que alguns veículos já vêm equipados com AIRBAG que dispara entre os ocupantes.

Em alguns casos, o ocupante chega até a fugir completamente do banco.
