**Título do Trabalho:** Perícia em Viaduto Rodoviário – Verificação quanto à necessidade de reforço estrutural em função da não-conformidade do concreto.

**Autor:** Eng. Civil Luís Henrique Poy, *Esp.*

**XVII COBREAP - CONGRESSO BRASILEIRO DE ENGENHARIA DE  
AVALIAÇÕES E PERÍCIAS - IBAPE/SC - 2013**

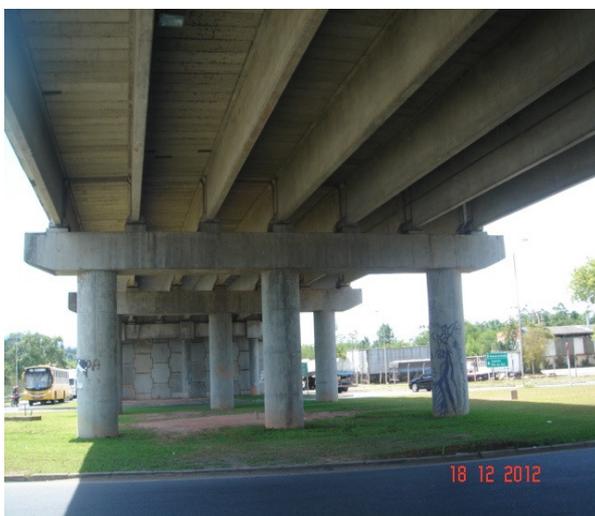
**Figura 01** – Fotografia dos seis pilares centrais (pilares do 04 ao 09), que receberam reforço estrutural.

**.f)** Ofício da CONSTRUTORA X para o DNIT, encaminhado para análise o projeto de reforço nos pilares (4, 5, 6, 7, 8 e 9) e vigas-travessas (1 e 4) – datado de 15/10/08;

**.h)** Ofício da CONSTRUTORA X para o DNIT, informando a conclusão dos trabalhos de reforço nos pilares (4, 5, 6, 7, 8 e 9) e vigas-travessas (1 e 4) - datado de 17/12/08.

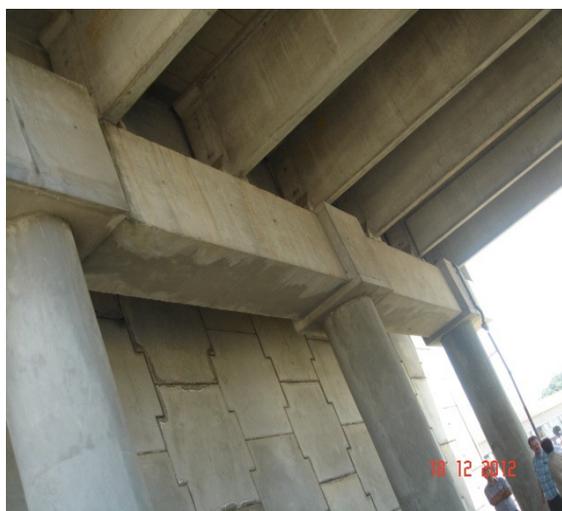
**Figura 02** – Fotografia da viga-travessa no apoio 04. As Vigas-travessas 01 e 04 receberam reforço.

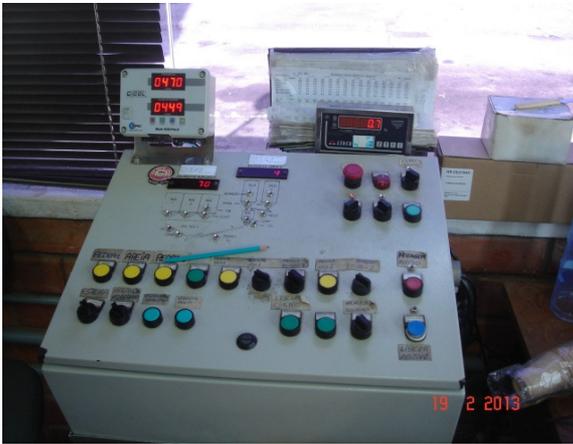
**Figura 03** – Balança manual para carga (cimento, agregados e água).

.1- A balança que controla a carga de cimento, agregados e água possui acionamento manual, sendo as quantidades definidas em tabela elaborada em função de cada tipo de concreto pretendido. Sofre aferições/ calibrações periódicas;

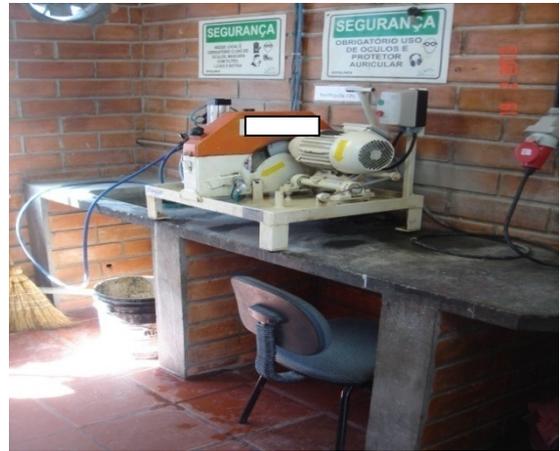
**Figura 04** – Equipamento para retificação dos corpos de prova.

- .5- Na época dos fatos o processo de regularização dos CPs se dava por aplicação de argamassas à base de enxofre. Atualmente é realizado processo de retificação;

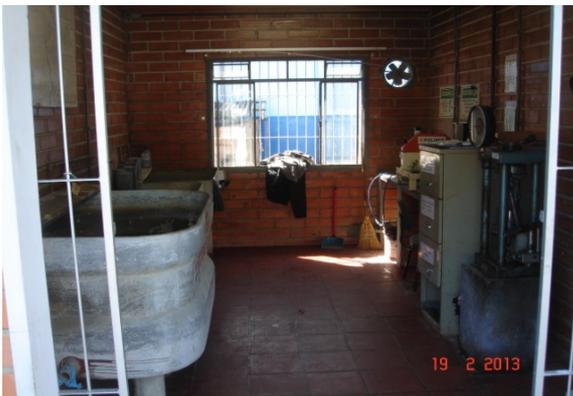
**Figura 05** - Vista geral do laboratório, com tanques para cura dos corpos de prova (sem controle de temperatura da água).

- .4- Após a desforma (24h) os CPs são identificados e submetidos a cura por imersão sem controle de temperatura, onde permanecem até a data de ruptura;

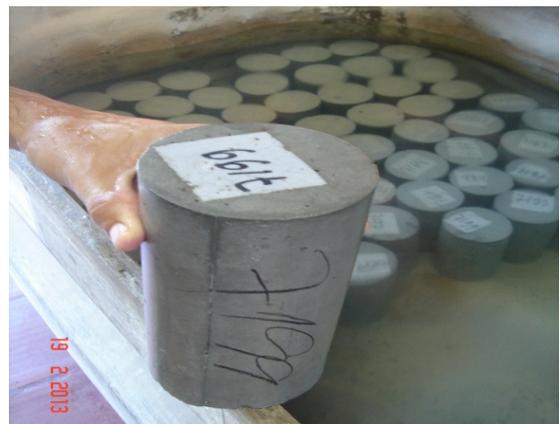
**Figura 06** – Tanque com corpos de prova em cura. Observar identificação numérica, realizada manualmente.

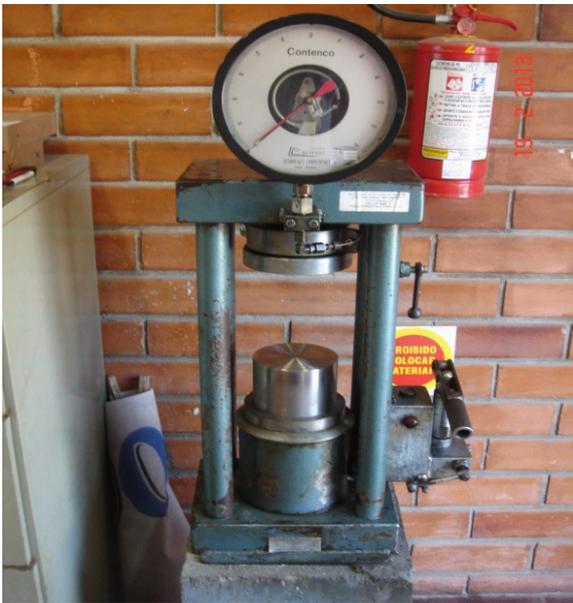
**Figura 07** – Prensa hidráulica por acionamento manual, para a ruptura dos corpos de prova.

- .6- A prensa utilizado para ruptura dos CPs tem acionamento manual (ano de fabricação 1988) e a velocidade de aplicação de carga é controlada pelo próprio operador. Sofre verificações semanais de alinhamento dos pratos (por teste com papel carbono) e aferições/ calibrações periódicas;

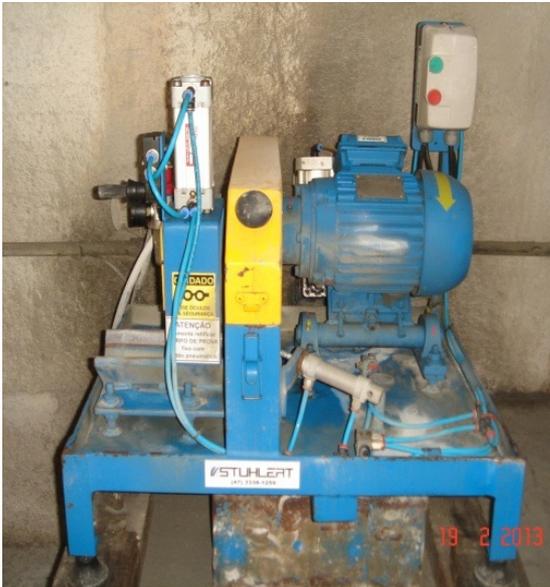
**Figura 09** – Equipamento para retificação dos corpos de prova.

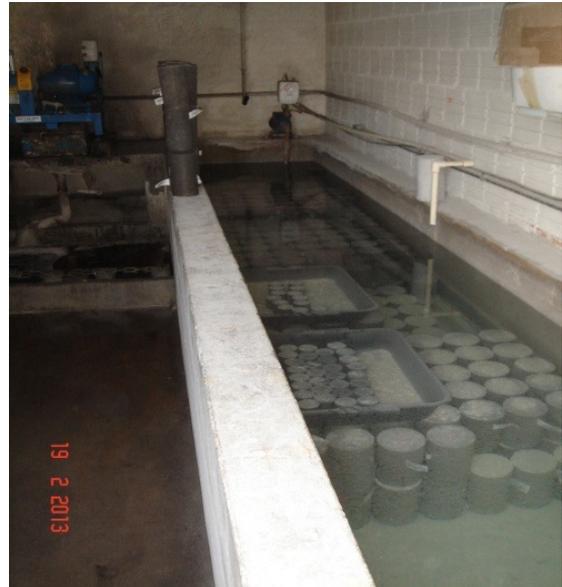
**Figura 10** – Tanque com corpos de prova em cura (com controle de temperatura).

- .4- A cura já à época dos fatos ocorria por imersão, com controle de temperatura;
- .5- A regularização dos CPs já à época dos fatos utilizava retífica e neoprene;

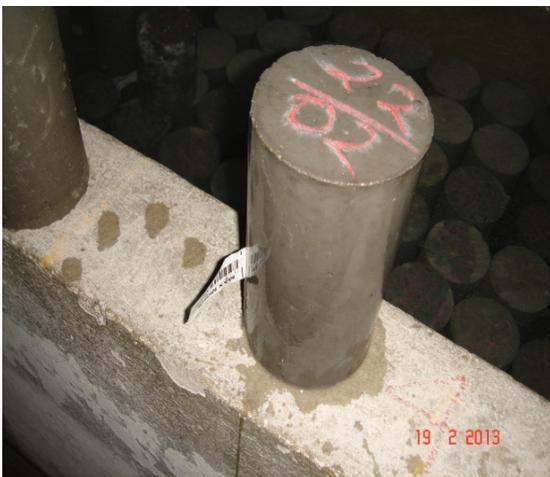
**Figura 11** – Tanque com corpos de prova em cura. Observar identificação numérica com código de barras.

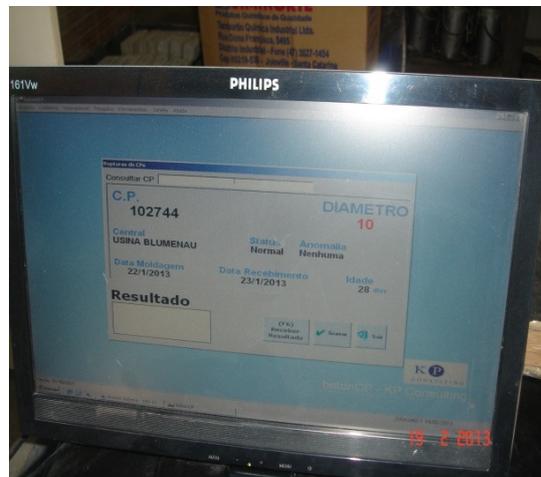
**Figura 12** – Cadastro dos dados do corpo de prova que está sendo rompido, obtidos a partir de código de barras.

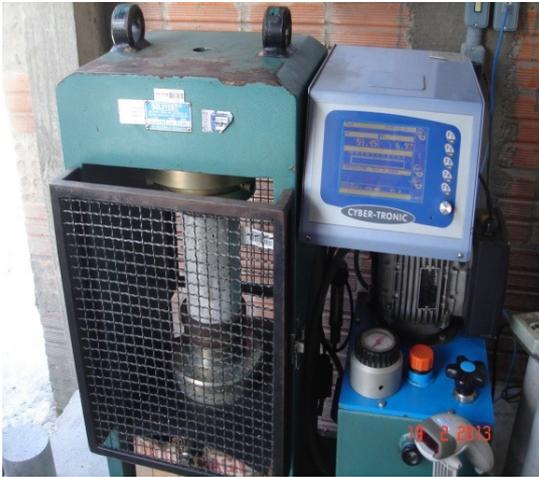
**Figura 13** – Prensa hidráulica automatizada, com leitor de código de barras.

- .6- A prensa já à época dos fatos era automatizada;
- .7- O registro e captura dos valores obtidos na ruptura dos CPs já era automatizado, à época dos fatos;

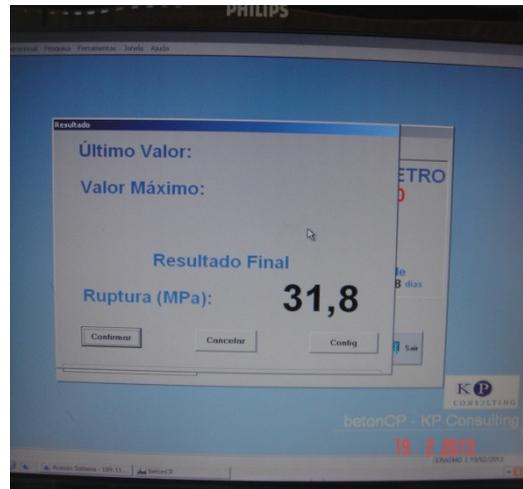
**Figura 14** – Resultado da resistência do corpo de prova rompido (captura automática).

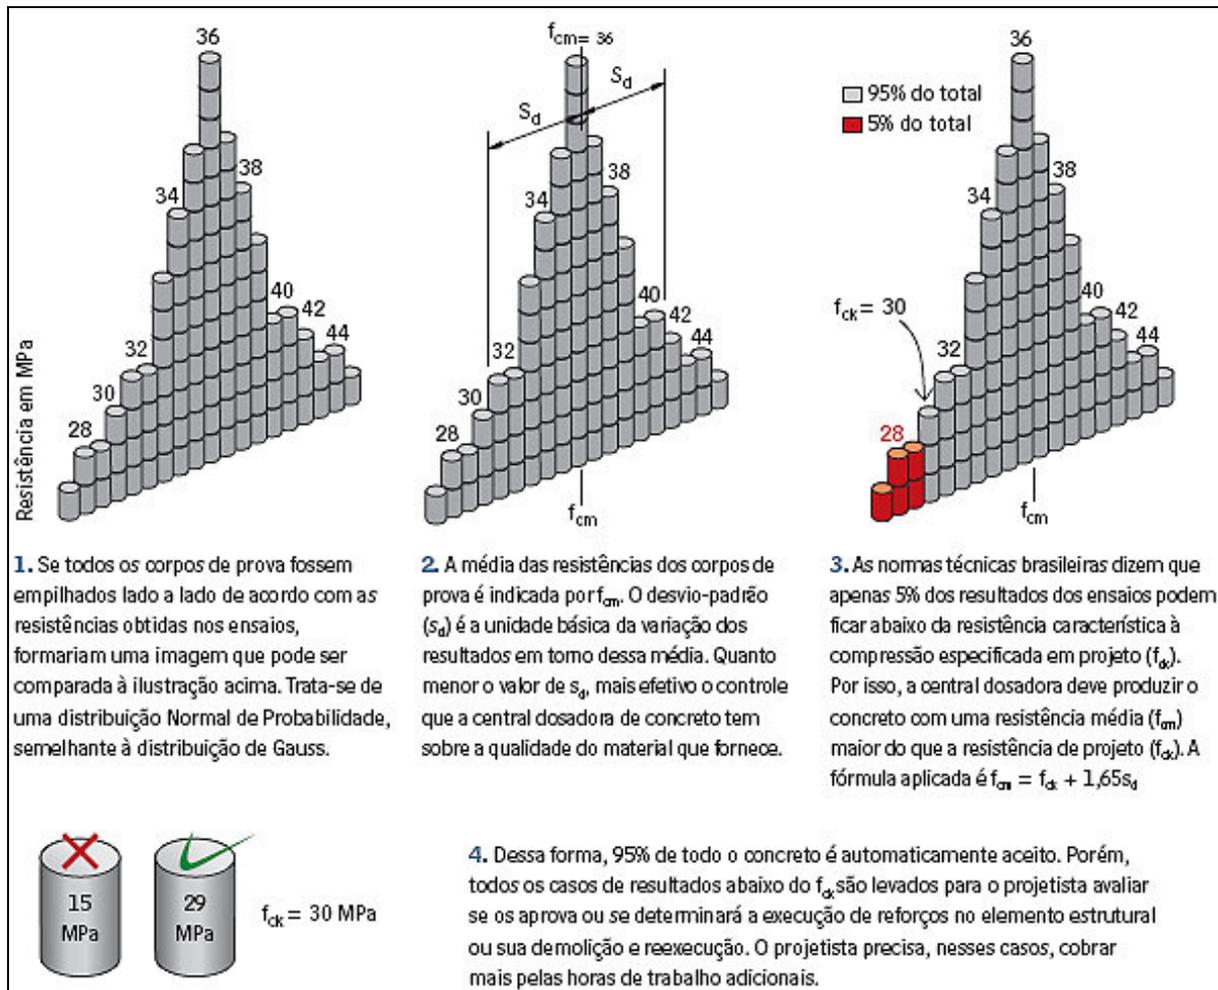
Na prática é como se tivéssemos:  $f_{cmj} = f_{ck} + \text{MARGEM DE SEGURANÇA}$

Esta margem de segurança poderá ser tanto menor quanto mais rigorosos forem os procedimentos de controle de qualidade empregados na produção do concreto (estatisticamente estes desvios de produção constituem o chamado **desvio-padrão – Sd**).

Para melhor entendimento e visualização apresenta-se a figura a seguir.

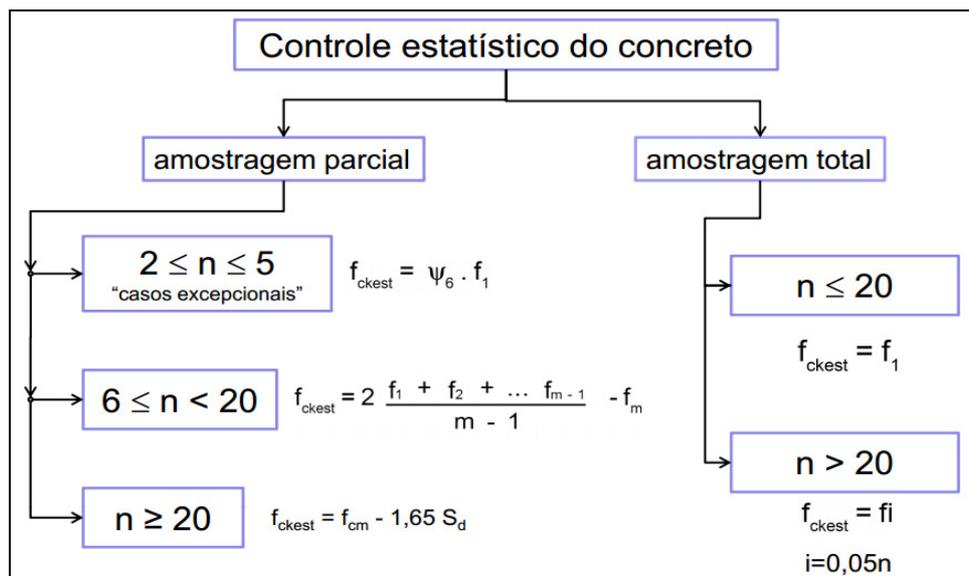
.a) Utiliza metodologia incorreta para cálculo do  $f_{ck\ est}$ , já que não divide o concreto aplicado em lotes e nem aplica corretamente o critério definido na norma técnica aplicável ao caso (NBR 12655/2006 – Amostragem total). O Esquema apresentado na sequência ilustra esta questão:

$m = n/2$  (desprezar valor mais alto de  $n$  se for ímpar);
