**O ROMPIMENTO DA BARRAGEM DE UMA ETA (ESTAÇÃO DE TRATAMENTO DE ÁGUA) E SUA INFLUÊNCIA NUMA ENCHENTE DE UMA CIDADE PROVOCADA PELO TRANSBORDAMENTO DE UM RIO, EM FUNÇÃO DE EXCESSIVAS PRECIPITAÇÕES PLUVIOMÉTRICAS.**

**XVIII COBREAP - CONGRESSO BRASILEIRO DE ENGENHARIA DE  
AVALIAÇÕES E PERÍCIAS – IBAPE/MG - 2015**

Este trabalho técnico tem suporte em uma Perícia de Engenharia realizada na Comarca de Ubá, cujo assunto trata-se das precipitações pluviométricas de grande intensidade que ocorreram na cidade em janeiro de 2008, provocando o rompimento do maciço da barragem de uma ETA e ocasionando uma incontrolável corrente de água que contribuiu para o transbordamento do leito do Rio próximo. Tal fator, devido à força da correnteza, provocou inundações de grande porte e que geraram inúmeros danos em vias adjacentes, pontes, casas.

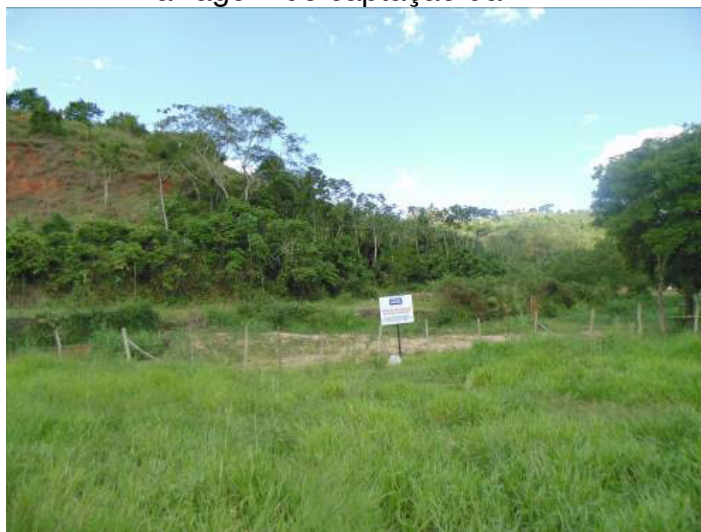
Barragem de captação da ETA.

A barragem de captação é de gabião e enquadra-se no conceito de barragem de nível, o que difere de barragem de acumulação.

- **BARRAGEM DE NÍVEL:** A barragem de nível provoca apenas uma pequena elevação do nível do curso d'água no local, e o volume de água retido é insignificante em relação ao volume de água que escoava normalmente pelo rio.
- **BARRAGEM DE ACUMULAÇÃO:** A barragem de acumulação geralmente tem alturas significativas (mais de vinte metros de altura) e como o próprio nome já diz, acumulam água em grande volume. Este volume representa muitas vezes o volume normal do curso d'água.

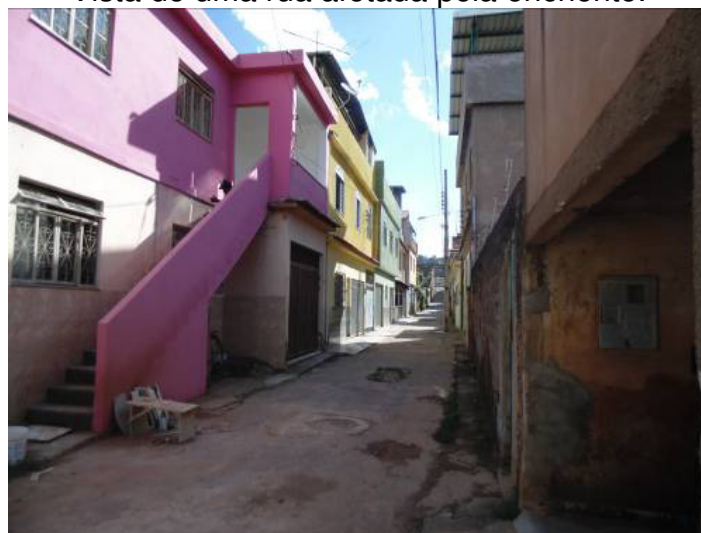
Vista de uma rua afetada pela enchente.

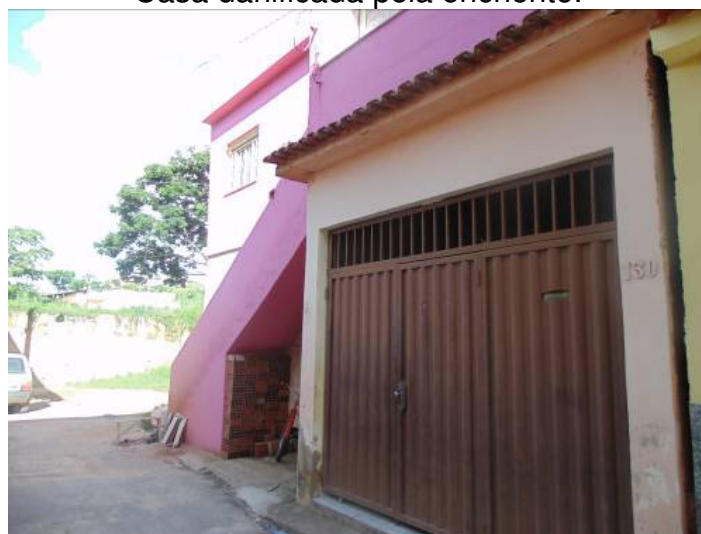
Casa danificada pela enchente.

- Aberturas em suas paredes e lajes como fissuras, trincas e rachaduras
- Infiltrações sob o peitoril de janelas
- Infiltrações no teto
- Infiltrações nas paredes em geral
- Infiltrações nos pisos.
- Manchas de infiltração nas paredes externas
- Mofo em todos os cômodos e na parte externa

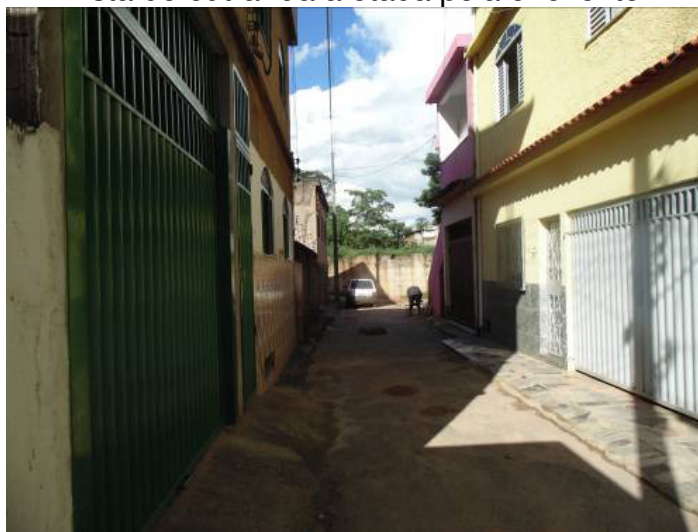
Vista de outra rua afetada pela enchente.

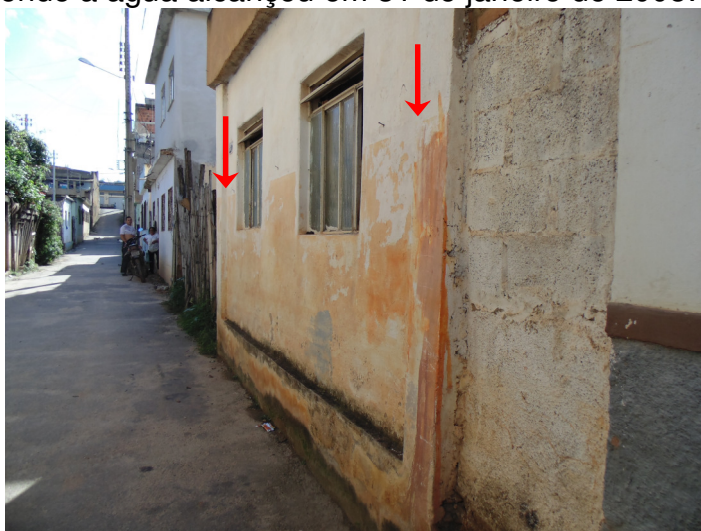
Altura onde a água alcançou em 31 de janeiro de 2008: 180 cm

A altura atingida pela enchente que ocorreu em 31 de janeiro de 2008 na cidade foi de **1,80 m.** (vide fotos)

180,00 cm = Altura total do alagamento (vide fotos)

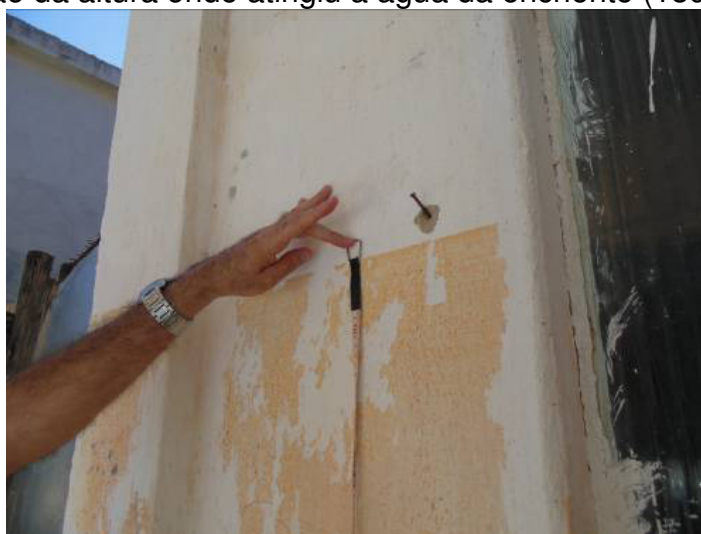
Medição da altura onde atingiu a água da enchente (180,00 cm)

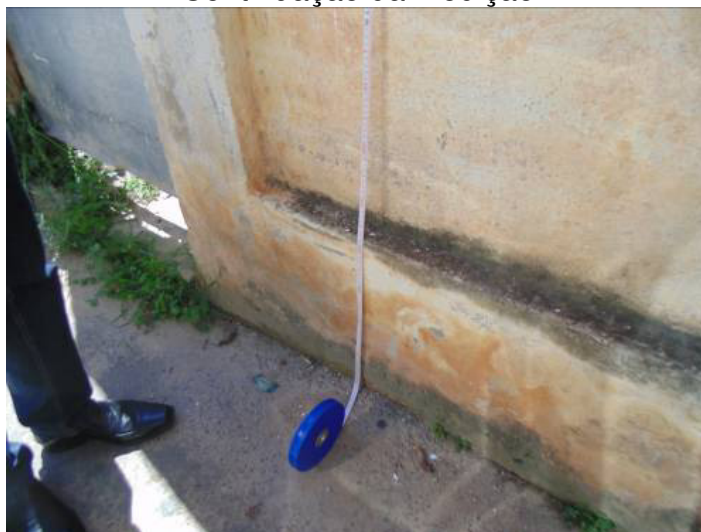
Continuação da medição

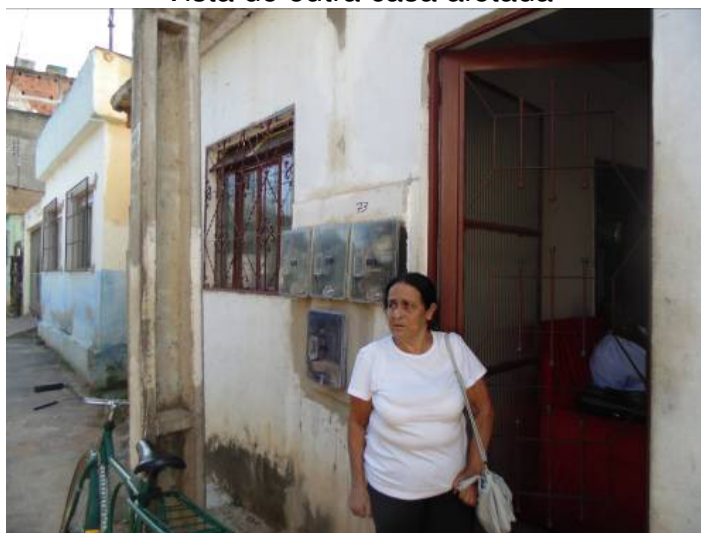
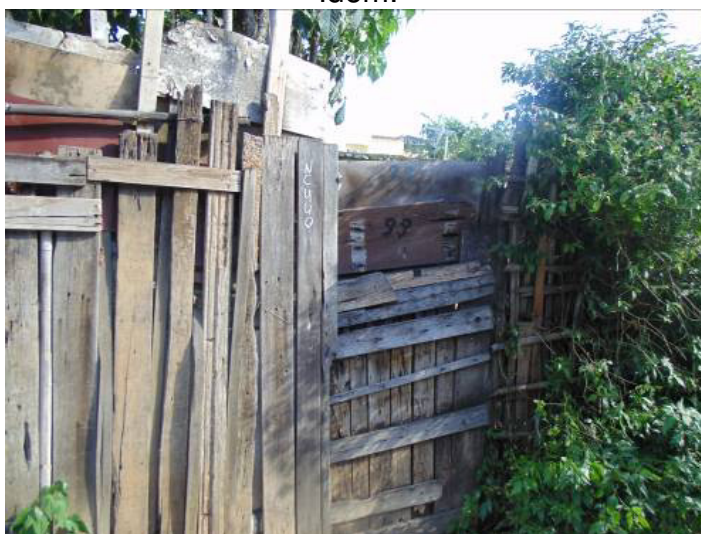
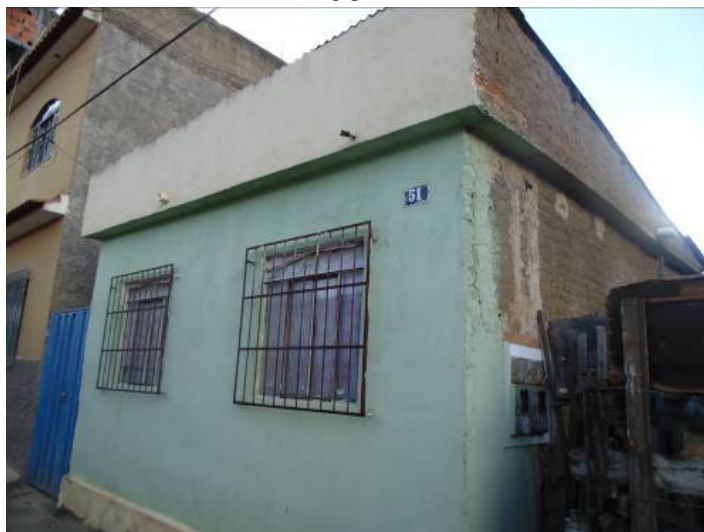
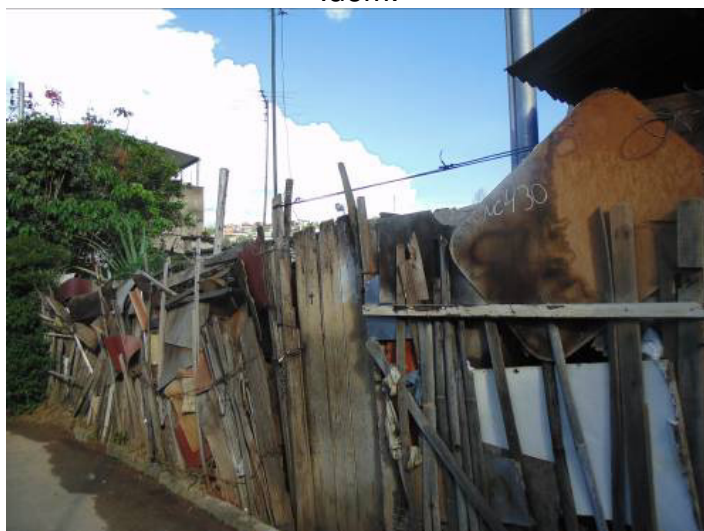
Vista de outra casa afetada

Idem.

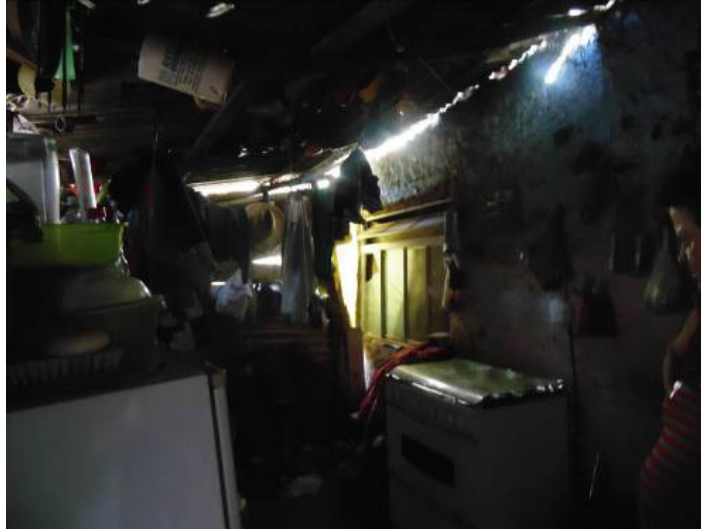
Interior de uma casa que sofreu alagamento.

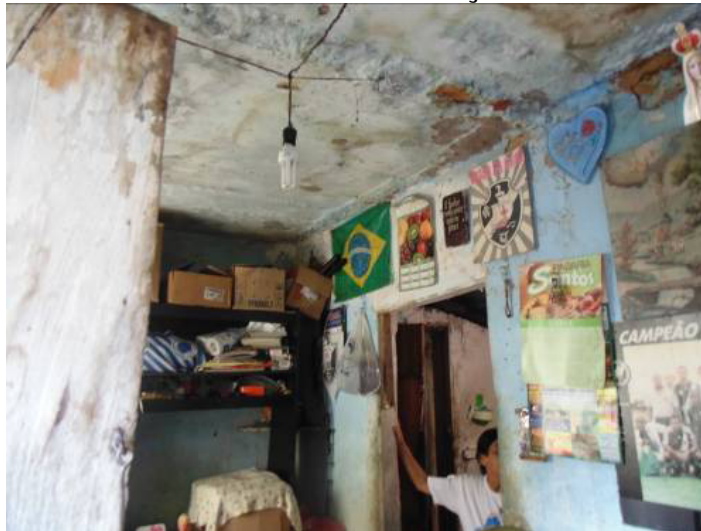
Interior de uma casa com várias infiltrações devido ao sinistro.

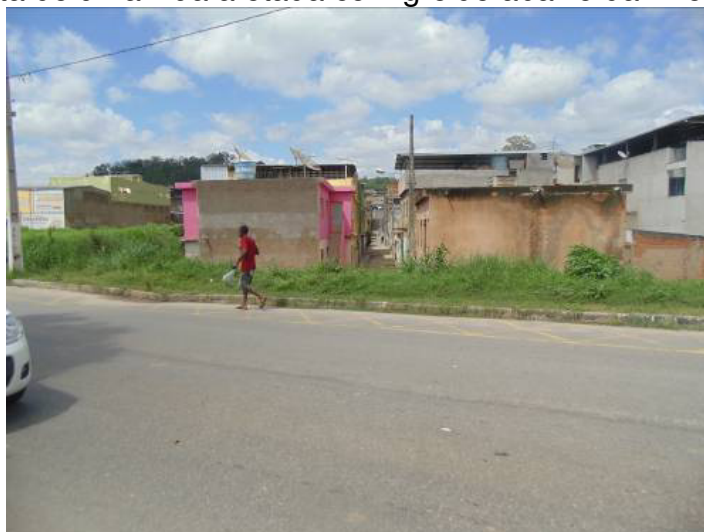
Vista de uma Rua afetada com greide abaixo da Avenida
