## **ACESSIBILIDADE INTUITIVA OU NORMATIVA.**

Trata a perícia da verificação das condições de acessibilidade de uma loja lotérica situada no subsolo de um antigo centro comercial, em decorrência de obras de restauração geral do prédio que promoveram alterações. Essa loja lotérica é sublocada, sendo acessada exclusivamente desde a rua Juscelino Kubitschek através da loja Amazônia, que por sua vez é locatária no prédio. Assim internamente, percorre-se desde a frente até o centro da loja por passagem forçada, não aparente, onde há escadas nas quais se acessam ao subsolo. Os elevadores foram obstruídos para circular até o subsolo, atendem do térreo aos pavimentos superiores. No pavimento inferior (subsolo) remanesce uma passagem forçada implantada (foto anexa), antes com elevadores, mas agora apenas escadas. O horário de funcionamento desta loja é restrito ao da loja de calçada. No fim da passagem forçada, no subsolo, há a loja independente Miudezas&sa, cujas portas dos fundos ficam abertas durante o dia, permitindo internamente saída precária à rua Getúlio Vargas. Analisamos as condições de acessibilidade da loja lotérica do subsolo quanto ao atendimento às normas técnicas, Código de

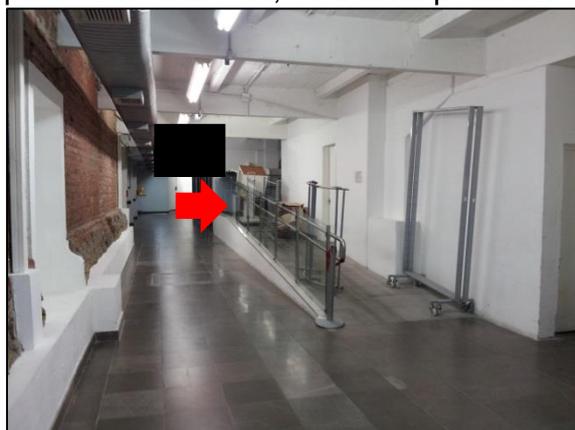
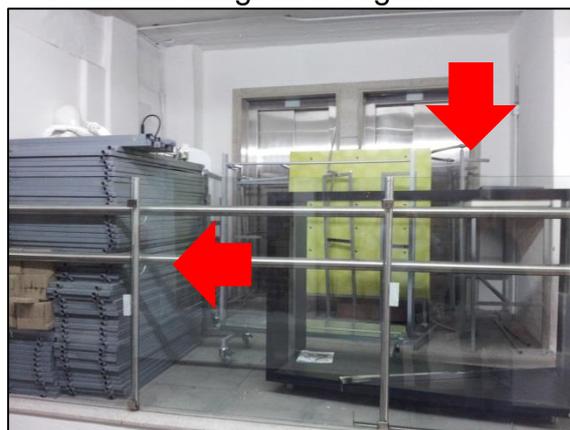
Cabe ainda referir que se constata *in-loco* que remanescem materiais das obras realizadas, bloqueando o acesso aos elevadores e rampas apenas no pavimento subsolo, conforme pode ser observado nas imagens a seguir:

Quanto as condições plenas de acessibilidade, conforme preconiza a NBR 9050, a loja lotérica não tem as condições exigidas de acessibilidade, pois os elevadores no hall do subsolo estão totalmente bloqueados por material e mobiliário, inclusive as rampas de acesso aos mesmos, vide fotos.

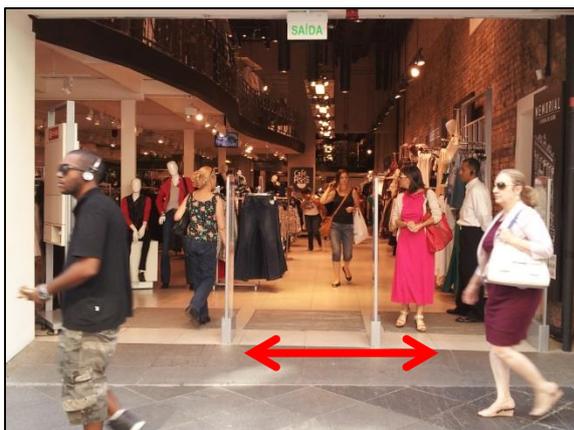
Vista externa desde a loja de departamentos, sem a passagem forçada indicada, desde a Rua Juscelino Kubitschek.

Tal situação decorre fundamentalmente da não implantação e delimitação desta passagem forçada no pavimento térreo da loja Amazônia desde à rua Juscelino Kubitschek.

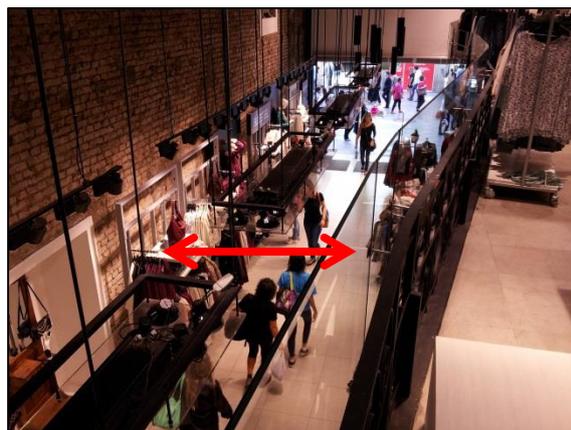
Vista superior, desde o segundo pavimento, da loja de departamentos, com a indicação, na prática, da passagem disponível

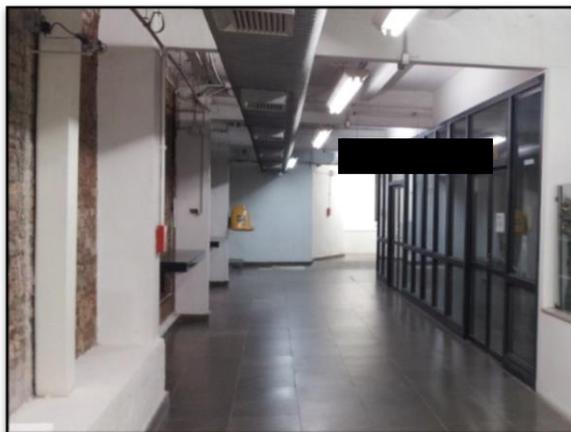
Vista da passagem forçada implantada com a loja lotérica no subsolo

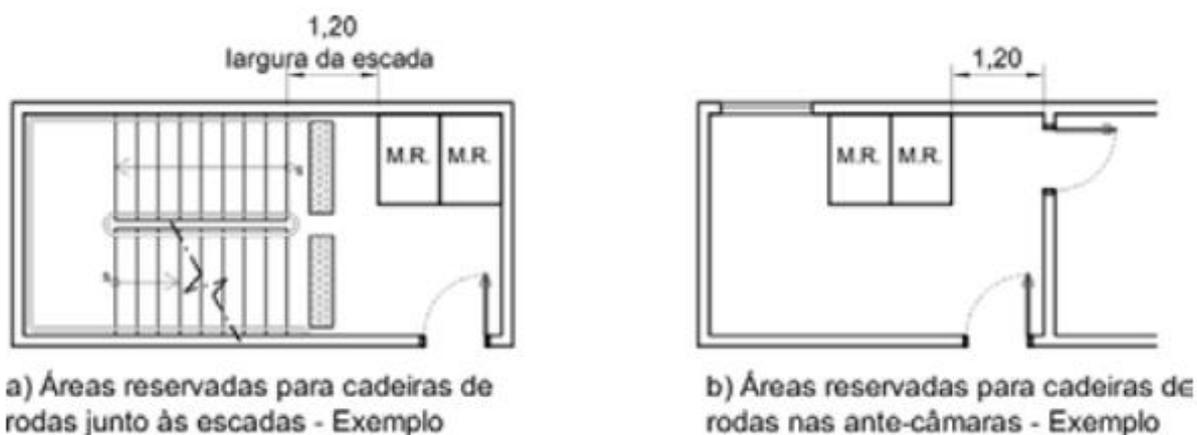
6.3.3 Quando as rotas de fuga incorporarem escadas de emergência, devem ser previstas áreas de resgate com espaço reservado e demarcado para o posicionamento de pessoas em cadeiras de rodas, dimensionadas de acordo com o M.R. A área deve ser ventilada e fora do fluxo principal de circulação, conforme exemplificado na figura 78. Os M.R. devem ser sinalizados conforme 5.15.4.”

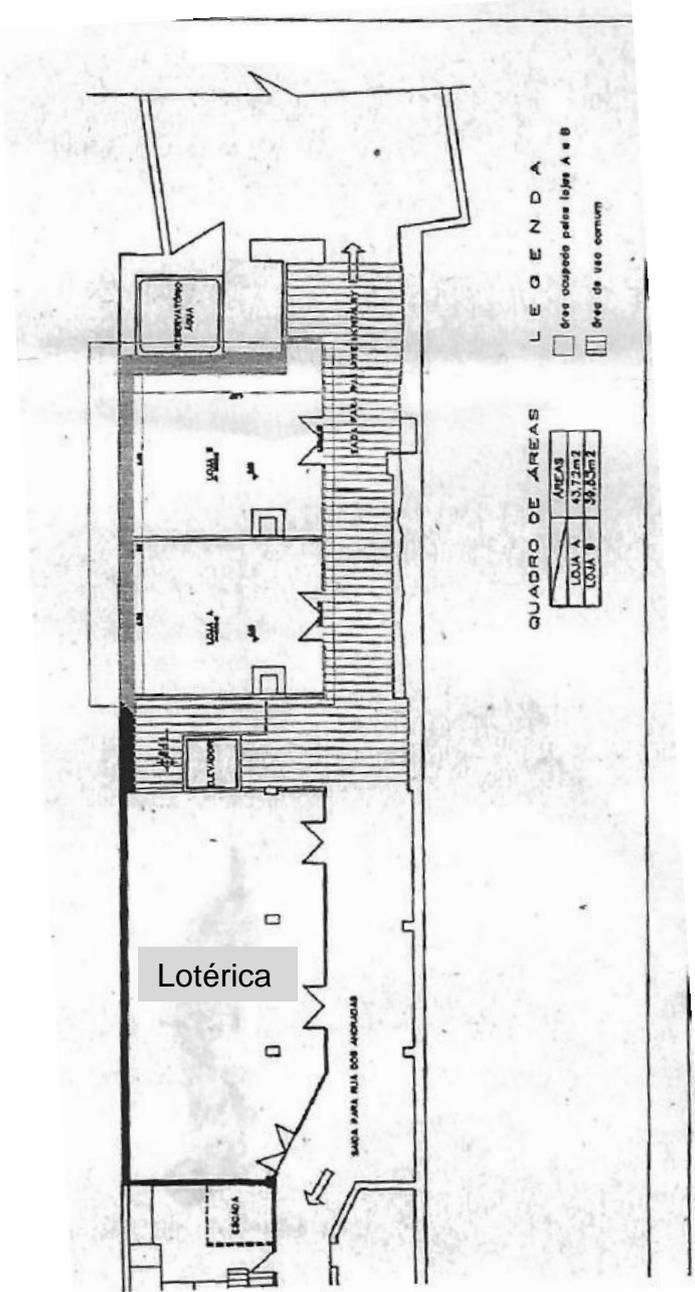
ANEXO 1 – Croqui da passagem forçada.

A passagem forçada implantada está juntada no Anexo 1, e deveria ser preservada, da mesma maneira, no pavimento térreo ao nível do passeio da Rua Juscelino Kubitschek.
