XVIII COBREAP – CONGRESSO BRASILEIRO DE ENGENHARIA DE AVALIAÇÕES E PERÍCIAS. IBAPE/MG

Preservação em edificações localizadas em pontos históricos e turísticos

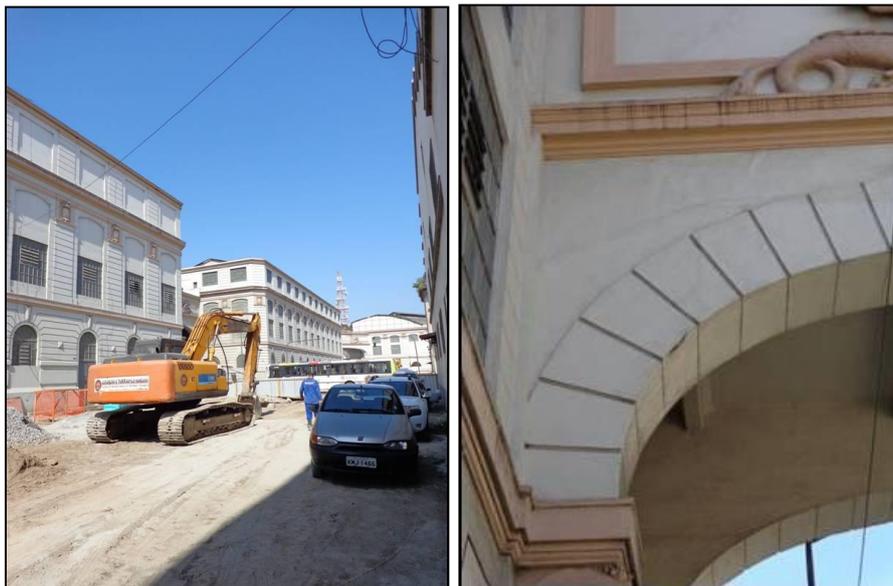
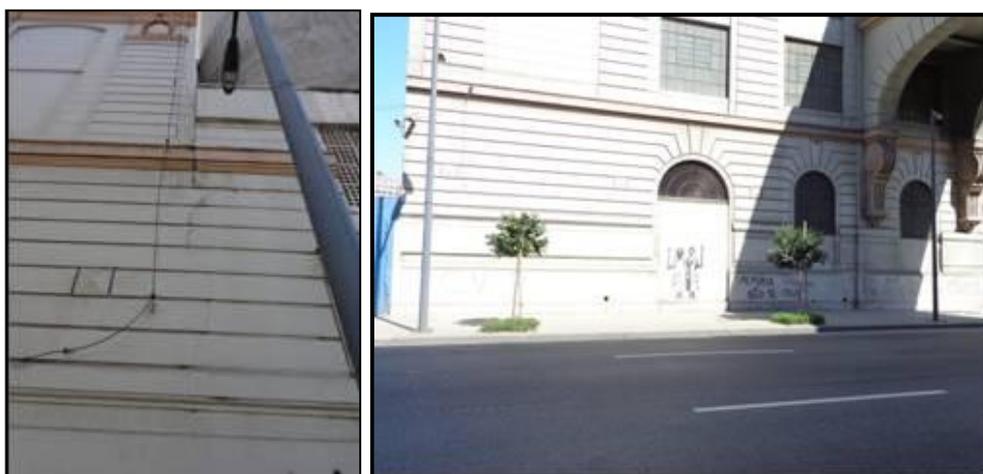
**Fotos da região do Complexo do Moinho Fluminense durante as obras do “Porto Maravilha”.
Edificação em estado precário, necessitando obras de revitalização – julho de 2015**

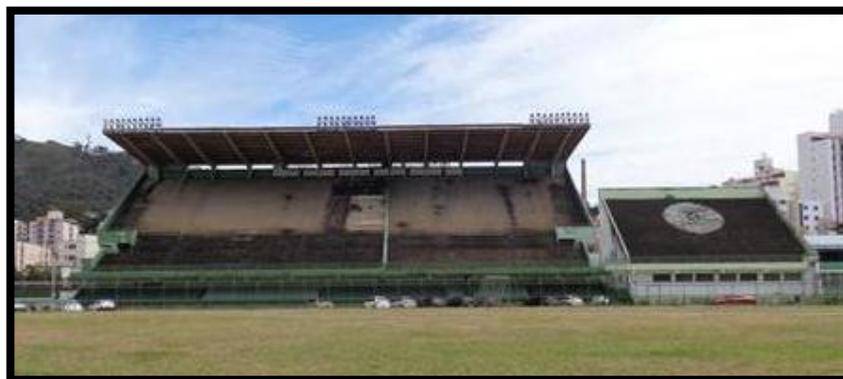
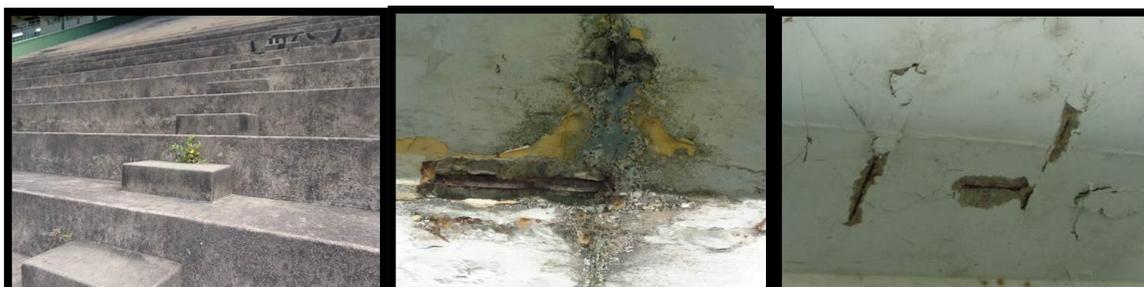
No clube, há uma arquibancada construída na área voltada para a quadra onde estão instalados degraus, há uma marquise em balanço com vigas de 16 m sobre as quais, apoiam-se as telhas de cobertura.

O estado de conservação é precário, verificam-se vários pontos de infiltração e deficiências no sistema de impermeabilização, total falta de manutenção com brotamento de vegetação em diversos pontos.

Em vários locais observa-se corrosão das armaduras, que se expandem e rompem o revestimento de concreto. Tal fato é bastante preocupante quando se analisam as vigas em balanço da cobertura, que nesse estado podem gerar graves acidentes.

Na parte central da arquibancada verifica-se a instalação de luminárias, que tal como todo o complexo, não estão adequadamente mantidas, e podem se soltar a qualquer momento, gerando acidentes. As cadeiras da parte inferior são de madeira, e na sua maioria estão podres, quebradas e necessitam de substituição, de forma generalizada.

Arquibancada do Sport Clube Juiz de Fora em estado precário de conservação e manutenção, necessitando de reparos.

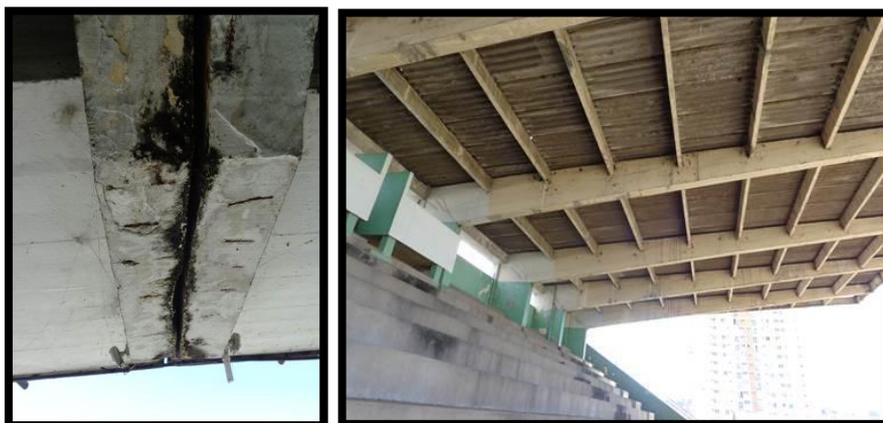
Arquibancada do Sport Clube Juiz de Fora em estado precário de conservação e manutenção, necessitando de reparos.

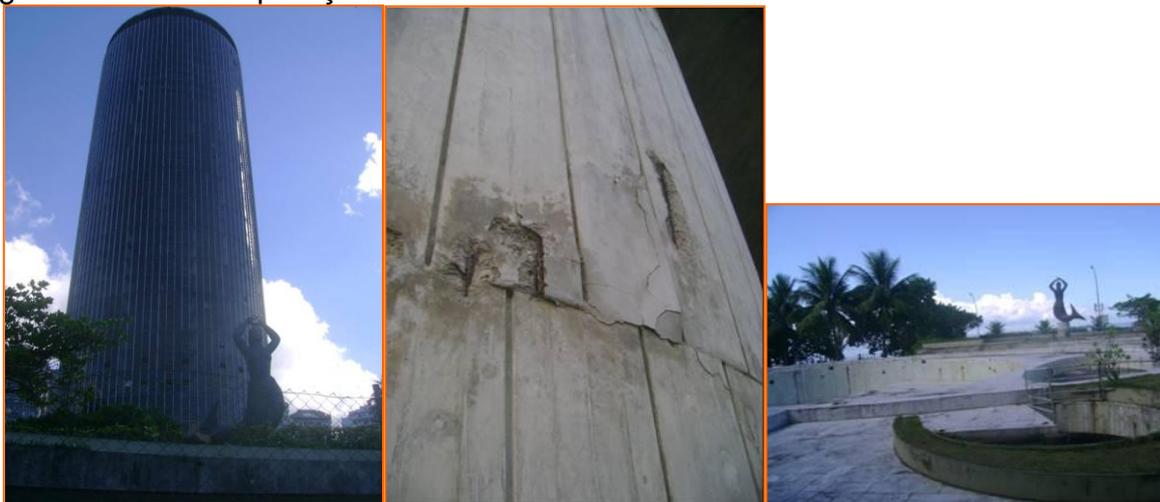
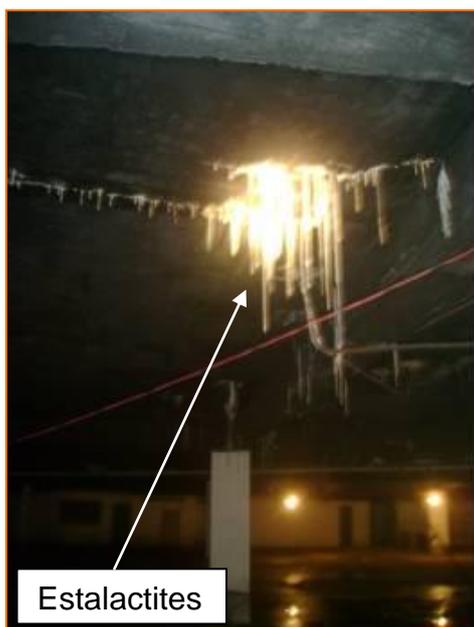
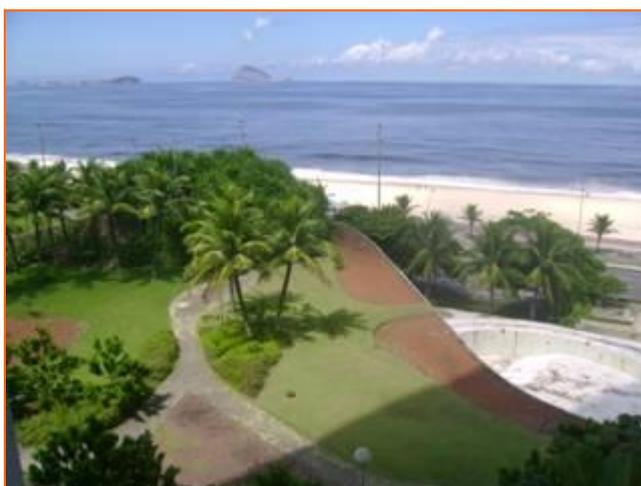
A garagem localizada no 1º subsolo, imediatamente abaixo do jardim localizado no pavimento térreo, está com sérios problemas de infiltração devido à deficiência do sistema de impermeabilização existente. A água cai incessantemente, ocasionando empoçamento, perda de cobrimento nas lajes, em diversos pontos, com armadura exposta em processo acelerado de corrosão. Necessita de reparos urgentes.

Garagem no 1° subsolo, com infiltrações oriundas da deficiência de impermeabilização dos jardins localizados no embasamento.

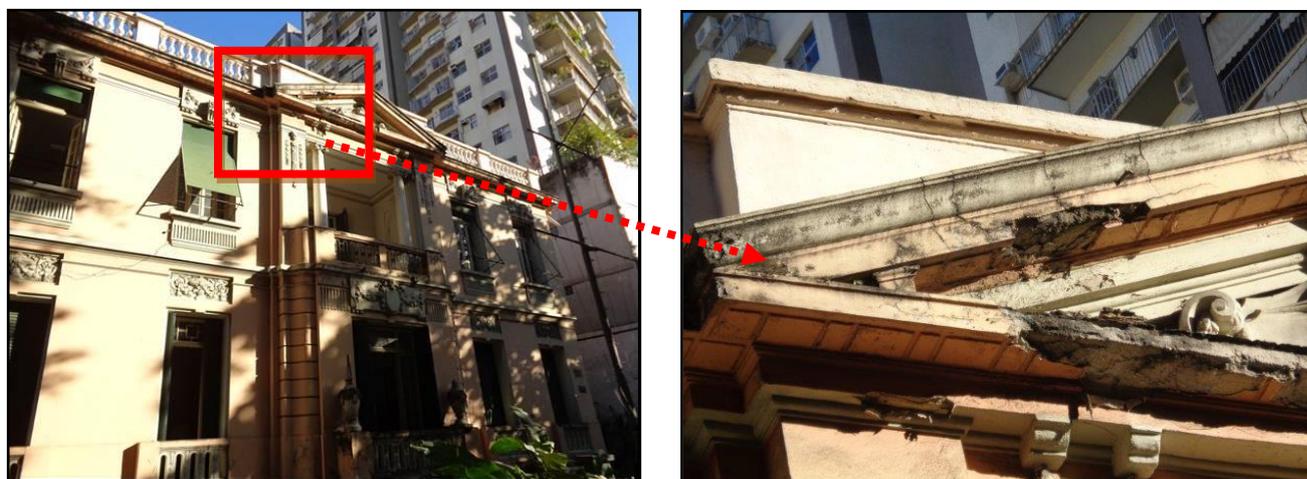
Sobrado com ornatos danificados nas fachadas

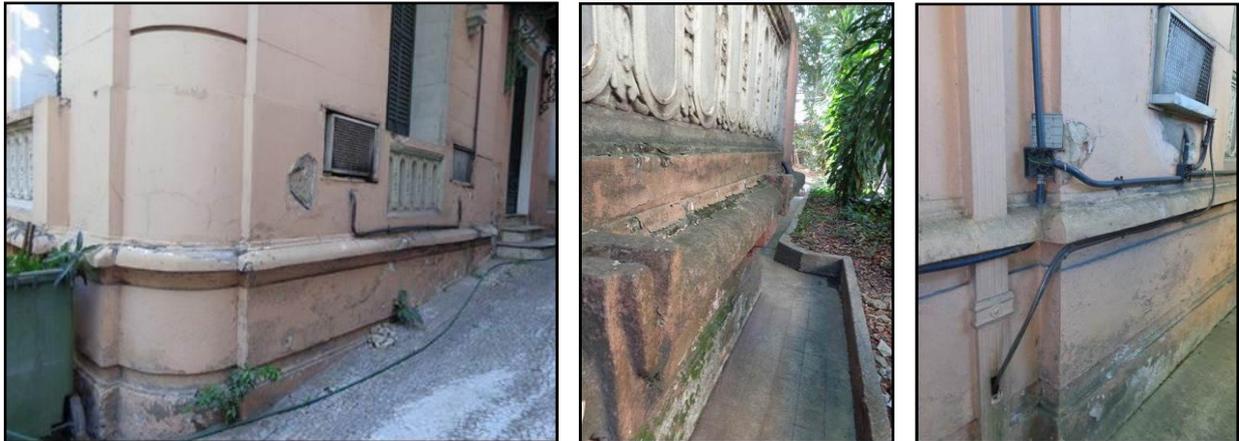
Sobrado necessitando de obras de manutenção.

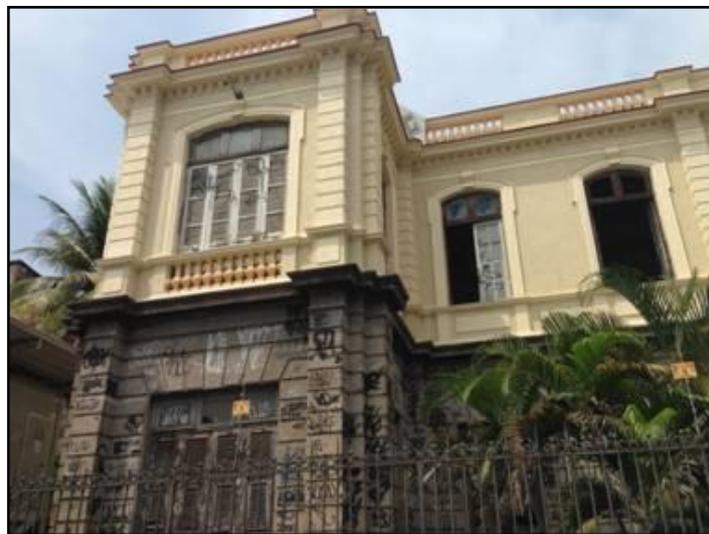
Edificação neoclássica com início de processo de revitalização, com pintura do segundo pavimento, cantaria com pichações e esquadrias danificadas.

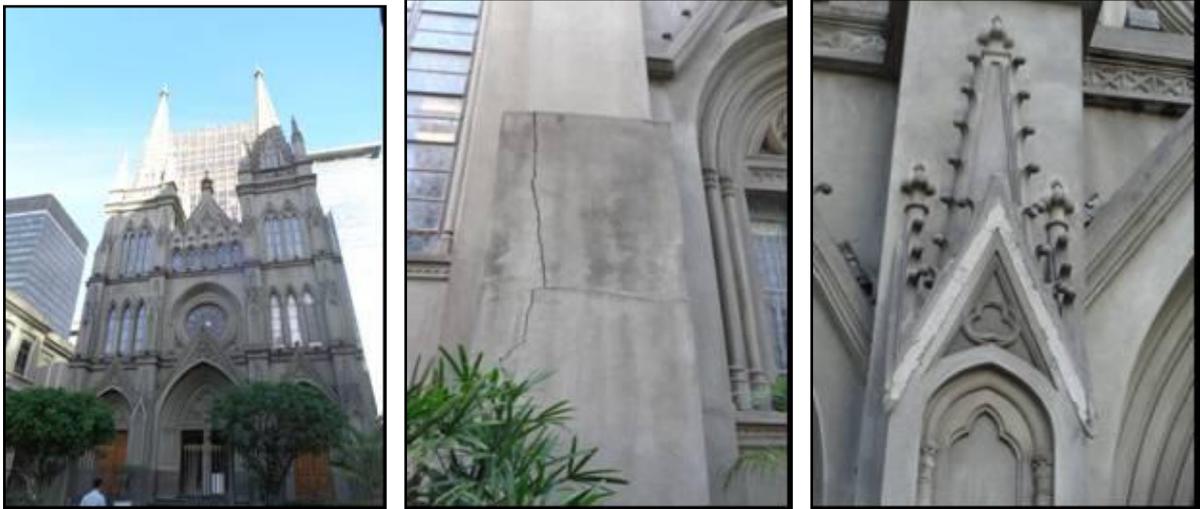
Catedral Presbiteriana no RJ - em estilo neogótico, com ornatos danificados e fissuras nas fachadas.

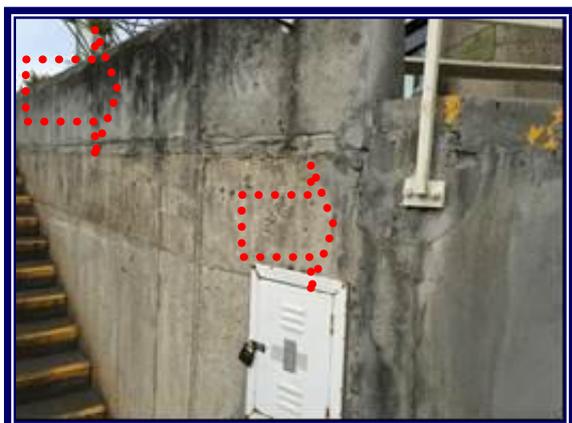
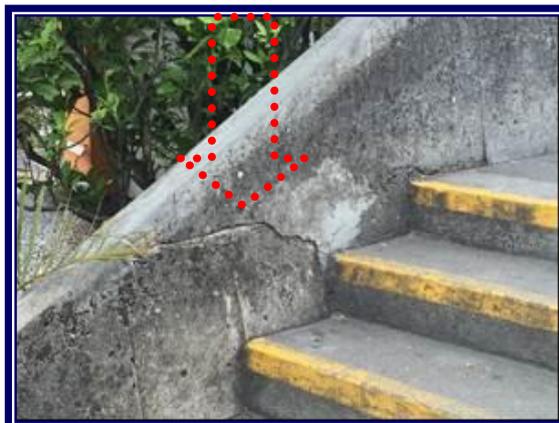
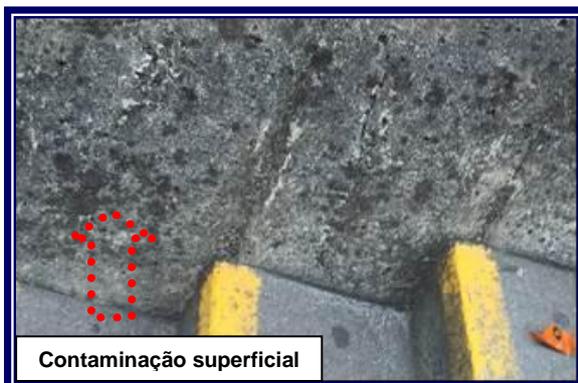
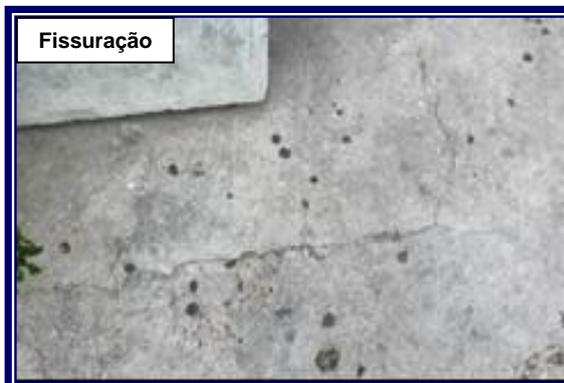
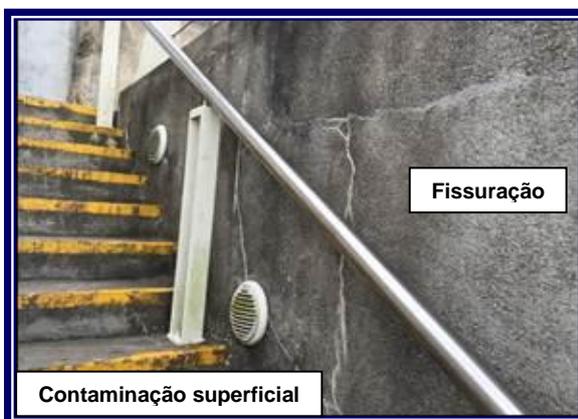
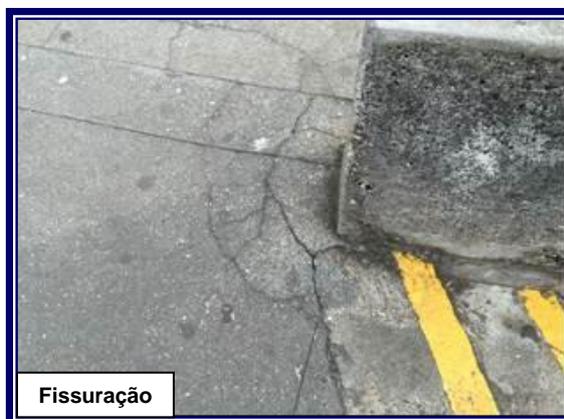
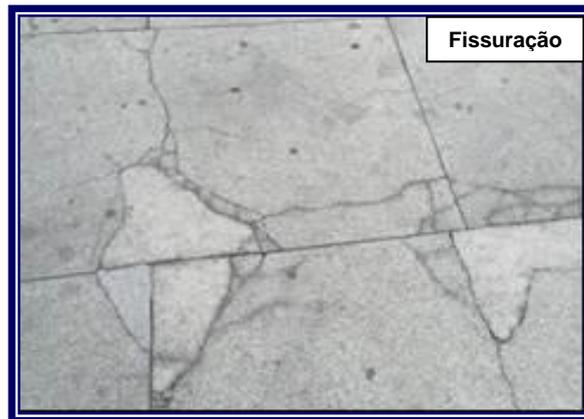
O Pão de Açúcar está inserido numa região densamente ocupada, sofre o ataque ácido, além de estar sujeito a ventos intensos e gradientes térmicos constantes, sem contar com qualquer tipo de proteção. Assim, progressiva e continuamente, tanto o concreto como pisos cimentados, fixações de cerâmicas e demais elementos construtivos de base cimentícia sofrem deterioração contínua e necessitam de manutenção constante.

Concreto fissurado e com superfície apresentando contaminação por ataque de substâncias ácidas

Esses exemplos de deterioração demonstram claramente, que obras de manutenção são imperiosas para manter o espaço em boas condições de uso e com aspecto agradável.
