## **XVIII COBREAP – CONGRESSO BRASILEIRO DE ENGENHARIA DE AVALIAÇÕES E PERÍCIAS. IBAPE/MG**

#### **Patologias oriundas de degradação por chuva ácida**

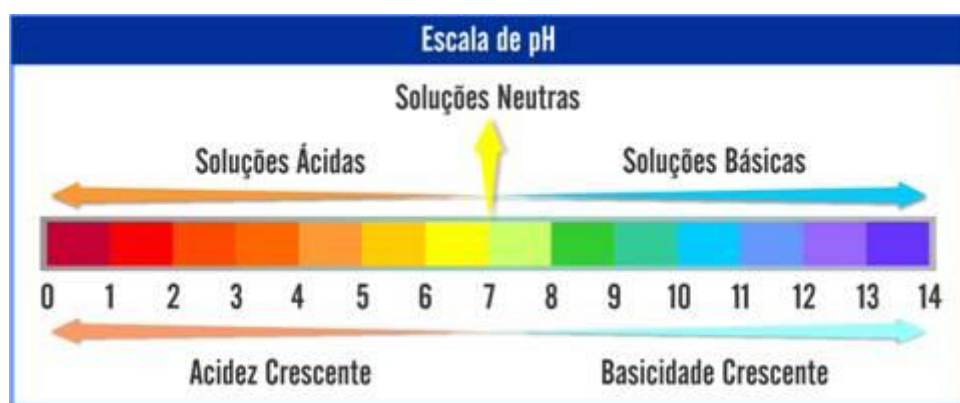
Figura nº1: Gráfico da escala de pH

A escala de pH é baseada no número de  $\text{H}^+$ , sendo logarítmica, portanto, uma água com pH igual a 3,0 é 10 vezes mais ácida que uma com pH 4,0, e uma água igual a 4,7 tem o dobro de íons  $\text{H}^+$  do que a água com pH igual a 5,0.

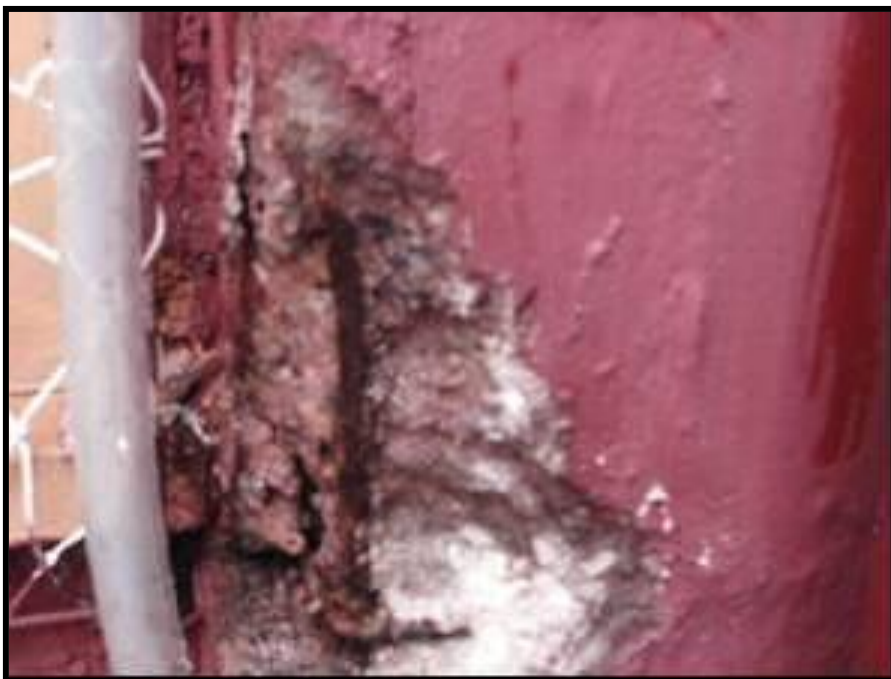
Desprendimento de revestimento e corrosão das armaduras em edificação à beira mar

A chuva ácida acelera a corrosão das armaduras existente nas construções

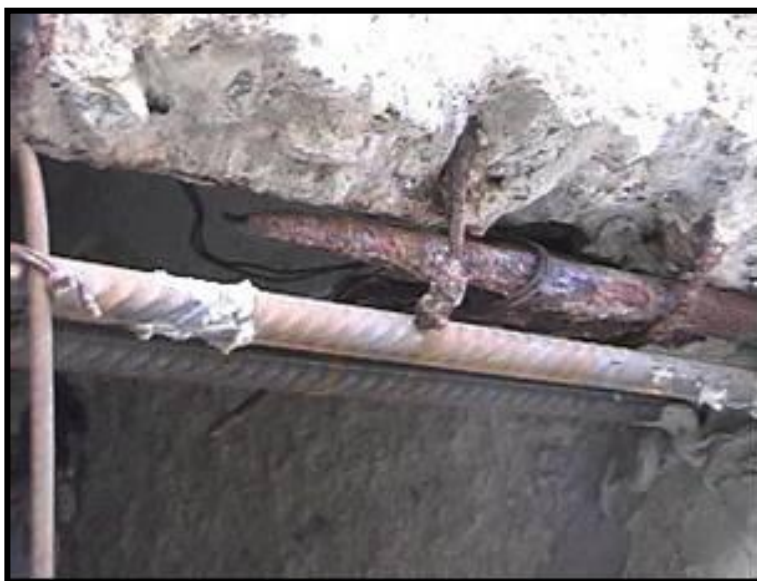
Desprendimento de revestimento e corrosão das armaduras em edificação à beira mar

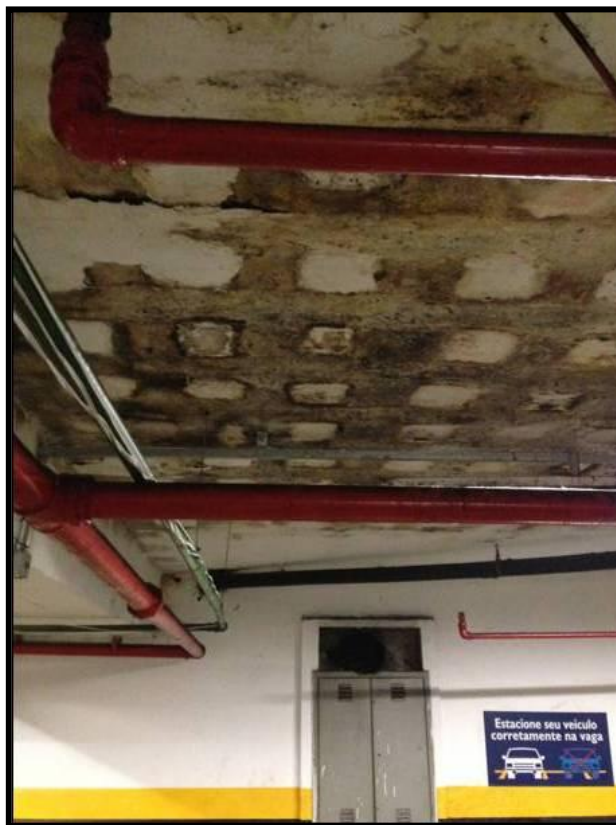
Patologias na armadura das lajes em garagem

As garagens nas edificações normalmente não têm revestimento na estrutura de seus tetos, sendo apenas eventualmente pintadas. Desta forma, são usualmente os locais onde primeiro se percebem os sinais de carbonatação e consequente corrosão das armaduras.

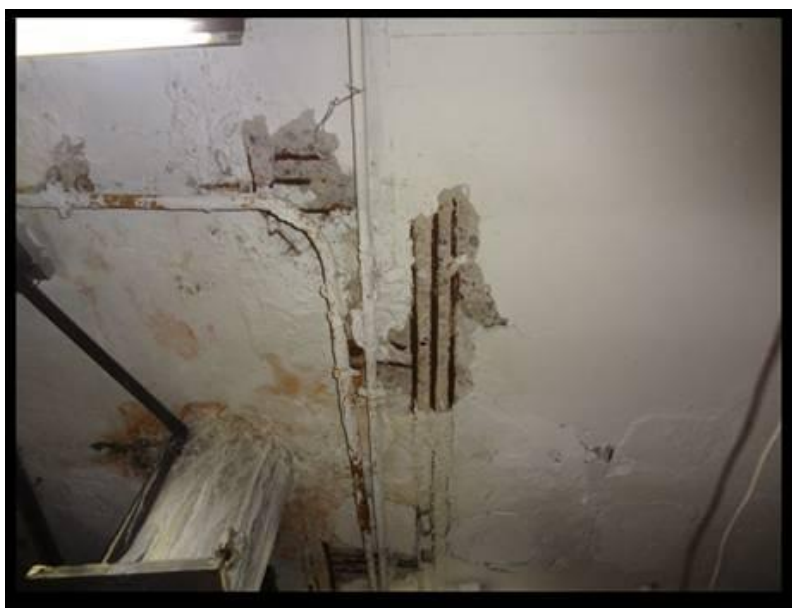
Patologias na armadura das lajes em garagem

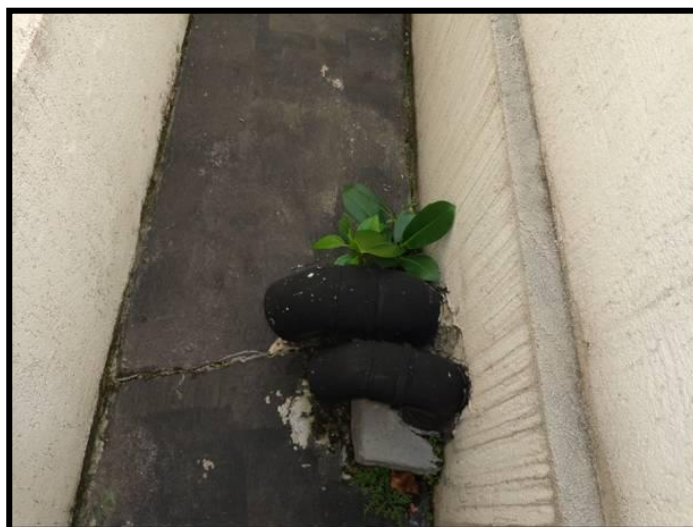
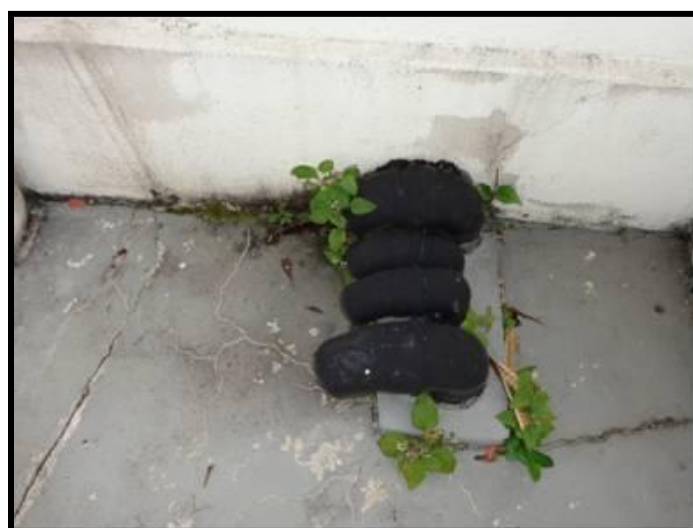
Brotamento de vegetação no pavimento de cobertura

Sendo o concreto um material básico, possuindo microfissuras quando ocorre a chuva ácida, se formam cristais salinos no interior das fissuras, que geram a expansão das mesmas. Esse processo é contínuo, a cada chuva as fissuras vão se tornando maiores, permitindo o depósito de poeira e de sementes. Nas microfissuras se inicia o processo de brotamento de vegetação, que vai criando raízes, que forçam mais abertura das fissuras e com sua seiva atacam o sistema de impermeabilização de áreas descobertas e geram sérios problemas patológicos. Além da chuva ácida, as fezes dos pássaros também aumentam a acidez local, contribuindo diretamente para o agravamento do processo de deterioração.

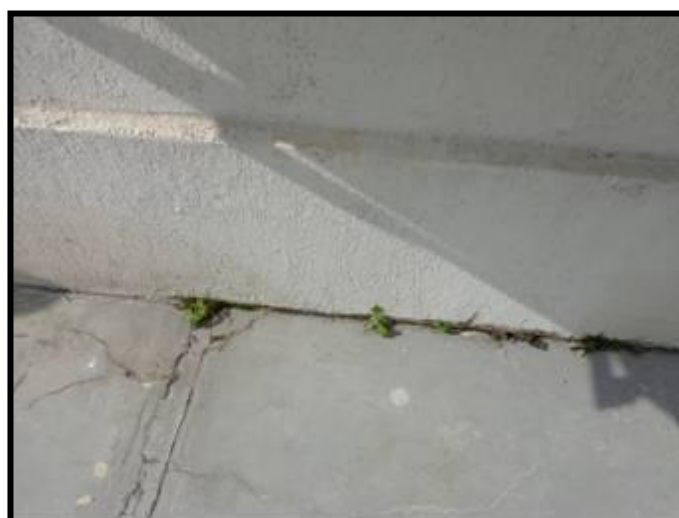
Brotamento de vegetação no pavimento de cobertura

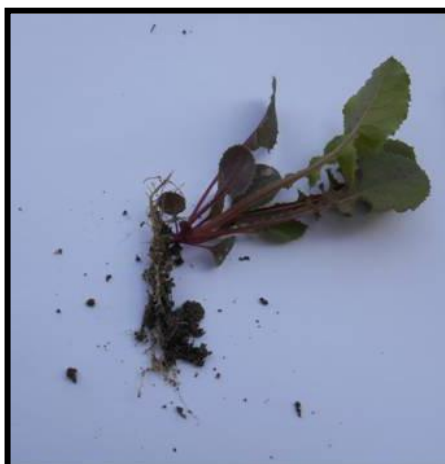
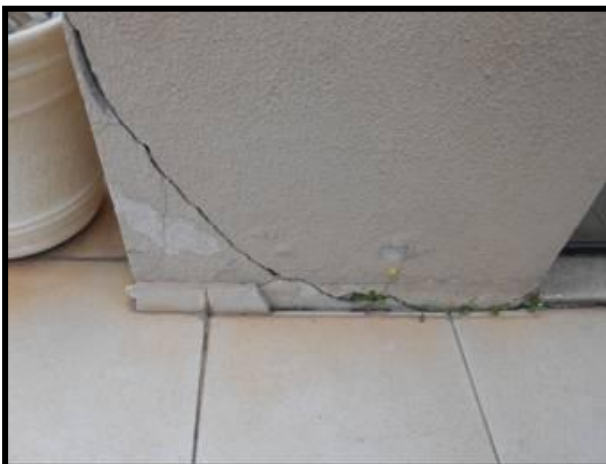
Brotamento de vegetação na fachada, com fissuração e desprendimento do revestimento

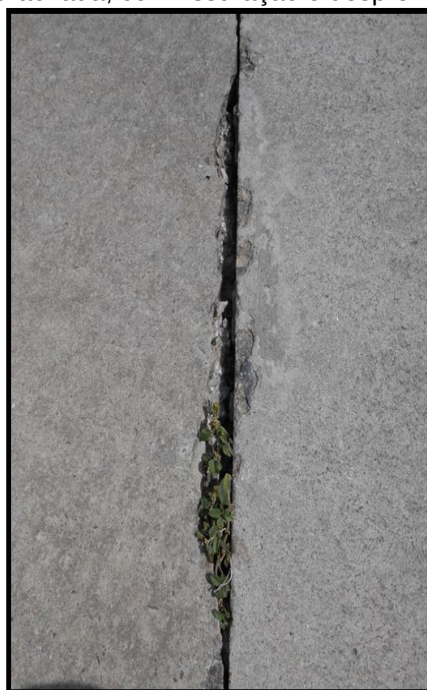
Brotamento de vegetação na junta de dilatação de estacionamento descoberto

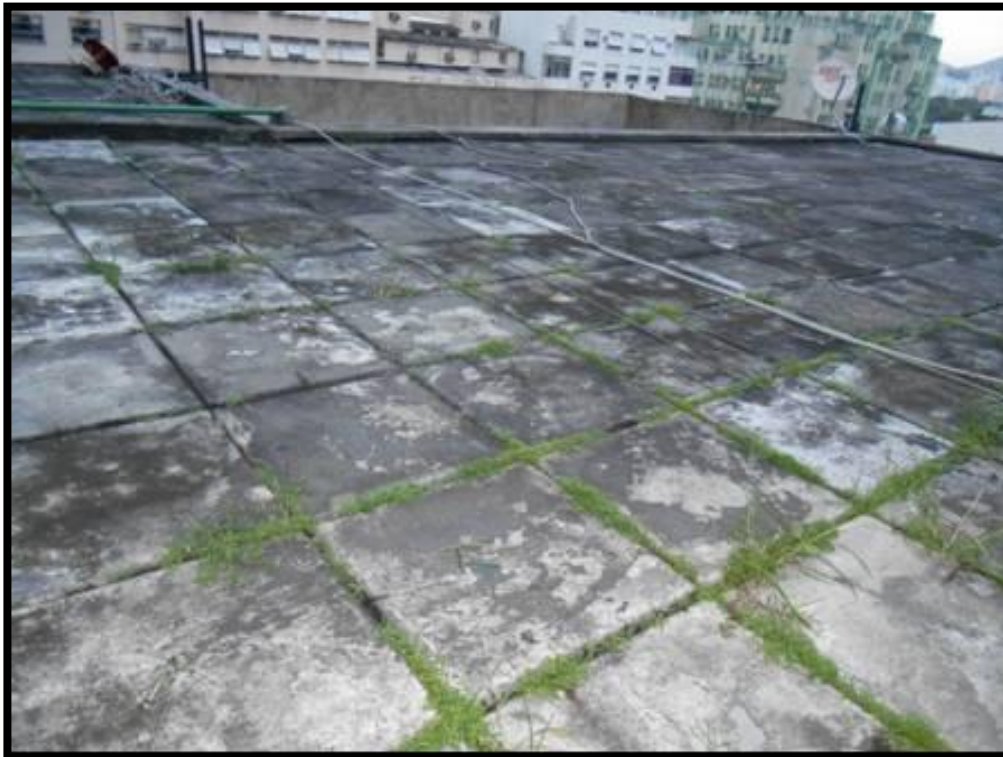
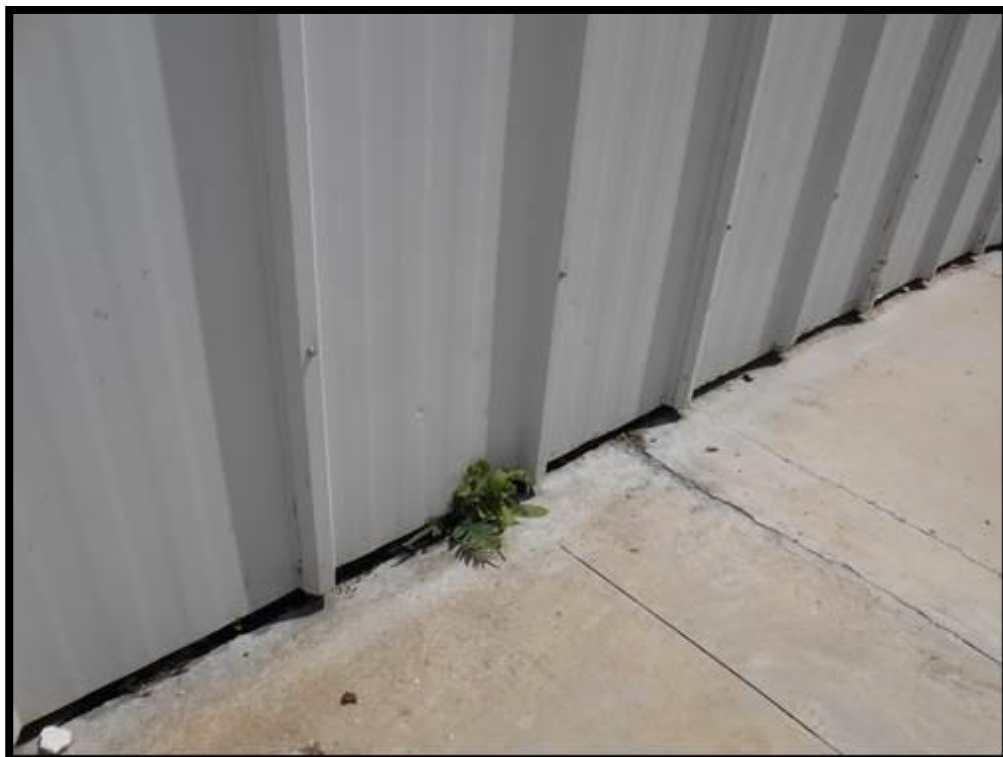
Brotamento de vegetação em pavimentos expostos às intempéries.

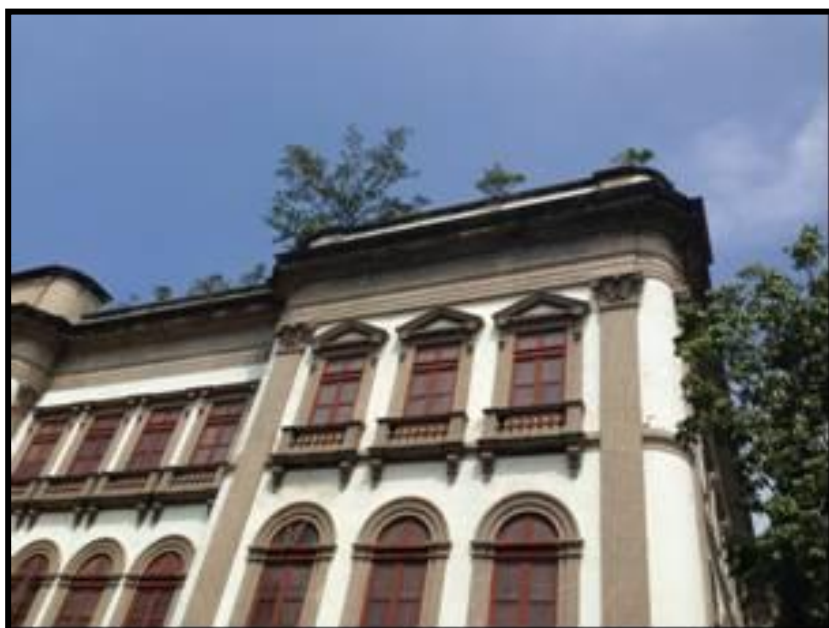
Edificações históricas danificadas e sem manutenção apresentando brotamento de vegetação.

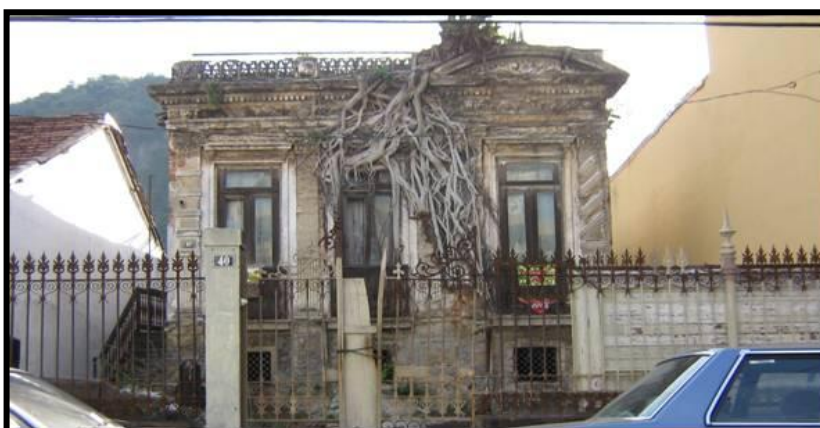
Edificações históricas danificadas e sem manutenção apresentando brotamento de vegetação.
