**DIAGNÓSTICO SOBRE OS ACIDENTES ESTRUTURAIS PROVOCADOS POR
CARGAS EXCEPCIONAIS EM PONTES RODOVIÁRIAS NO ESTADO DO PARÁ**

TRABALHO DE AVALIAÇÃO

XVIII COBREAP - CONGRESSO BRASILEIRO DE ENGENHARIA DE AVALIAÇÕES E PERÍCIAS - IBAPE/MG – 2015

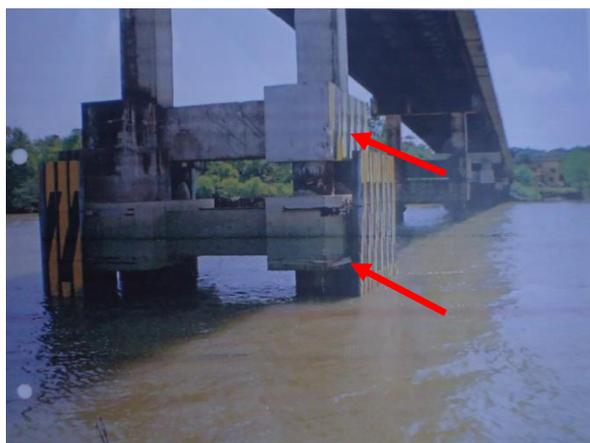
Em 2004, o laudo pericial concluiu que o sinistro abalou uma das estacas de sustentação do bloco de coroamento em um nível aproximado de sete metros abaixo do bloco, sendo constatado que a colisão se com a estaca foi provocada por ação mecânica, um forte impacto. Nos anos de 2005, 2007 e 2014, os laudos periciais apontaram que os sinistros ocorreram nos blocos de coroamento. Em 2007 observa-se a presença de defensas mistas de madeira/metálica nos blocos. Em 2014 foram identificados resquícios de madeira no local de impacto, o que levou a suposição de uma embarcação de madeira, os demais acidentes não foram identificados os agentes externos que colidiram com a estrutura. Apresenta-se nas Figuras 2 e 3, situações dos acidentes de 2007 e 2014, respectivamente.

Figura 2 – Vista do dano no bloco, no acidente de 2007.

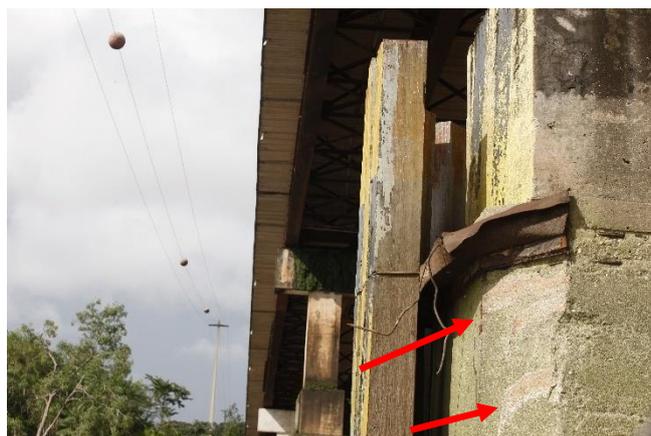
Figura 3 – Vista do dano nas defensas e bloco, no acidente de 2014.

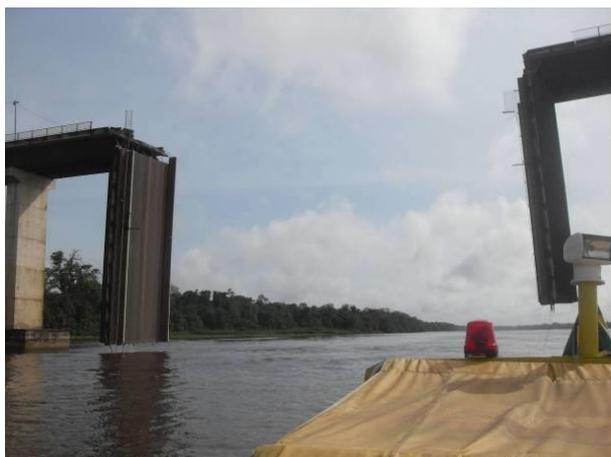
A perícia realizada no acidente ocorrido em março/2014 constatou que houve um impacto no pilar que o colapsou, fazendo com que o tabuleiro da ponte se rompesse, ficando interrompida entre o 5º e 7º pilar no sentido Belém/Mojú. A embarcação transportava uma carga de 900 toneladas. Outro acidente ocorrido em novembro/2014 danificou a região superior de uma estaca do bloco de coroamento, expondo a armadura nessa região e desbastando superficialmente o concreto de cobertura do referido bloco, sendo a colisão promovida por uma embarcação tipo “empurrador”, que conduzia duas balsas, com carga de madeira em toras. As cenas dos acidentes estão representadas nas figuras 4, 5, 6 e 7.

Figura 4 – Vista do dano no tabuleiro no acidente de março/2014.

Referente ao caso da ponte sobre o Rio Mojú, a visão do acidente é impactante, pois a embarcação conseguiu derrubar um pilar de sustentação e não sofrer grandes danos, o que demonstra que sua proa é suficientemente enrijecida. Para evitar danos dessa natureza, poderia se propor alterações nos projetos de

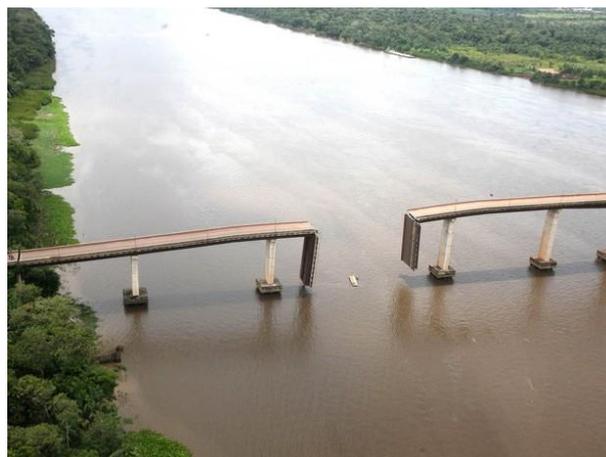
Figura 5 – Vista aérea da ponte sobre o Rio Moju em março de 2014.

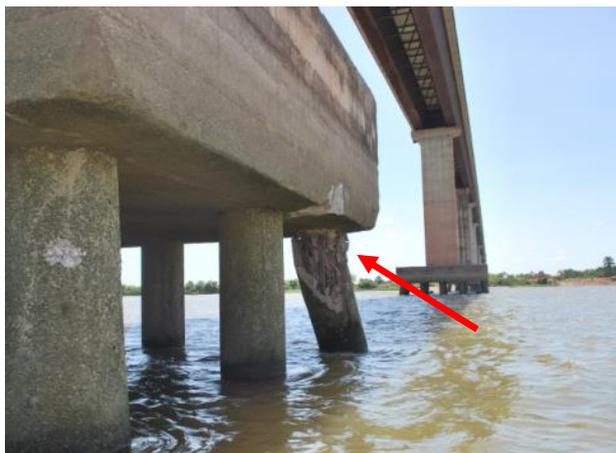
Figura 6 –Vista da estaca danificada (seta) no acidente de novembro/2014.

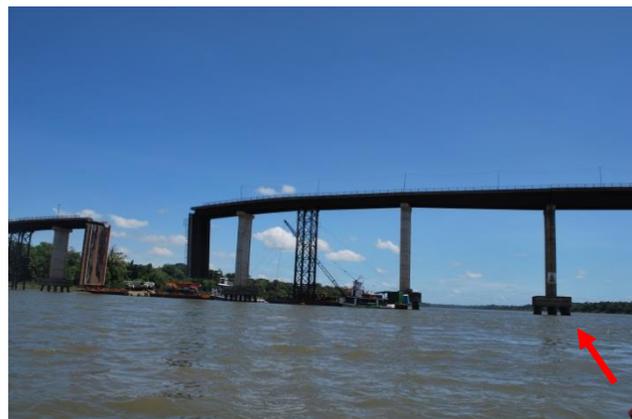
Figura 7 –Vista geral dos trechos da ponte, envolvidos nos acidentes em 2014, no mês de março (desabamento de parte do tabuleiro) e novembro com dano em estaca (seta).

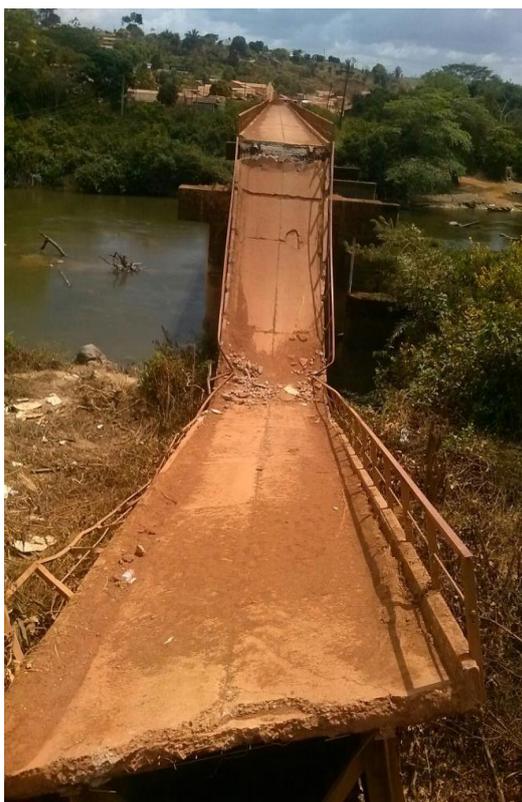
A ponte sobre o Rio Arataú sofreu um colapso no seu segundo vão, no dia 05/08/2014, onde a suposta causa foi o excesso de carga de madeira transportado por um caminhão que ao passar pela ponte saiu do tabuleiro e a impactou, ocasionando o deslocamento da longarina esquerda e uma torsão na longarina direita devido a excentricidade provocada pelo caminhão carregado. A carga de madeira foi mensurada em aproximadamente 90 toneladas. As imagens do acidente estão representadas nas figuras 8, 9 e 10.

Figura 8: Tabuleiro da ponte colapsada

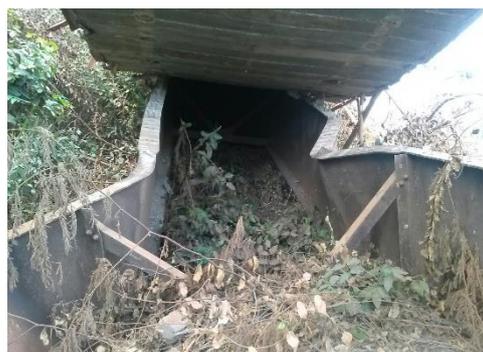
Figura 9: Flambagem lateral da longarina.

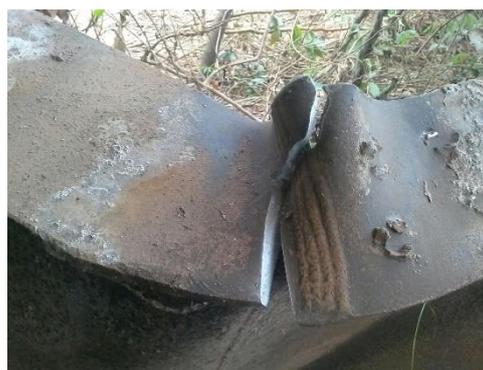
Figura 10: Ruptura da mesa da longarina.
