NATUREZA DO TRABALHO : PERÍCIA DE ENGENHARIA

O USO DE ORTOIMAGENS EM PERÍCIAS DE ENGENHARIA

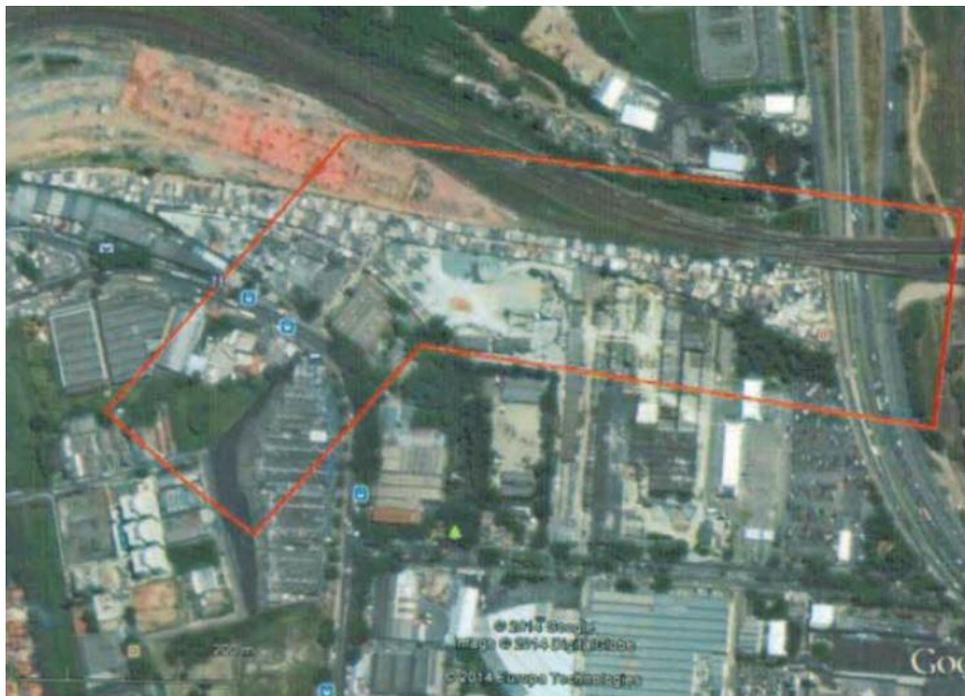
Para abranger a região de interesse à Perícia a aeronave utilizada para obtenção da ortoimagem percorreu área de aproximadamente 18 hectares, conforme indicado na ilustração abaixo.

Área sobrevoada pela aeronave

O vôo teve duração de aproximadamente 8 minutos e foi realizado a uma altitude de 1060m.

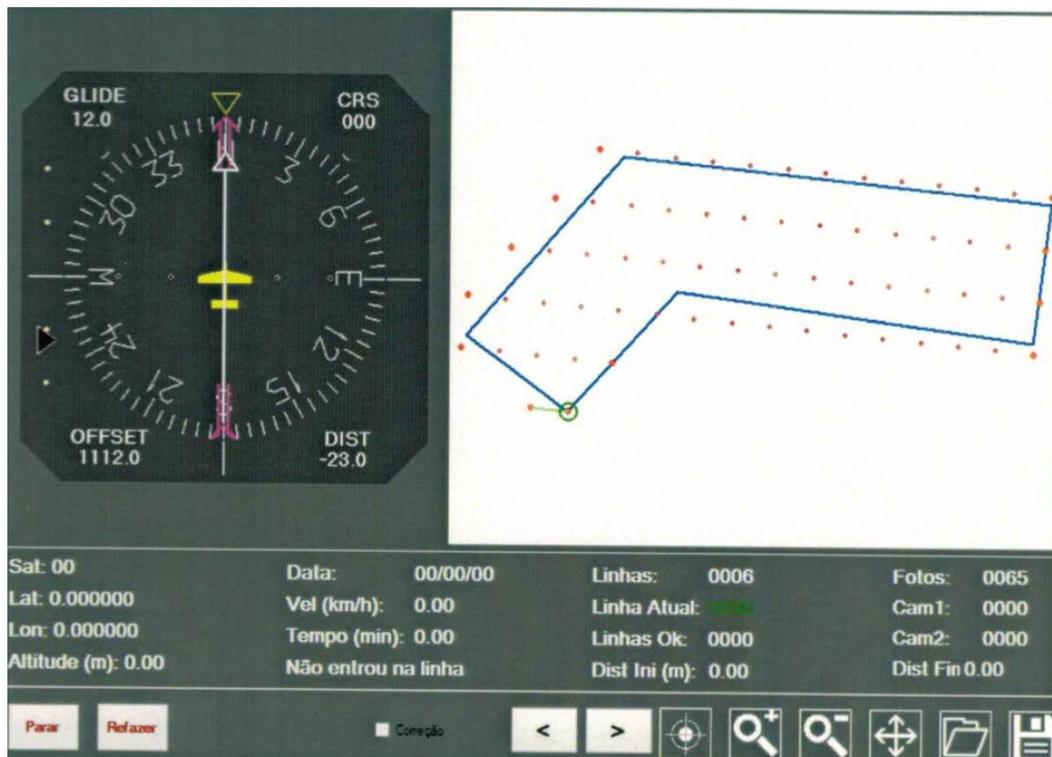
A ilustração apresentada a seguir ilustra a interface de auxílio à navegação utilizada na aeronave.

Interface de auxílio à navegação

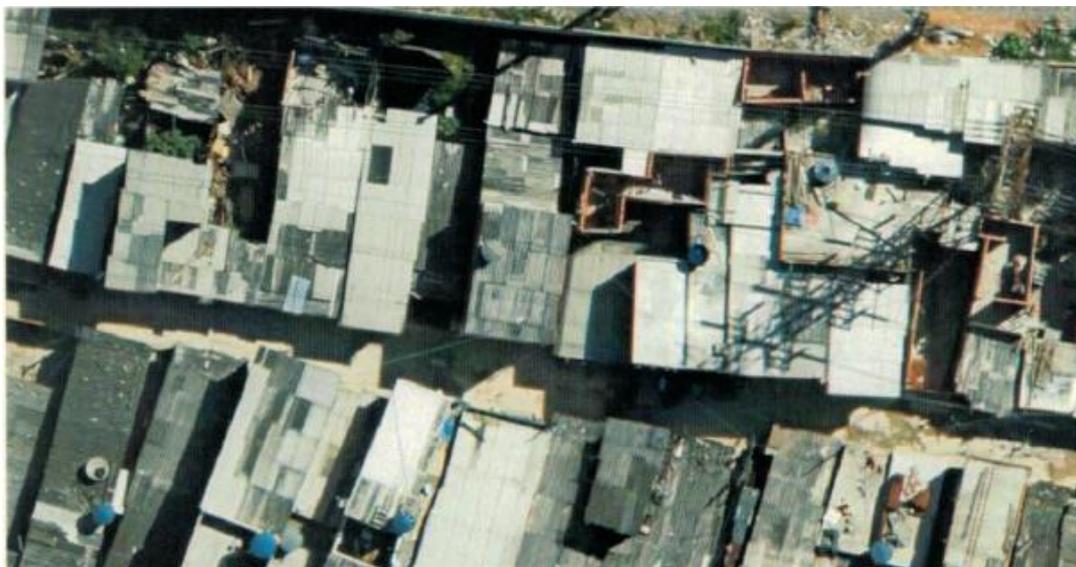
As imagens apresentadas a seguir ilustram a diferença de qualidade e nível de detalhamento entre a ortoimagem utilizada na Perícia, reproduzida parcialmente, e foto de satélite da mesma região, disponível gratuitamente na internet.

Reprodução parcial da ortoimagem utilizada na Perícia

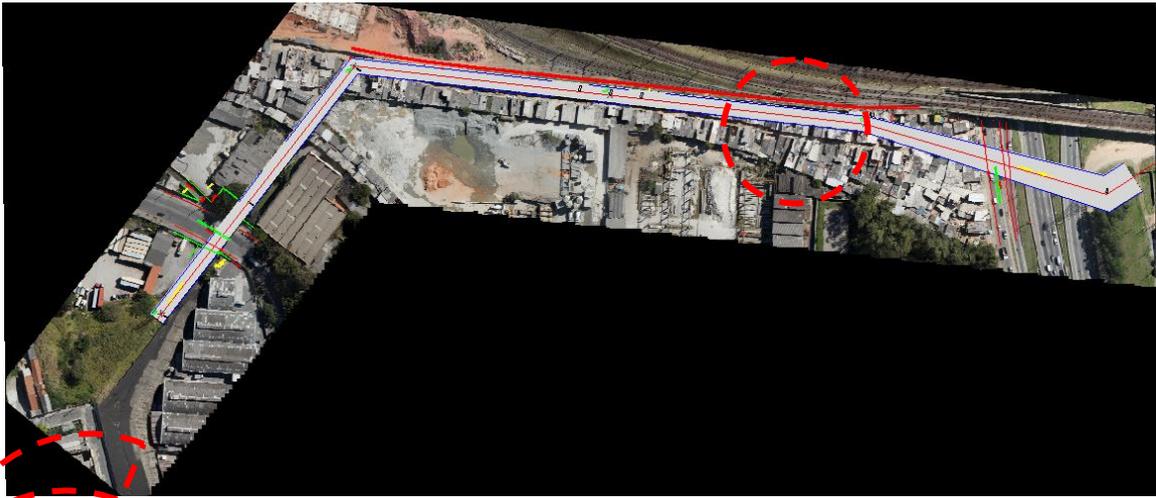
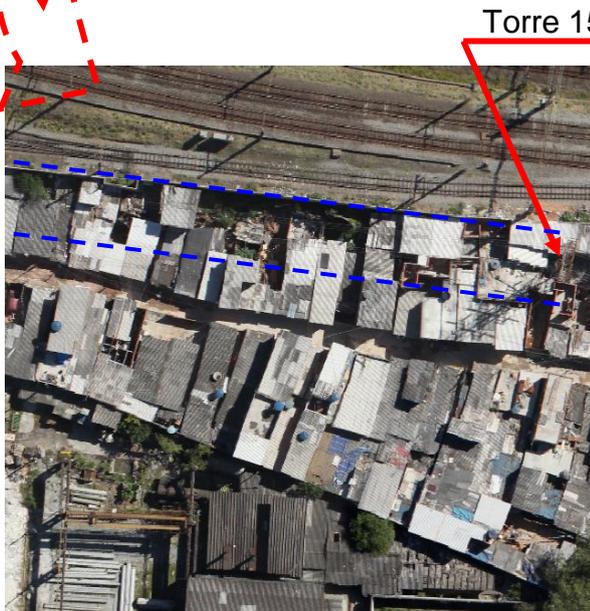
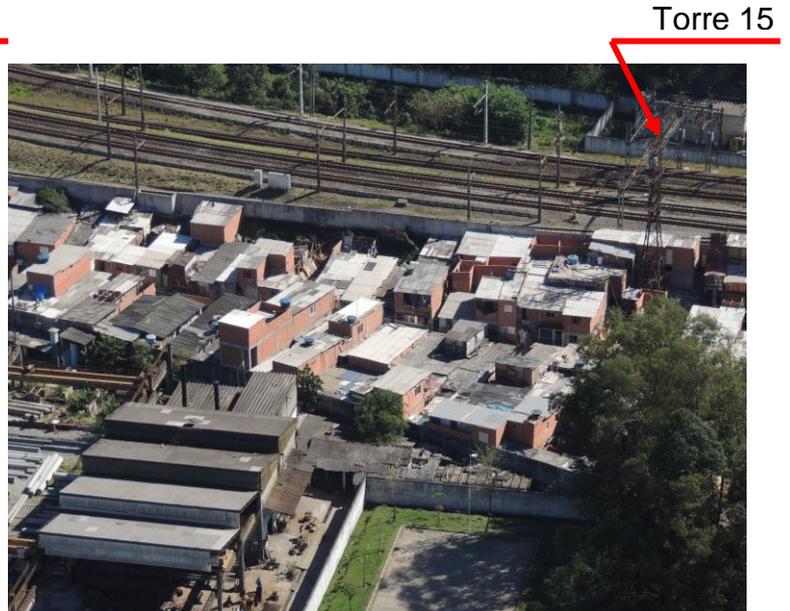
1 - Ocupação da faixa da linha de transmissão próxima a Torre 15.

Ortoimagem

Detalhe Ortoimagem

Aspecto Observado em Sobrevôo

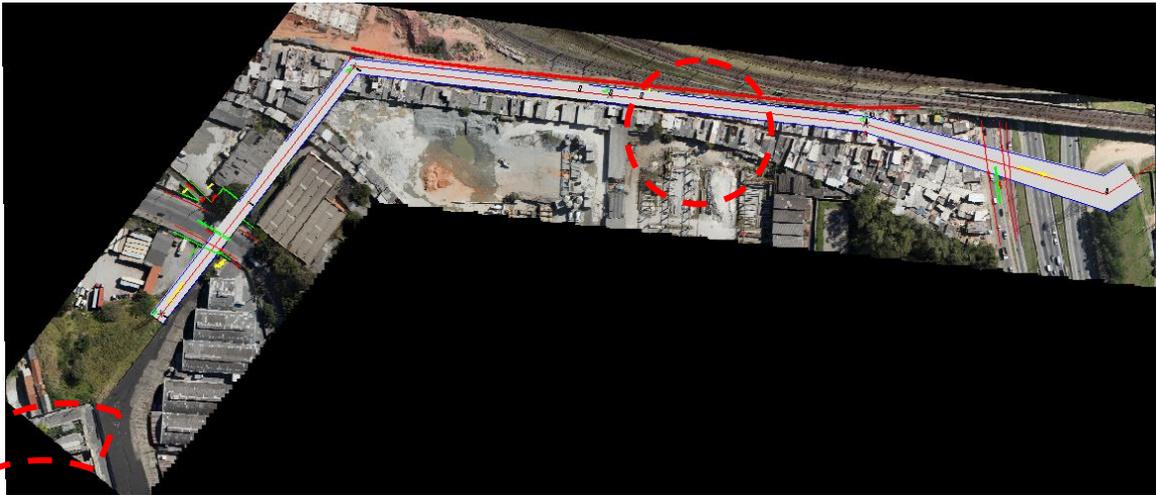
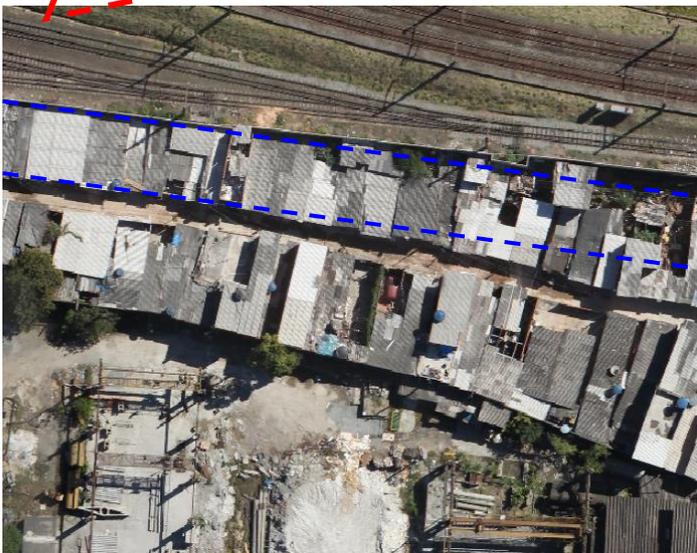
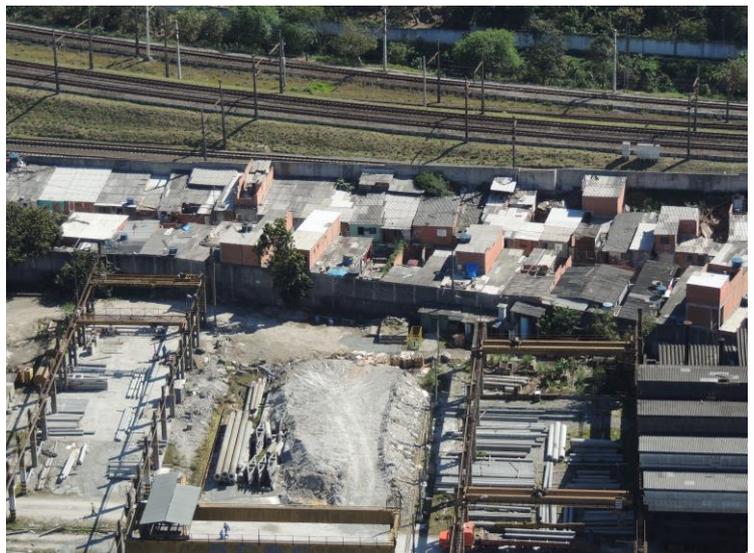
2 - Ocupação da faixa da linha de transmissão entre as Torres 15 e 16.

Ortoimagem

Detalhe Ortoimagem

Aspecto Observado em Sobrevôo

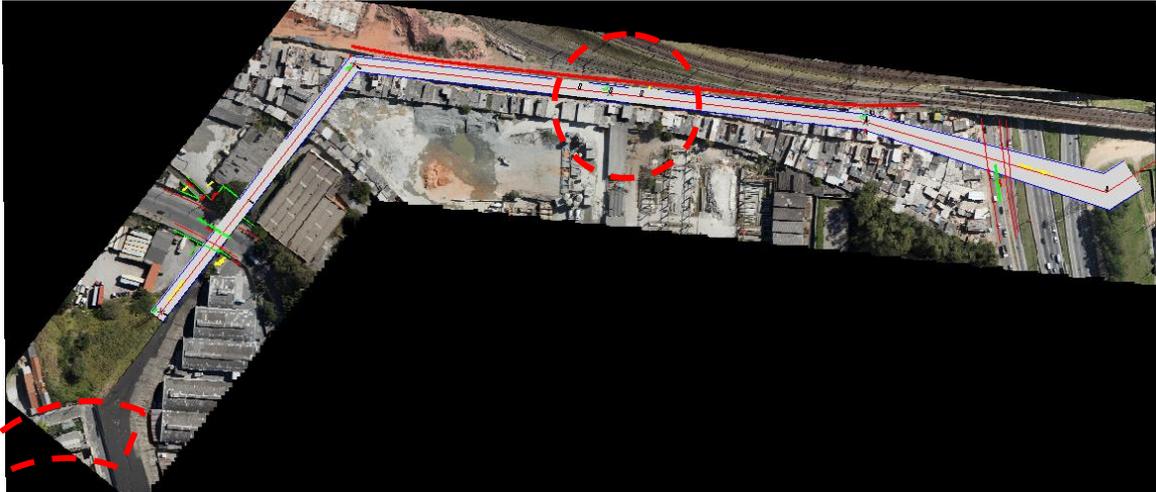
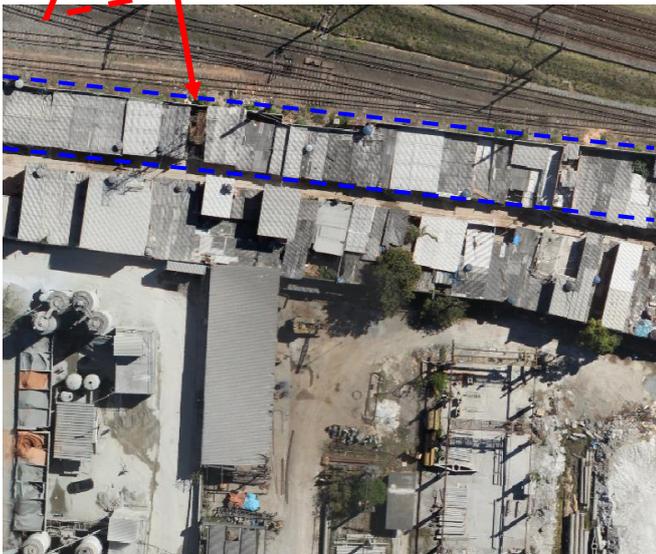
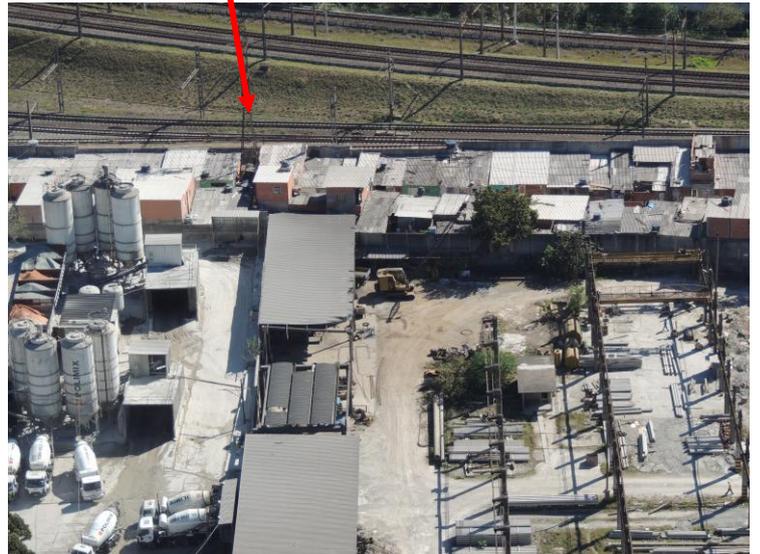
3 - Ocupação da faixa da linha de transmissão próxima a Torre 16.

Ortoimagem

Detalhe Ortoimagem

Aspecto Observado em Sobrevôo

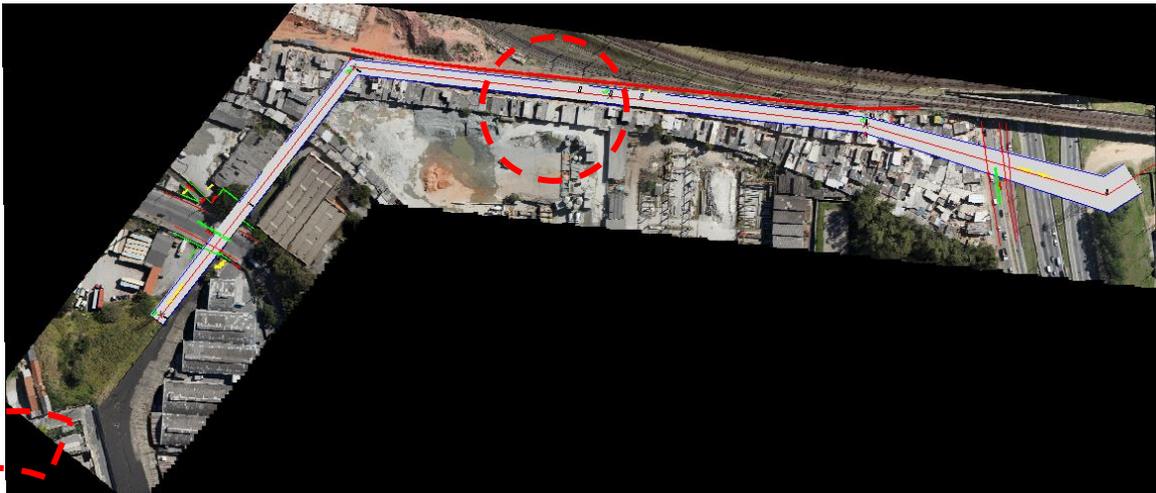
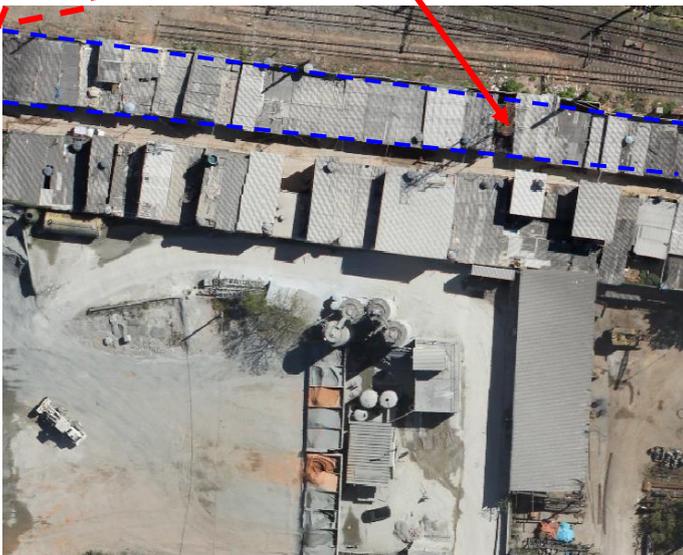
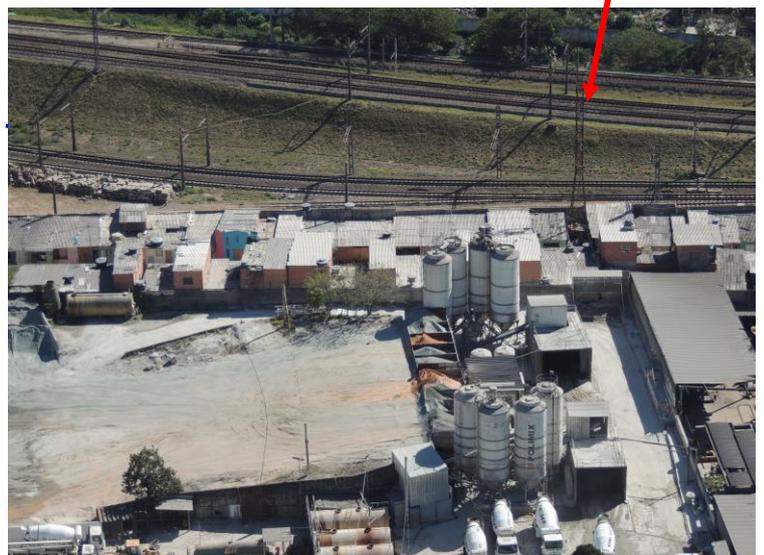
4 - Ocupação da faixa da linha de transmissão próxima a Torre 16.

Detalhe Ortoimagem

Aspecto Observado em Sobrevôo

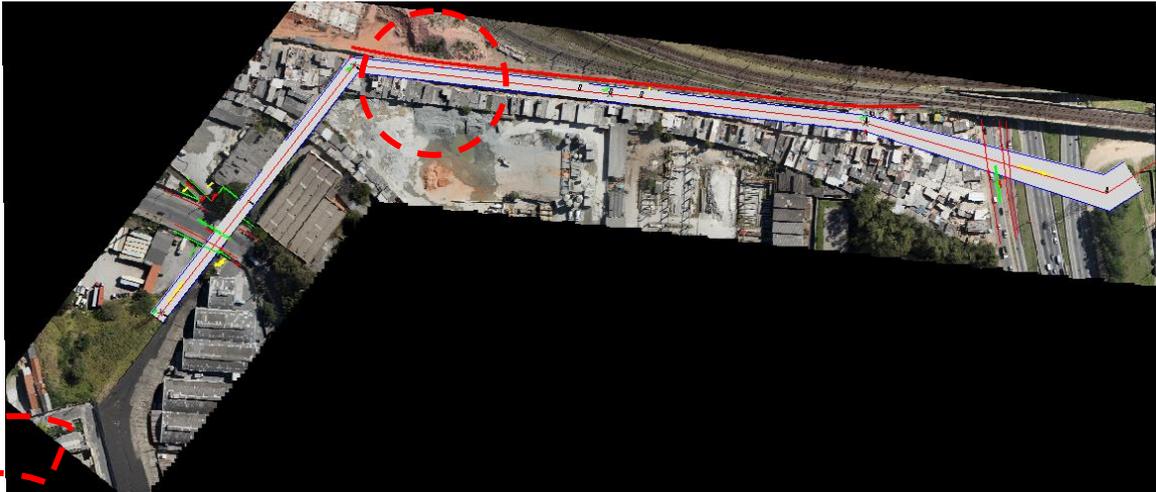
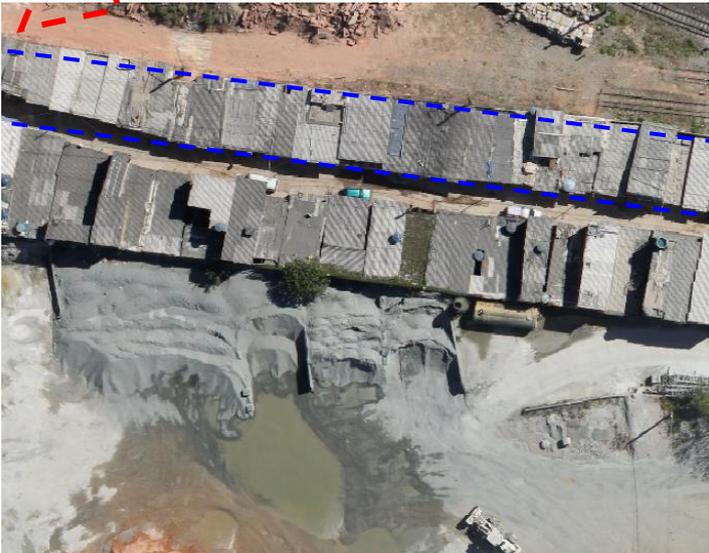
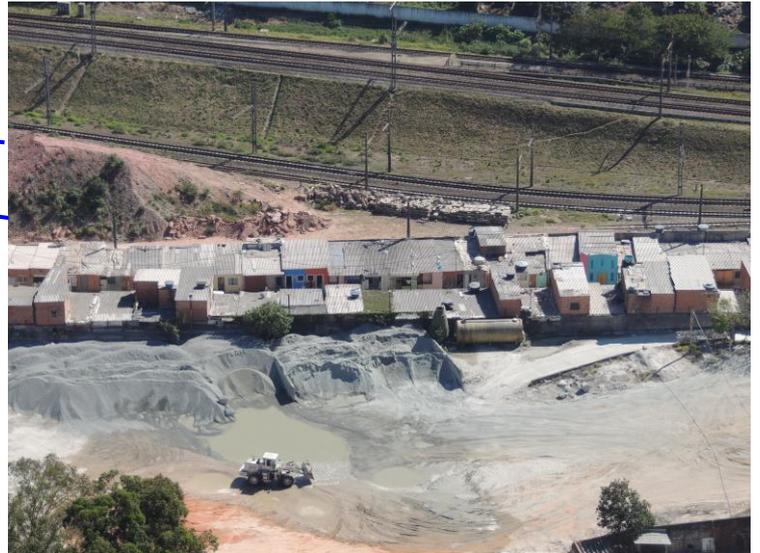
5 - Ocupação da faixa da linha de transmissão entre as Torres 16 e 17.

Ortoimagem

Detalhe Ortoimagem

Aspecto Observado em Sobrevôo

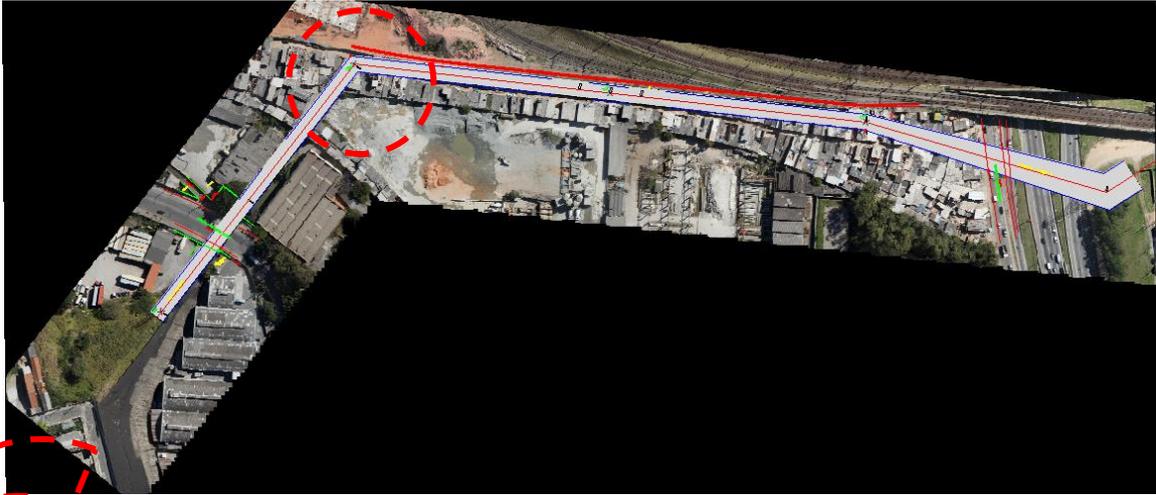
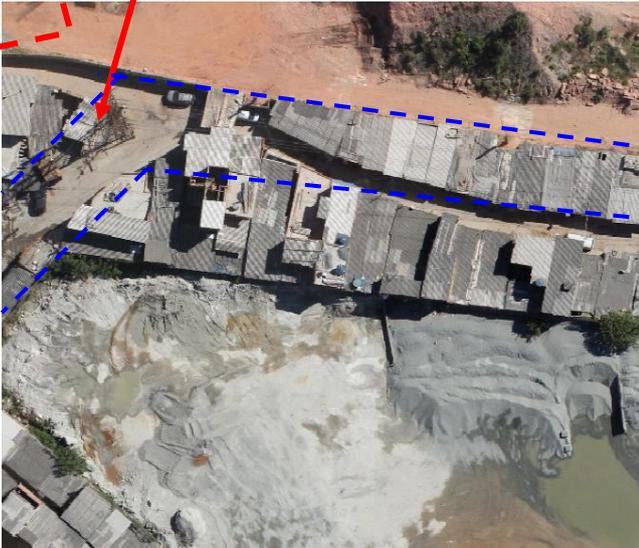
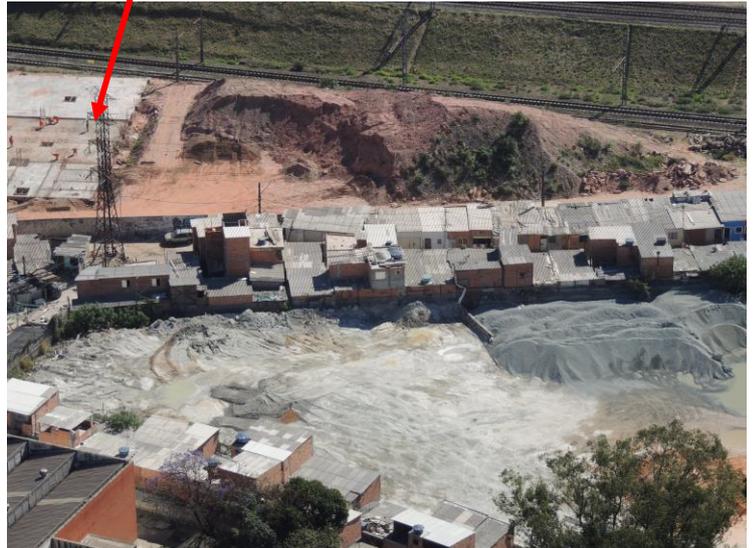
6 - Ocupação da faixa da linha de transmissão próxima a Torre 17.

Ortoimagem

Detalhe Ortoimagem

Aspecto Observado em Sobrevôo

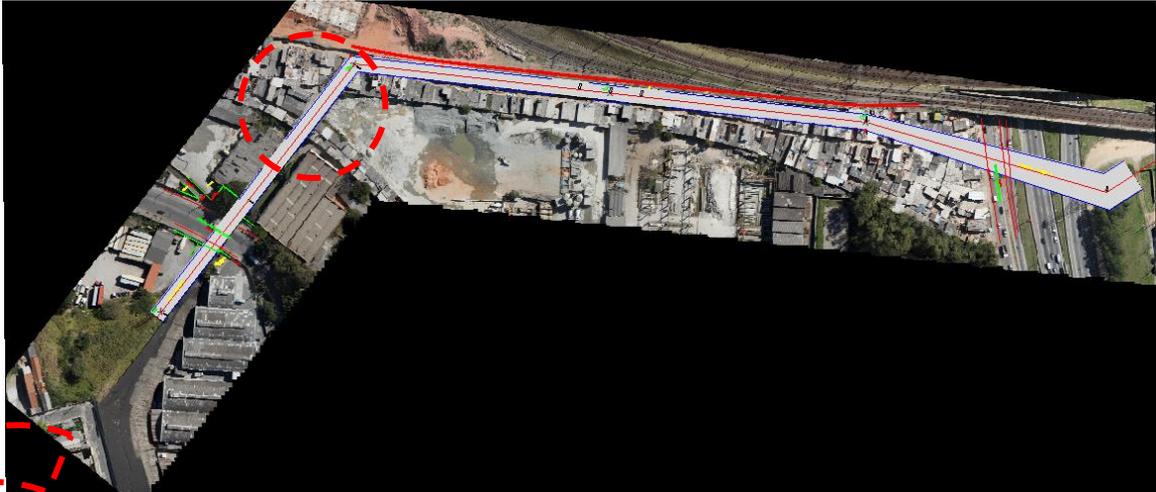
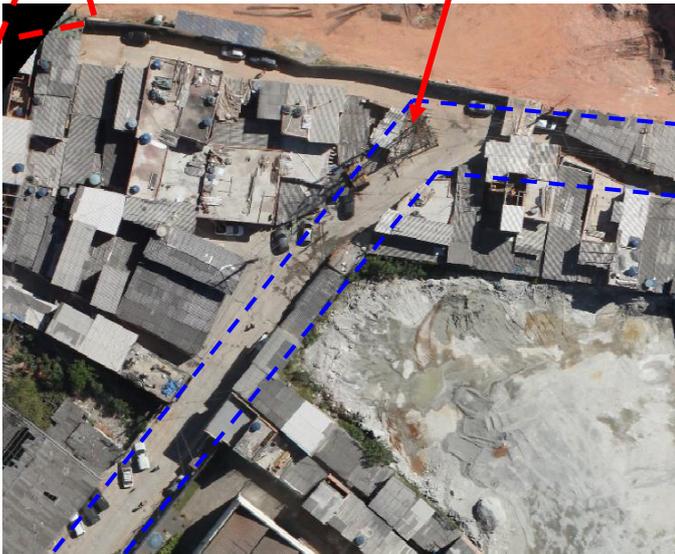
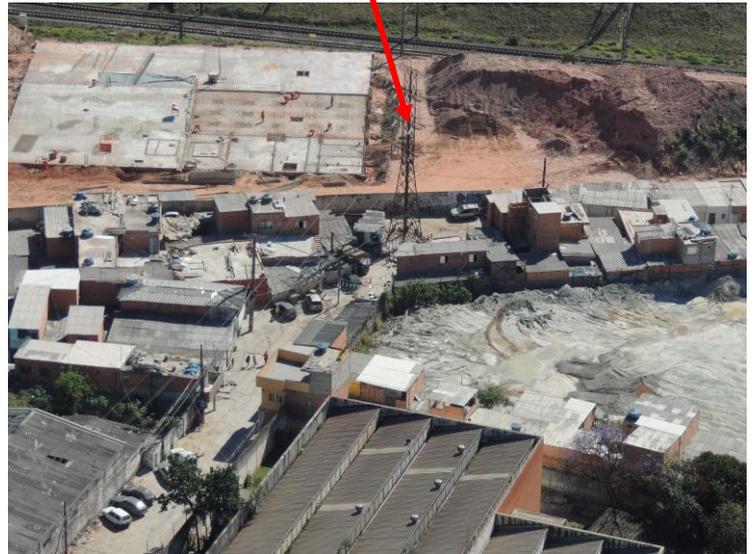
7 - Ocupação da faixa da linha de transmissão próxima a Torre 17.

Ortoimagem

Detalhe Ortoimagem

Aspecto Observado em Sobrevôo

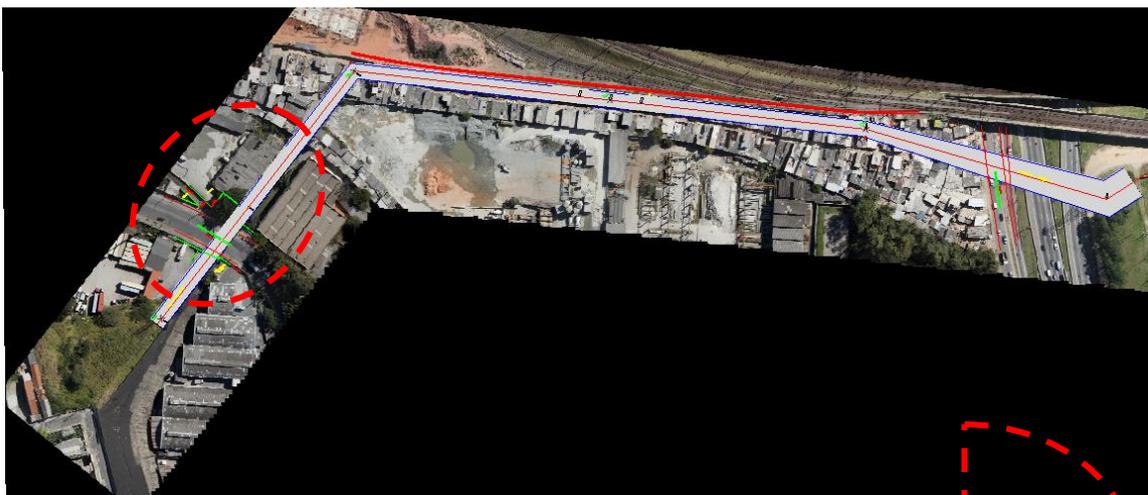
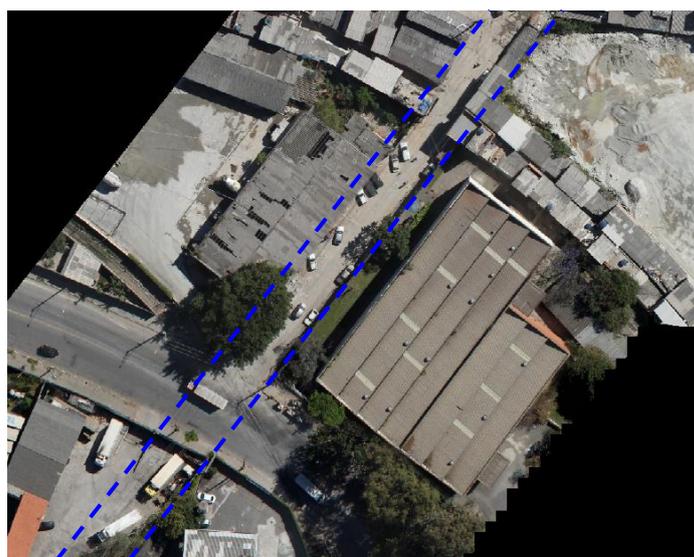
8 - Ocupação da faixa da linha de transmissão próxima a via pública de acesso ao local.

Ortoimagem

Detalhe Ortoimagem

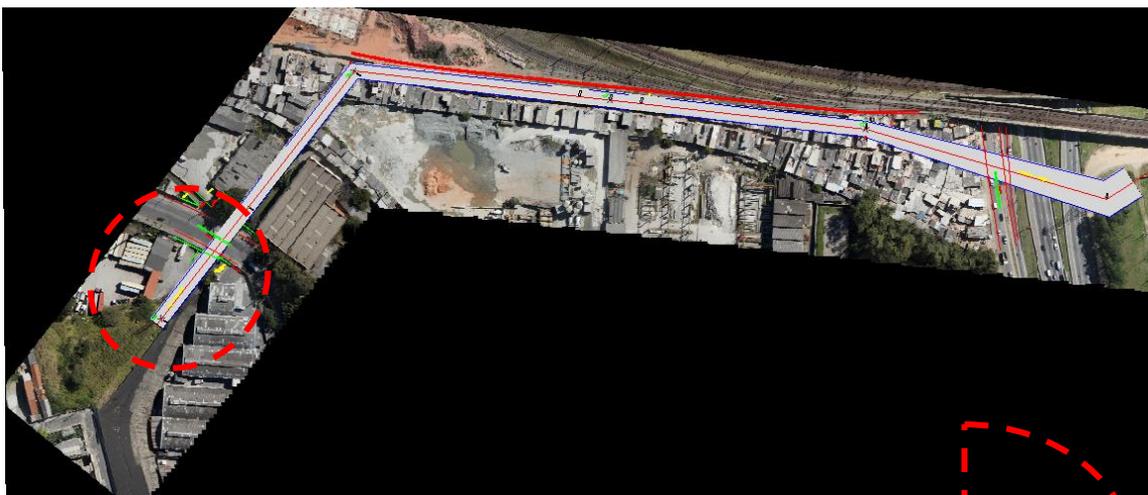
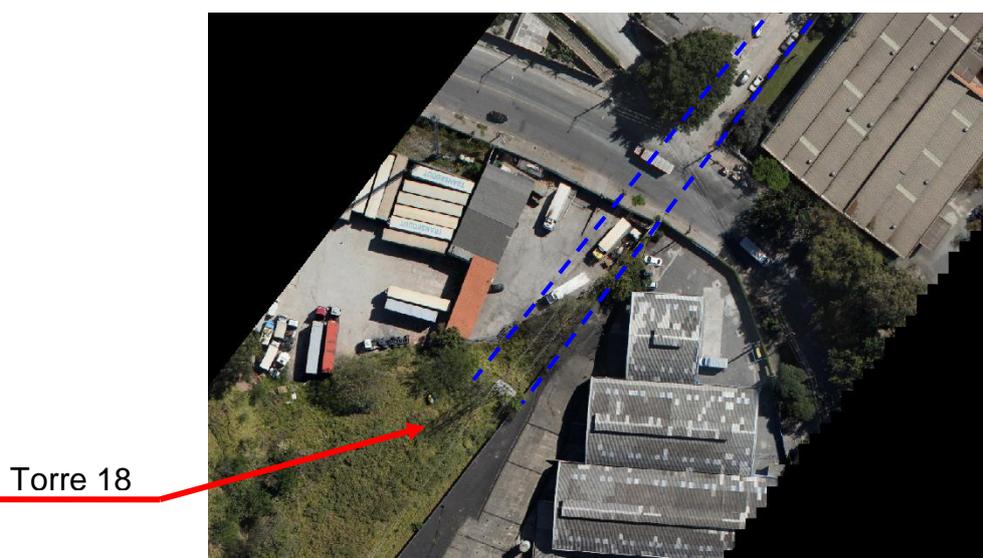
9 - Ocupação da faixa da linha de transmissão próxima a Torre 18 e a via pública.

Ortoimagem

Detalhe Ortoimagem

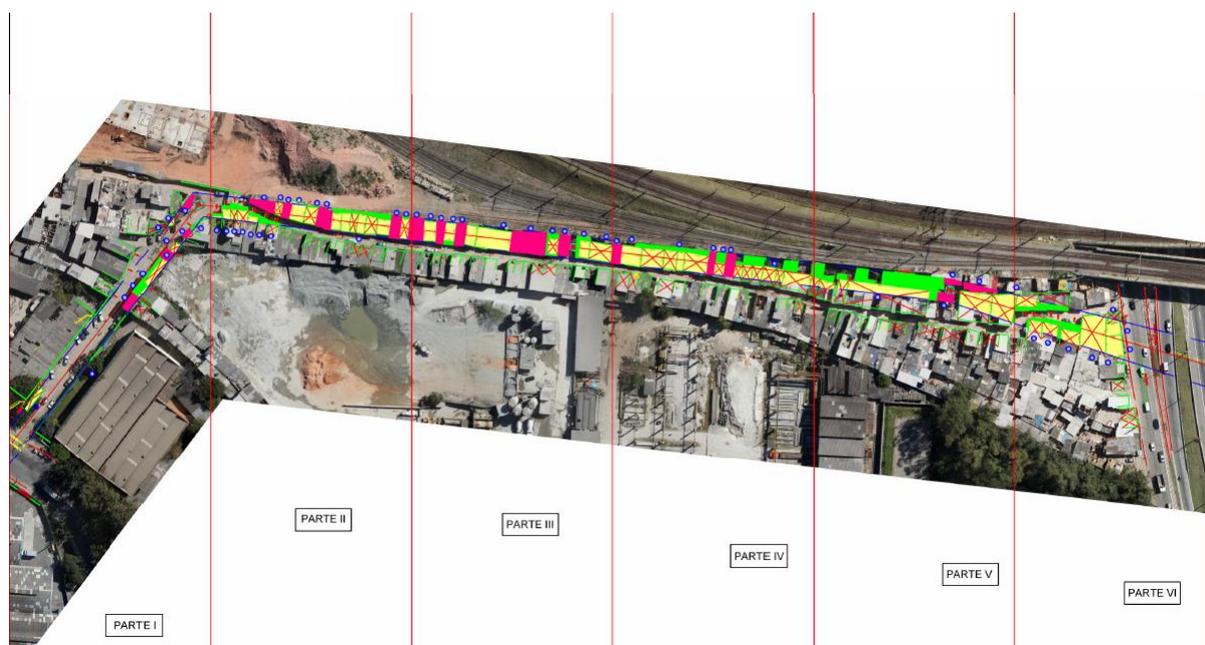
A comparação entre a situação indicada na Planta de Demarcação e Cadastro de Invasões fornecida pela Concessionária e a situação registrada na ortoimagem e fotos aéreas da região em estudo indicou que houve acréscimo da ocupação da faixa de segurança da linha de transmissão por edificações erigidas pelos Réus.

A imagem a seguir indica o resultado da superposição da ortoimagem com a Planta de Demarcação e Cadastro de Invasões da concessionária, na qual foi analisada a evolução das ocupações realizadas pela Ré.

10 – Superposição entre a ortoimagem com a Planta de Demarcação e Cadastro de Invasões da concessionária

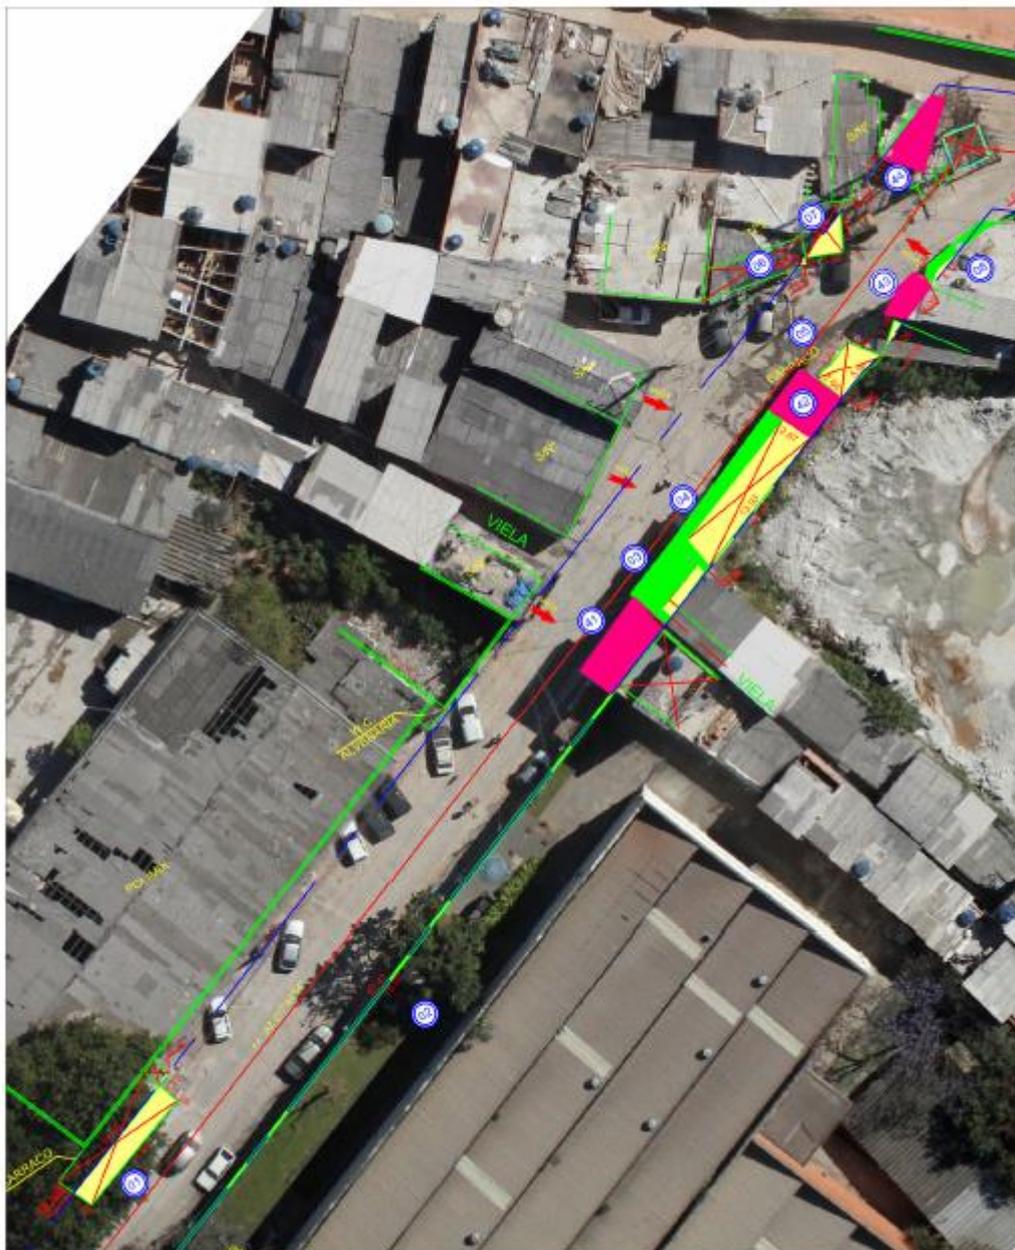
11 – Detalhe de Superposição entre a Ortoimagem com a Planta de Demarcação e Cadastro de Invasões da concessionária – Parte I

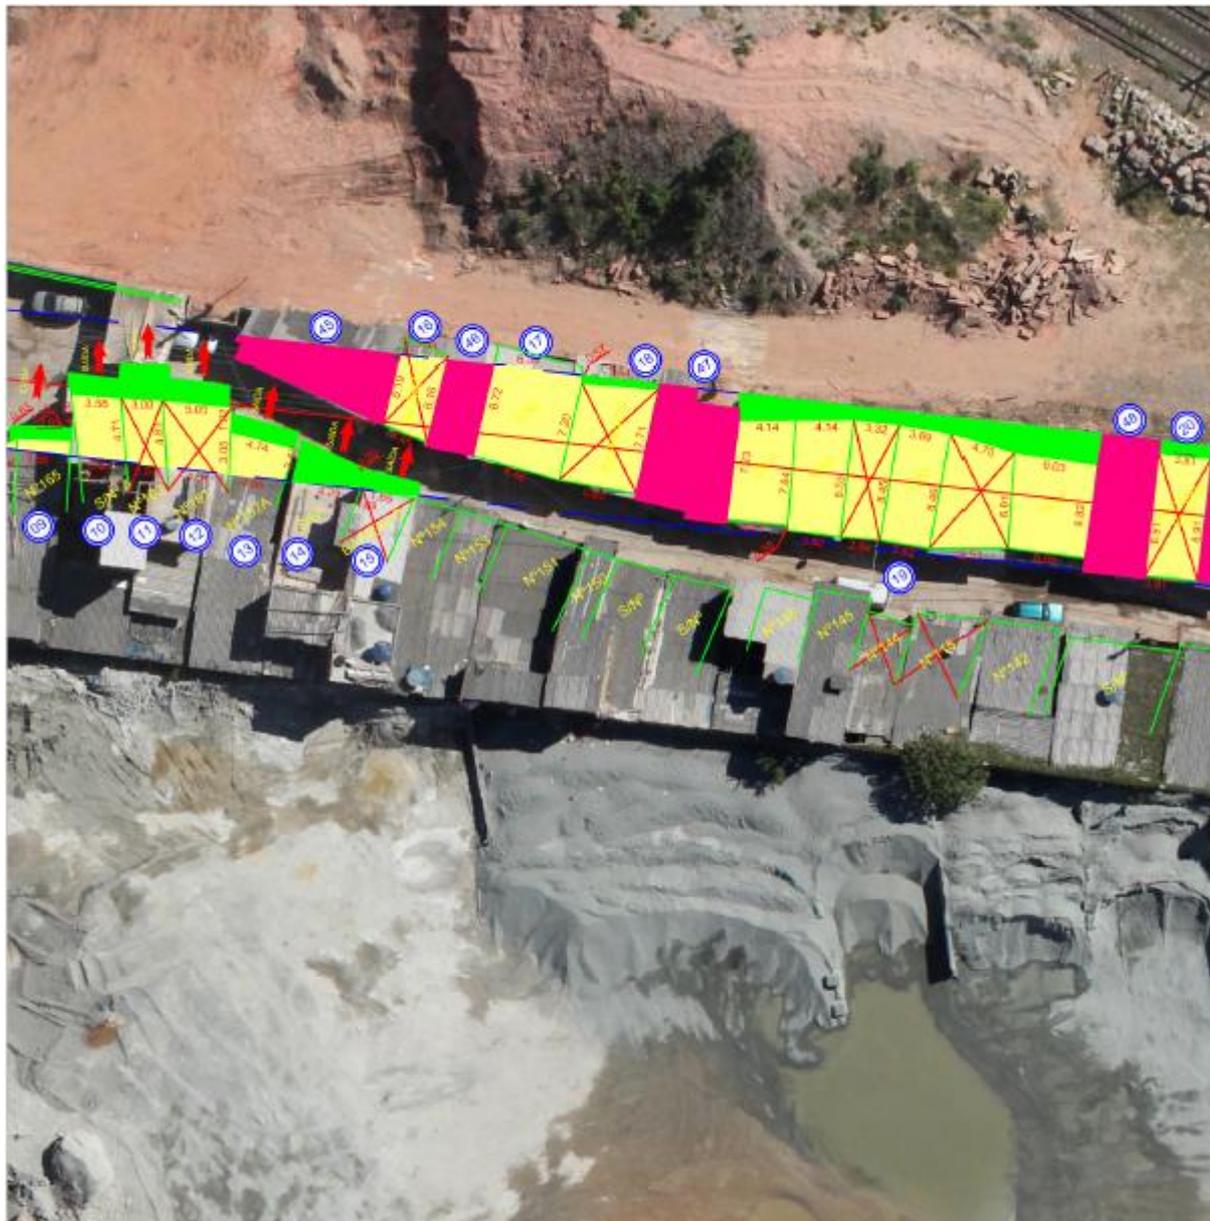
12 – Detalhe de Superposição entre a ortoimagem com a Planta de Demarcação e Cadastro de Invasões da concessionária – Parte II

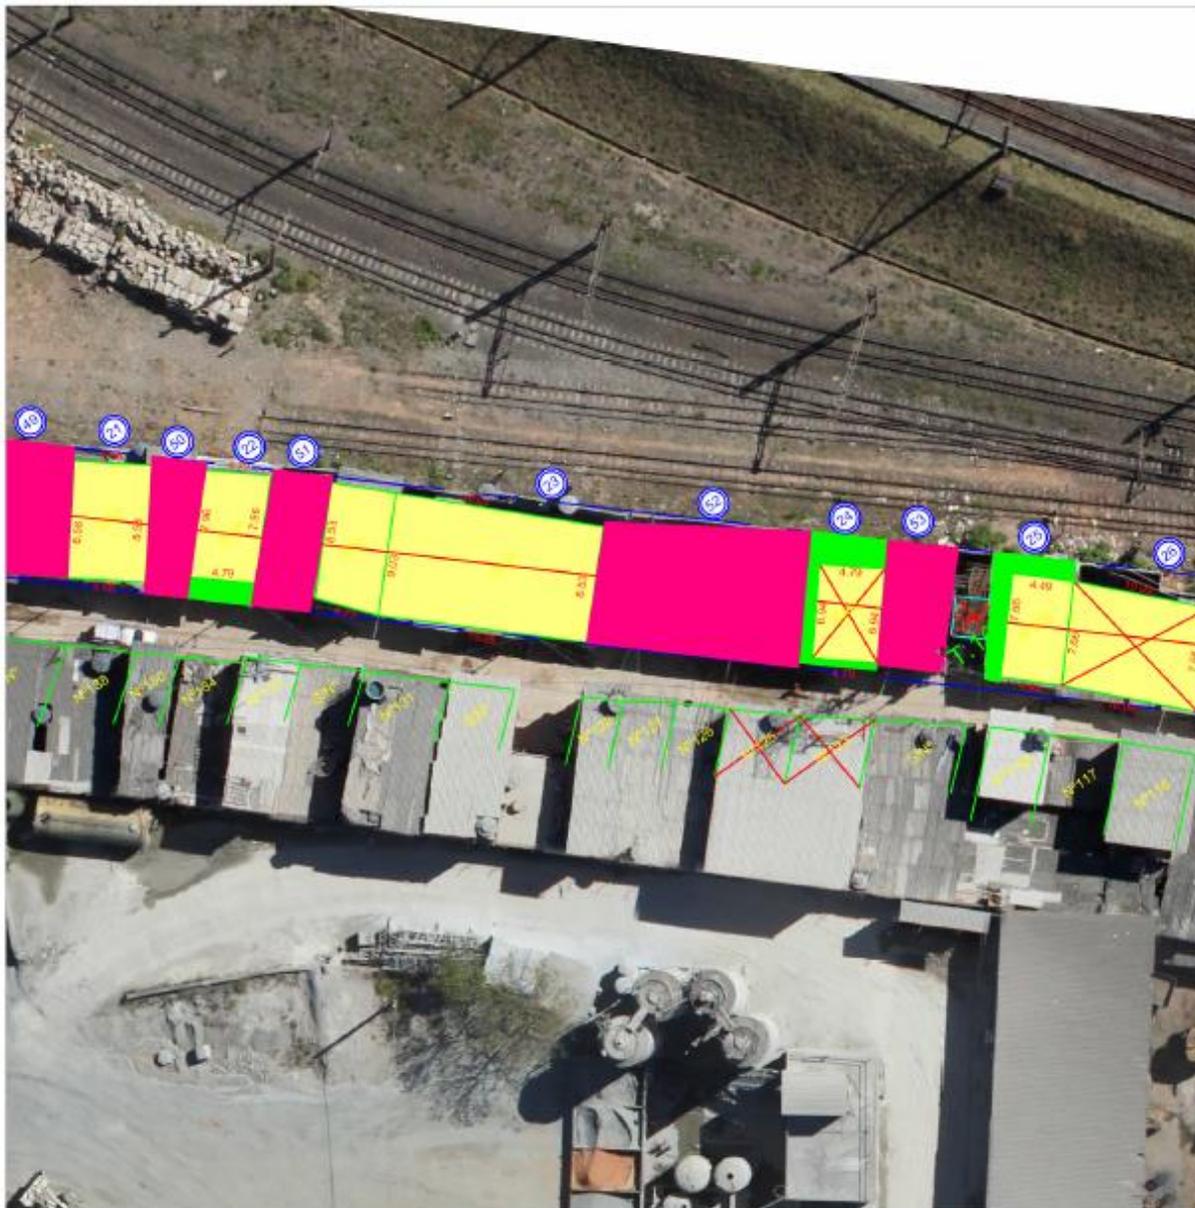
13 – Detalhe de Superposição entre a ortoimagem com a Planta de Demarcação e Cadastro de Invasões da concessionária – Parte III

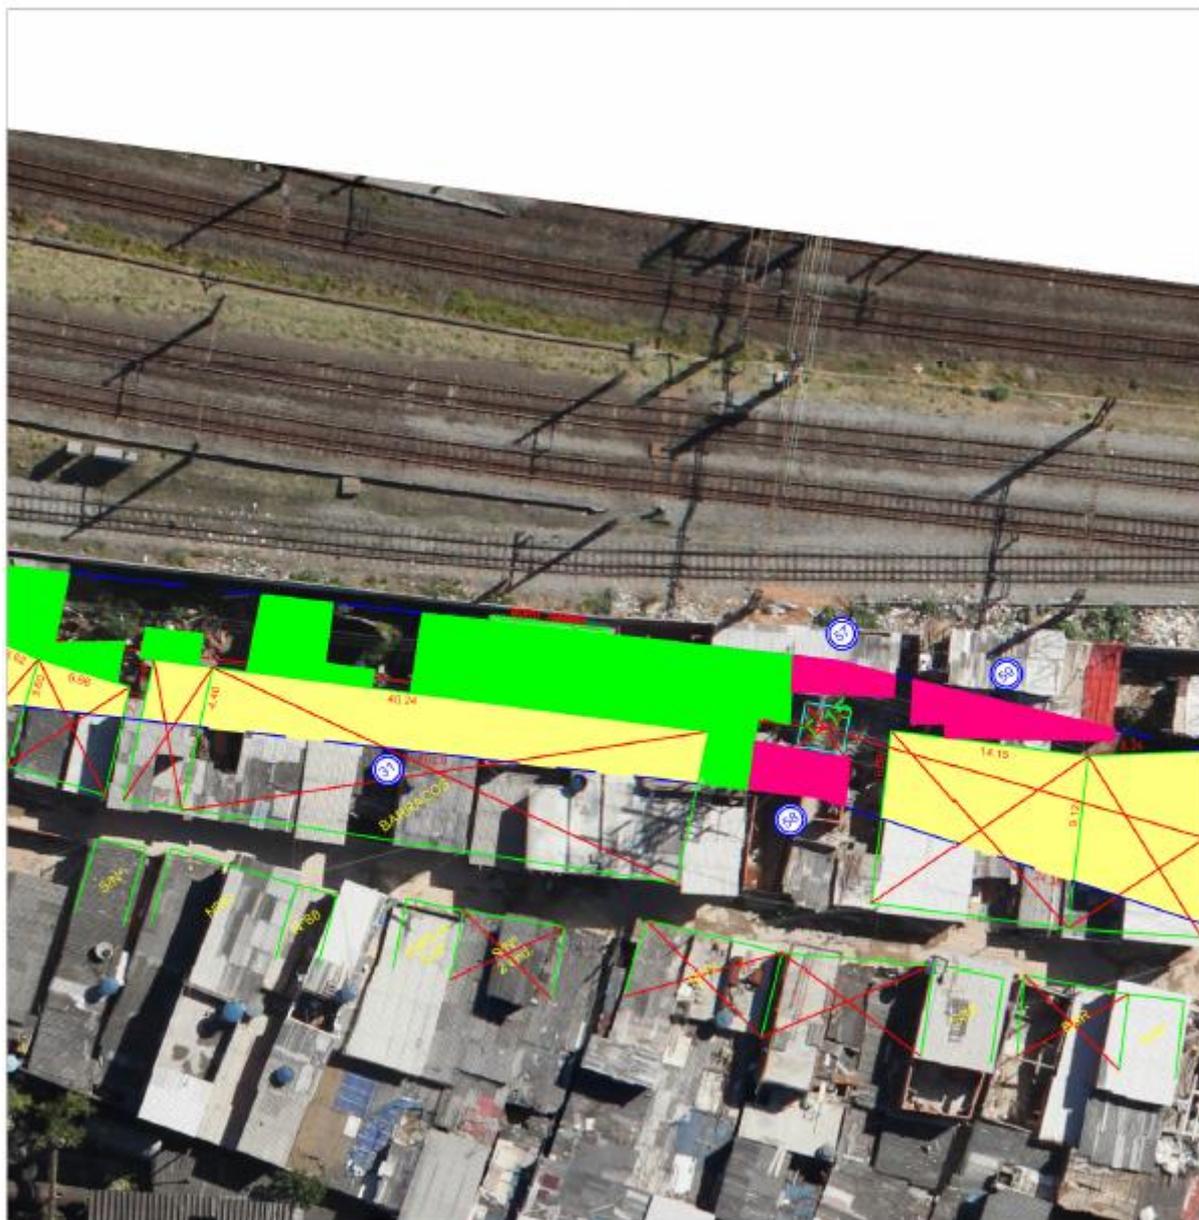
15 – Detalhe de Superposição entre a ortoimagem com a Planta de Demarcação e Cadastro de Invasões da concessionária – Parte V

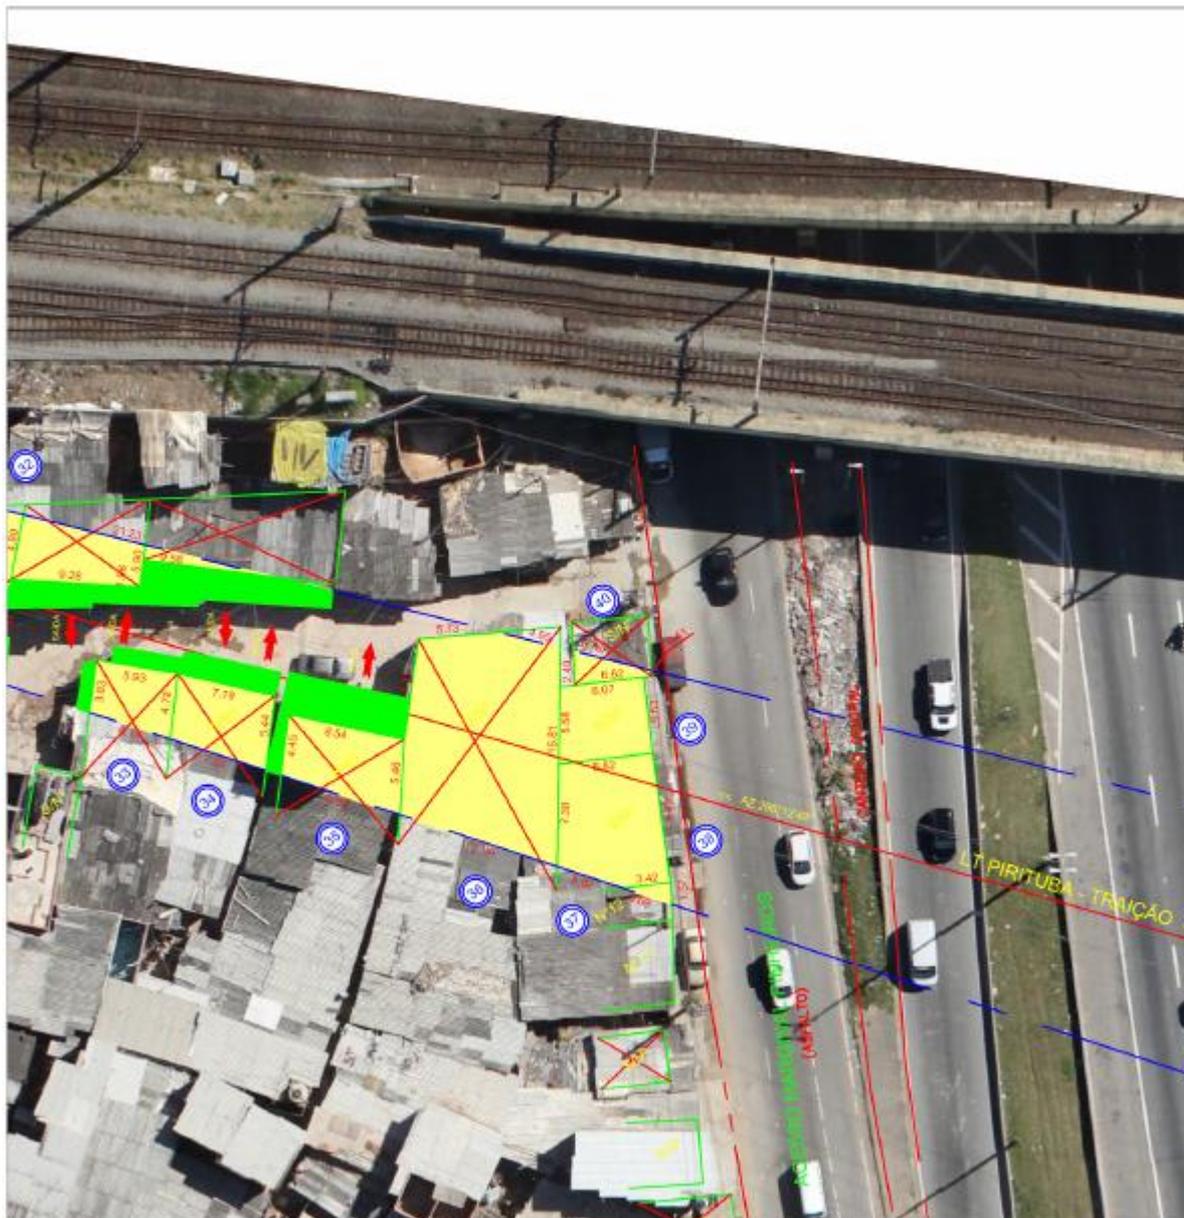
16 – Detalhe de Superposição entre a ortoimagem com a Planta de Demarcação e Cadastro de Invasões da concessionária – Parte VI
