TRABALHO DE PERÍCIA

**PATOLOGIAS ENCONTRADAS NAS OBRAS DO PMCMV DA REGIÃO
METROPOLITANA DE BELÉM**

XVIII COBREAP – CONGRESSO BRASILEIRO DE ENGENHARIA DE AVALIAÇÕES E PERÍCIAS – IBAPE / MG – 2015

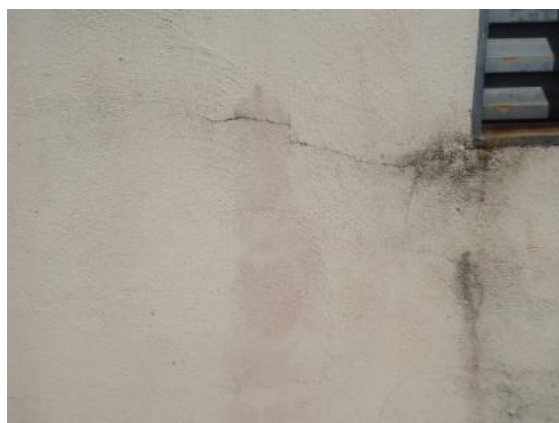
Entretanto, em muitas das unidades vistoriadas do PMCMV esse item básico, ora esquecido, ora mal executado, foi percebido com as fissuras nos cantos das aberturas, como a Figura 2 e a Figura 3 a seguir demonstram:

Figura 3 – Fissura no canto inferior da esquadria

Na colocação de portas e janelas na alvenaria deve se tomar um certo cuidado, haja vista que, nos cantos das aberturas há uma acentuada concentração de tensões, de modo que, a Norma Brasileira 08545/84 estabelece que sobre o vão de portas e janelas devem ser executados as vergas, e sob o vão de janelas contra-vergas, além disso, “as vergas e contra-vergas devem exceder a largura do vão de pelo menos 20 cm de cada lado” (NBR 08545/84, p. 9).

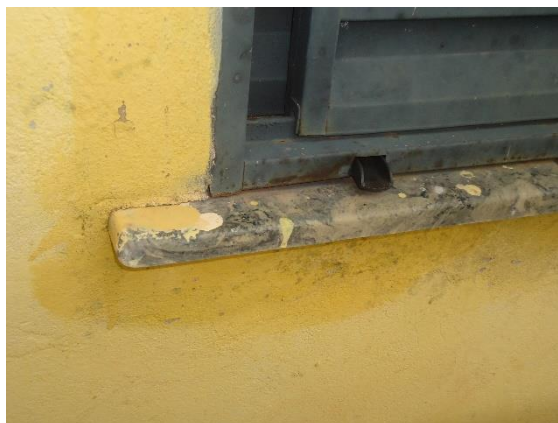
Figura 4 - Umidade em torno da esquadria

Além disso, há em muitos casos, ausência de rebaixo nas pedras, bem como, a ausência de impermeabilização das esquadrias. Outro fator importante, é a escolha inadequada, de esquadrias de ferro, que estão mais suscetíveis à corrosão com o alto teor de umidade da região.

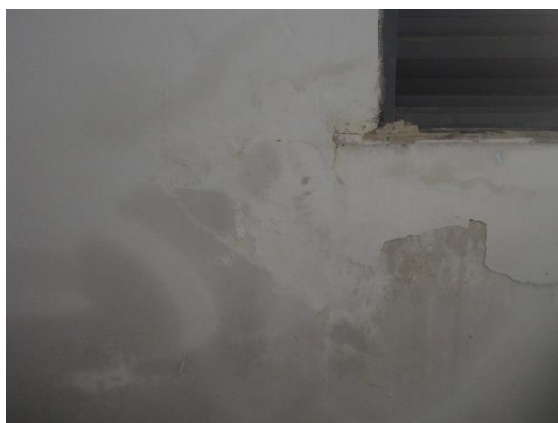
Figura 5 – Manchas no interior da casa

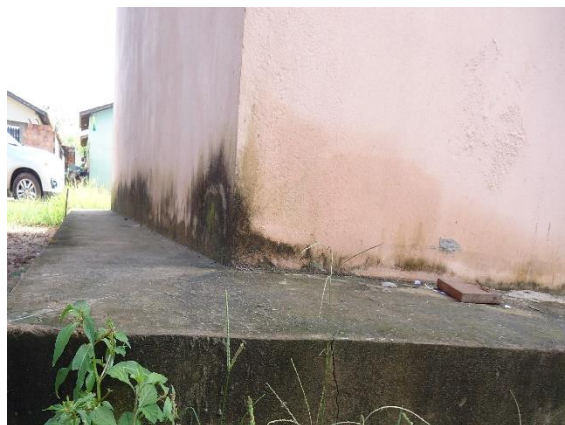
Em contrapartida, atualmente, ainda é muito comum ver problemas de infiltração por capilaridade ascendente, manchas de umidade por absorção, trincas, fissuras dentre outras manifestações patológicas, que podem ser percebidas nas figuras seguintes:

Figura 6 – Umidade e manchas na parte inferior das paredes externas

Com essa premissa, nota-se a importância do projeto de impermeabilização, uma vez que, os materiais utilizados na construção civil não são totalmente estanques, inclusive a NBR 15575 se baseia nas normas prescritivas que, em impermeabilização, seriam a NBR 9575 e a NBR 9574, acrescentando conceitos novos ao que se pretende em requisitos para um bom desempenho, como também, define quais os prazos de garantias para cada sistema construtivo e sua vida útil e vida útil de projeto.

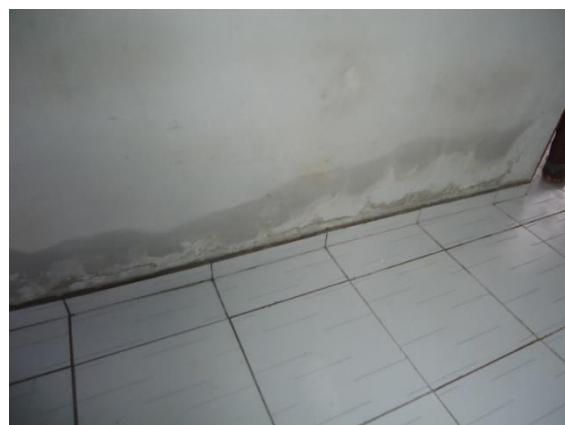
Figura 7 – Infiltração por capilaridade

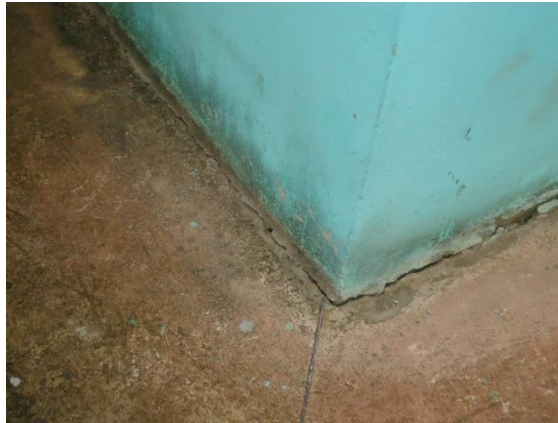
Como pode-se observar nas imagens abaixo, o recalque ocorrido na calçada periférica em decorrência das consolidações desiguais do aterro provocadas por deficiências na compactação ou pela lixiviação do solo.

Figura 8 – Recalque diferencial

Nestes casos, a utilização de radiers tem se mostrado mais eficiente, desaconselhando as construções sobre aterros.

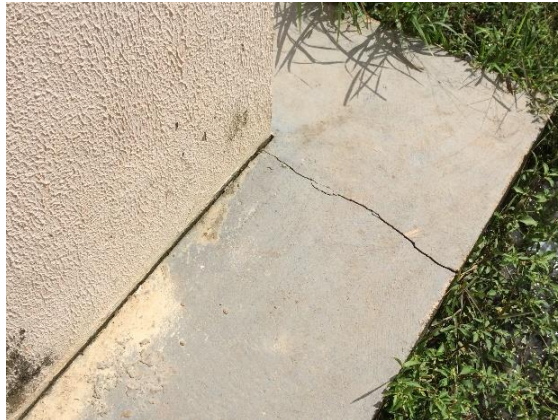
Figura 9 – Recalque diferencial na calçada periférica

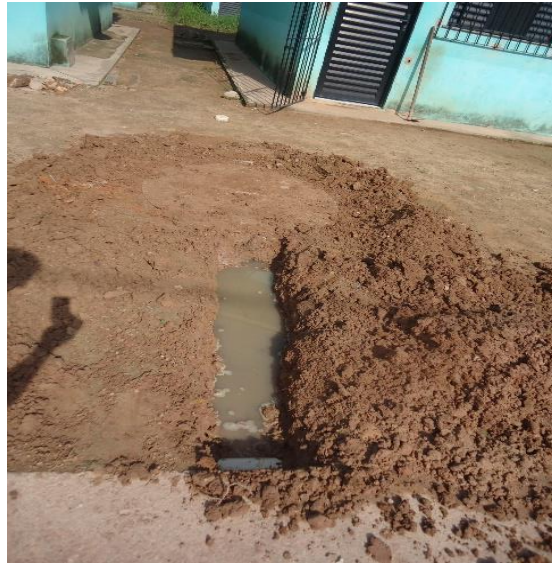
FIGURA 10 – Ausência da ligação entre o filtro e o coletor público

Observa-se na Figura 10 a ausência da ligação entre o filtro e o coletor público, verificou-se ainda nesta unidade a ausência de separação entre a ligação do esgoto das águas servidas e o esgoto primário.

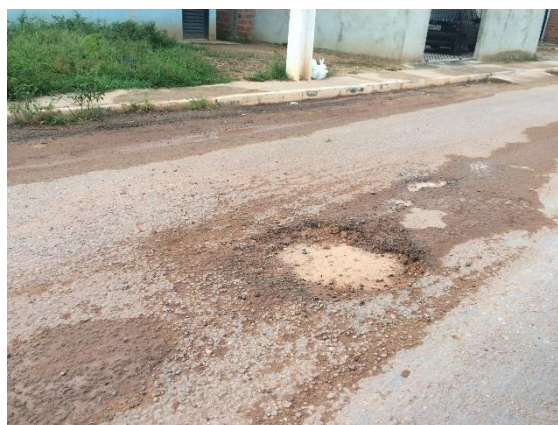
FIGURA 11 – Problemas na pavimentação asfáltica

Com aproximadamente 01(um) ano, observa-se pela figura as condições do pavimento executado sem o devido cuidado na preparação da base e sub base. Resultando em problemas na pavimentação, como os buracos e a lama, dificultando o trânsito de automóveis.

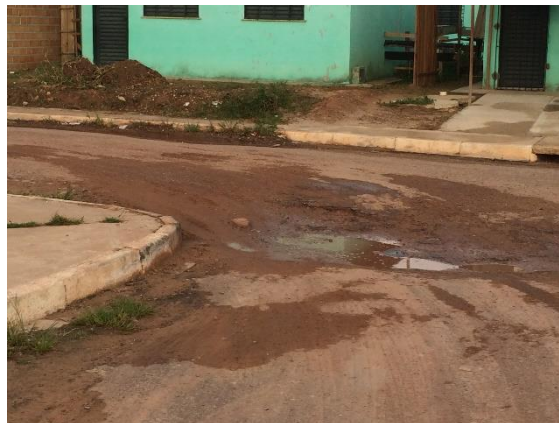
FIGURA 12 – Pavimentação asfáltica em péssimas condições

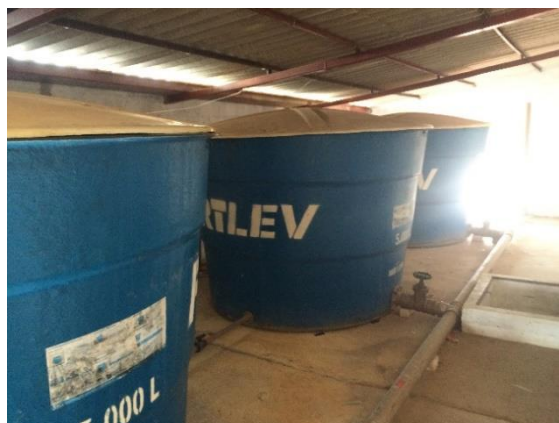
FIGURA 13 – Reservatórios de água sobre a laje com trincas

Esta edificação construída em alvenaria estrutural apresentou intensa fissuração na laje de apoio dos reservatórios, junto aos cantos e paralelas às paredes tomando a forma de uma elipse. Com isso, a construtora manifestou-se pela ocorrência de momentos volventes executando os reparos necessários.

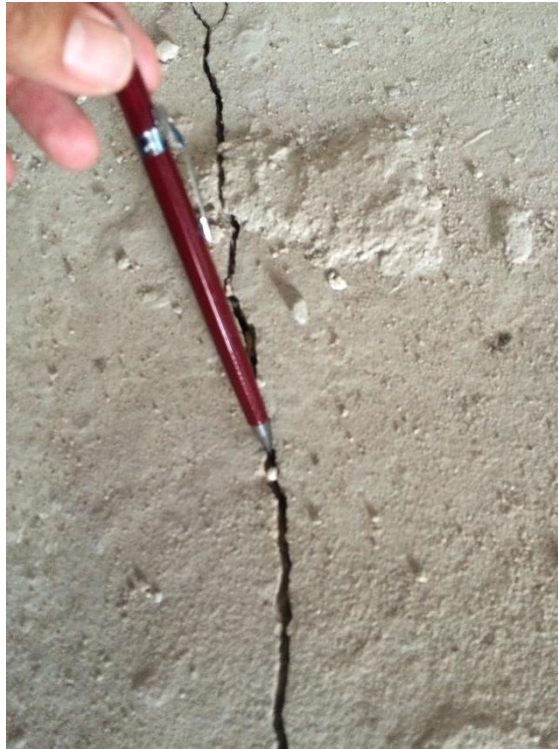
Em lajes maciças com grandes vãos, os momentos volventes que se desenvolvem nos cantos da laje podem causar fissuras inclinadas, formando com esses cantos triângulos aproximadamente isósceles. Além desse tipo, podem surgir trincas quando inexitem ferragem negativa entre painéis de lajes construtivamente contínuas, porém projetadas como simplesmente apoiadas. Essas trincas surgem na face superior da laje, acompanhando aproximadamente o seu contorno.

FIGURA 14 – Trinca na parte superior da laje

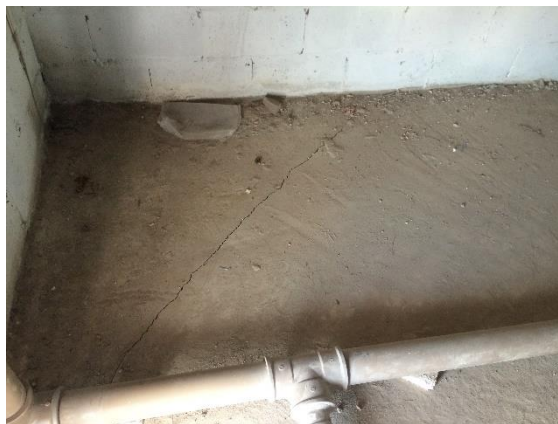
FIGURA 15 – Trinca no canto da laje
