**UMA ABORDAGEM SOBRE O IMPACTO AMBIENTAL NO
PROCESSO DE DESVALORIZAÇÃO IMOBILIÁRIA CAUSADA
PELO LIXÃO DA PALESTINA**

Ana Carolina Valerio Nadalini

XXXI CONGRESSO DA UNIÃO PANAMERICANA DE ASSOCIAÇÕES DE VALUAÇÃO (UPAV) - RIO DE JANEIRO/RJ – 2016

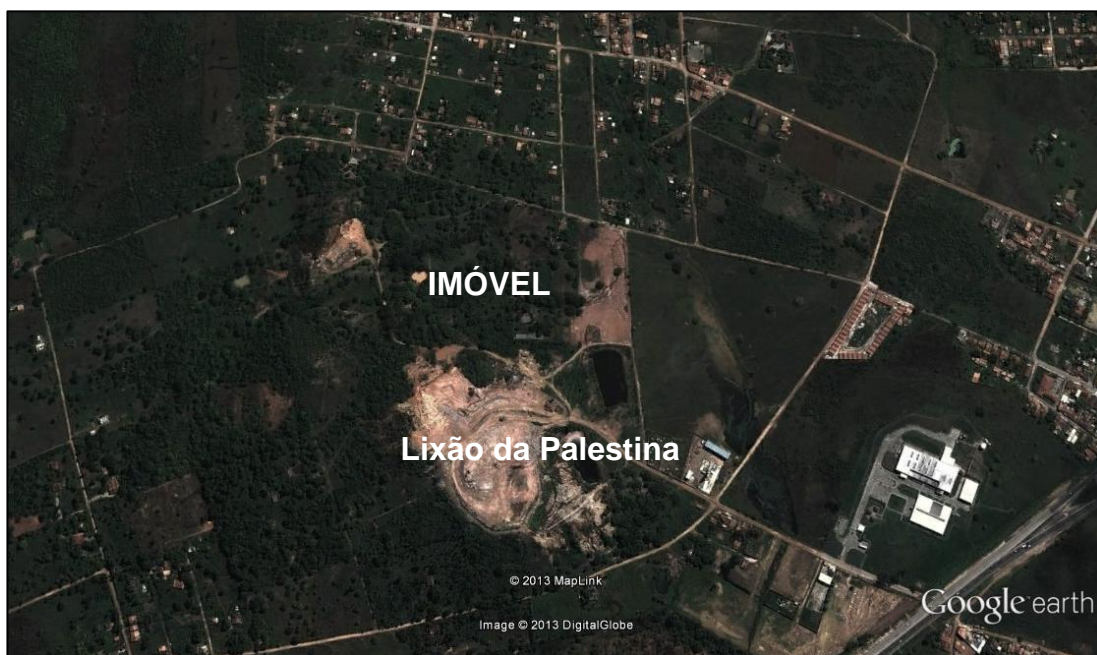
Na década de 70, o local em estudo tem aproximadamente 18.150,00 m², inserido em área urbana, porém com uso e ocupação do solo definidos como área de cultivos agrícolas/solos expostos (fig. 02), situado no Povoado Palestina, era utilizado como área de lazer por diversas famílias que ali possuíam imóveis de veraneio. O local era composto por vasta vegetação, inclusive com pomar e lagoas.

Figura 02: foto aérea da região (Fonte: Google Earth).

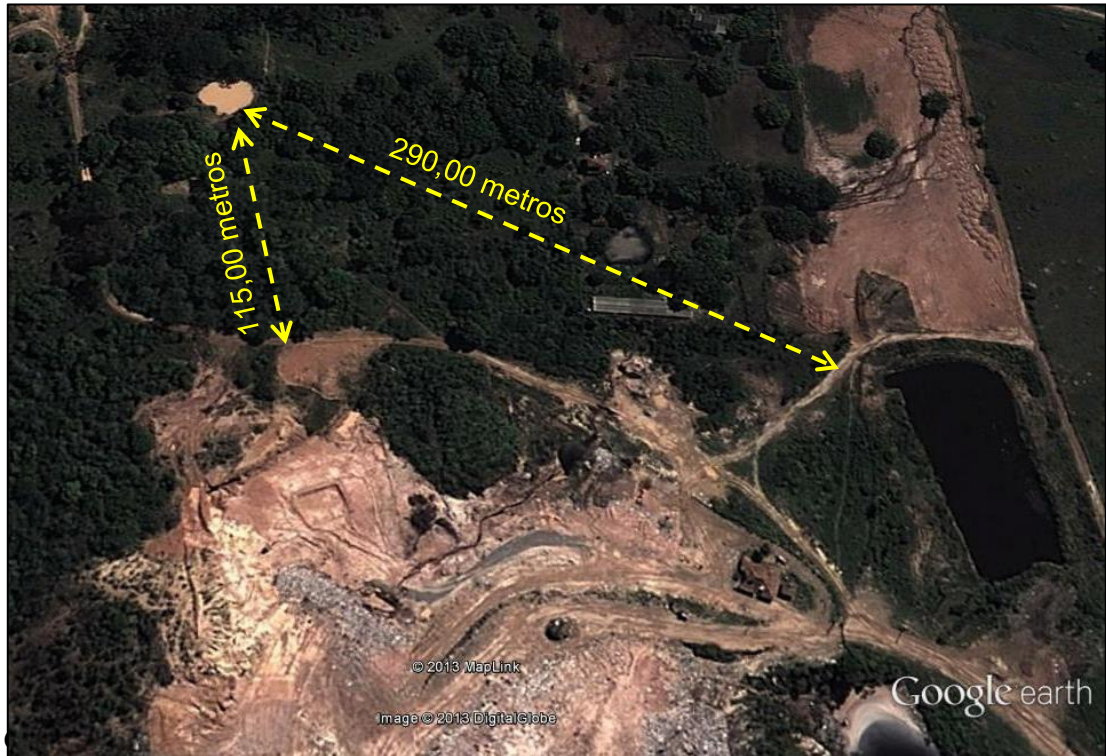
A área em questão encontra-se a cerca de 100,00 metros ao sul do perímetro do antigo Lixão da Palestina e a 190,00 metros de uma de suas lagoas de chorume (fig. 3).

Figura 03: foto aérea da região com destaque para o imóvel objeto de estudo e lagoa de chorume (Fonte: Google Earth).

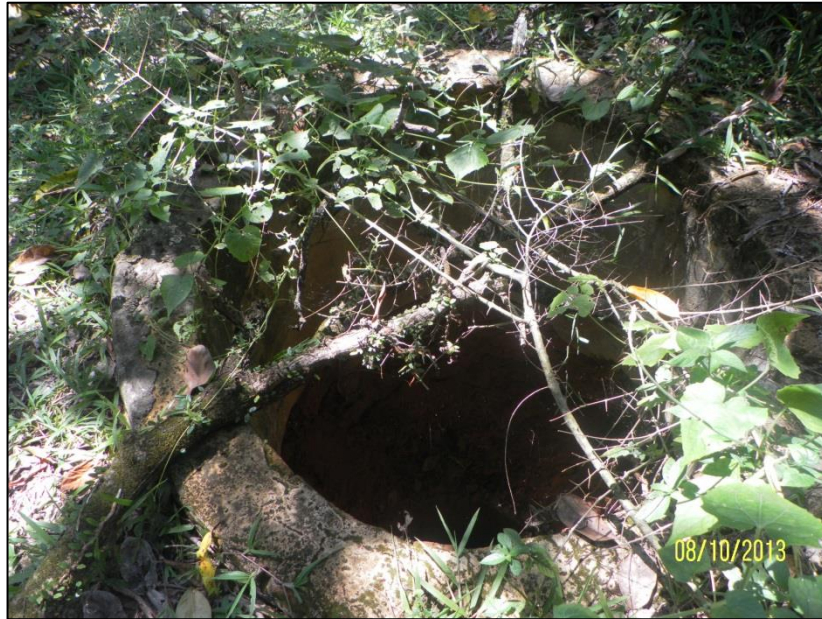
Foto 04: vista do poço existente no local.

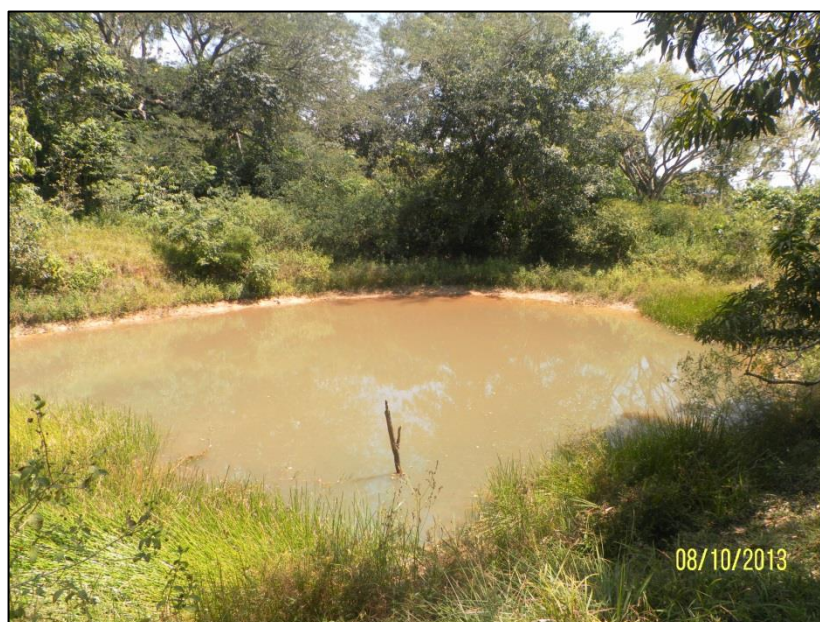
Foto 09: vista do lago existente no imóvel que sofreu aterramento devido ao deslizamento de terra na exploração de pedreira para o aterro do Lixão da Palestina.

A remoção do solo para o aterramento do lixo também provoca erosão do solo e assoreamento dos cursos d'água, como foi o caso da lagoa existente no imóvel da autora.

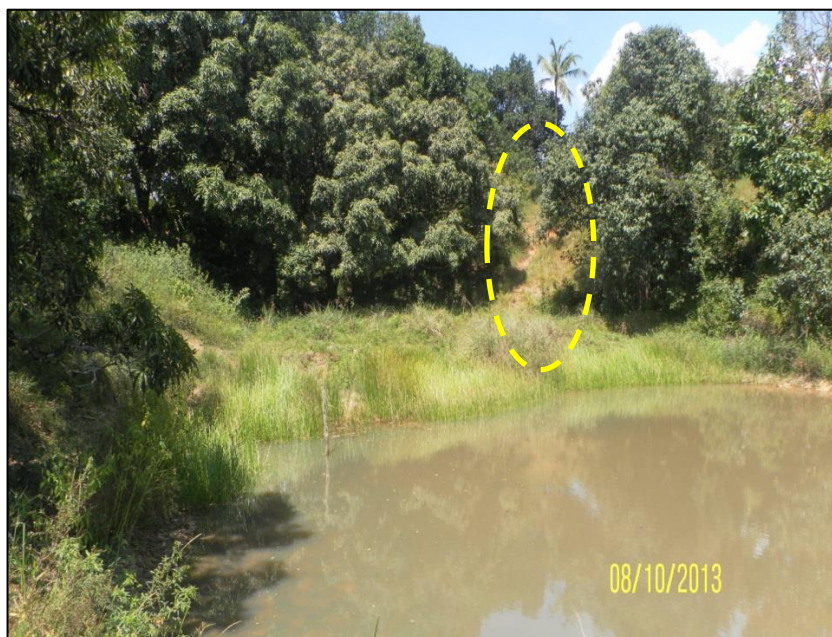
Foto 10: outra vista do lago e local de deslizamento de terras proveniente do Lixão da Palestina

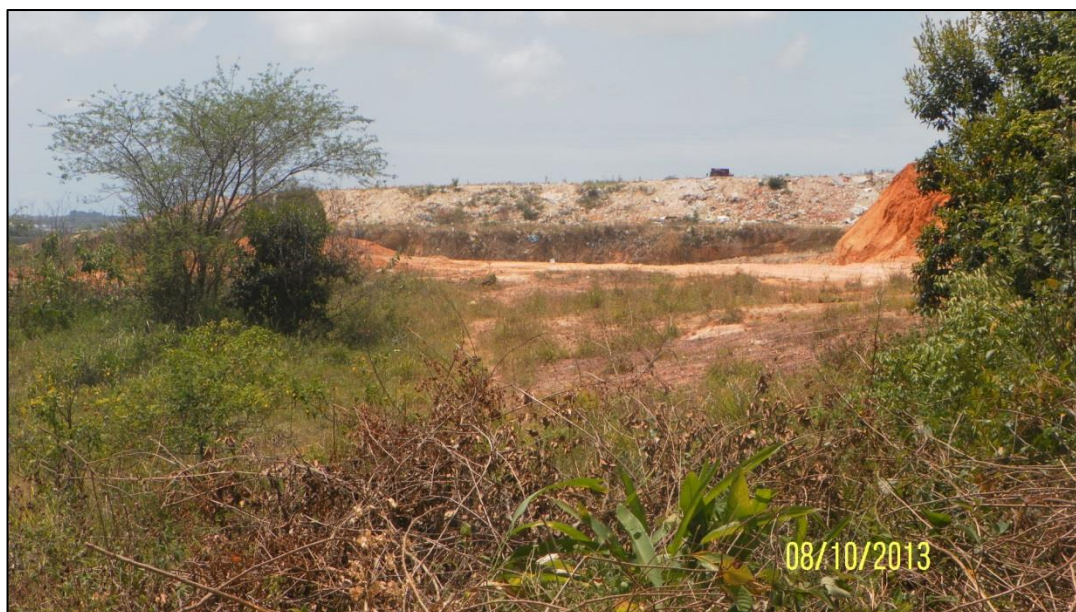
Foto 12: Outra vista do lixão e lagoa de chorume ainda na estrada de acesso.

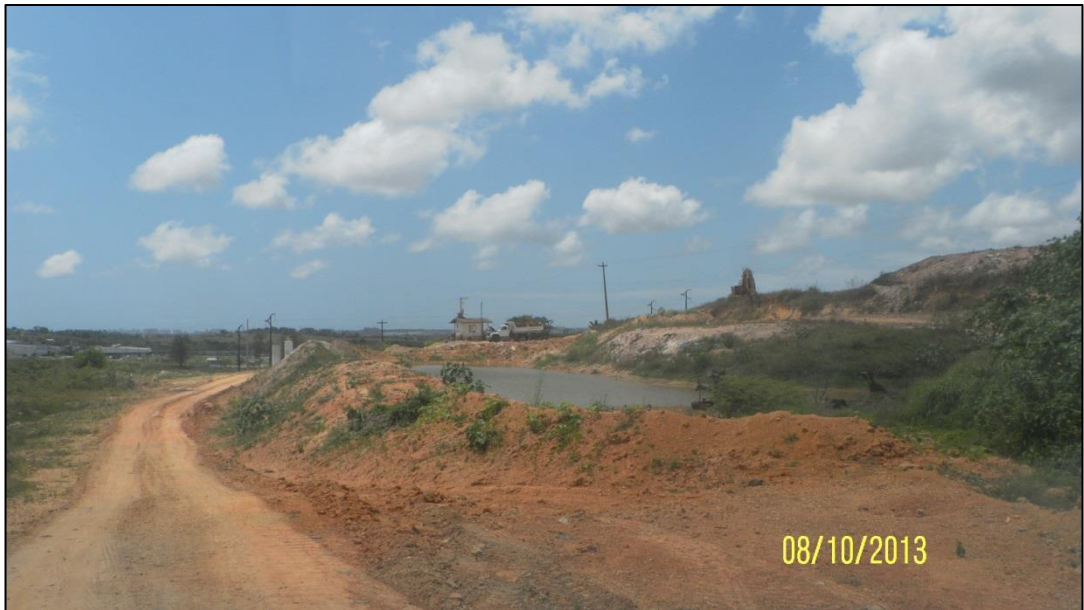
Foto 13: Vista de uma das lagoas de chorume nas proximidades do lixão.

O Lixão possui duas lagoas de chorume que em épocas chuvosas transbordam contaminando o solo, a fauna e a flora da região, podendo também vir a contaminar as águas superficiais.

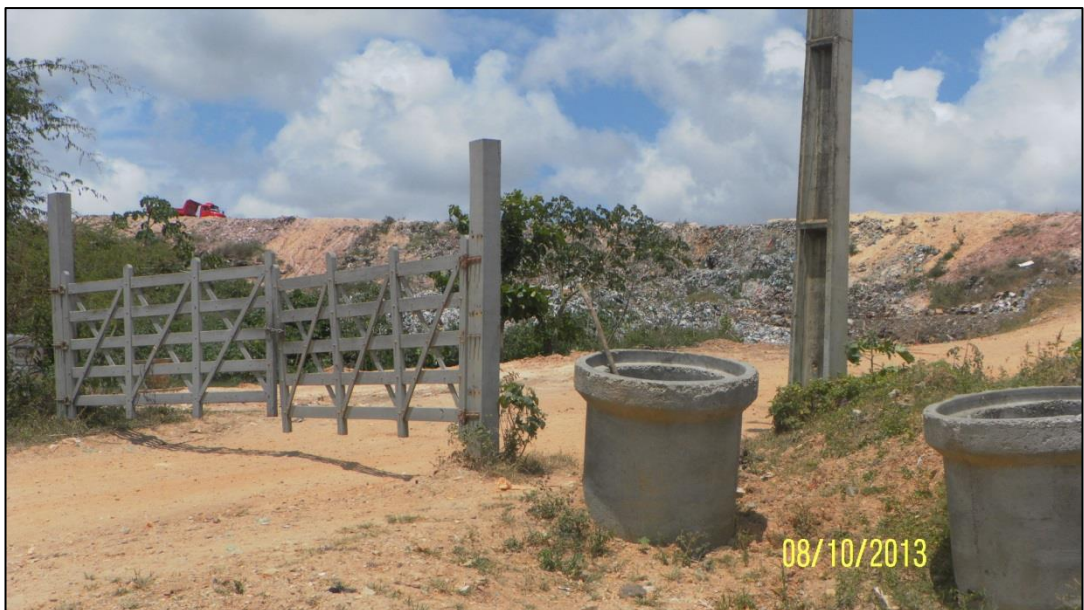
Foto 14: Vista do portão de acesso ao Lixão da Palestina e lixo sendo aterrado aos fundos.

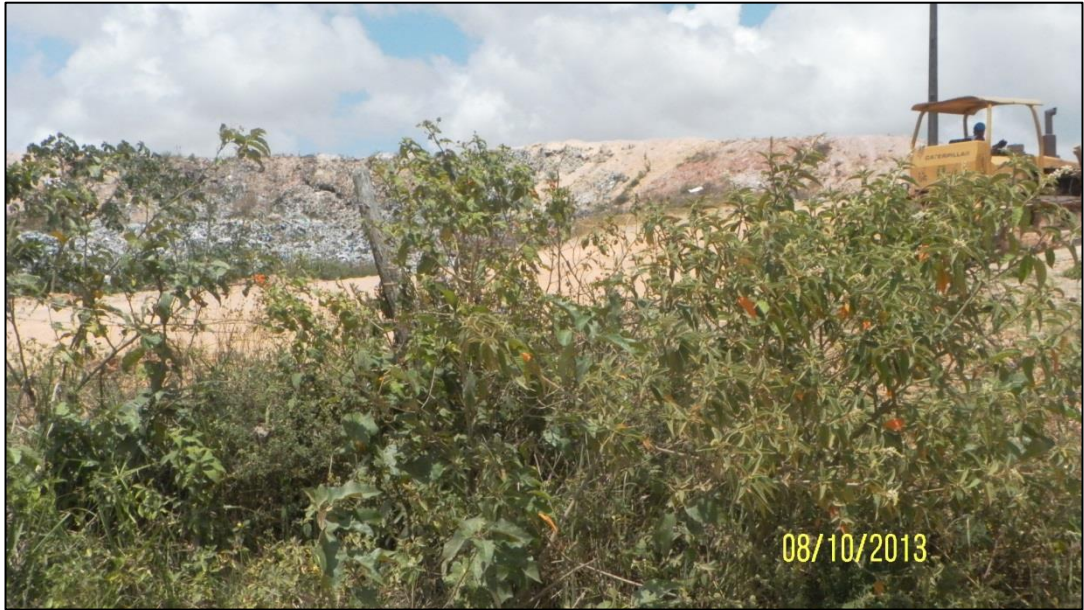
Foto 15: Vista de trator fazendo o aterro do lixo existente no local.

O Lixão da Palestina encontra-se desativado, porém ainda há presença de lixo no local e tratores fazendo o aterro do lixo. Neste local, o lixo era

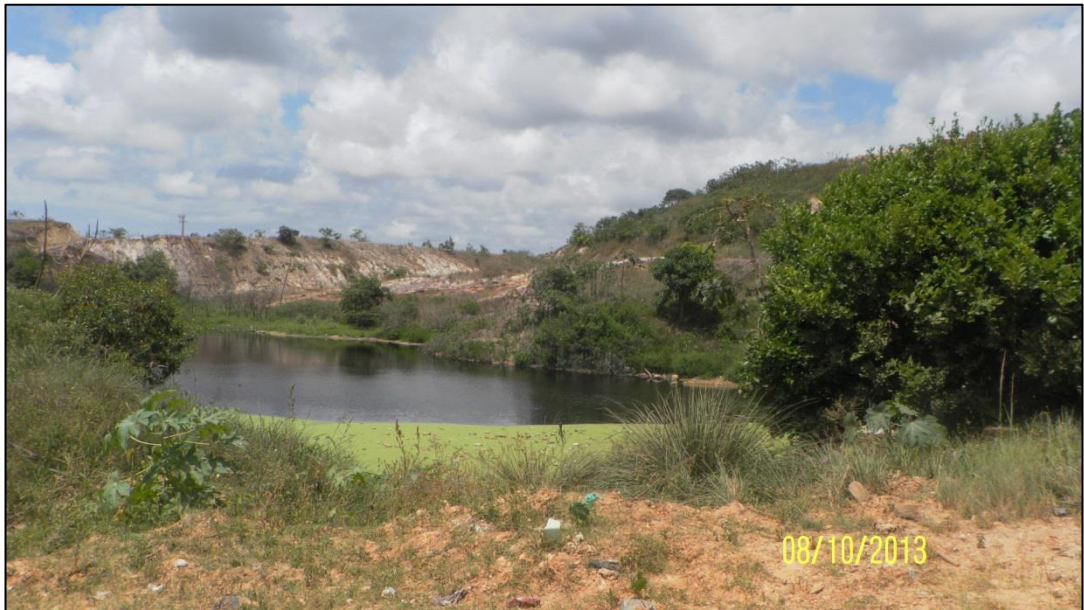
Foto 16: Vista da lagoa de chorume.

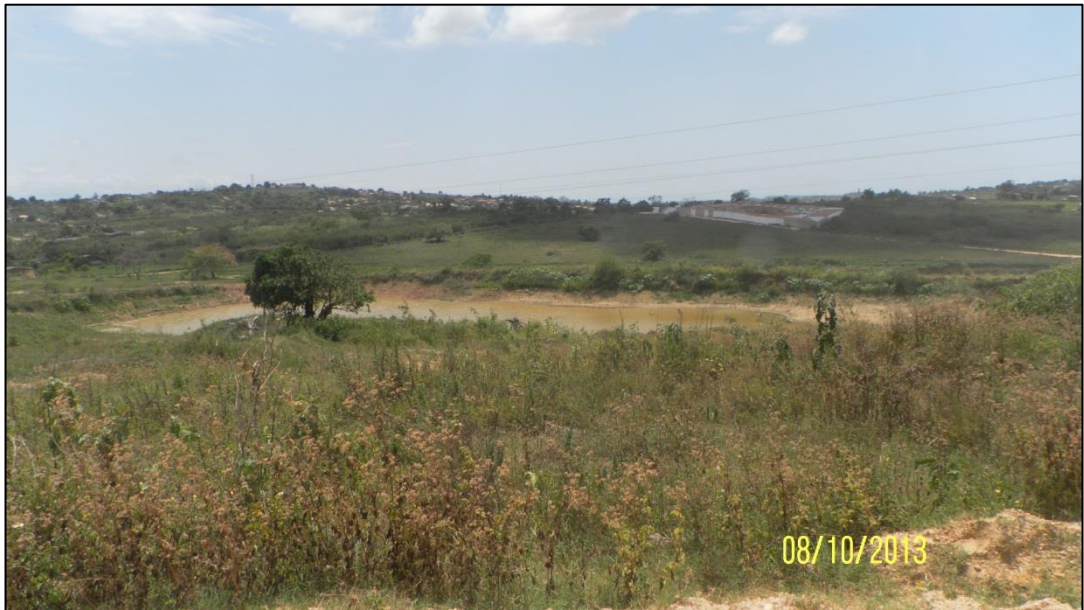
Foto 17: Vista de outra lagoa de chorume.

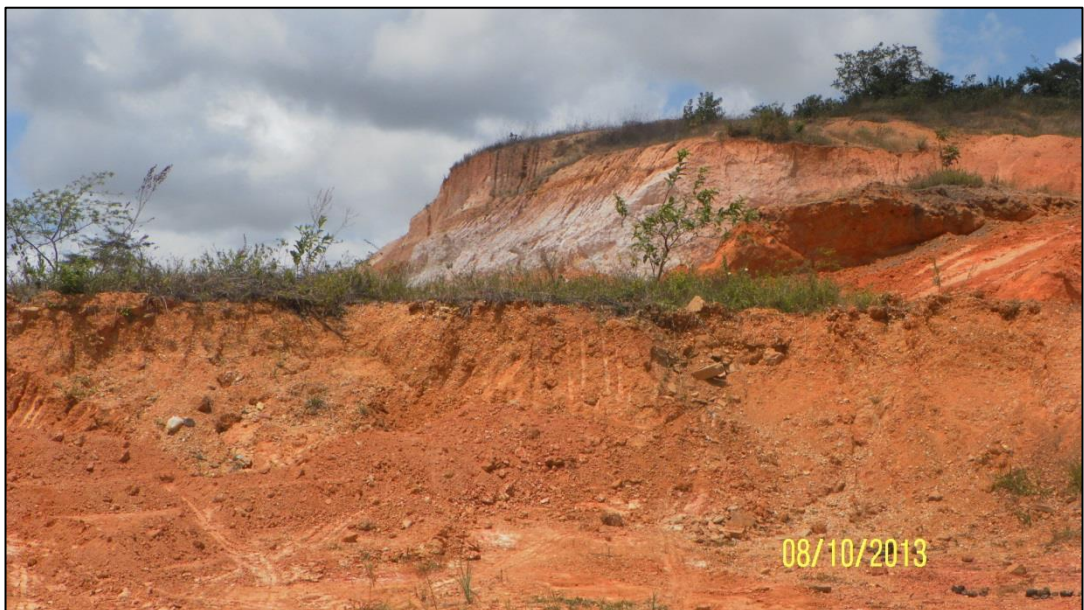
Foto 18: Vista do local onde houve escavação do talude para retirada de terra com o objetivo de aterrar o lixão, nas proximidades do imóvel em questão.
