XI CONGRESSO BRASILEIRO DE ENGENHARIA DE AVALIAÇÕES E PERÍCIAS

UM CASO DE ESBULHO GERADO PELA MUNICIPALIDADE

MAIA, AFONSO PEDRO

RESUMO DO TRABALHO

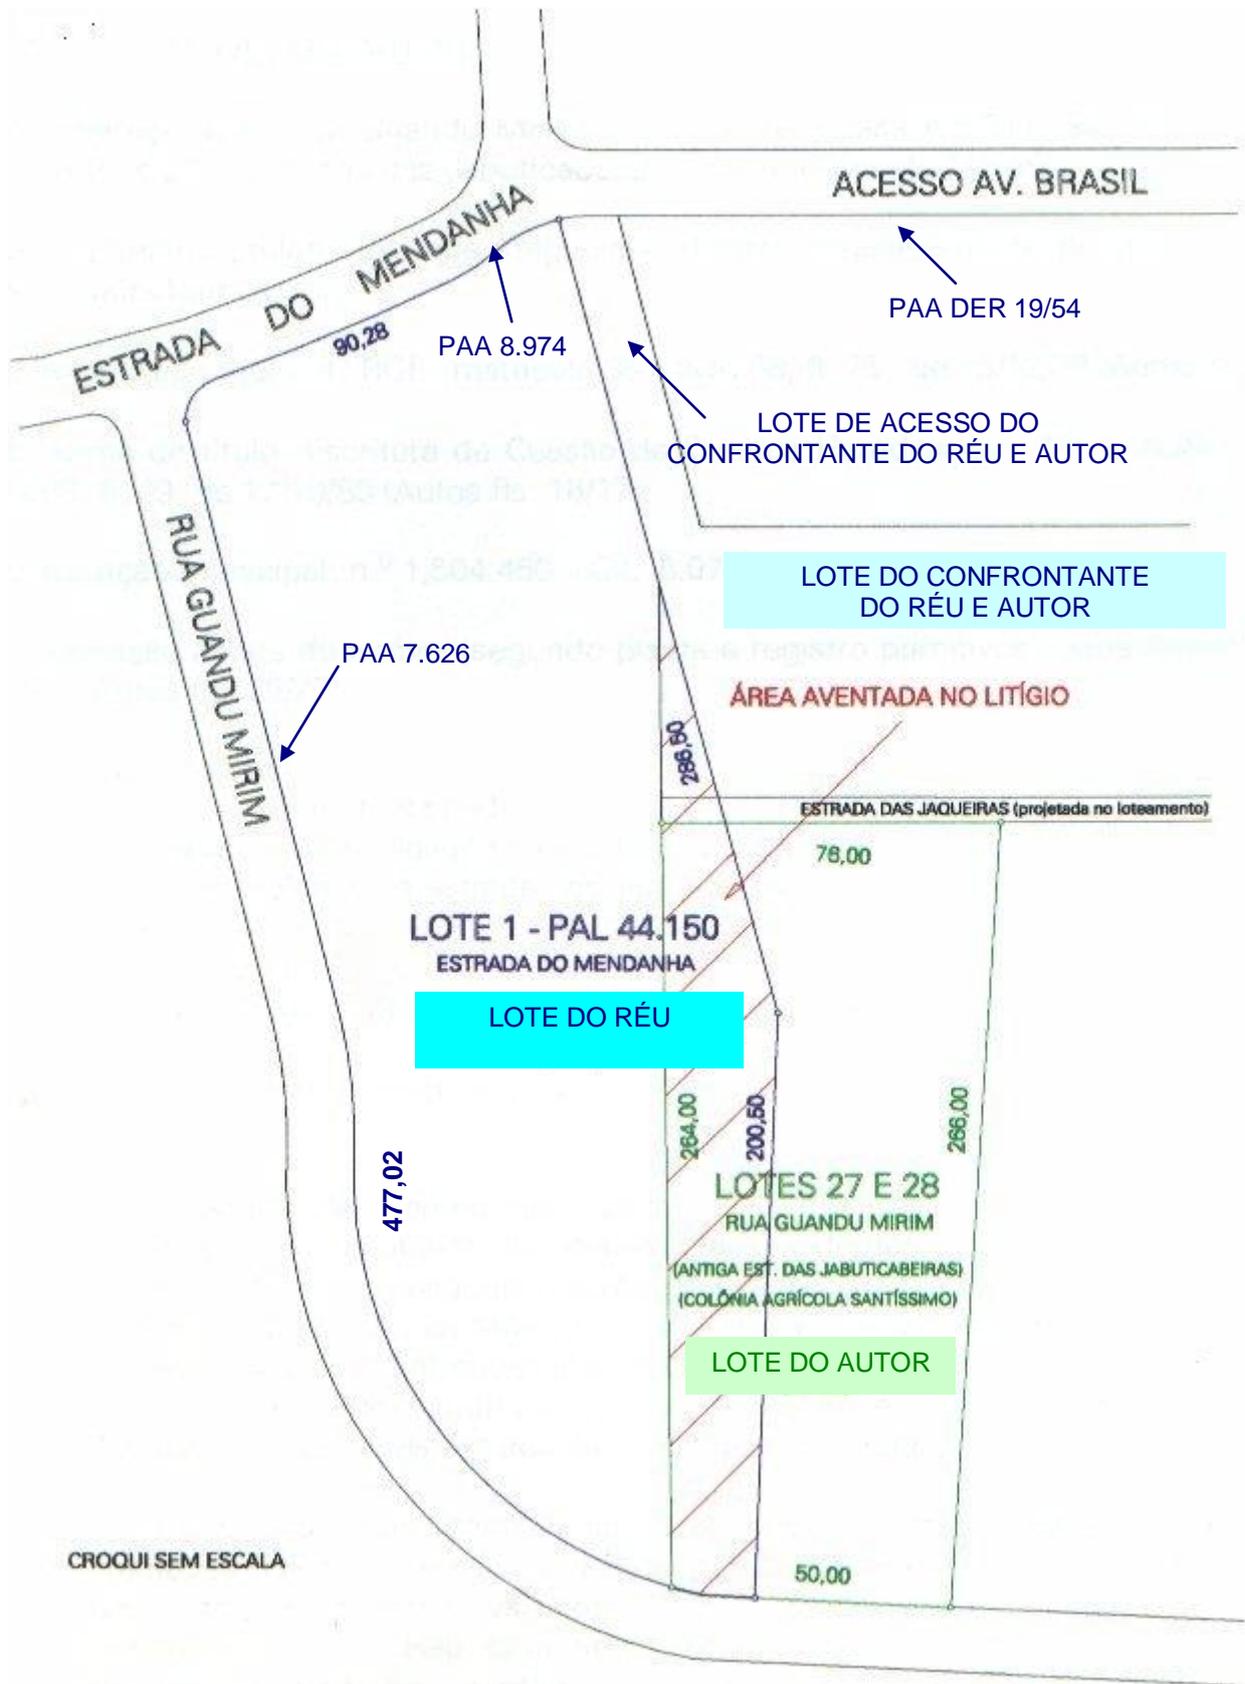
2. SITUAÇÃO ESQUEMÁTICA DA ÁREA DO LITÍGIO

Para melhor entendimento, acompanhe-se a descrição seguinte consultando a planta de situação esquemática da área da lide ilustrada na folha anterior.

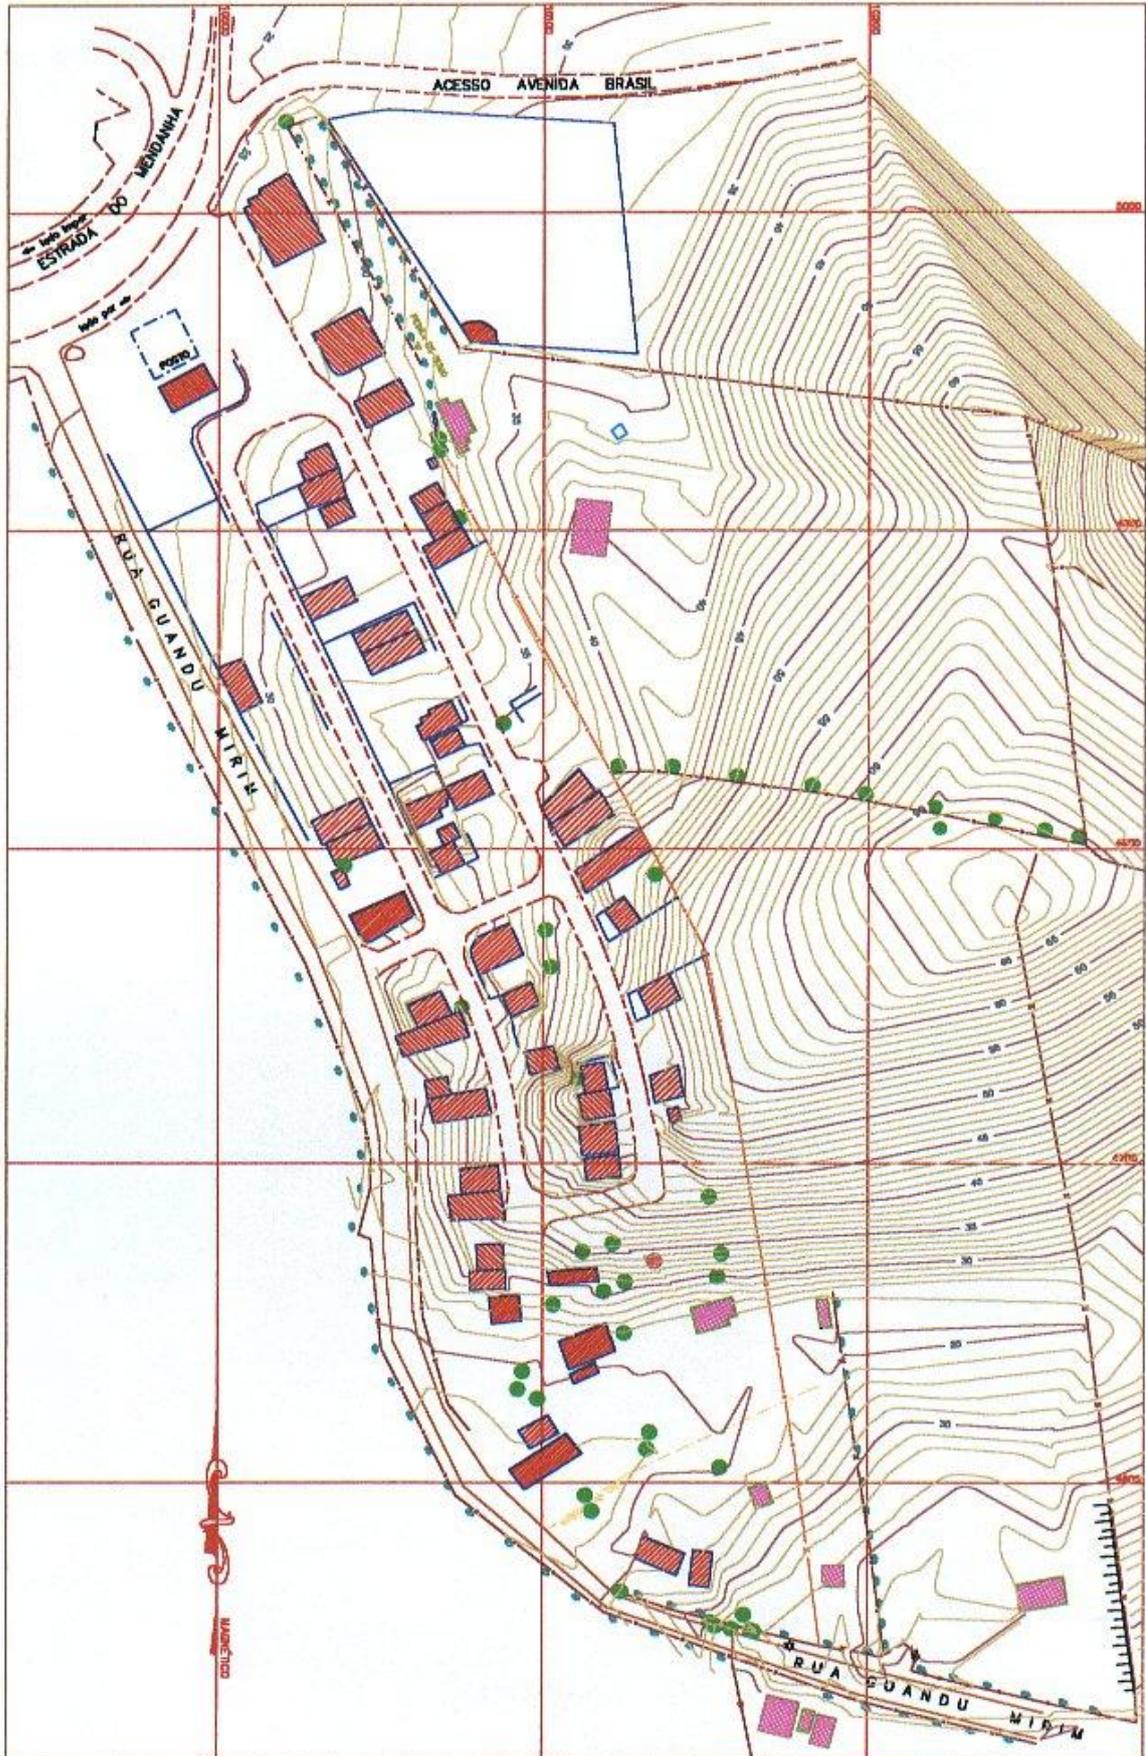
ANEXO 01 – LEVANTAMENTO PLANIALTIMÉTRICO DA ÁREA DA LIDE

Visando verificar a real locação geométrica da área da lide, a perícia efetuou o levantamento topográfico planialtimétrico local, alceando os diversos pontos notáveis e úteis para o entendimento e análise da situação existente, extrapolando os limites do alceamento até os imóveis e logradouros confrontantes com a área da lide.

O levantamento topográfico foi realizado com equipamentos de precisão adequada e de geração informatizada, permitindo obter-se um grau de confiança seguro no resultado da plotagem e amarração dos pontos alceados.

Os serviços de topografia estão resumidos na planta do *Anexo 01 – Planta do Levantamento Planialtimétrico da Área da Lide*, projetada originalmente na escala 1/2.500.

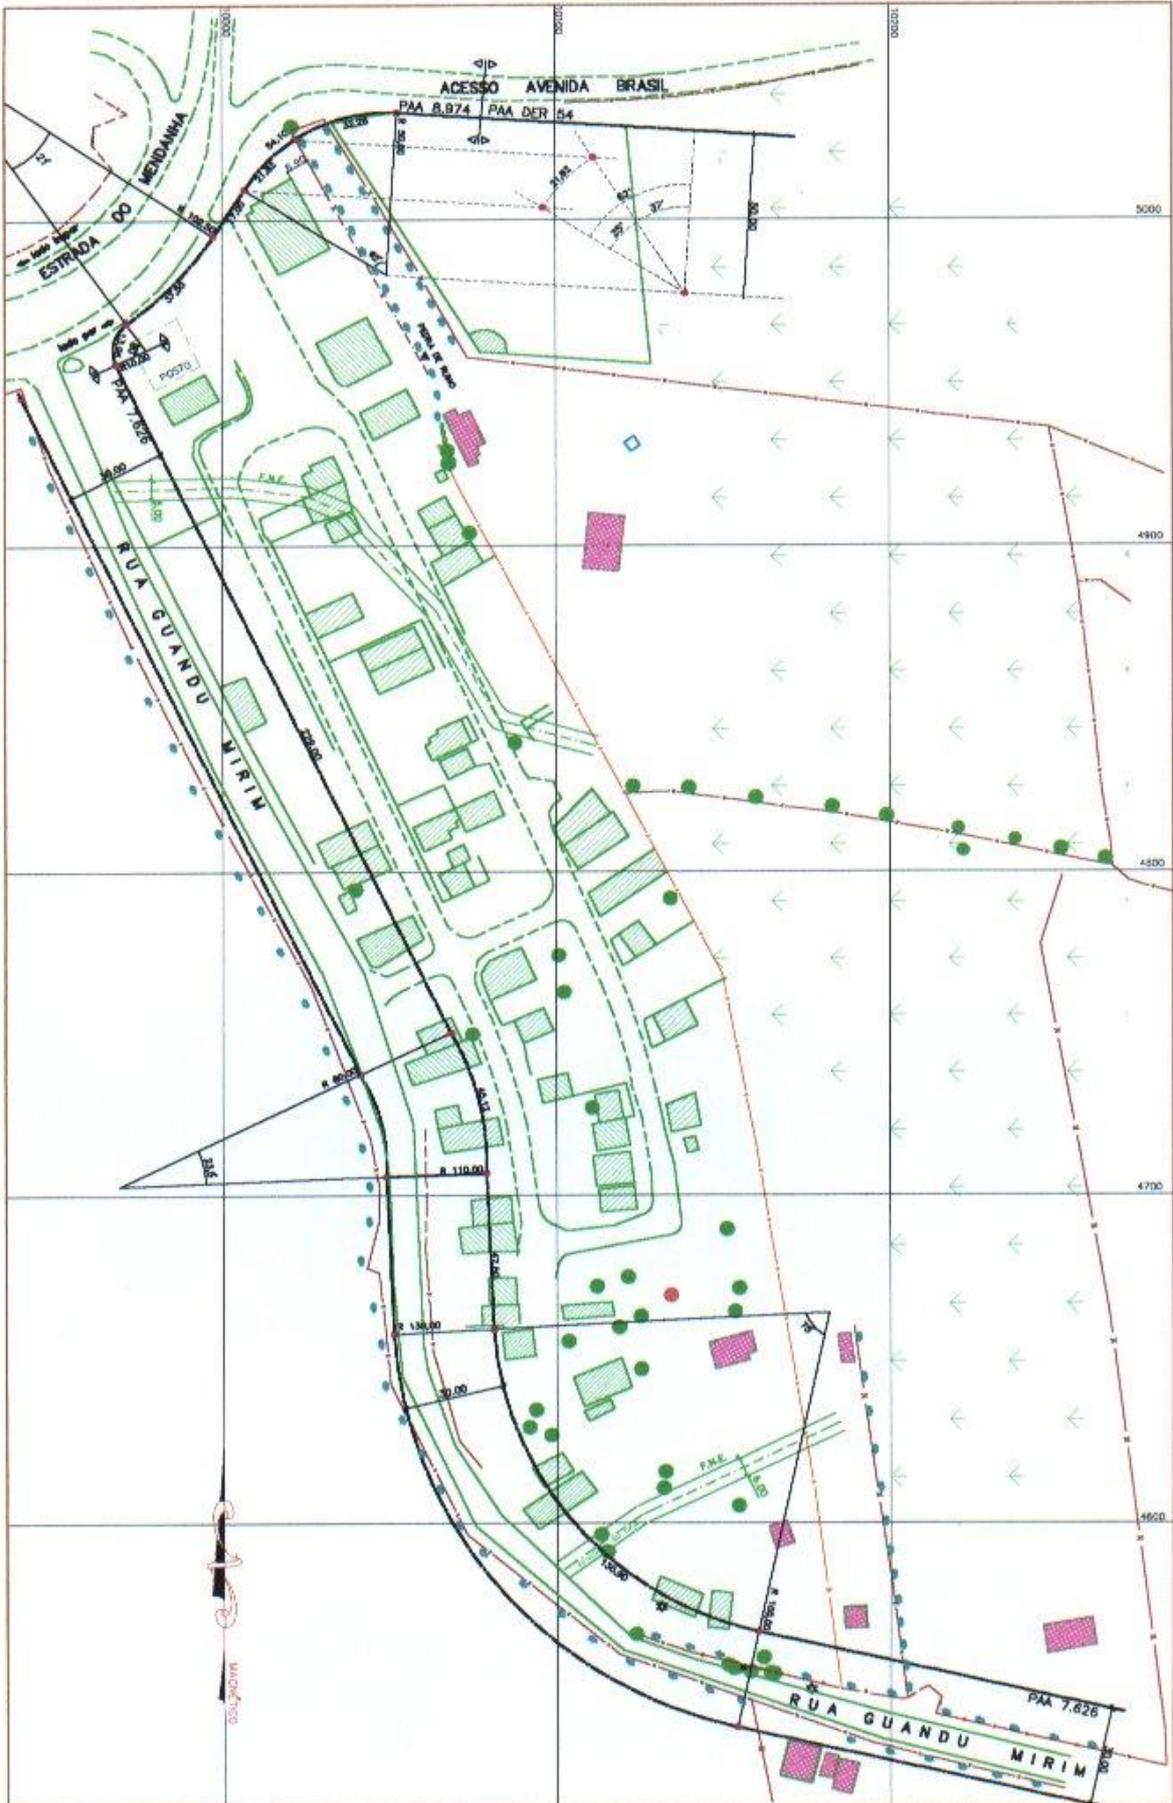
ANEXO 02 – ÁREA DA LIDE E ALINHAMENTO DOS LOGRADOUROS

A elaboração pericial da planta de situação com os PAA lançados (vide *Anexo 02 – Área da Lide e Alinhamento dos Logradouros*, projetada originalmente na escala 1/2.500, já demonstrava avanço ilegal dos limites da área do imóvel do Réu em relação ao alinhamento projetado da rua Guandu Mirim.

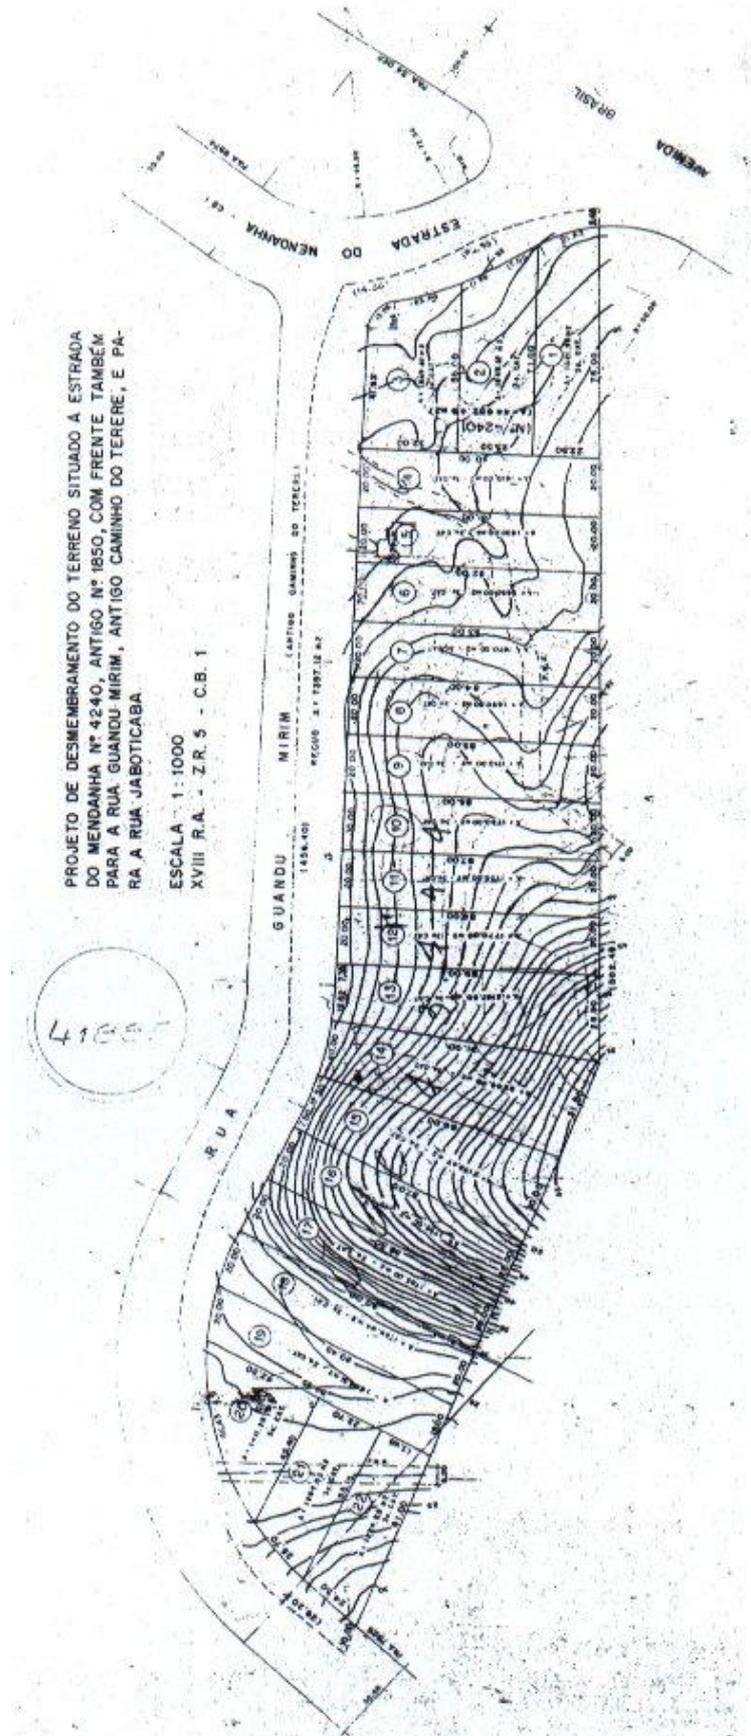
ANEXO 08 – PLANTA DO PAL 41.885
(CÓPIA – MONTAGEM)

O projeto alterou a descrição do terreno do Réu, alinhando o terreno pelos PAA 7.626 e PAA 8.974, estabelecendo na propriedade uma área de recuo de **7.397,12m²**, desapropriada pela Municipalidade, ao longo da estrada do Mendanha e rua Guandu Mirim.

→ Observava-se, conclusivamente, que havia **vício projetado no PAL 41.885**, orientando a Perícia para a busca e análise crítica do Processo Municipal desse Projeto Aprovado, obtido em **diligência pericial específica** (vide **Anexo 07- Planta de Geração do PAL 41.885**).

A planta da Papeleta n.º 207/87, que gerou o PAL 41.885, acusava erro técnico no lançamento da medida 14,36m que deveria ter sido marcada à direita da testada do lote no alinhamento esquerdo do PAA DER 19 da avenida Brasil (conforme escriturado: “... 14,36m pelo alinhamento esquerdo – PAA DER 19, ...”), e não do lado do PAA 8.974 à esquerda da testada do lote no encontro da estrada do Mendanha com a rua Guandu Mirim e/ou caminho do Tererê.

→ Da mesma forma, aquela planta da Papeleta 207/87 acusava erro técnico no lançamento do valor escriturado da medida **456,40m**, da lateral esquerda em linha quebrada ao longo do limite do terreno com a rua Guandu Mirim e/ou caminho do Tererê, tendo sido projetada uma linha quebrada de **477,40m** (medida na escala 1/1.000 do projeto, embora tenha-se cotado no desenho o valor **456,40m, da escrituração**), aumentando equivocadamente a linha limítrofe em 21,00m.

→ Também, havia erro técnico incompreensível no lançamento do valor escriturado da medida **502,48m** da lateral direita em linha quebrada ao longo do limite do terreno com os confrontantes desta lateral direita, tendo sido projetados dois segmentos em linha quebrada medindo 221,00m e 297,50m (medidos na escala 1/1.000 do projeto), totalizando **518,00** (embora tenha-se cotado no desenho o valor **502,48m, da escrituração**), aumentando erradamente a linha limítrofe em 16,00m, aproximadamente.

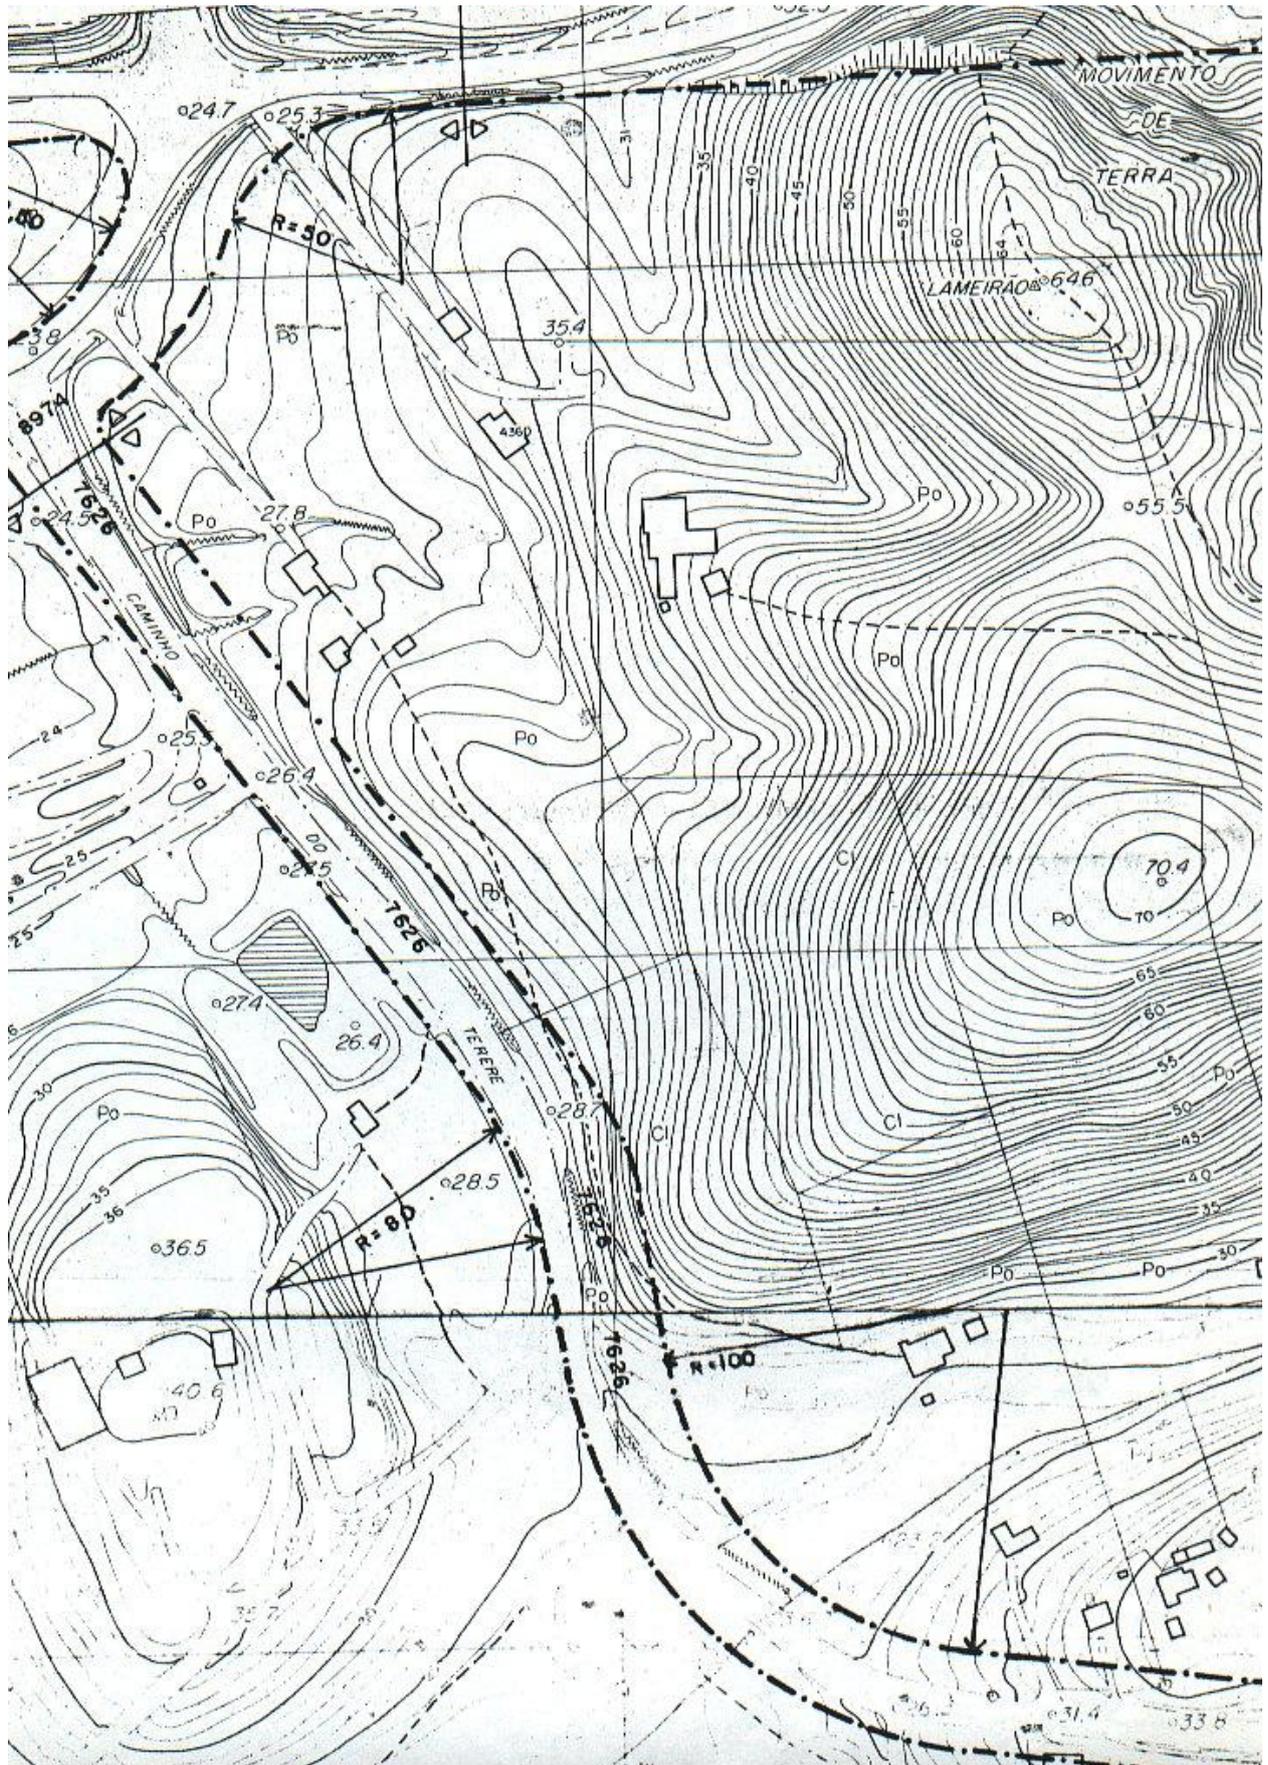
ANEXO 09 – PLANTA CADASTRAL AEROFOTOGRAMÉTRICA DA ÁREA DA LIDE
(CÓPIA DE TRECHO DA PLANTA 259-F-III-3/6 – VÔO DE 1975)

- Planta Cadastral Aerofotogramétrica – 259-F-III-3 e 6 (vide planta no *Anexo 09*);
- Planta do PAA DER 19 e/ou 54;
- Planta do PAA 7.626;
- Planta do PAA 8.974.

A locação do ponto de cruzamento destes dois segmentos da lateral direita do terreno é **geometricamente indeterminada** e de impossível compreensão à luz da descrição perimétrica do terreno, bem como não corresponde às projeções de cercas de divisa visualizadas nas Plantas Cadastrais Aerofotogramétricas da Municipalidade (vide **Anexo 09 – Planta Aerofotogramétrica da Área da Lide – Trecho**).

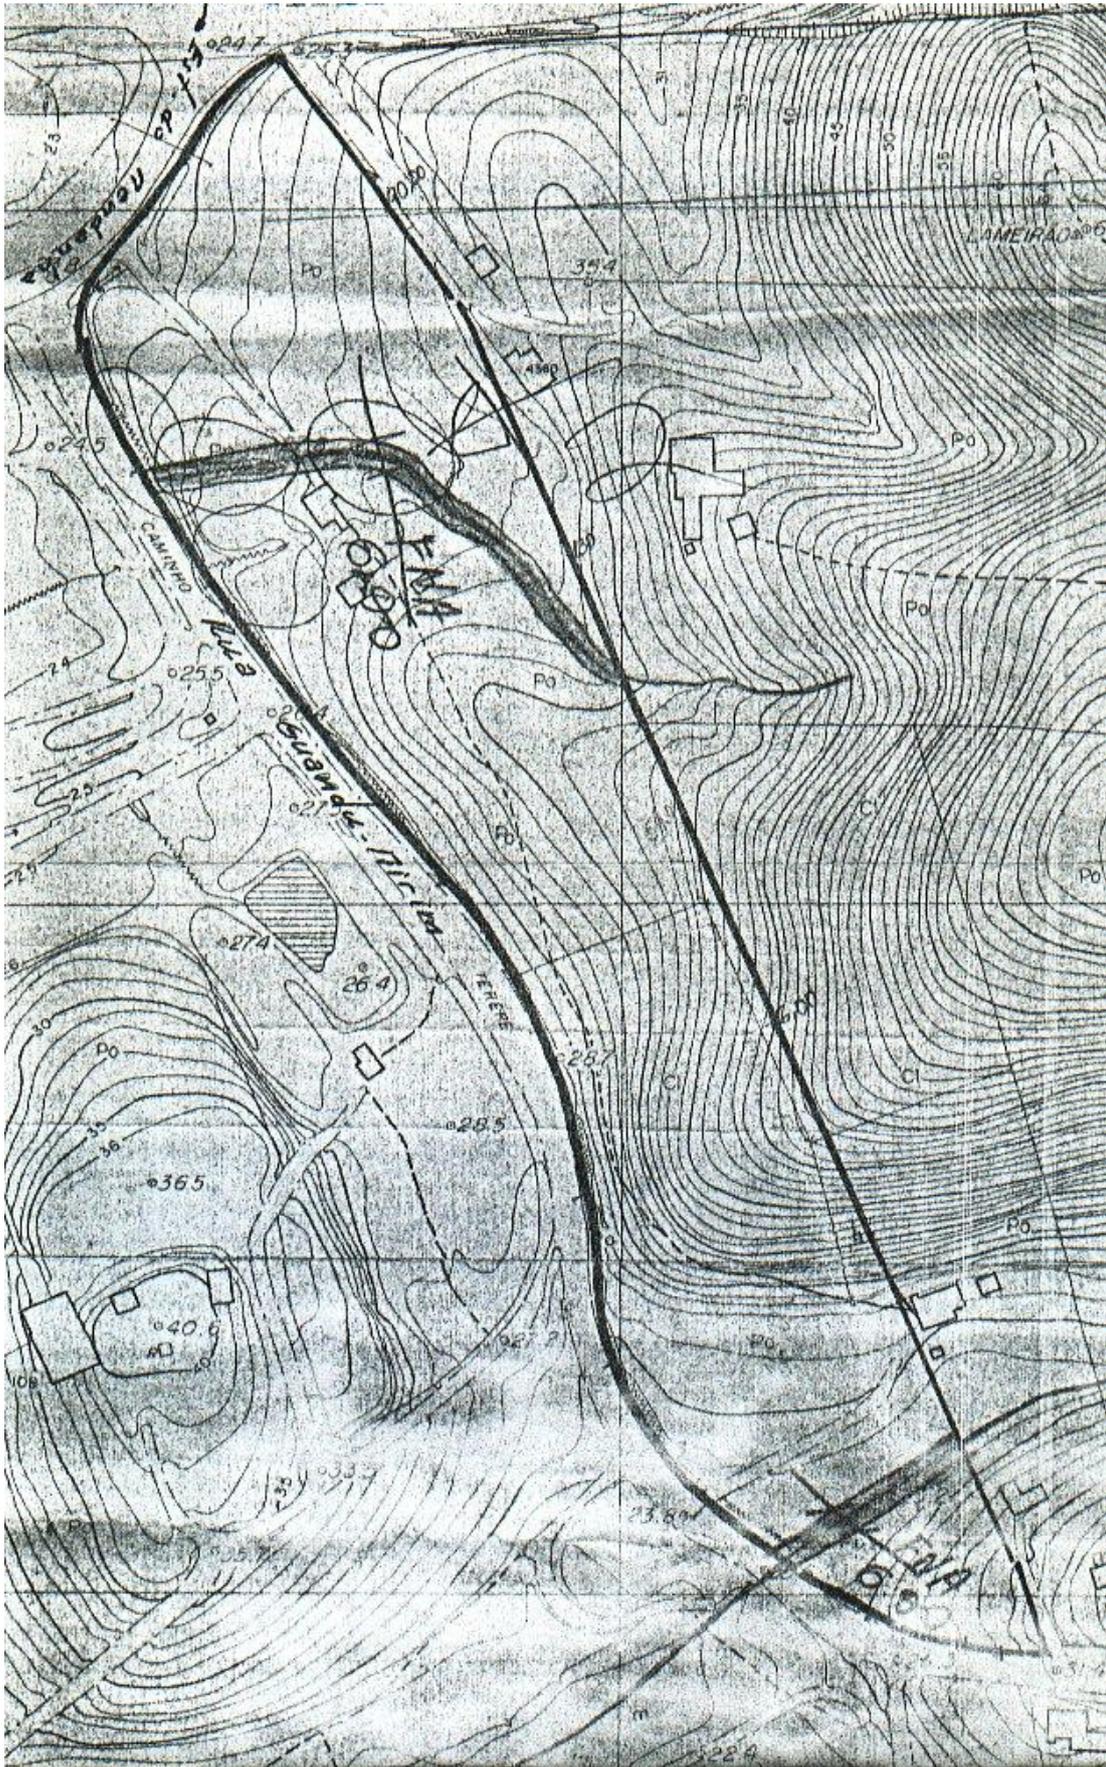
**ANEXO 10 – ENSAIO DE TRAÇADO DO TERRENO DO RÉU NO PAL 41.885
(CÓPIA DE EXTRATO DO PROCESSO MUNICIPAL)**

Deve-se chamar a atenção para o ensaio de projeto constante do Processo Municipal, para o trecho da planta aerofotogramétrica do local de projeto que identificava de maneira quase correta a real demarcação do terreno do Réu (vide **Anexo 10 – Ensaio de traçado do terreno do Réu – Processo Municipal do PAL 41.885**).

Caracteriza-se esse erro técnico observado como de **acentuada interferência** no projeto da área remanescente resultante, deslocando consideravelmente o limite lateral direito da propriedade, invadindo os terrenos confrontantes do Autor e de outro, e aumentando absurdamente, como visto, a área do terreno do Réu.

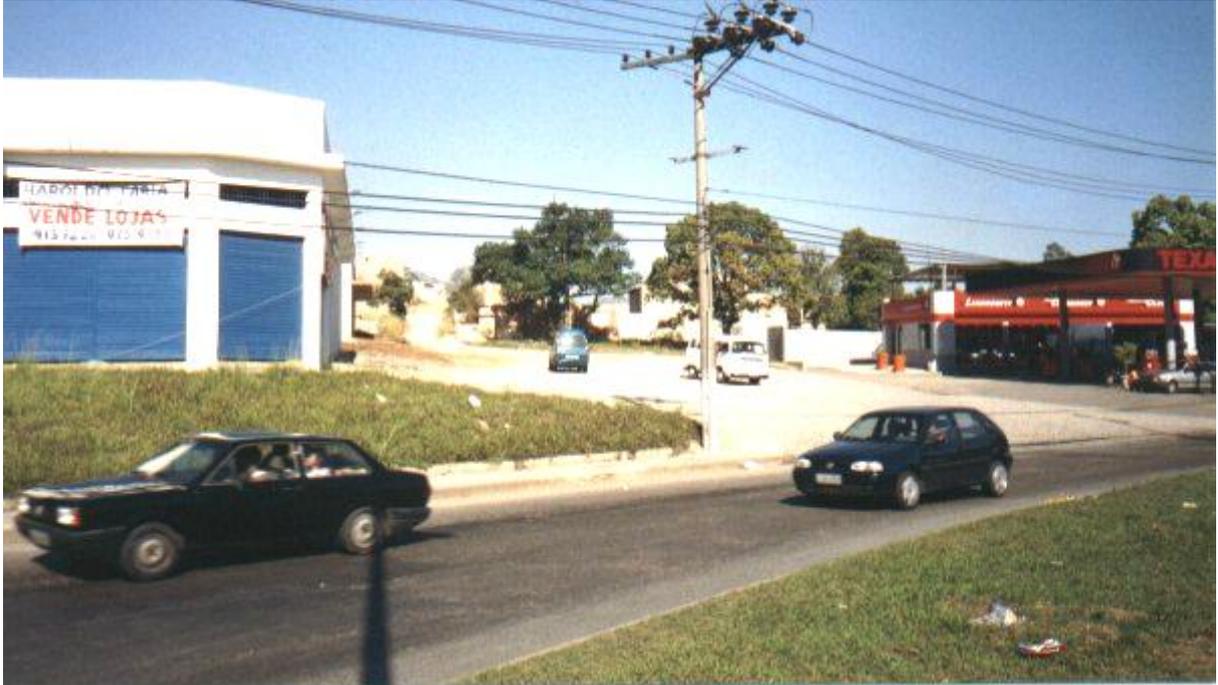
FOTO 01 – Estrada do Mendanha – Vista frontal do terreno do Réu com loteamento em construção – Notar lojas comerciais à venda e posto de gasolina em funcionamento – Aos fundos observar casas em construção.

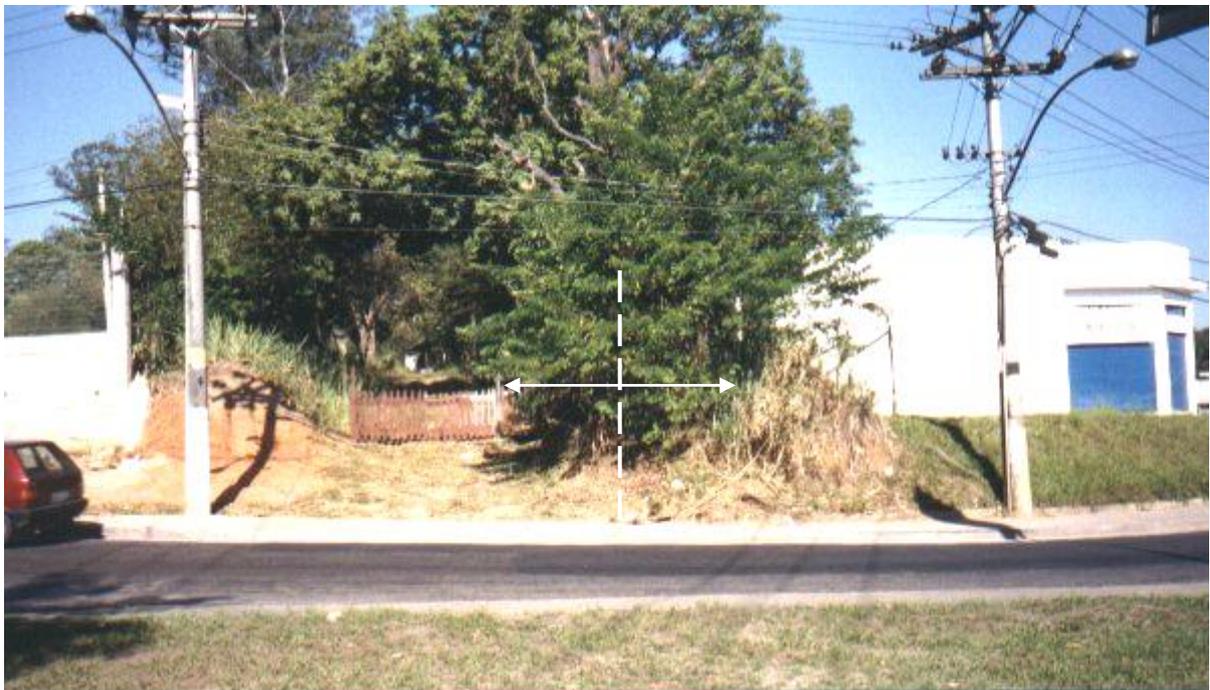
FOTO 02 - Estrada do Mendanha – Frente do terreno do Réu à direita da foto – Frente do terreno do confrontante direito à esquerda da foto (Ribeiro ou sucessores) – Notar divisa lateral direita do terreno do Réu no alinhamento das árvores maiores ao centro da foto.

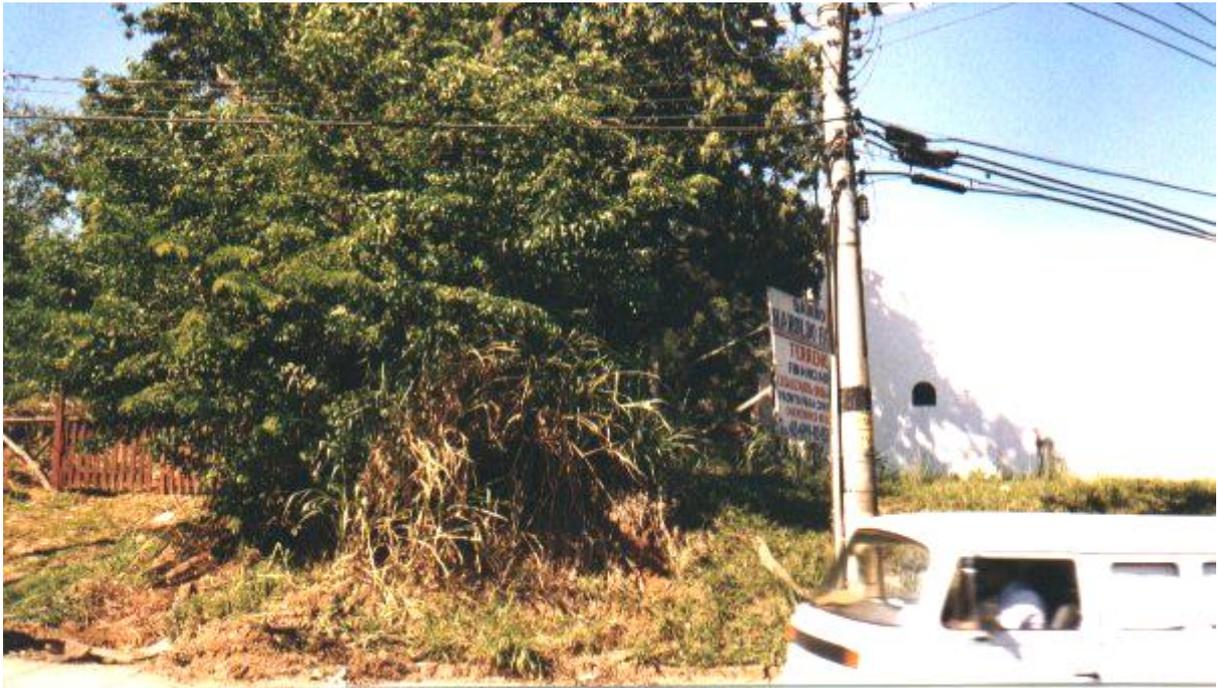
FOTO 03 – Em primeiro plano a árvore frontal junto à cerca de divisa lateral direita do imóvel do Réu com o confrontante da estrada do Mendanha n.º 4.360 (Ribeiro ou sucessores) – Esta árvore aparece em evidência no Anexo 01 – Levantamento Planialtimétrico da Área da Lide.

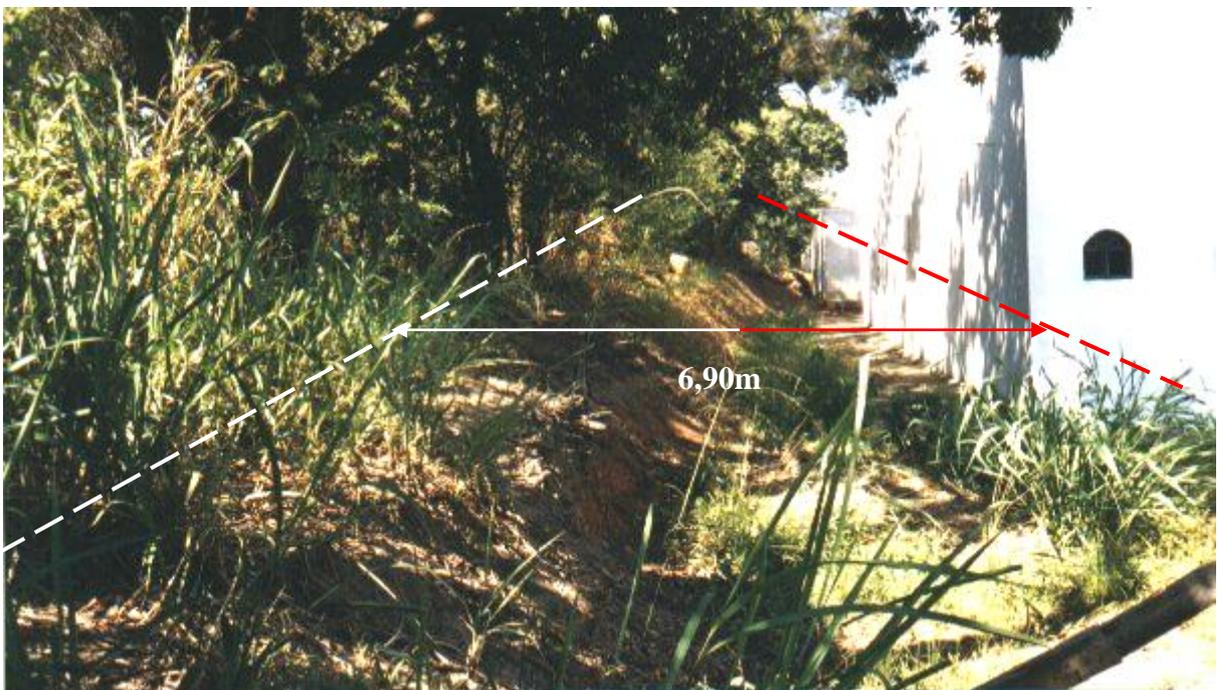
FOTO 04 – Detalhe de erro de locação da obra do Réu – A testada da obra foi locada a 6,90m da cerca existente da divisa lateral direita do terreno – Vide plantas da topografia – O erro observado, paradoxalmente, reduziu a área do terreno do Autor ocupada indevidamente, face à tal demarcação errônea da obra do Réu, mas acentuou a invasão de área do logradouro público (Rua Guandu Mirim) – Vide Anexo 03 – Área da Lide e Alinhamento dos Logradouros.

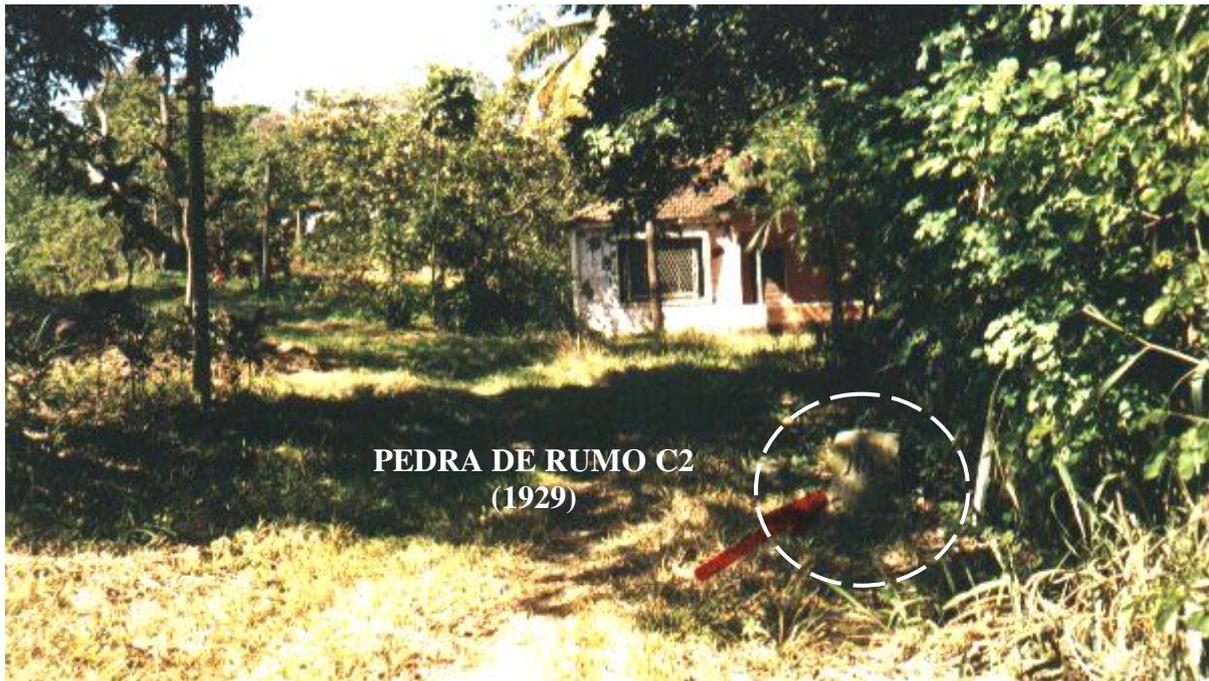
FOTO 05 – Vista interna frontal do terreno de acesso ao imóvel da estrada do Mendanha 4.360 do confrontante à direita do terreno do Réu – Vide Anexos 01 ao 03 das plantas de topografia – Notar à direita da foto a pedra de rumo C2 (1929) da antiga Colônia Agrícola Santíssimo de demarcação do loteamento (vide Anexo 06) – Aos fundos construção antiga vizinha junto ao terreno do Réu.

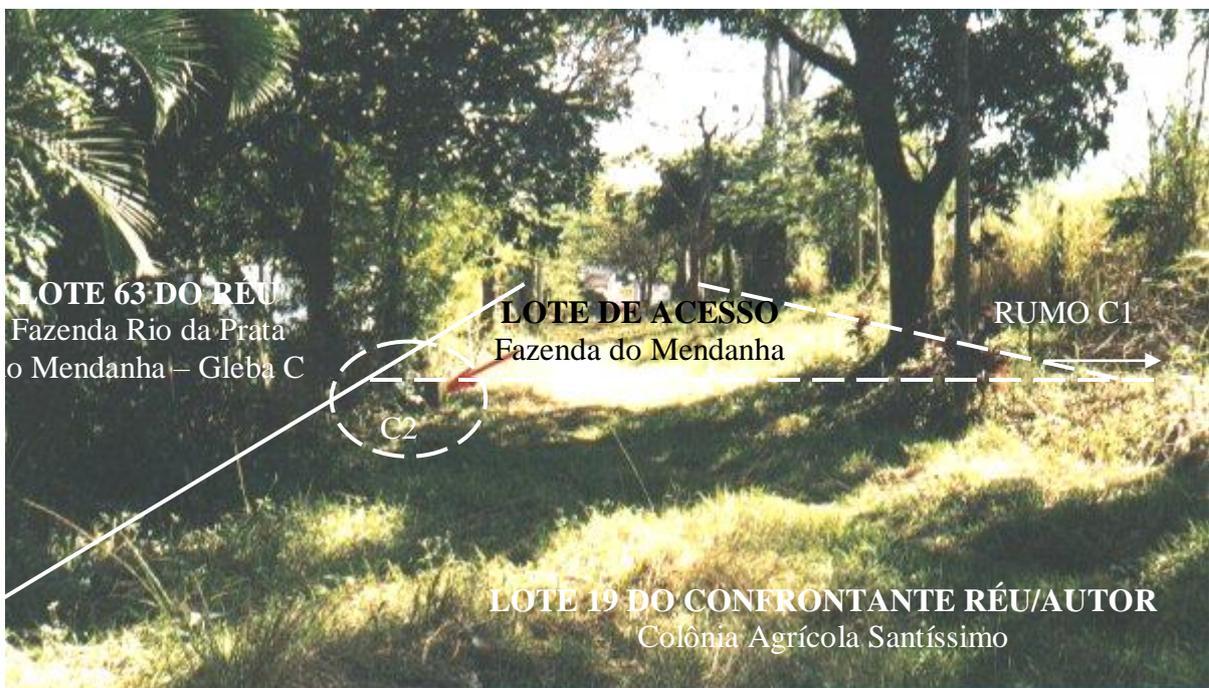
FOTO 06 – Vista posterior da tomada da foto anterior no terreno do confrontante – Observar a cerca limite da divisa direita do terreno do Réu, à esquerda da foto – Vide o marco (pedra de rumo C2 - 1929) junto da árvore em primeiro plano à esquerda – Esta pedra de rumo define o ponto inicial do alinhamento certo da divisa direita do terreno do Réu com o terreno do Autor.

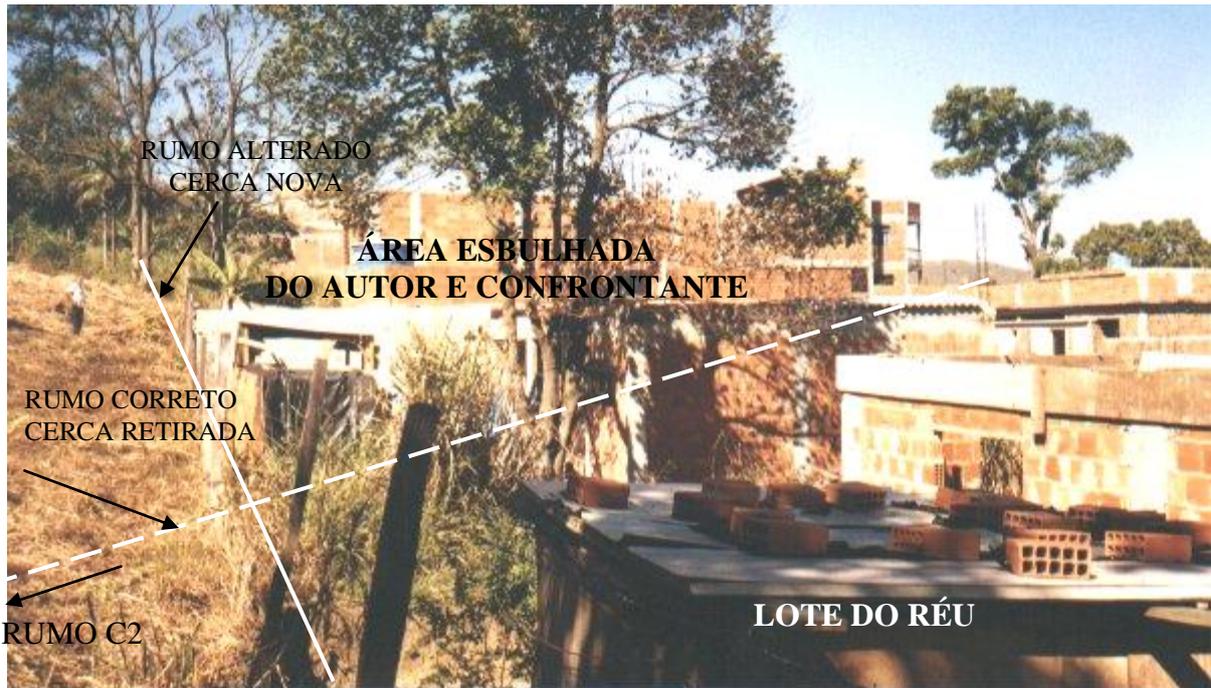
FOTO 07 – Vista interna pelo terreno do referido confrontante, mostrando o início da cerca nova construída pelo Réu, mudando o rumo antigo e certo, na direção do alinhamento das duas árvores em primeiro e segundo planos, onde o Réu derrubou cercas e árvores dos vizinhos confrontantes, para implantação do seu loteamento – Notar construções sólidas edificadas na área invadida.

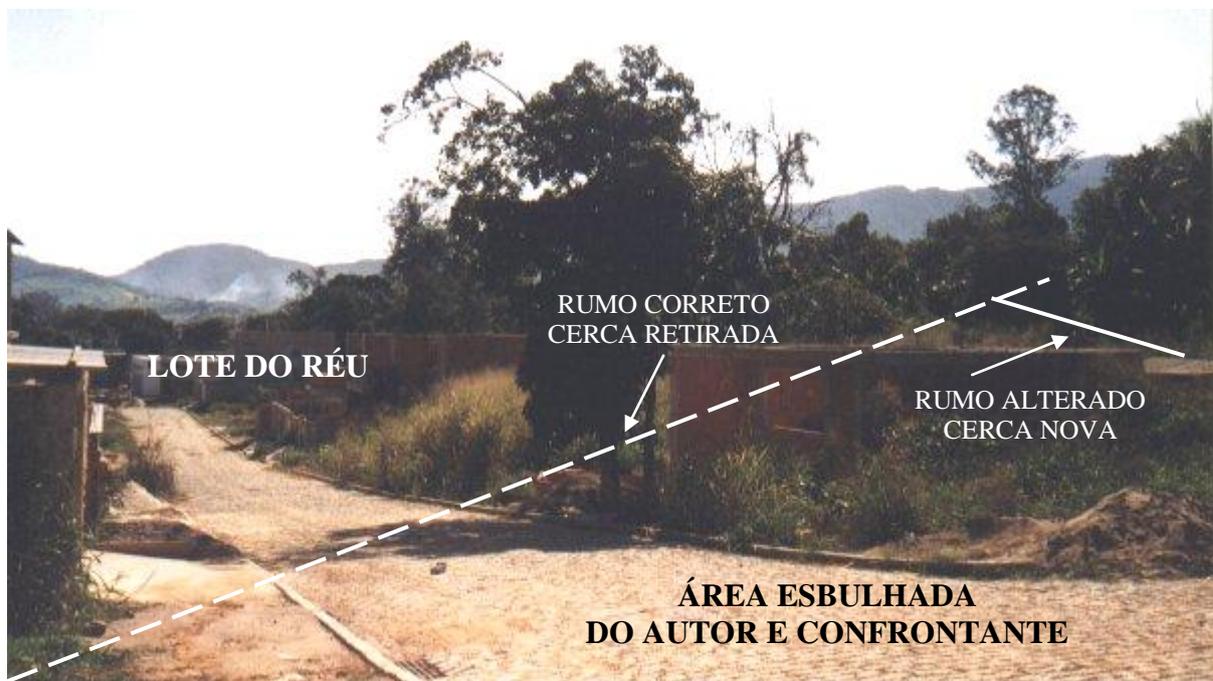
FOTO 08 – Vista interna posterior do loteamento do Réu – Tomada oposta da foto anterior, mostrando o alinhamento antigo e certo na direção das duas árvores em primeiro e segundo plano, figurando à direita da foto parte da área invadida do terreno do citado confrontante – Observar ruas internas com pavimentação de paralelepípedos e meio-fio construídos.

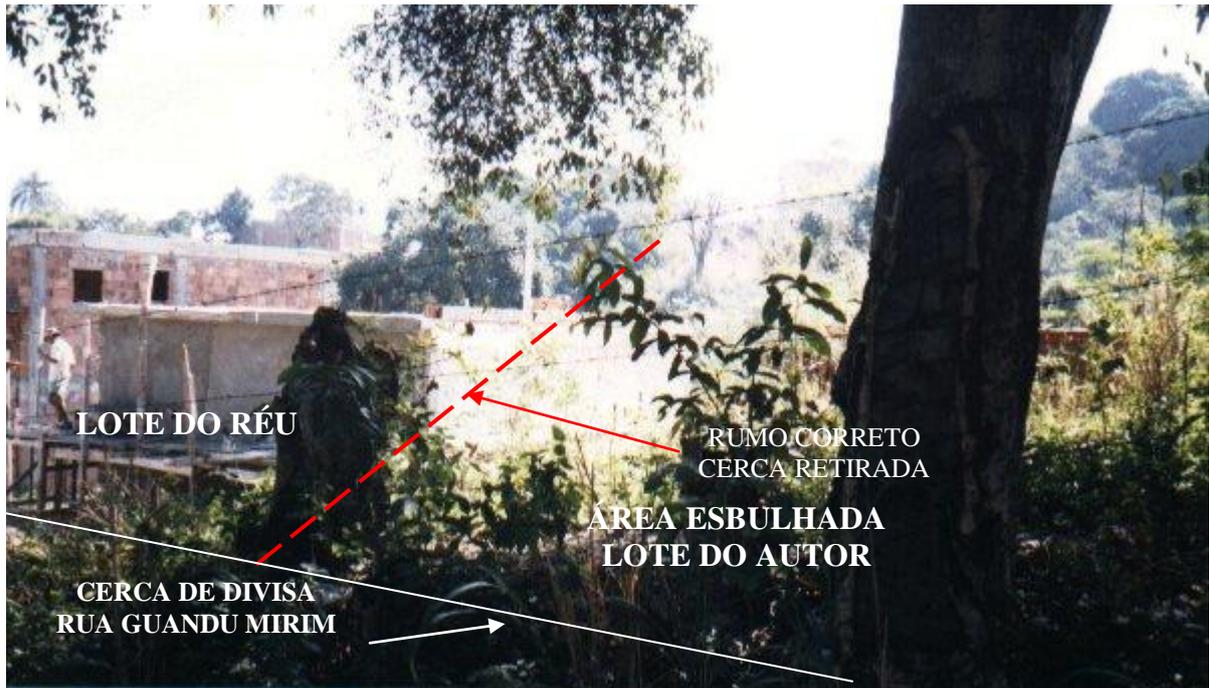
FOTO 09 – Vista dos fundos da rua Guandu Mirim, local do início da antiga estrada das Jabuticabeiras – Notar toco de árvore em evidência nas plantas topográficas alçadas na perícia – No alinhamento desse toco com a árvore seca, aparente no meio da foto, loca-se a real divisa dos terrenos dos litigantes – Esse alinhamento é definido pelo rumo da cerca do vizinho frontal da rua Guandu Mirim, lote n.º 14 – Veja foto seguinte.

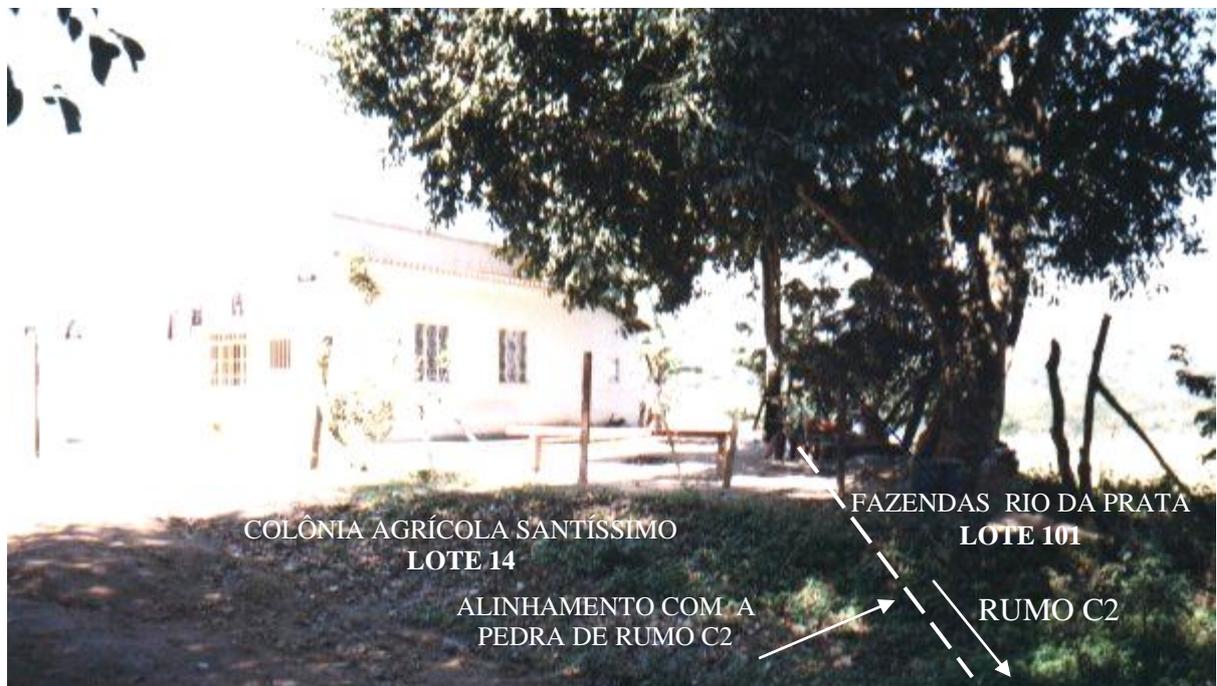
FOTO 10 – Imóvel da rua Guandu Mirim, Lote n.º 14, frontal ao terreno do Autor, pertencente ao antigo loteamento da Colônia Agrícola Santíssimo, confrontando à direita do Lote 101 do antigo loteamento das Fazendas Reunidas Rio da Prata - Mendanha / Gleba C – O alinhamento da cerca, à direita da foto, é prova pericial contundente de que o alinhamento da divisa do Autor e do Réu deveria respeitar esse mesmo alinhamento, como concluiu a perícia.
