AVALIAÇÃO DE SERVIDÃO EM ÁREA DE RISCO

GUILHON, JOSÉ ESTEVAM MASSENA

***Resumo.** Este trabalho tem por objetivo apresentar um critério para determinar o valor da indenização pela presença de servidão em áreas consideradas de risco. Tendo em vista se tratar de uma exceção, a situação não tem critérios definidos na NBR 14653-2, atual norma de avaliação*

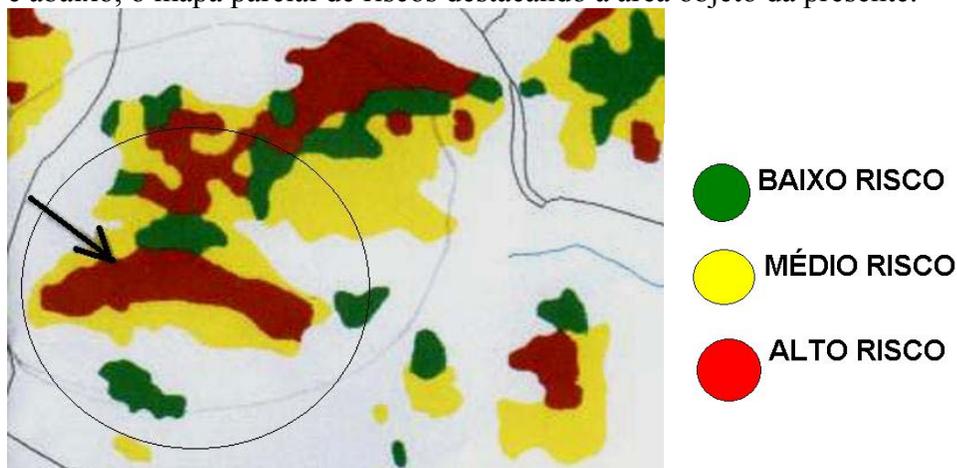
A linha atinge 18.500,00m² de uma área localizada e classificada pela GEO RIO como “**ÁREA DE RISCO**” (consulta realizada à GEO RIO - Diretoria de Geotécnica do Rio de Janeiro, em 02/12/2005). Em anexo planta com características geológicas da área objeto da lide e adjacências e abaixo, o mapa parcial de riscos destacando a área objeto da presente.

Em consulta realizada à GEO RIO - Diretoria de Geotécnica do Rio de Janeiro, em 02/12/2005, tivemos acesso as plantas com características geológicas da área objeto da lide e adjacências assim como os mapas da áreas de riscos da região. Em anexo apresentamos as mesmas que comprovam de forma cabal que, além da restrição da legislação supracitada, a área objeto da lide é considerada de alto risco não podendo em nenhuma hipótese se edificar.

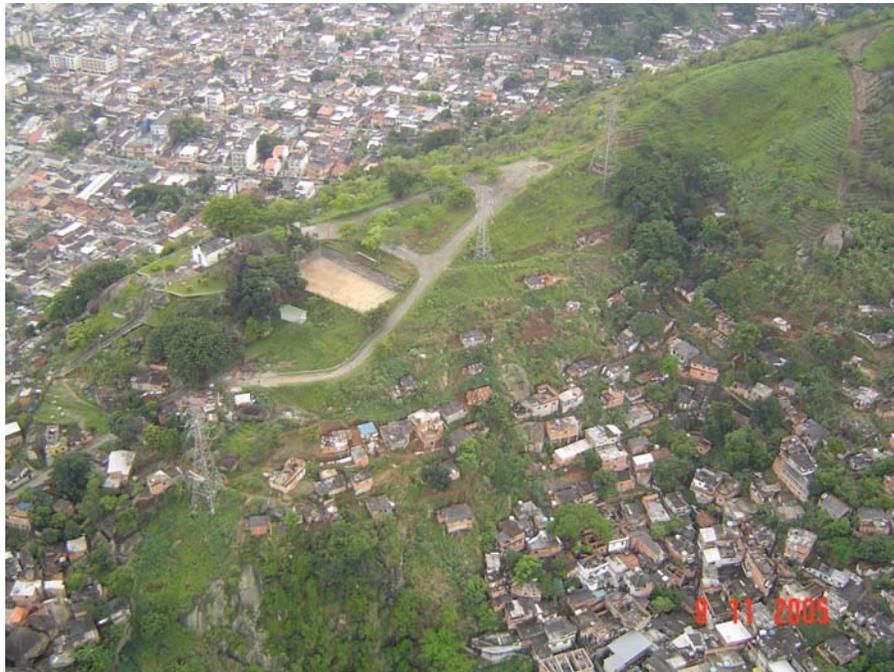
Vista parcial da área de risco e área de servidão e assentamento no entorno.

Completando a resposta ao presente quesito anexamos o documentário fotográfico, onde se observa que a área objeto da lide é cercada por favelas por todos os lados não havendo ocupação irregular apenas nos trechos onde se observa pedras soltas e afloramentos rochosos.

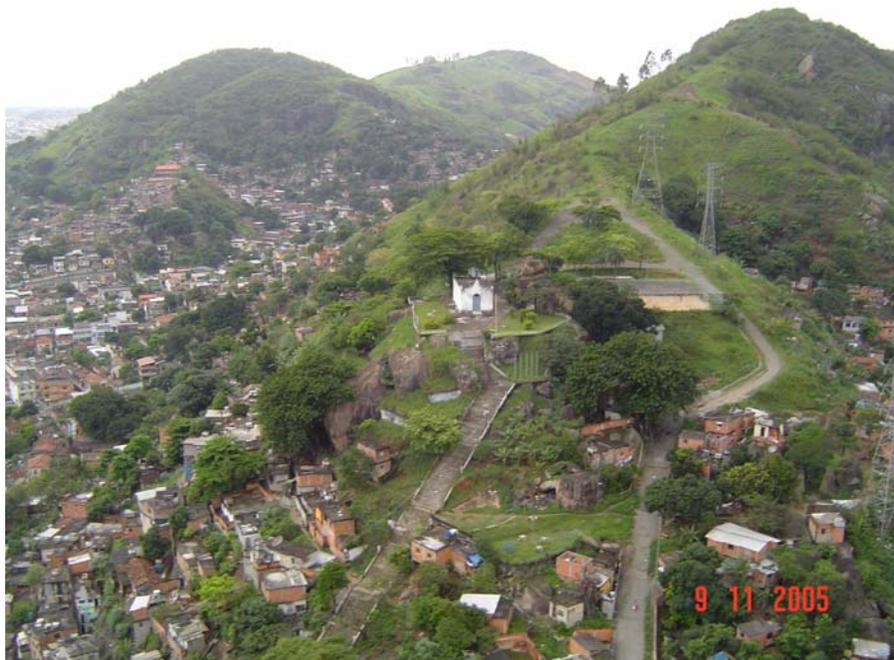
Vista parcial da área de risco e área de servidão e assentamento no entorno.

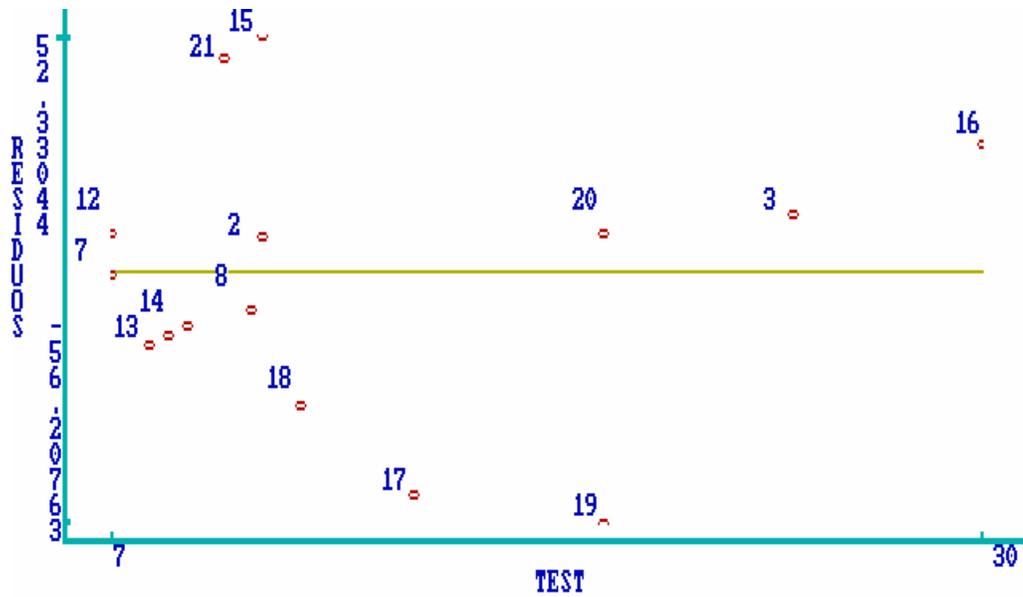
ANÁLISE GRÁFICA DA REGRESSÃO
GRÁFICO 3

UU, 1/AREA, TEST, U0

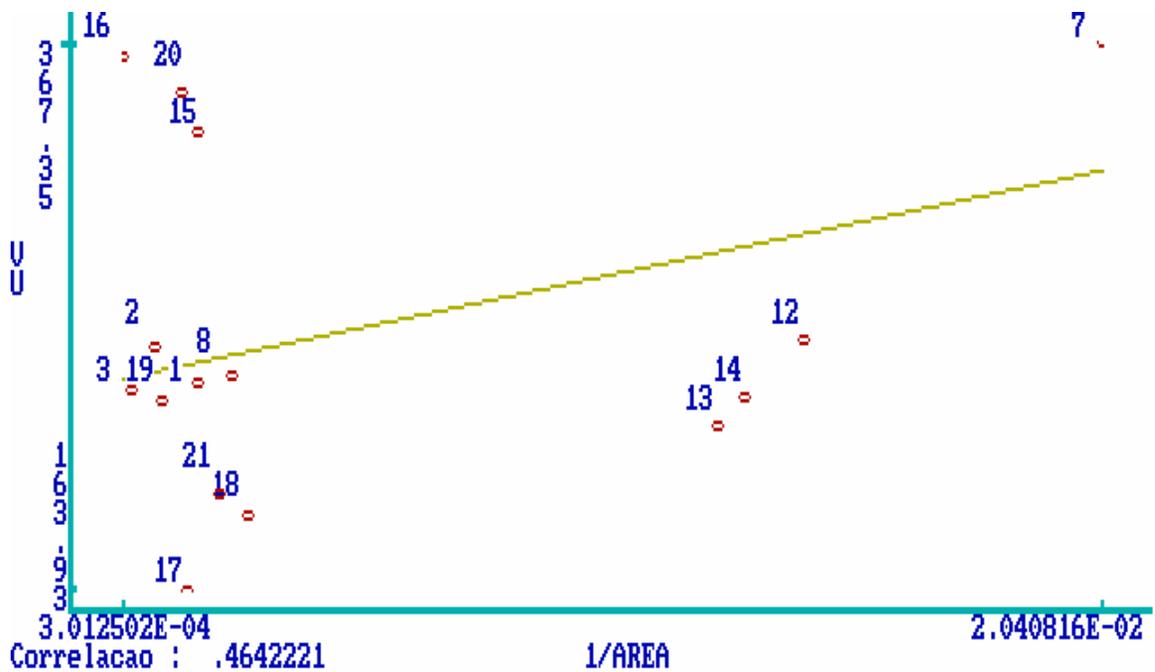
GRÁFICO 4

Correlacao : .4642221

UU, 1/AREA, TEST, U0

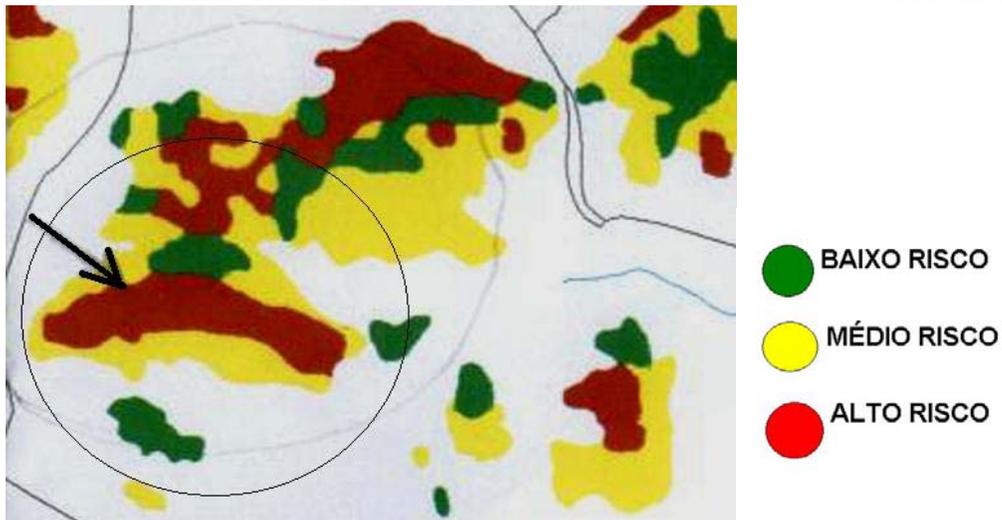
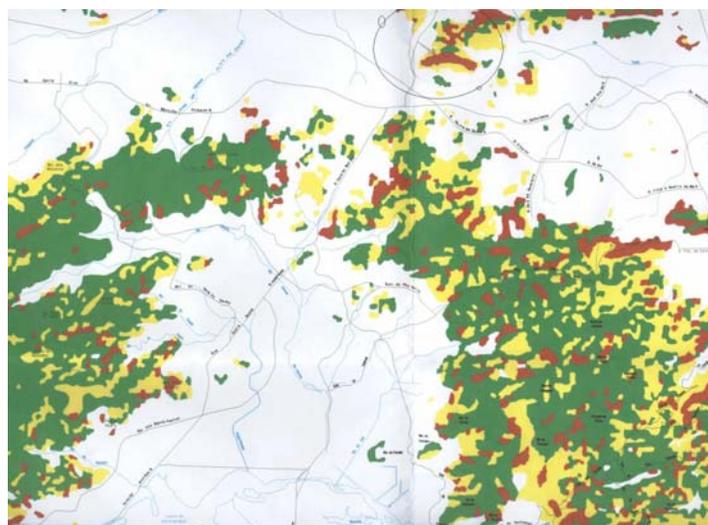
ANEXO III – PLANTAS DA GEO RIO E PLANTA AEROFOTOGRAMÉTRICA

REV.:	DATA:	DESCRIÇÃO: RISCO ASSOCIADO A ESCORREGIMENTO	POR:	VER.:	APROV.:	VISTO:
METODOLOGIA - COORDENAÇÃO - FISCALIZAÇÃO

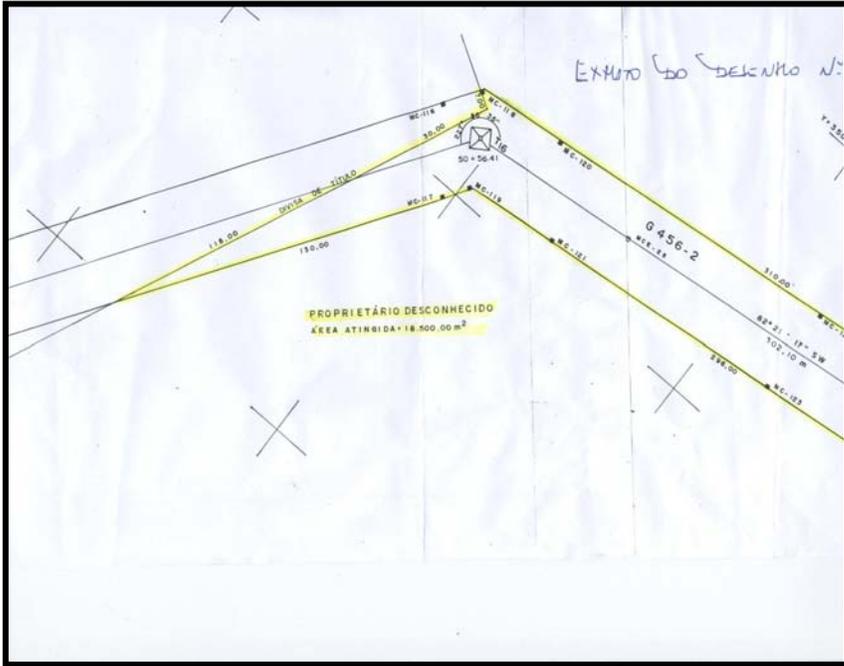
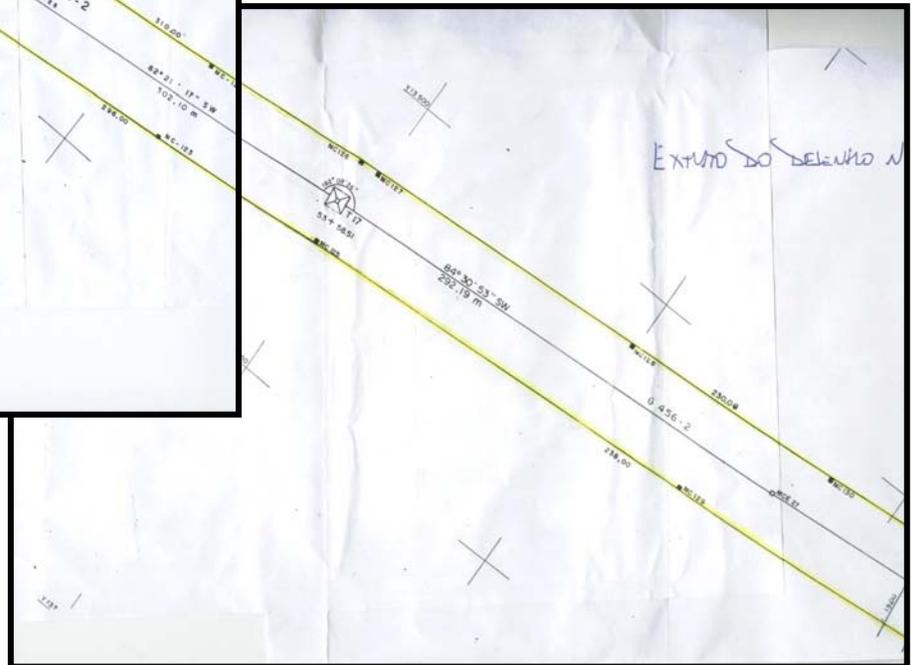
Localização da área de servidão
