**CONGRESSO BRASILEIRO DE
ENGENHARIA DE AVALIAÇÕES E PERÍCIAS**

INSTALAÇÕES INCORRETAS DE AQUECEDORES A GÁS

**INSTALAÇÕES INCORRETAS DE AQUECEDORES A GÁS
E SUAS CONSEQUÊNCIAS**

NATUREZA DO TRABALHO: PERÍCIAS

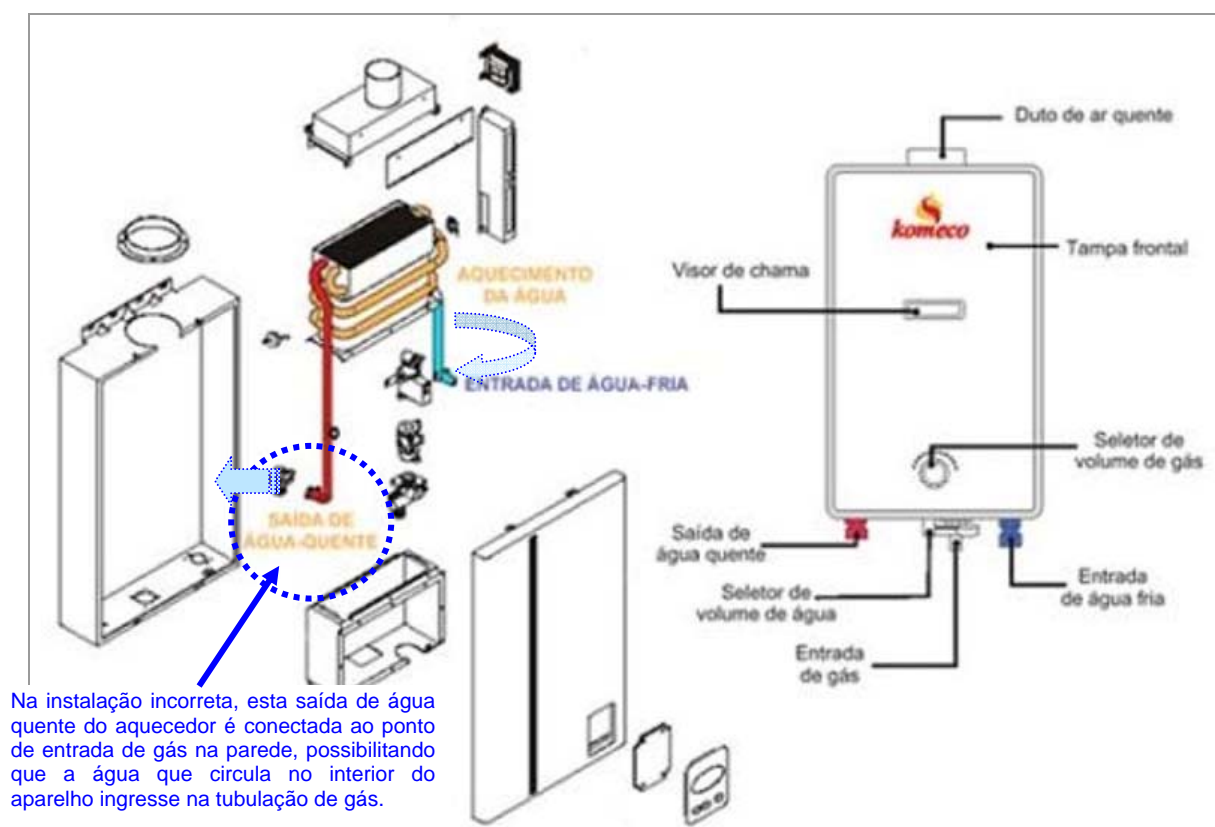
Na ilustração abaixo, que detalha componentes de um aquecedor a gás, é possível identificar o trecho que, se conectado indevidamente ao ponto de gás permite a entrada de água na rede de gás.

Ilustração 2 - Componentes de um aquecedor a gás. Fonte: Manual do Fabricante.

em seguida, inverte as outras duas conexões, conectando a saída de água quente do aquecedor no ponto de entrada de gás na parede e a entrada de gás do aquecedor na saída de água quente na parede;

ao finalizar o trabalho, reabre o registro de água, o que possibilita que a água da tubulação de abastecimento de água fria circule pelo aquecedor, sendo direcionada para a saída de água quente que, indevidamente conectada ao ponto de entrada de gás, permite que a água ingresse na tubulação de gás.

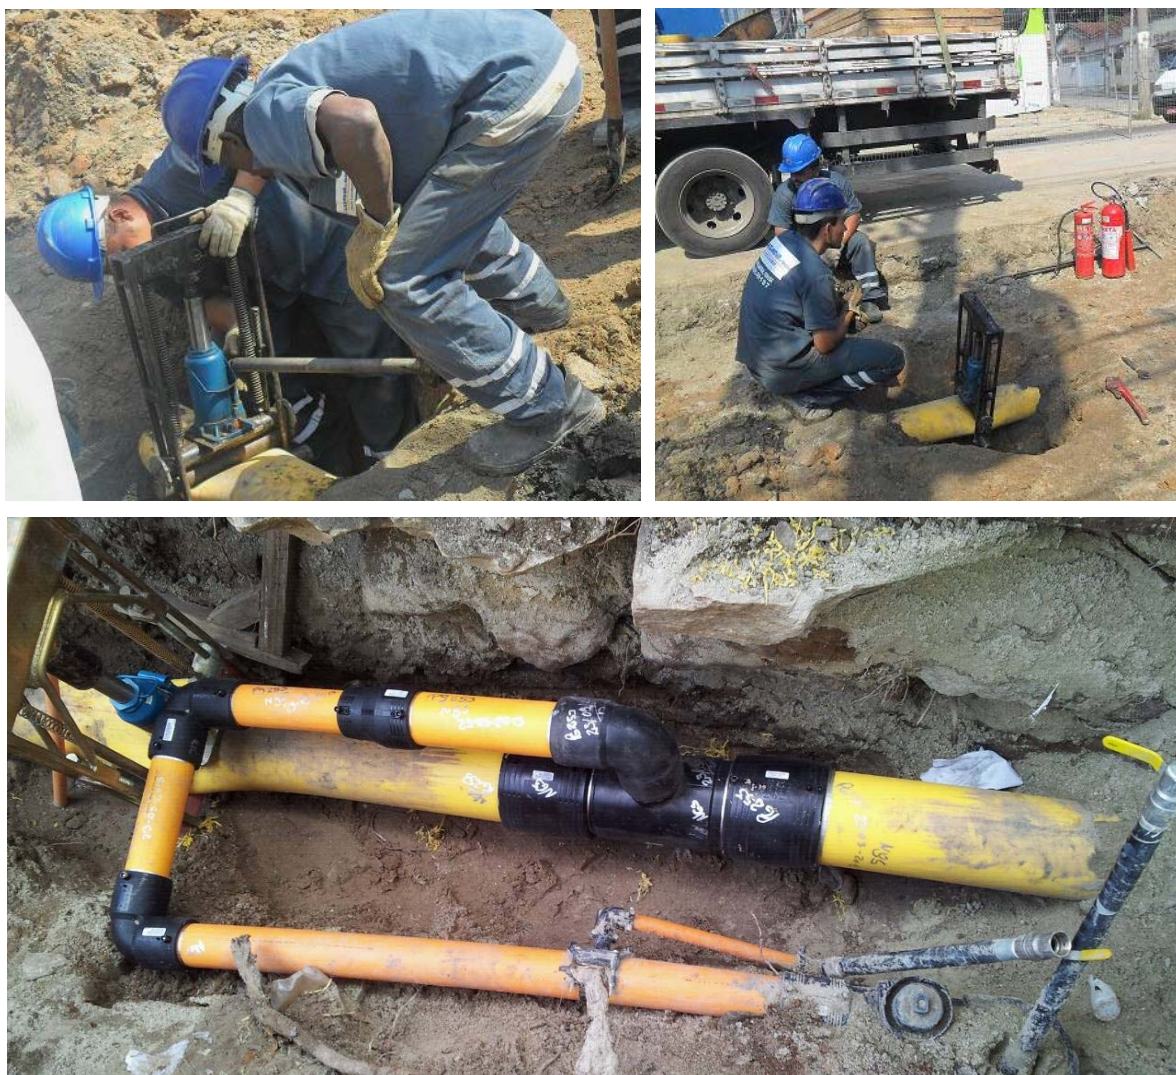
Ilustrações 3, 4 e 5 - Isolamento, com "pinças" de tubulação de gás, para drenagem e reparo de trecho afetado pela entrada de água, em decorrência de instalação incorreta de aquecedor a gás em unidade residencial.

Na sequência, há necessidade de se proceder a uma pesquisa na região da ocorrência, para identificação do exato ponto da rede onde se iniciou o problema e, por fim, dar início ao reparo. Todo esse procedimento demanda algum tempo, durante o qual o fornecimento do serviço permanece interrompido.

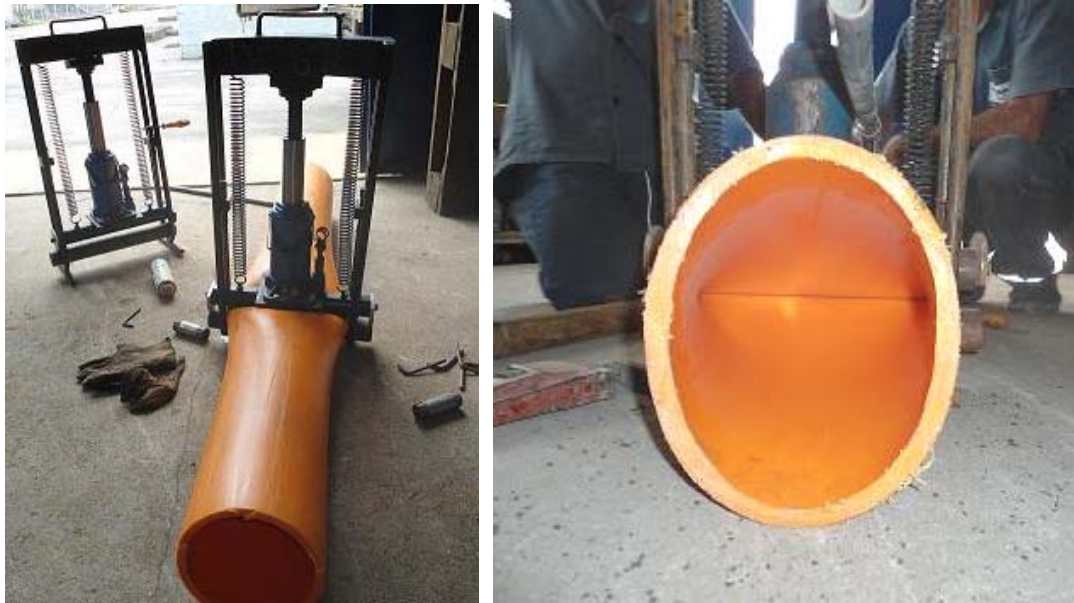
Ilustrações 6 e 7 - "Pinçamento" de tubulação de gás em oficina da Concessionária.

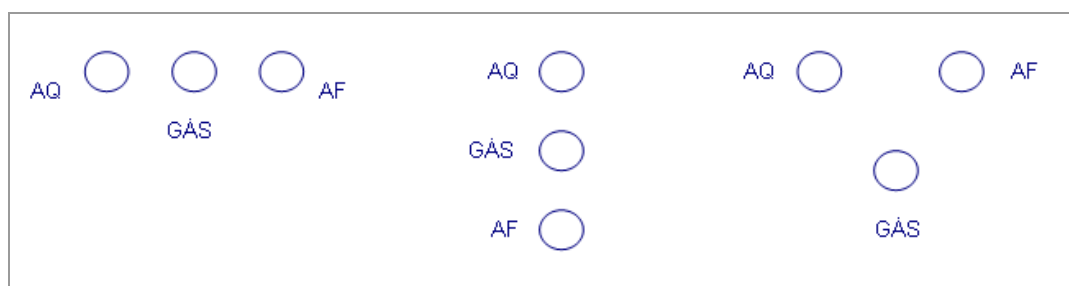
De modo geral, verifica-se nas unidades residenciais instalação com os três pontos alinhados (na horizontal ou na vertical) ou em disposição triangular, conforme um dos esquemas abaixo:

Ilustração 9 - Distribuição dos pontos de água quente, água fria e gás em unidades residenciais.

O item 10, da ABNT NBR-15526/2012, que trata da instalação de aparelhos a gás, recomenda que o ponto de gás para suprimento de aquecedor de passagem esteja posicionado entre os pontos de água quente e água fria.

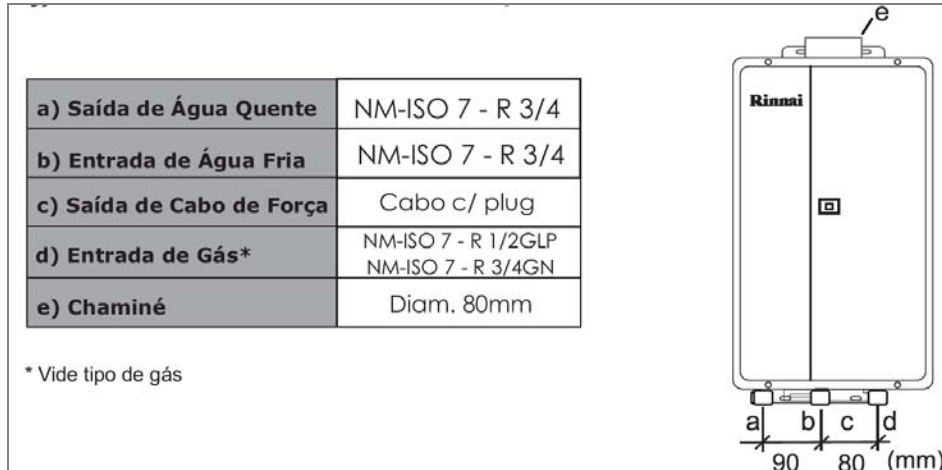
Ilustração 10 - Identificação dos pontos de água e gás no aquecedor Rinnai, modelo REU-2802 FEC (entrada de gás à direita). Fonte: Manual do Fabricante.

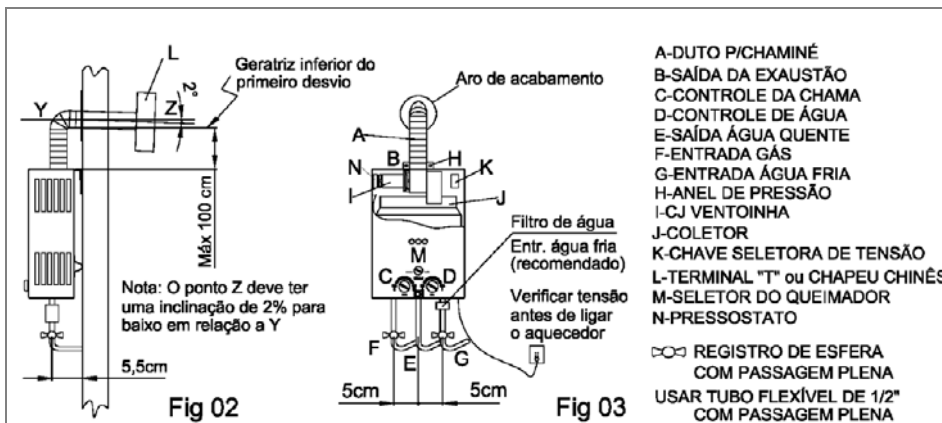
Ilustração 11 - Identificação dos pontos de água e gás no aquecedor Rinnai, modelo REU-158BR FE (entrada de gás à esquerda). Fonte: Manual do Fabricante.

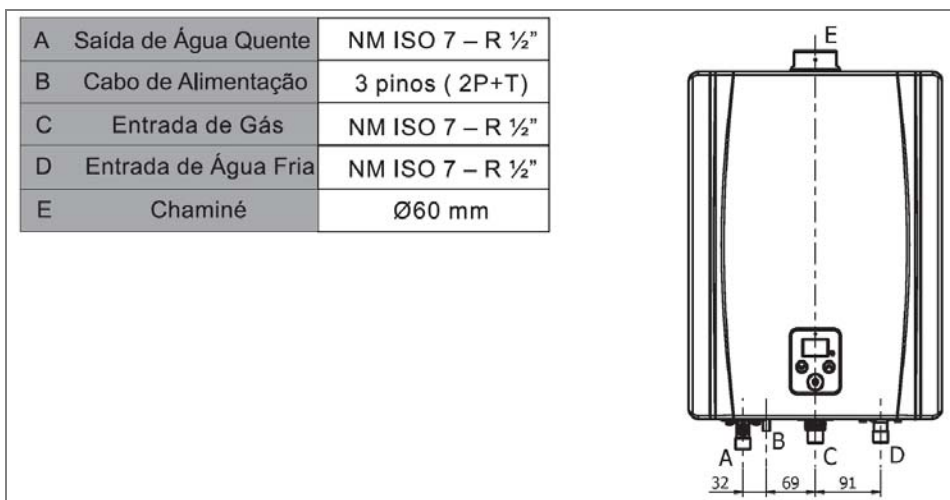
Ilustração 12 - Identificação dos pontos de água e gás no aquecedor Rinnai, modelos modelos REU-E170 FEHB, REU-E210 FEHB, REU-E170 FEHBG, REU-E210 FEHG (entrada de gás no centro). Fonte: Manual do Fabricante.

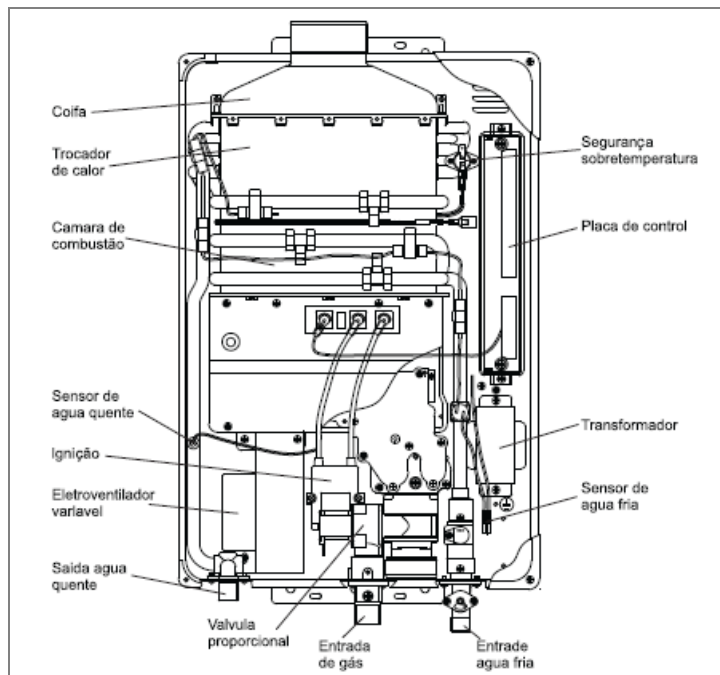
Ilustração 13 - Identificação dos pontos de água e gás no aquecedor Inova, modelo IN-230D (entrada de gás no centro).
Fonte: Manual do Fabricante.

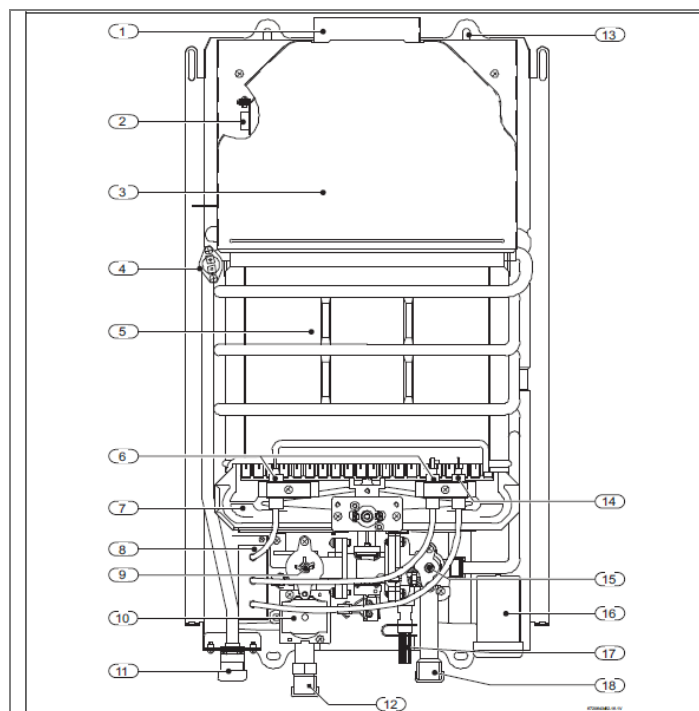
Fig. 2

Ilustração 14 - Identificação dos pontos de água e gás no aquecedor Bosch, modelo GWH160 (entrada de gás no centro).
Fonte: Manual do Fabricante.

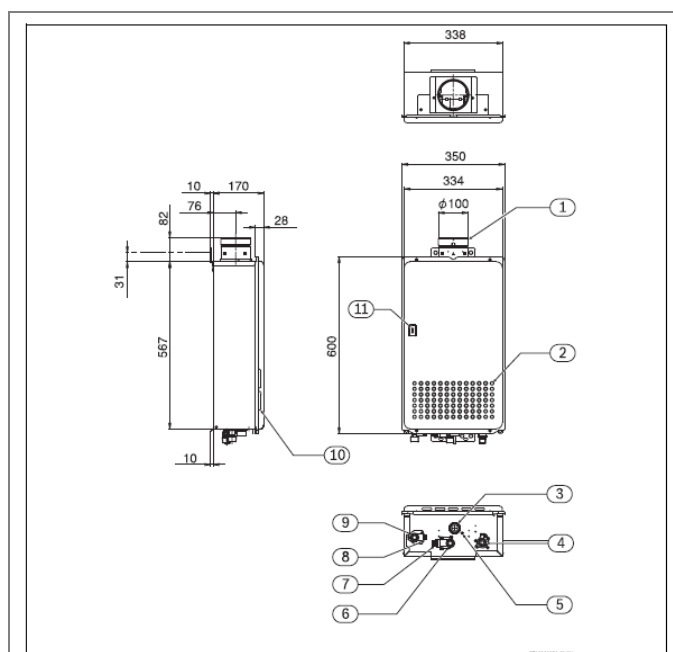
Fig. 1 Dimensões

Ilustração 15 - Identificação dos pontos de água e gás no aquecedor Bosch, modelo GWH720 (entrada de gás à direita). Fonte: Manual do Fabricante.

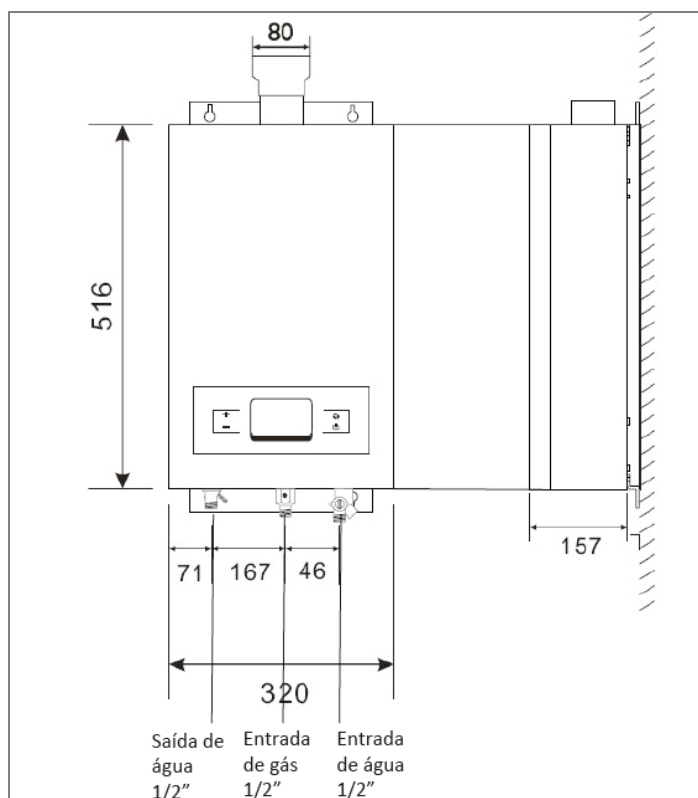
Ilustração 16 - Identificação dos pontos de água e gás no aquecedor Komeco, modelos KO 15D, KO 15DI (entrada de gás no centro). Fonte: Manual do Fabricante.

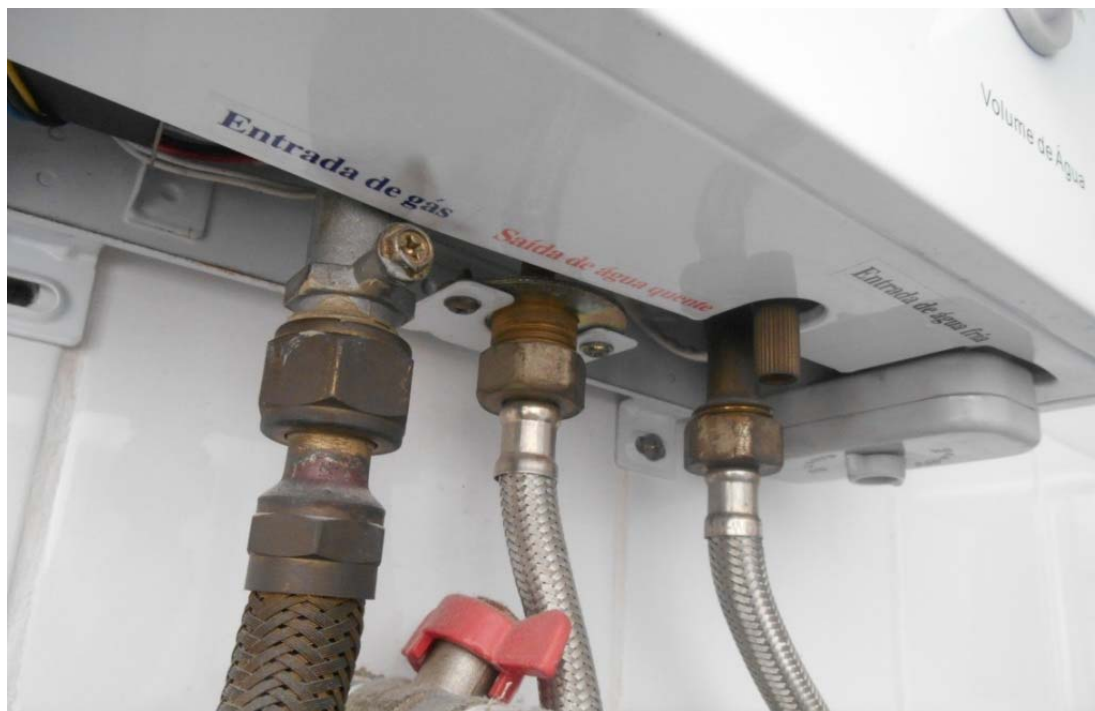
Ilustração 17 - Pontos de água e gás identificados em aquecedor (entrada de gás à esquerda).

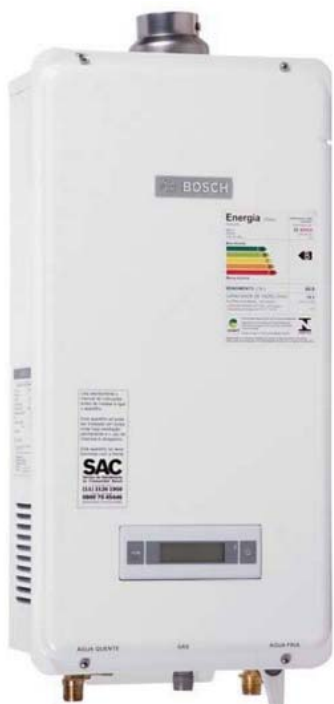
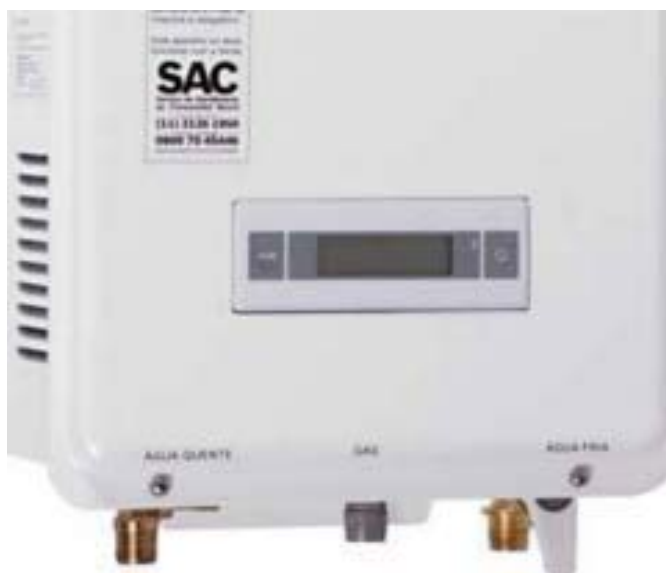
Ilustrações 18 e 19 - Pontos de água e gás identificados em aquecedor (entrada de gás no centro).

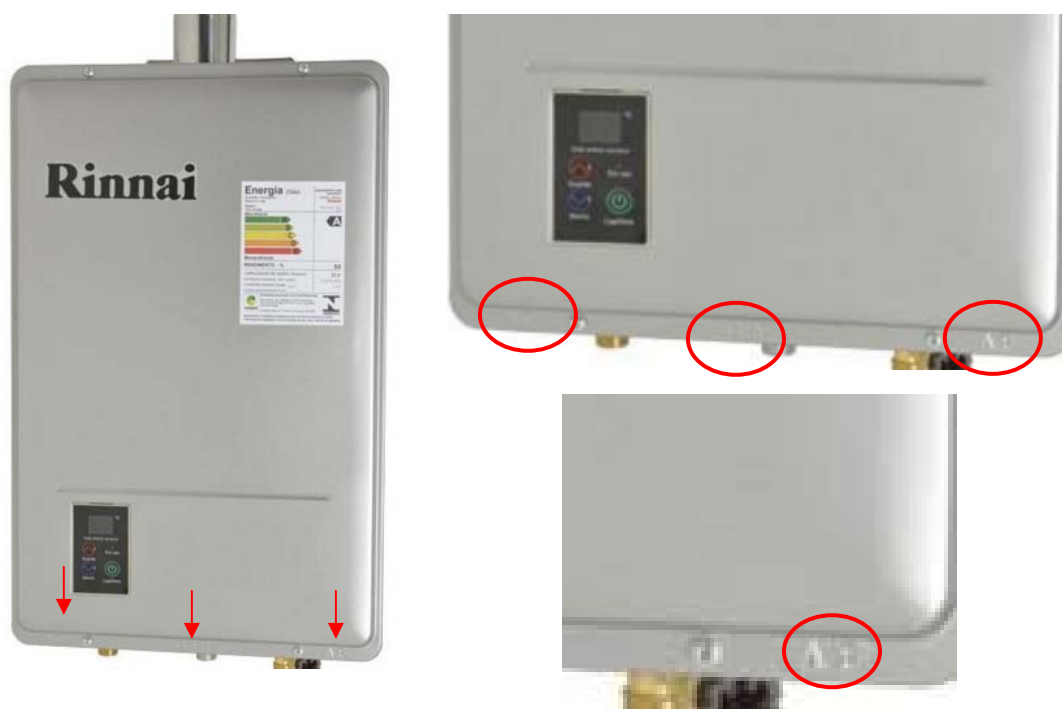
Ilustrações 20, 21 e 22 - Pontos de água e gás identificados em aquecedor (entrada de gás no centro).

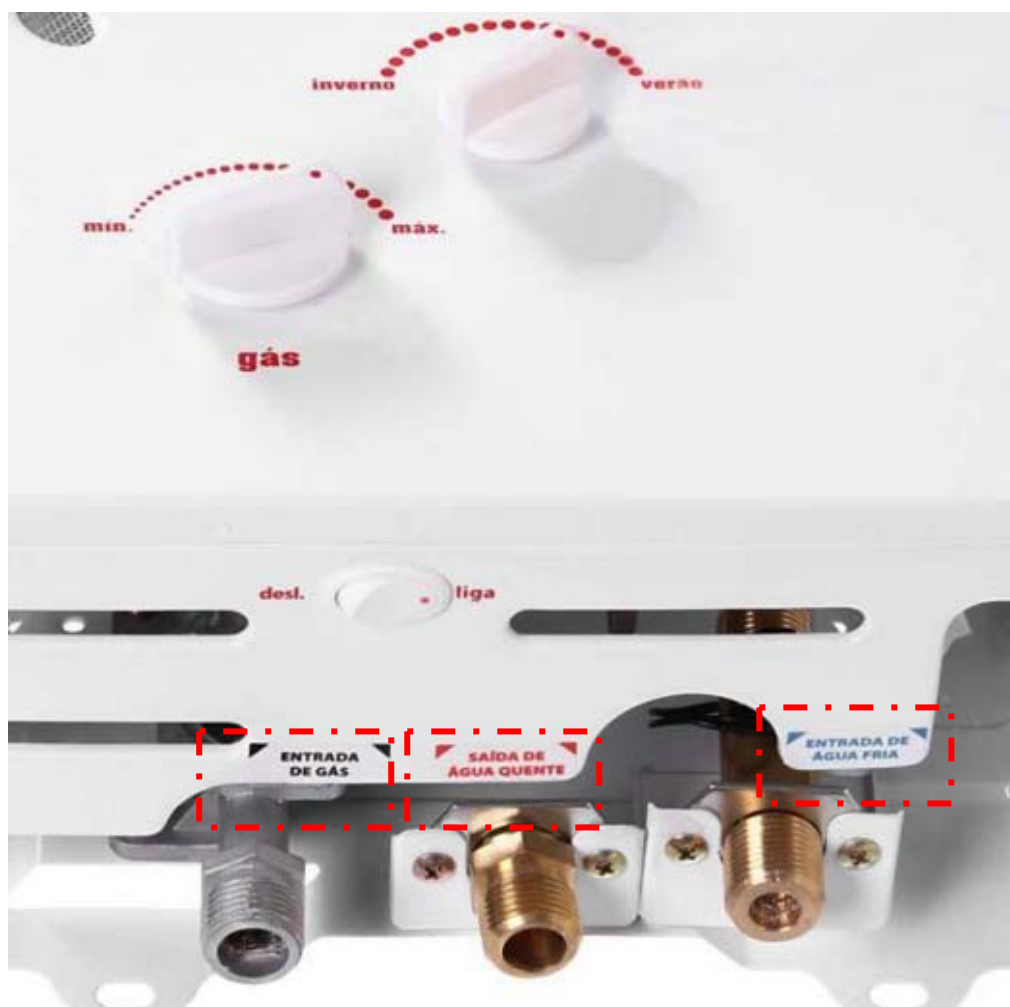
Ilustração 23 - Pontos de água e gás identificados em aquecedor (entrada de gás à esquerda).

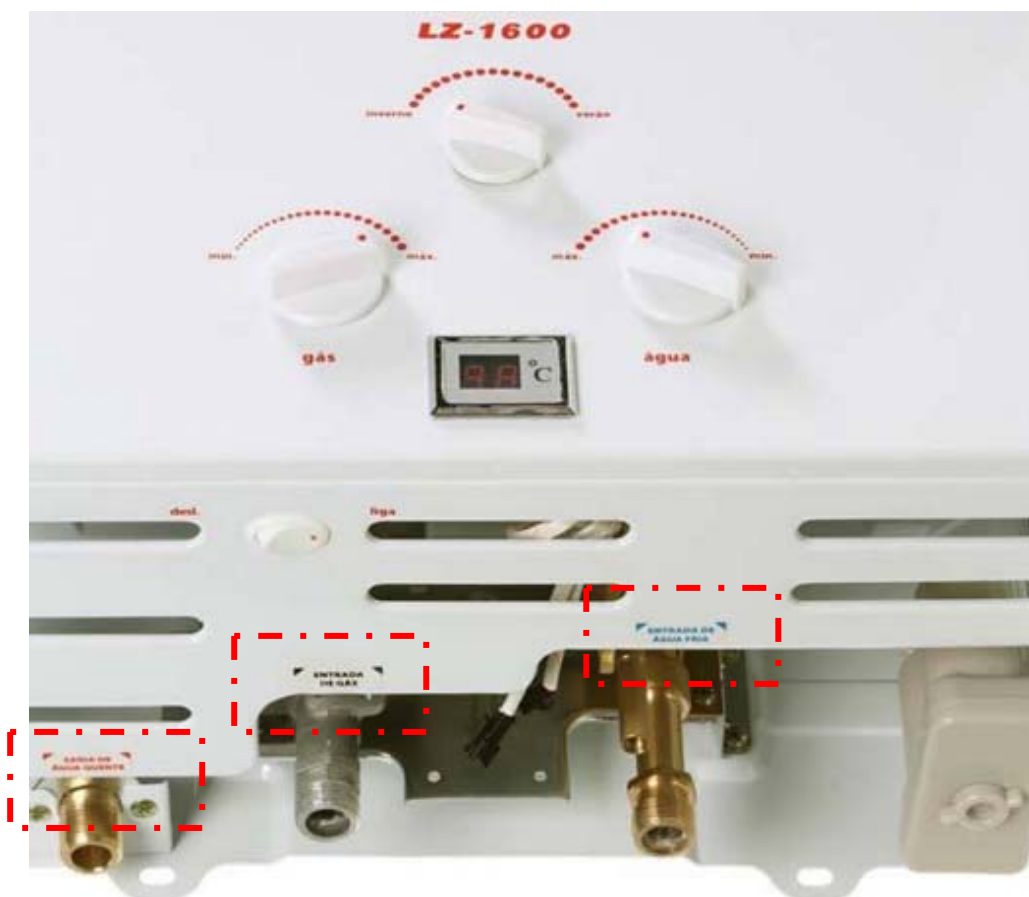
Ilustração 24 - Pontos de água e gás identificados em aquecedor (entrada de gás no centro).

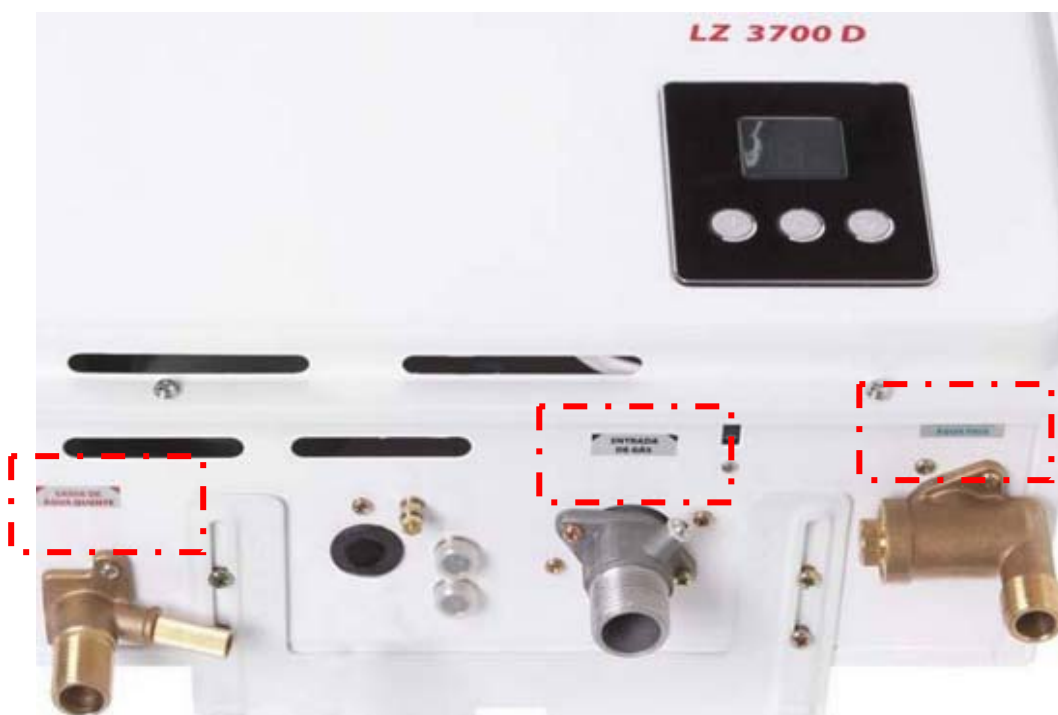
Ilustração 25 - Pontos de água e gás identificados em aquecedor. (entrada de gás no centro).
