**CONGRESSO BRASILEIRO DE
ENGENHARIA DE AVALIAÇÕES E PERÍCIAS**

**A REVOLUÇÃO DAS ATIVIDADES DE INSPEÇÕES E VISTORIAS EM AVALIAÇÕES E PERÍCIAS DE
ENGENHARIA – UTILIZAÇÃO DE DRONES**

TRABALHO DE PERÍCIA

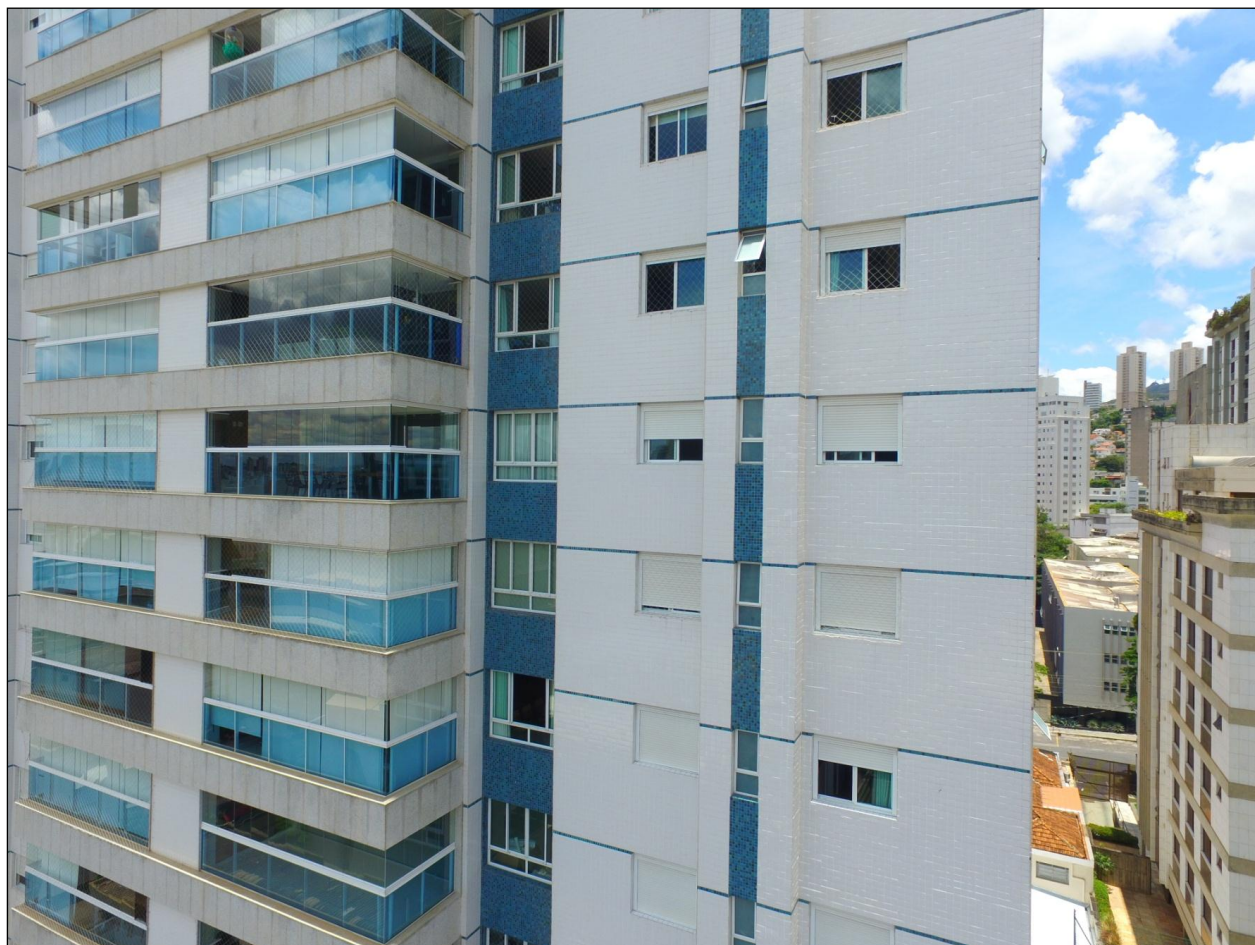
2.2 LAUDO TÉCNICO PERICIAL DE ENGENHARIA – NOTIFICAÇÃO EXTRAJUDICIAL DE INCORPORADORA

Foi realizada a captura de fotos e vídeos de duas torres residenciais com 18 pavimentos tipo (2 apartamentos por andar), 01 pilotis e 03 pavimentos de garagem.

Foram realizados 12 voos verticais, com captura automática de fotos em intervalos pré-definidos e filmagem dos 4 lados das 2 torres, sendo dois voos na porção mais larga das torres.

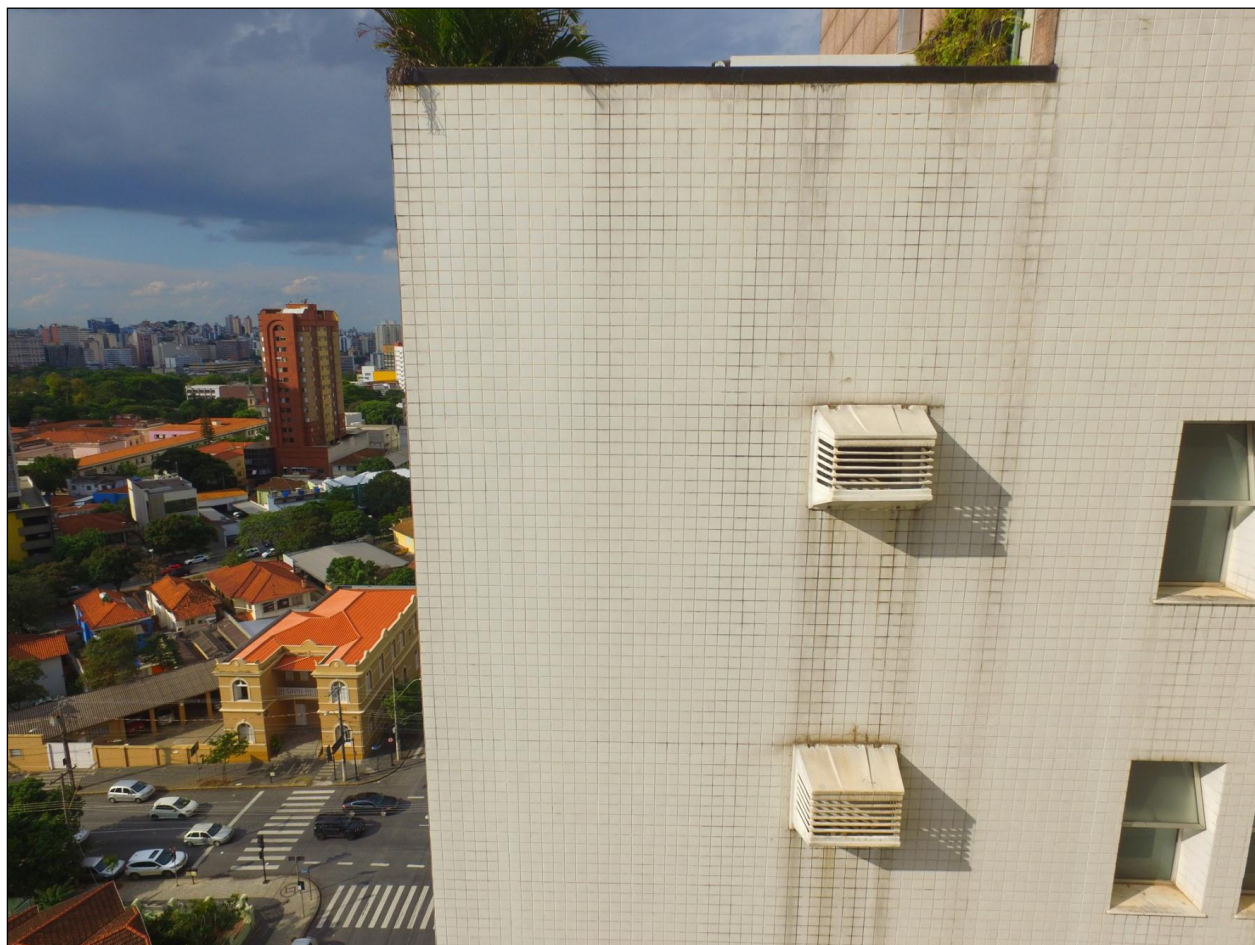
2.2 INSPEÇÃO PREDIAL – NOTIFICAÇÃO EXTRAJUDICIAL DE CONDÔMINO

Este trabalho teve por finalidade efetuar a inspeção de um apartamento de cobertura, para identificar as causas das infiltrações existentes na unidade localizada imediatamente abaixo.

A inspeção foi realizada com a pilotagem manual do drone nos andares 13º e 14º, capturando fotos e vídeos na lateral direita, frente e lateral esquerda dos respectivos andares. Foram realizados 2 voos, sendo 1 para captura de fotos e outro para captura de vídeo.

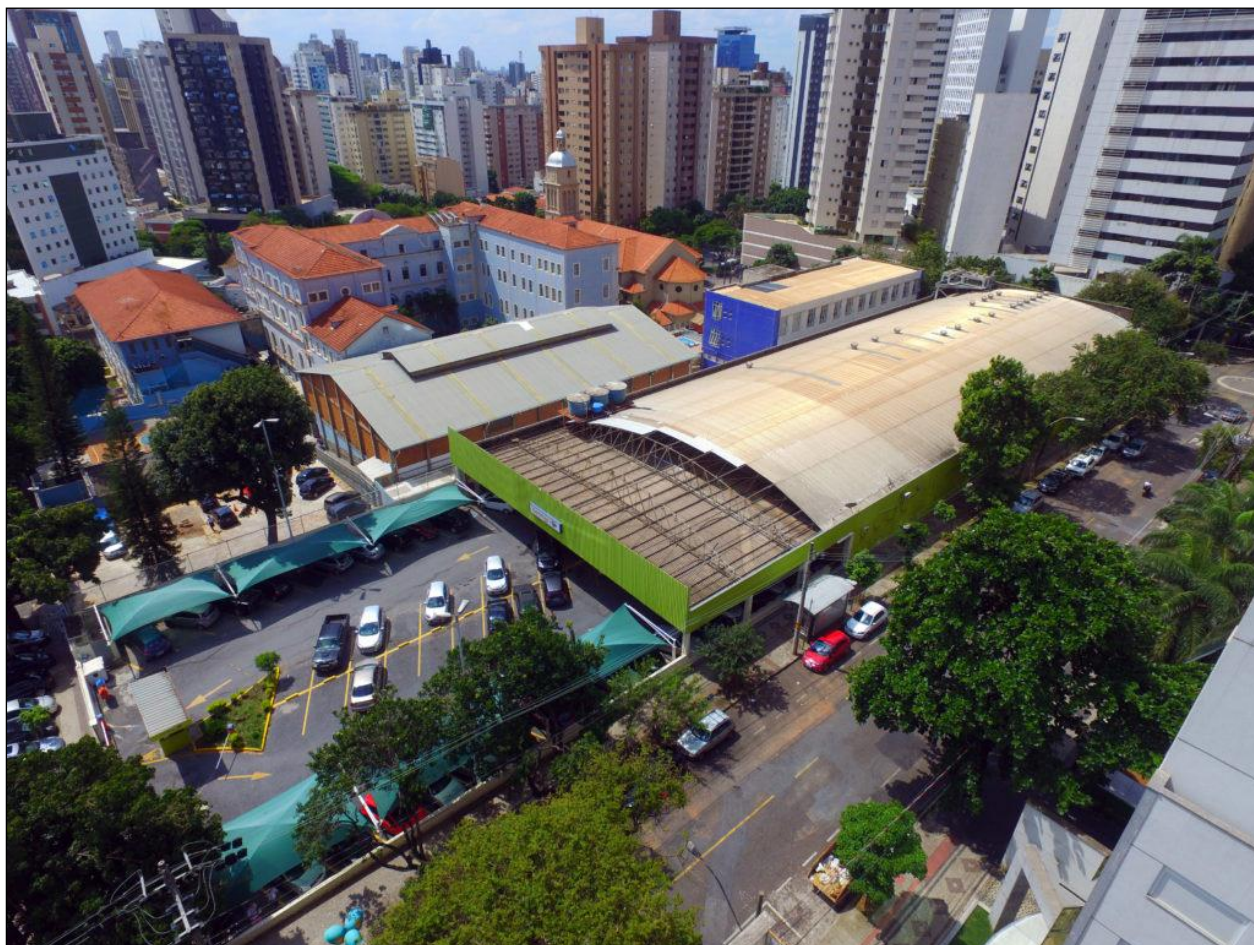
2.3. LAUDO DE AVALIAÇÃO – AÇÃO REVISIONAL DE LOCAÇÃO

A vistoria foi realizada com a pilotagem manual do drone em diferentes ângulos e altitudes para captura de fotos e vídeos de toda a estrutura externa do imóvel, bem como a captura de fotos da quadra, das ruas e avenidas de acesso, dos pontos de interesse, das edificações do entorno.
