**XIX COBREAP | Foz do Iguaçu**

**CONGRESSO BRASILEIRO DE  
ENGENHARIA DE AVALIAÇÕES E PERÍCIAS**

**DETERIORAÇÃO DE COBERTURAS DE MADEIRA: VICIO CONSTRUTIVO OU MANUTENÇÃO  
INADEQUADA? UM ESTUDO DE CASOS MULTIPLOS**

## **Deterioração de coberturas de madeira: vício construtivo ou manutenção inadequada? Um estudo de casos múltiplos**

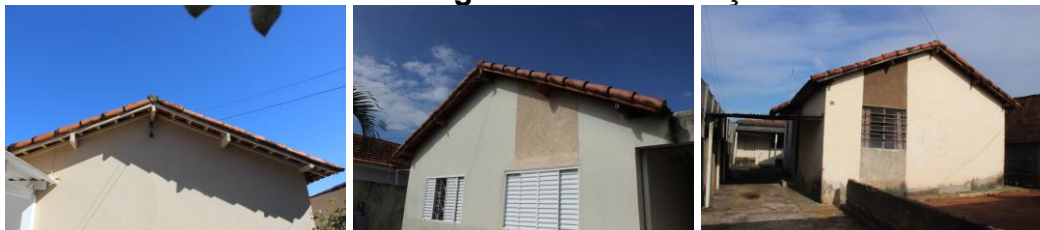
**Figura 1 - Telhados originais que puderam ser considerados como bom estado geral de conservação.**

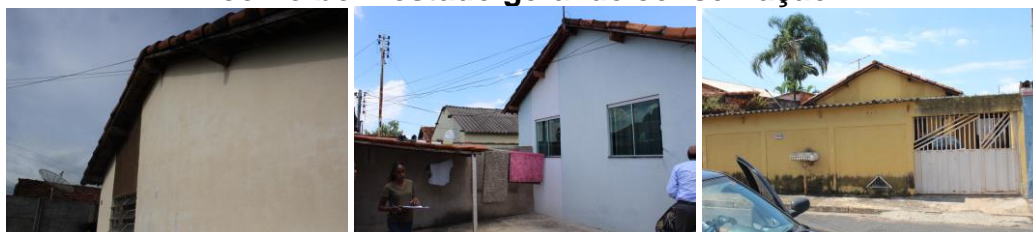
**Figura 2 - Telhados originais que puderam ser considerados como bom estado geral de conservação**

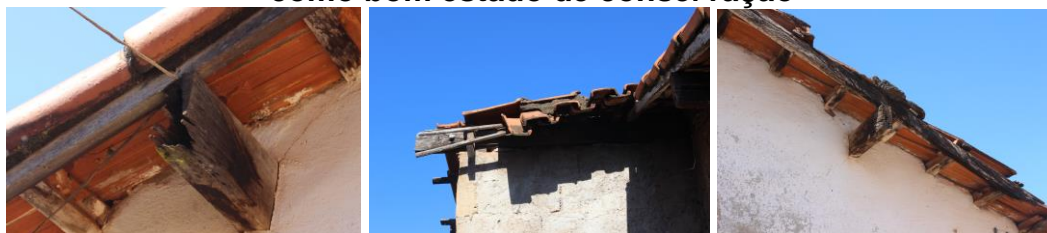
**Figura 3 - Telhados originais que não puderam ser considerados como bom estado de conservação**

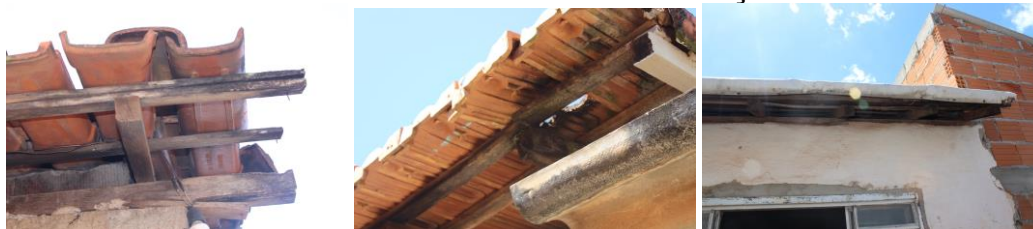
**Figura 4 - Telhados originais que não puderam ser considerados como bom estado de conservação**

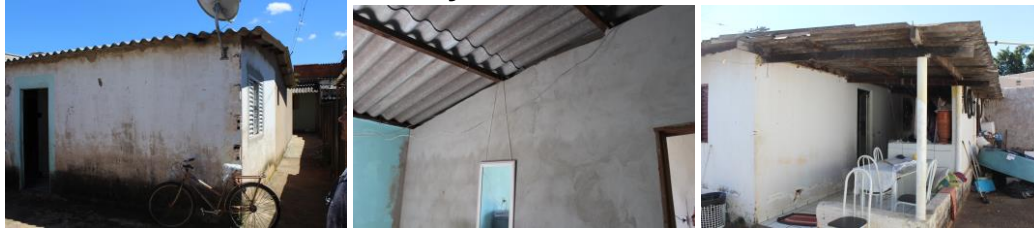
**Figura 5 - Modificações realizadas nos telhados**

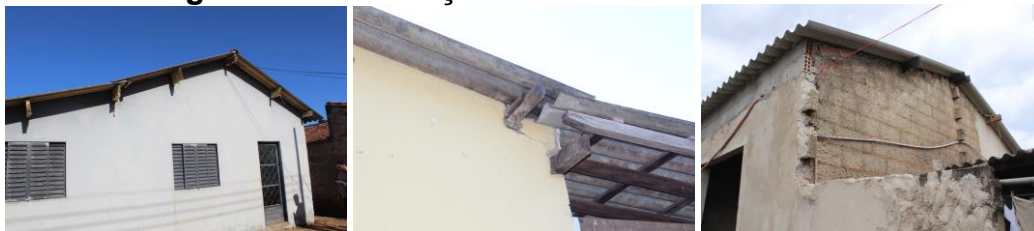
**Figura 6 - Modificações realizadas nos telhados.**

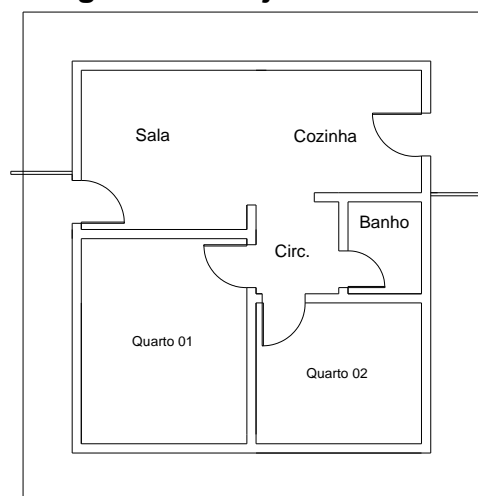
**Figura 7 – Projeto embrião**

A figura 7 representa o projeto comum às casas do grupo amostral abordado neste trabalho. O projeto representa a tipologia de dois quartos, sendo as casas também comercializadas casas de três casas na época. O telhado original das casas é composto por madeiramento em madeira paraju com telhas cerâmicas dos tipos plan e francesa.

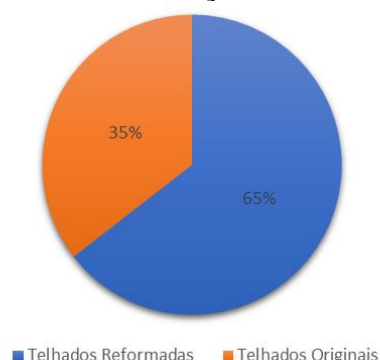
**Gráfico 02 – Situação dos telhados**

A partir das inspeções realizadas foram encontrados diversos telhados reformados, com suas tipologias alteradas, a relação entre telhados originais e alterados pode ser analisada no Gráfico 2, do total de 31 telhados, 20 foram reformadas (65%) e 11 ainda se encontram em estado original (35%).

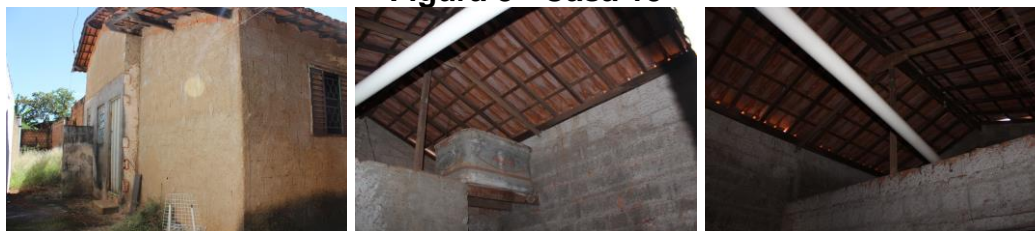
**Figura 8 - Casa 15**

A casa 15 apresenta elementos estruturais fletidos, em que foi identificada a substituição das tesouras (elementos estruturais), alterando o caimento do telhado. A inadequada substituição deste elemento gerou sobrecargas, culminando em flechas inadequadas nos elementos já enfraquecidos por deteriorações por intempéries. As flechas geraram brechas entre as telhas e conseqüente infiltração

de água. A infiltração de água potencializa a deterioração da estrutura, pela alteração do índice de umidade das peças de madeira, além de criar um ambiente propício a proliferação de animais xilófagos. Intervenções adequadas e responsáveis das coberturas teriam sanado a deterioração antes de chegar ao estado atual, que demanda intervenções de maiores custos de reparo.

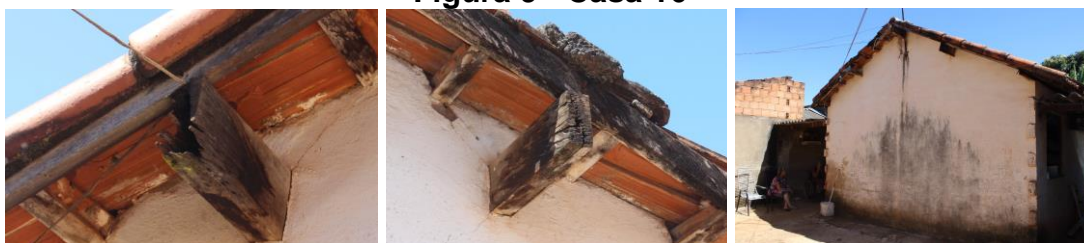
**Figura 9 - Casa 16**

A casa 16 apresenta estágio de deterioração avançado da cobertura, não sendo necessárias inspeções específicas para identificar a presença de animais xilófagos, somados ao intemperismo e ausência de manutenções tornou o telhado comprometido. A devida imunização das peças de madeira preterita a presença de animais xilófagos evitaria a deterioração existente.

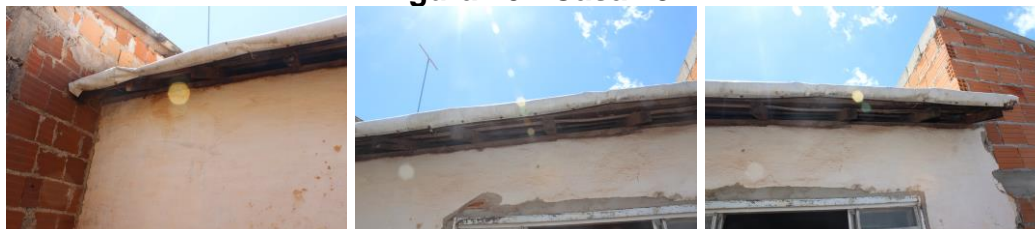
**Figura 10 - Casa 19**

A casa 19 apresenta a ineficaz tentativa de manutenção corretiva por causa da deterioração por infiltração de águas pluviais. A correta manutenção é a substituição das telhas a fim de se garantir a estanqueidade. Os proprietários optaram pela colocação de lona plástica para se evitar que possíveis águas pluviais adentrem em suas residências.

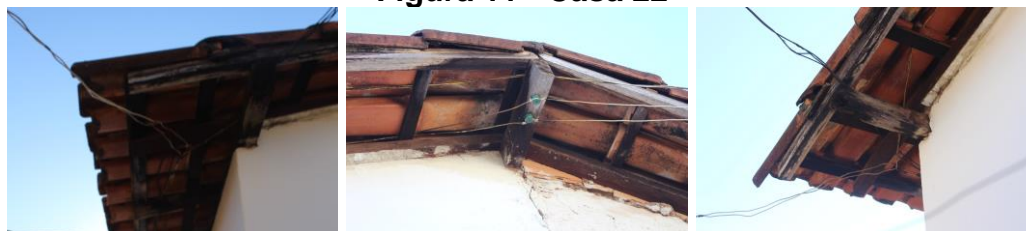
**Figura 11 - Casa 22**

A casa 22, analogamente a casa 16, possui animais xilófagos potencializando a deterioração em função do tempo. A ausência de manutenção neste telhado contribui para o estado que o mesmo se encontra atualmente.

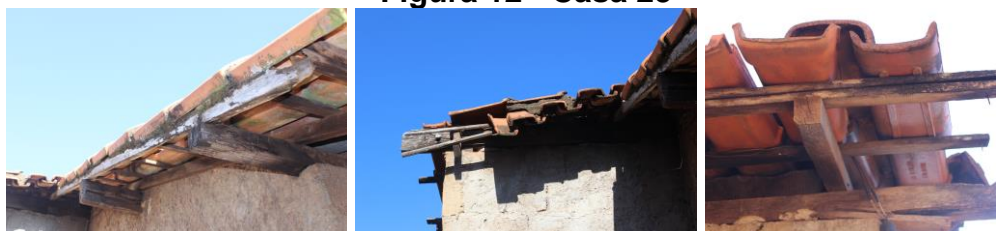
**Figura 12 - Casa 23**

A casa 23 demonstra risco de desabamento aos moradores, pelo avançado estágio de deterioração. Tal estado é identificado pela somatória de fatores, podendo ser considerados os intemperismos, a negligência a manutenções preventivas e corretivas dos moradores, as peças de madeira fraturadas por animais xilófagos e contato direto das peças de madeira com águas pluviais.

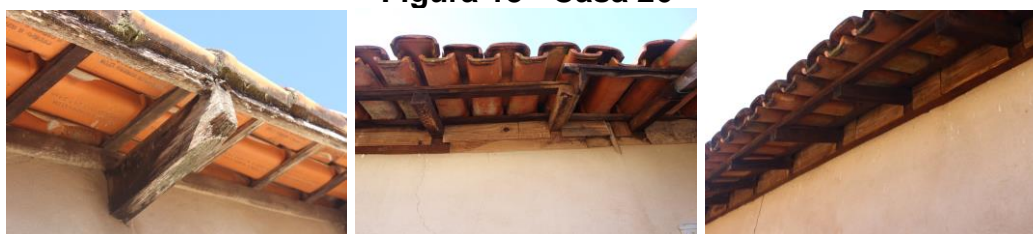
**Figura 13 - Casa 26**

A casa 26 apresenta deterioração de forma mais branda, entretanto ainda assim é constatada a presença de animais xilófagos. Nota-se que os telhados encontram-se vedados a entrada de aves. Existe infiltração d'água pluvial. Simples manutenções oriundas das imunizações a animais xilófagos e trocas de peças sujeitas a ações de intempéries evitaria o estado atual.

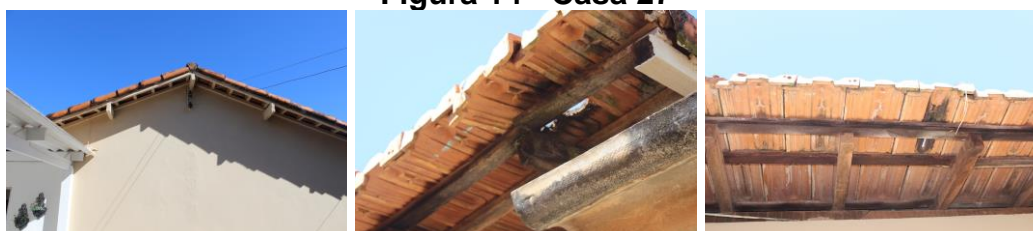
**Figura 14 - Casa 27**

A casa 27, ainda que considerada como em bom estado de conservação apresenta telhas fraturadas e elementos de madeira consumidos por animais xilófagos. A troca destas peças inadequadas ao uso e a imunização do telhado evitaria o estado atual de deterioração.
