XIX COBREAP | Foz do Iguaçu

**CONGRESSO BRASILEIRO DE
ENGENHARIA DE AVALIAÇÕES E PERÍCIAS**

**CHECK-LIST PARA INSPEÇÕES PREDIAIS RESIDENCIAIS DE MÚLTIPLOS PAVIMENTOS:
DESENVOLVIMENTO E APLICAÇÃO**

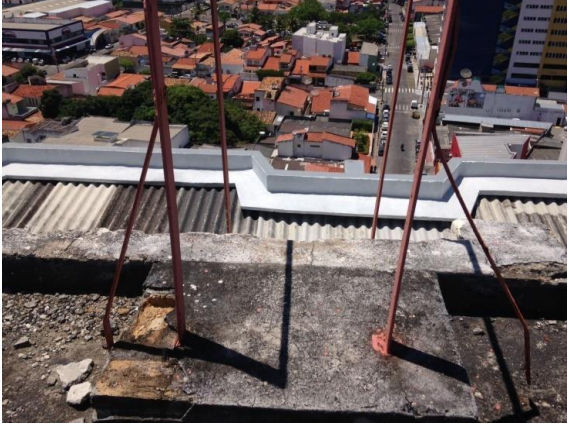
FOTO N° 1			
NÃO CONFORMIDADE		Constadada parte da estrutura de fixação da escada solta.

SISTEMA	
		COBERTURA	
		RECOMENDAÇÕES TÉCNICAS	
		Providenciar chumbamento da estrutura de fixação.	
Classificação	<input type="radio"/> Anomalia <ul style="list-style-type: none"> <input type="radio"/> Exógena <input type="radio"/> Endógena <input type="radio"/> Natural <input type="radio"/> Funcional 	Criticidade	<input checked="" type="radio"/> Crítico <input type="radio"/> Médio <input type="radio"/> Mínimo
	<input checked="" type="radio"/> Falha <ul style="list-style-type: none"> <input checked="" type="radio"/> Planejamento <input type="radio"/> Execução <input type="radio"/> Operacional <input type="radio"/> Gerencial

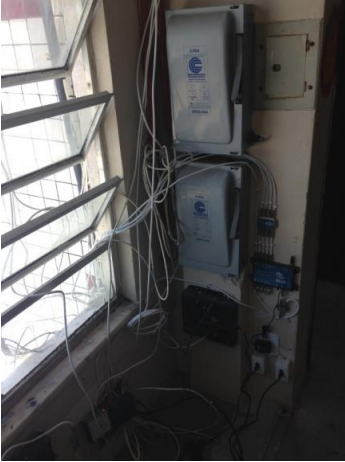
FOTO N° 2			
NÃO CONFORMIDADE		Improvisações nas instalações das centrais telefônica, internet e tv a cabo. Centrais eletrônicas próximas à janela, sujeitas à aspersão de água.

SISTEMA	
		INSTALAÇÃO ELÉTRICA	
		RECOMENDAÇÕES TÉCNICAS	
		O respingo de água pode comprometer as instalações. Sugere-se transferir as centrais para outra parede. Organizar centrais e cabos.	
Classificação	<input checked="" type="radio"/> Anomalia <ul style="list-style-type: none"> <input checked="" type="radio"/> Exógena <input type="radio"/> Endógena <input type="radio"/> Natural <input type="radio"/> Funcional 	Criticidade	<input type="radio"/> Crítico <input type="radio"/> Médio <input checked="" type="radio"/> Mínimo
	<input type="radio"/> Falha <ul style="list-style-type: none"> <input type="radio"/> Planejamento <input type="radio"/> Execução <input type="radio"/> Operacional <input type="radio"/> Gerencial

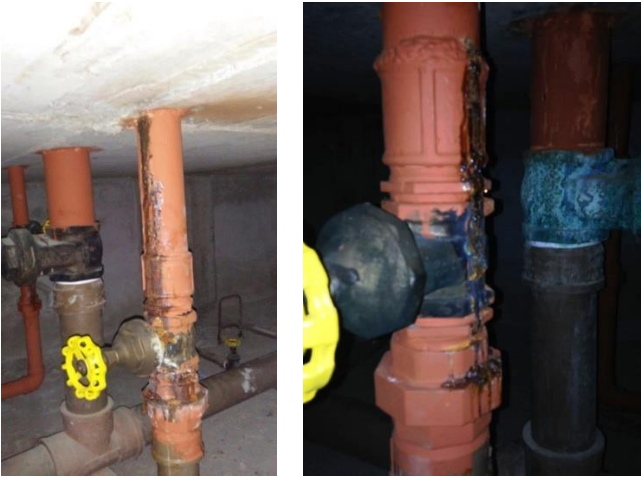
FOTO N° 3				
NÃO CONFORMIDADE		Corrosão das tubulações de ferro galvanizado do barrilete.

SISTEMA		
		INST. HIDROSSANITÁRIA		
		RECOMENDAÇÕES TÉCNICAS		
		<p>Não há projeto hidráulico. Contratar empresa especializada para verificar integridade de todo o sistema hidráulico e elaborar projeto.</p>		
Classificação	<input checked="" type="radio"/> Anomalia	<input type="radio"/> Exógena <input type="radio"/> Endógena <input type="radio"/> Natural <input checked="" type="radio"/> Funcional	Criticidade	<input checked="" type="radio"/> Crítico
	<input type="radio"/> Falha	<input type="radio"/> Planejamento <input type="radio"/> Execução <input type="radio"/> Operacional <input type="radio"/> Gerencial		<input type="radio"/> Médio <input type="radio"/> Mínimo

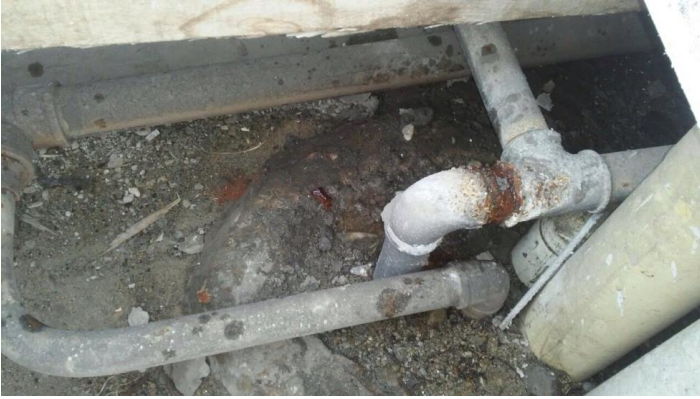
FOTO N° 4				
NÃO CONFORMIDADE		Corrosão e vazamento nas tubulações e conexões de ferro galvanizado do sistema hidráulico

SISTEMA		
		INST. HIDROSSANITÁRIA		
		RECOMENDAÇÕES TÉCNICAS		
		<p>Não há projeto hidráulico. Contratar empresa especializada para verificar integridade de todo o sistema hidráulico e elaborar projeto.</p>		
Classificação	<input checked="" type="radio"/> Anomalia	<input type="radio"/> Exógena <input type="radio"/> Endógena <input type="radio"/> Natural <input checked="" type="radio"/> Funcional	Criticidade	<input checked="" type="radio"/> Crítico
	<input type="radio"/> Falha	<input type="radio"/> Planejamento <input type="radio"/> Execução <input type="radio"/> Operacional <input type="radio"/> Gerencial		<input type="radio"/> Médio <input type="radio"/> Mínimo

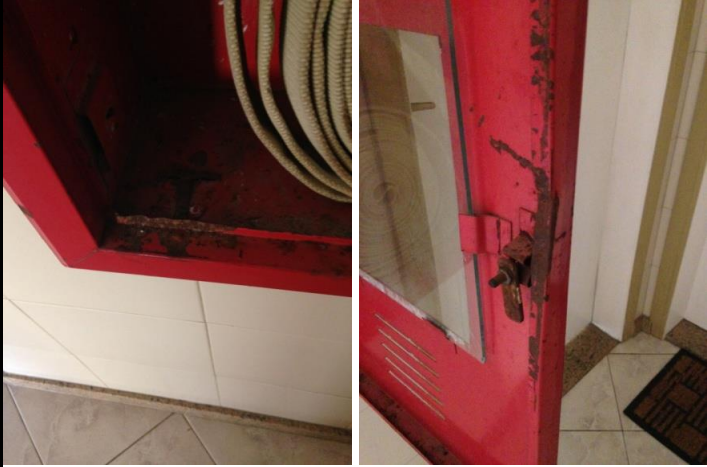
FOTO N° 5				
NÃO CONFORMIDADE		Corrosão de caixas de hidrantes. Mangueiras ressecadas.

SISTEMA		
		COMBATE A INCÊNDIO		
		RECOMENDAÇÕES TÉCNICAS		
		Reparar ou, se necessário, substituir as caixas de hidrantes que estão em mau estado de conservação. Substituir todas as mangueiras dos hidrantes.		
Classificação	<input type="radio"/> Anomalia	<input type="radio"/> Exógena <input type="radio"/> Endógena <input type="radio"/> Natural <input type="radio"/> Funcional	Criticidade	<input type="radio"/> Crítico
	<input checked="" type="radio"/> Falha	<input checked="" type="radio"/> Planejamento <input type="radio"/> Execução <input type="radio"/> Operacional <input type="radio"/> Gerencial		<input checked="" type="radio"/> Médio <input type="radio"/> Mínimo

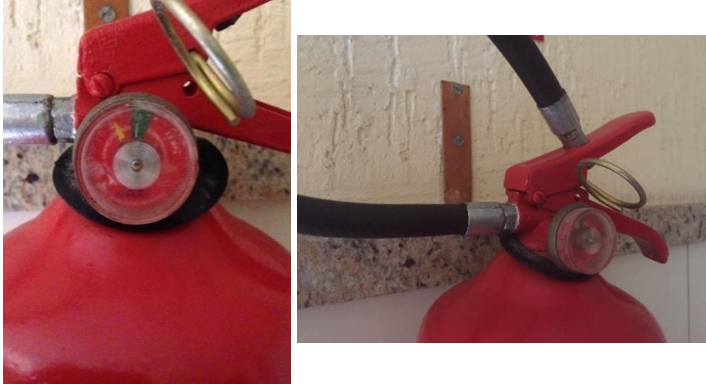
FOTO N° 6				
NÃO CONFORMIDADE		Extintor descarregado e sem lacre do INMETRO - 6º andar.

SISTEMA		
		COMBATE A INCÊNDIO		
		RECOMENDAÇÕES TÉCNICAS		
		Recarregar extintor. Conforme NBR 15808, deve-se observar se o ponteiro do indicador de pressão encontra-se na faixa verde.		
Classificação	<input type="radio"/> Anomalia	<input type="radio"/> Exógena <input type="radio"/> Endógena <input type="radio"/> Natural <input type="radio"/> Funcional	Criticidade	<input checked="" type="radio"/> Crítico
	<input checked="" type="radio"/> Falha	<input type="radio"/> Planejamento <input type="radio"/> Execução <input checked="" type="radio"/> Operacional <input type="radio"/> Gerencial		<input type="radio"/> Médio <input type="radio"/> Mínimo

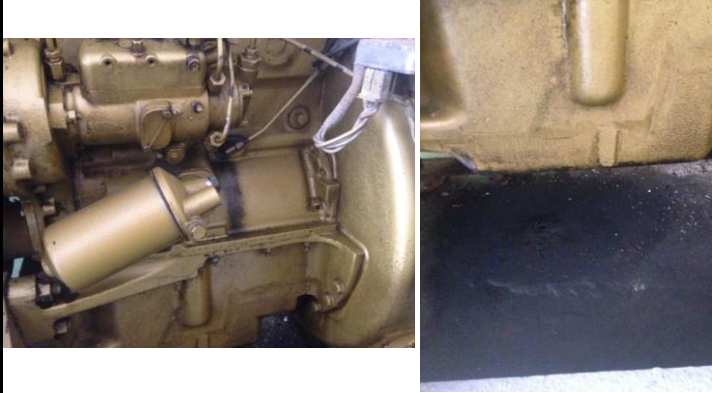
FOTO N° 7				
NÃO CONFORMIDADE		Vazamento de óleo do gerador. Pode acarretar em desgaste excessivo das peças.

SISTEMA		
		MECANIZAÇÃO (GERADORES)		
		RECOMENDAÇÕES TÉCNICAS		
		Consultar engenheiro mecânico para solução do vazamento.		
Classificação	<input type="radio"/> Anomalia	<input type="radio"/> Exógena <input type="radio"/> Endógena <input type="radio"/> Natural <input type="radio"/> Funcional	Criticidade	<input checked="" type="radio"/> Crítico
	<input checked="" type="radio"/> Falha	<input type="radio"/> Planejamento <input type="radio"/> Execução <input type="radio"/> Operacional <input checked="" type="radio"/> Gerencial		<input type="radio"/> Médio <input type="radio"/> Mínimo

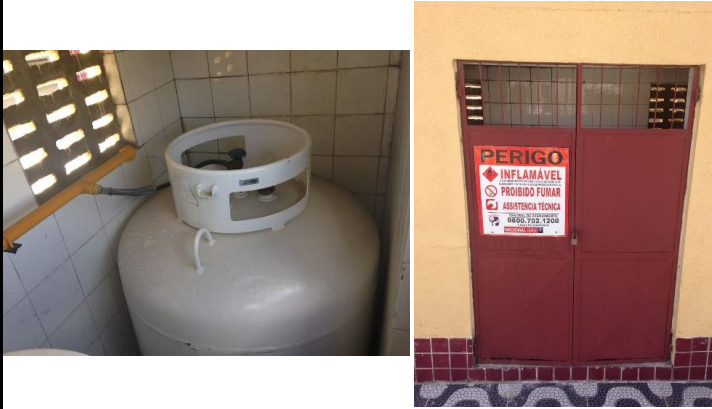
FOTO N° 8				
NÃO CONFORMIDADE		Não há espaçamento suficiente entre os recipientes e a parede da central, não conforme NBR 13523 item 5. 4. 6. Central do GLP sem ventilação na parte inferior.

SISTEMA		
		INSTALAÇÃO DE GÁS		
		RECOMENDAÇÕES TÉCNICAS		
		Sugere-se alterar dimensões da central de gás para adequação à Norma. Se houver vazamento o gás se acumulará na parte de baixo da central. Sugere-se providenciar abertura inferior conforme a NBR 13523.		
Classificação	<input checked="" type="radio"/> Anomalia	<input type="radio"/> Exógena <input checked="" type="radio"/> Endógena <input type="radio"/> Natural <input type="radio"/> Funcional	Criticidade	<input checked="" type="radio"/> Crítico
	<input type="radio"/> Falha	<input type="radio"/> Planejamento <input type="radio"/> Execução <input type="radio"/> Operacional <input type="radio"/> Gerencial		<input type="radio"/> Médio <input type="radio"/> Mínimo

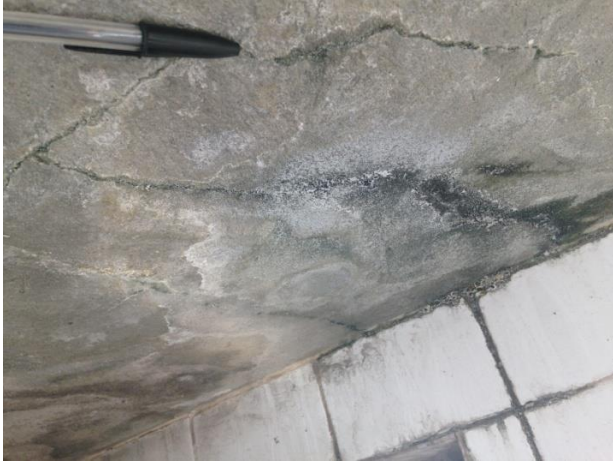
FOTO N° 9				
NÃO CONFORMIDADE		Fissuras e sinais de infiltração na laje da casa de gás.

SISTEMA		
		ESTRUTURA		
		RECOMENDAÇÕES TÉCNICAS		
		As fissuras permitem a passagem de água no interior da laje e, conseqüentemente, facilita o processo de corrosão da armadura. Consultar engenheiro civil para verificar causa e tratar as fissuras.		
Classificação	<input checked="" type="radio"/> Anomalia	<input type="radio"/> Exógena <input type="radio"/> Endógena <input type="radio"/> Natural <input checked="" type="radio"/> Funcional	Criticidade	<input checked="" type="radio"/> Crítico
	<input type="radio"/> Falha	<input type="radio"/> Planejamento <input type="radio"/> Execução <input type="radio"/> Operacional <input type="radio"/> Gerencial		<input type="radio"/> Médio <input type="radio"/> Mínimo

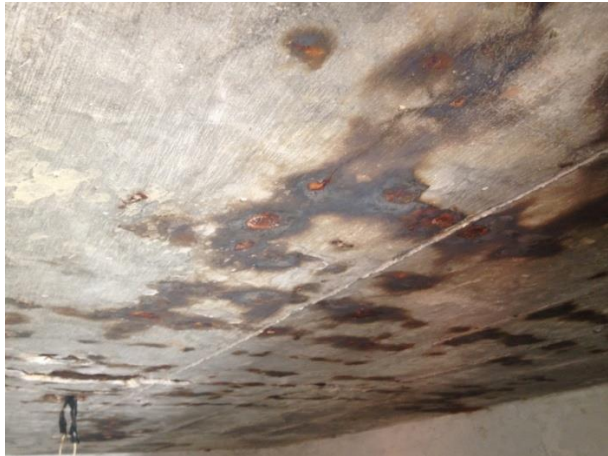
FOTO N° 10				
NÃO CONFORMIDADE		Corrosão generalizada da laje da casa do filtro da piscina. Constatado infiltração nos períodos de chuva.

SISTEMA		
		ESTRUTURA		
		RECOMENDAÇÕES TÉCNICAS		
		Consultar engenheiro civil para verificar a causa da infiltração e integridade da estrutura e, se necessário, elaborar projeto de reforço estrutural.		
Classificação	<input checked="" type="radio"/> Anomalia	<input type="radio"/> Exógena <input type="radio"/> Endógena <input type="radio"/> Natural <input checked="" type="radio"/> Funcional	Criticidade	<input checked="" type="radio"/> Crítico
	<input type="radio"/> Falha	<input type="radio"/> Planejamento <input type="radio"/> Execução <input type="radio"/> Operacional <input type="radio"/> Gerencial		<input type="radio"/> Médio <input type="radio"/> Mínimo
