## **XV COBREAP – CONGRESSO BRASILEIRO DE ENGENHARIA DE AVALIAÇÕES E PERÍCIAS – IBAPE/SP – 2009**

### **TRABALHO DE PERÍCIA**

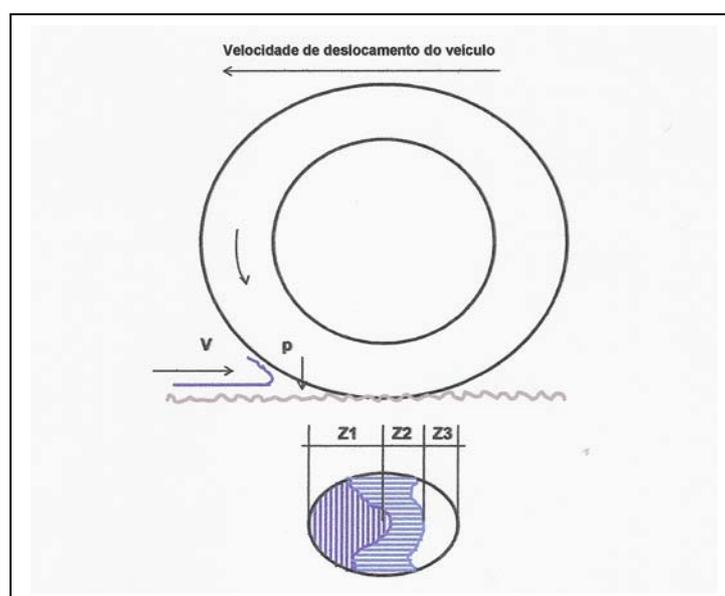
**Figura 1:** Percurso da água pelo pneu com o conceito das três zonas (Aps, 2006)

**Zona 1 (Z1):** denominada “zona molhada”, é a região da área de contato recoberta por uma espessa lâmina d'água, sujeita à hidroplanagem dinâmica. Nesta zona, o pneu em movimento empurra a água para frente, formando uma onda (Figura 1 e Tabela 1).

**Zona 2 (Z2):** denominada “zona de transição ou intermediária”, é a região da área de contato recoberta por uma delgada lâmina d'água, sujeita à hidroplanagem viscosa. Nesta zona, o pneu passa a ter contato parcial com o pavimento devido à pequena espessura da lâmina d'água (Figura 1 e Tabela 1).

**Zona 3 (Z3):** denominada “zona seca ou de contato”, é a região da área de contato teoricamente sem a presença de água. Nesta zona, ocorre o contato direto entre o pneu e o pavimento, contribuindo para a desaceleração e para o controle do veículo (Figura 1 e Tabela 1).

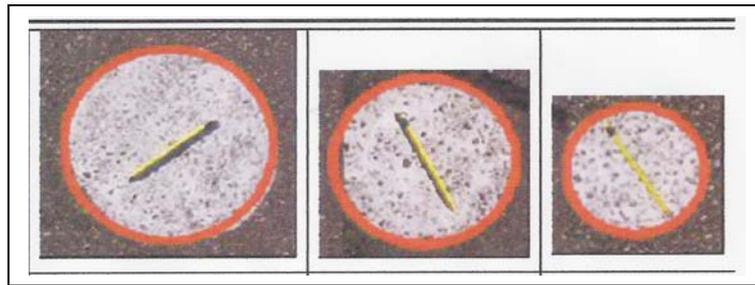
**Figura 2:** Exemplo da classificação da macrotextura de um revestimento asfáltico em fina, média e grossa, da esquerda para a direita (modificado de Aps, 2006)

A macrotextura de um pavimento fica condicionada à aspereza dos agregados da superfície, podendo ser classificada como rugosa ou polida. A textura do pavimento deve apresentar um adequado potencial de drenagem superficial, eliminando a água pelos seus microcanais. A avaliação da macrotextura do pavimento pode ser realizada por vários métodos de ensaio normatizados, sendo o mais utilizado no Brasil o da “Mancha de Areia” (ASTM E 965-96). Este ensaio consiste em preencher os vazios da textura superficial do pavimento com um volume conhecido de  $25.000 \text{ mm}^3 \pm 150 \text{ mm}^3$  de areia natural limpa e seca, uniforme, de grãos arredondados, que passa na peneira de abertura 0,3 mm e fica retida na peneira de abertura 0,15 mm, ou com microesferas de vidro com as mesmas características granulométricas da areia. A superfície do pavimento deve ser limpa com o auxílio de uma escova de mão macia, sendo a areia posteriormente espalhada sobre a superfície seca por meio de um disco de espalhamento com diâmetro entre 60 e 75 mm. Devem ser realizados pelo menos 04 ensaios para determinar a macrotextura média do pavimento, determinada pela média aritmética de 04 medições do diâmetro da mancha de areia, em 04 pontos distintos, sendo que a macrotextura pode ser classificada, de acordo com a norma ASTM E965-96, em fina, média e grossa (Figuras 2 e 3). Os valores recomendados pelo Departamento Nacional de Infra-Estrutura de Transportes (DNIT), para este tipo de ensaio, encontram-se no intervalo de 0,60 a 1,20 mm (DNER, 2000).

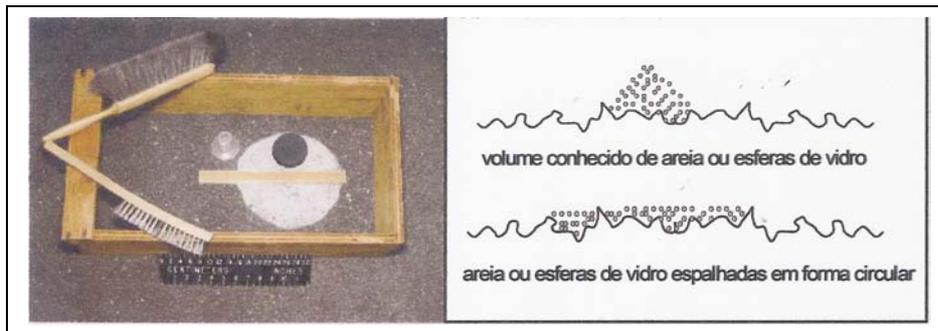
**Figura 3:** Aparelhos e procedimento de realização do ensaio de *mancha de areia* (Aps, 2006)

A macrotextura foi mensurada por meio do ensaio de mancha de areia. A altura de areia determinada foi de 0,93 mm. Este valor classifica a macrotextura como “aberta”.

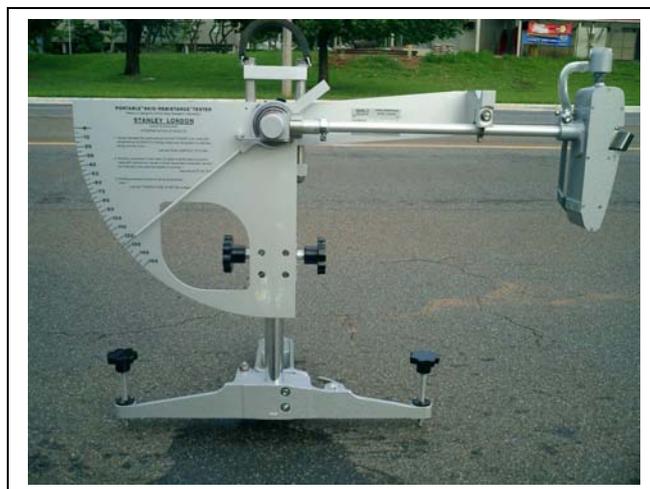
**Figura 4:** Equipamento "Pêndulo Britânico", utilizado para medição da microtextura.

A microtextura foi mensurada por meio do ensaio pêndulo britânico. O valor obtido, expresso em resistência à derrapagem, foi de 68 BPN. Este valor classifica a microtextura como “rugosa”.

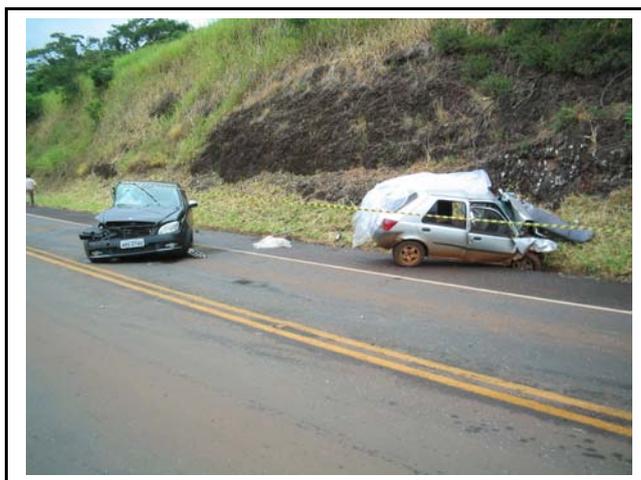
A capa asfáltica da rodovia, no local do acidente, é de concreto betuminoso usinado a quente (CBUQ). Os resultados obtidos pelos ensaios de macro e microtextura classificam a textura do pavimento como aberta e rugosa (Figura 5):

**Figura 5:** vista da rodovia, no local do acidente.
