**XV COBREAP - CONGRESSO BRASILEIRO DE ENGENHARIA DE AVALIAÇÕES  
E PERÍCIAS - IBAPE/SP – 2009**

**TRABALHO DE PERÍCIA**

**Resumo:** *Trata-se de uma situação onde os elementos naturais descritos encontravam-se desaparecidos, devido ao grande lapso de tempo entre a descrição documental e o levantamento realizado, sendo necessário a utilização dos recursos de análise de antigas aerofotos, que permitiu a reconstituição das primitivas divisas.*  
**Demarcação, Restituição, Terras, Aerofoto**

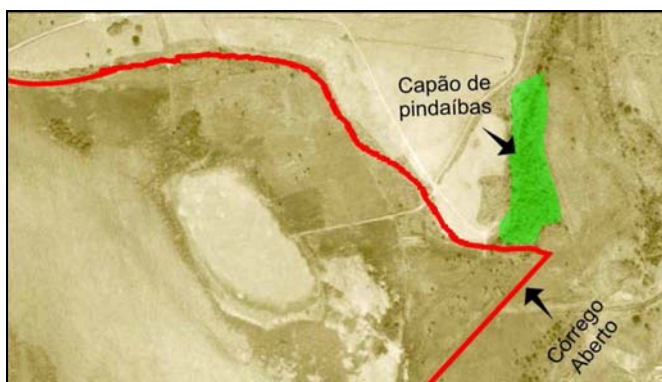
Dessa forma, se conjugarmos a presente descrição com a aerofoto de 1983, não pode ser outra a conclusão, que o citado “capão de Pindaíbas”, somente poderia localizar-se ao longo do curso do Córrego Aberto, conforme identificado na referida aerofoto reproduzida abaixo e incluída na planta a seguir.

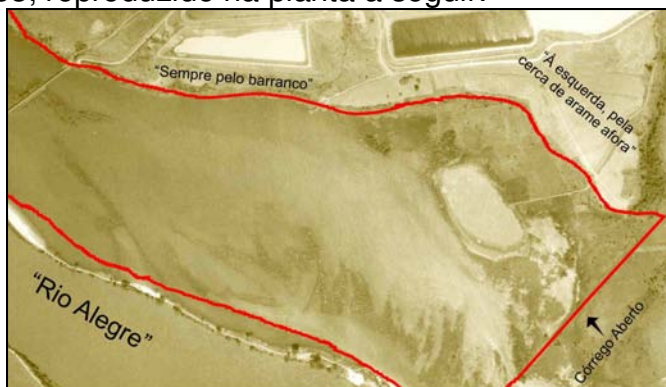
Este ponto topográfico (barranco), assim com a cerca, aparece de forma equívoca em diversas plantas e levantamentos, sejam apresentados pelos peritos ou assistentes técnicos, não existindo também dúvidas quanto à sua localização, o que nos leva, simplesmente, a ligar os pontos, segundo os limites existentes na aerofoto de 1983, reproduzido na planta a seguir.

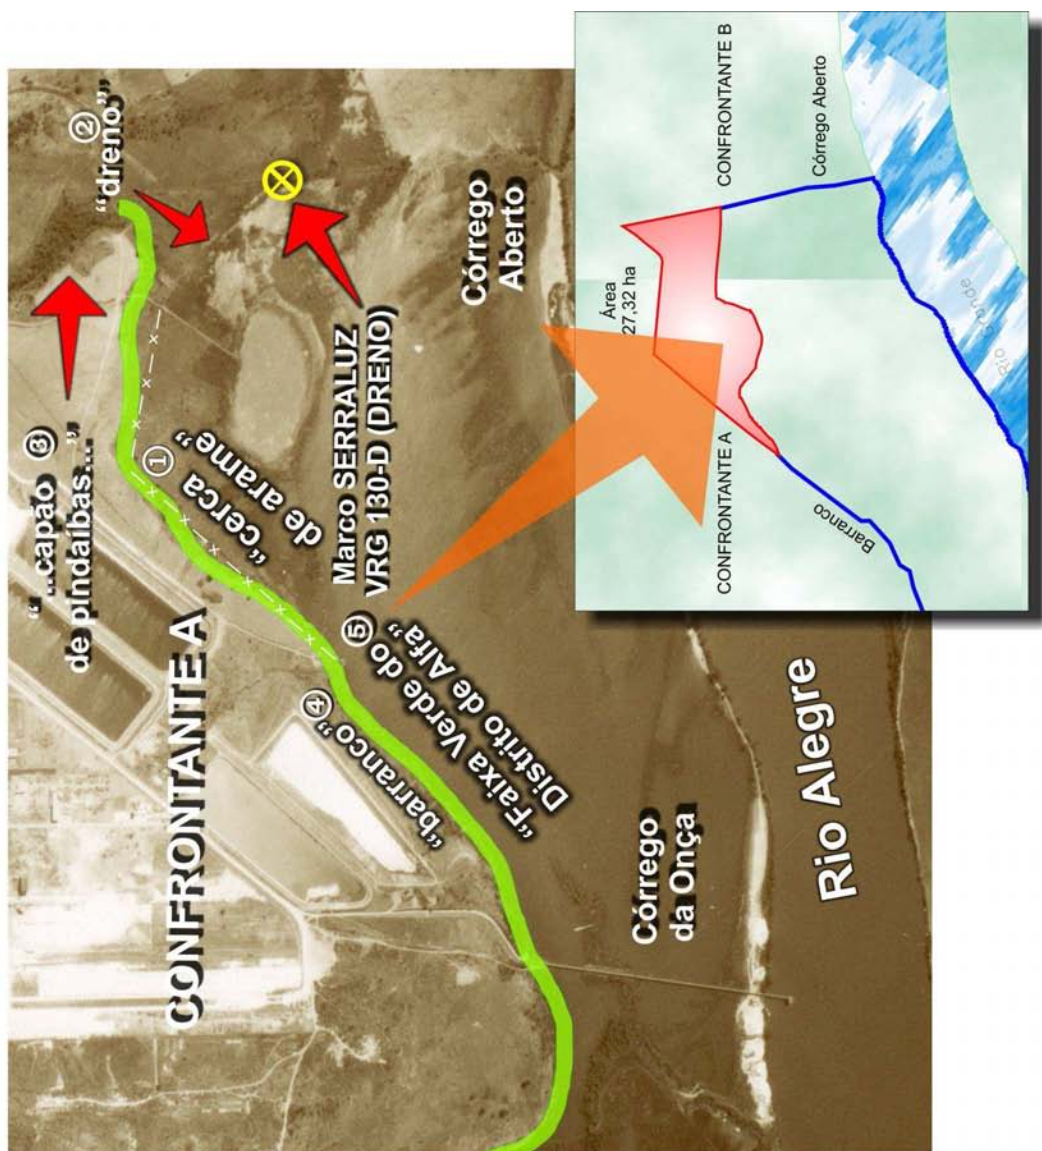
# RESUMO GERAL DE RECONSTITUIÇÃO DA ÁREA

"Começa na barra do Córrego da Onça, no Rio Alegre; sobe pela margem direita do mesmo rio até encontrar a foz do "Córrego Aberto"; por este, acima, confrontando com terras do CONFRONTANTE A, até encontrar uma cerca de arame<sup>1</sup> farpado acima de um drenó<sup>2</sup> existente junto ao "capão de pindaibas"<sup>3</sup> no próprio Córrego Aberto; daí, à esquerda, pela cerca de arame afora, sempre pelo barranco<sup>4</sup>, dividindo com terras remanescentes de Pedro Alvares Cabral da Silva e outros (atual Faixa Verde do Distrito Industrial de Alva)<sup>5</sup> até o término da mesma, junto à Cachoeira do Córrego da Onça; por este abaixo, dividindo com terras de Borba Gato da Silva, até ao Rio Alegre, onde teve princípio."
