Título: Avaliação de impacto Ambiental usando Método de Triangulação de Planos Paralelos.

Resumo: Trata-se de avaliação de impacto ambiental causado por rompimento de um pequeno açude que causou uma erosão de enormes proporções vindo a impactar rios, APP - área de preservação permanente, mata ciliar, e inviabilizar o uso de uma represa.

XVI COBREAP - CONGRESSO BRASILEIRO DE ENGENHARIA DE AVALIAÇÕES E PERÍCIAS - IBAPE/AM - 2011

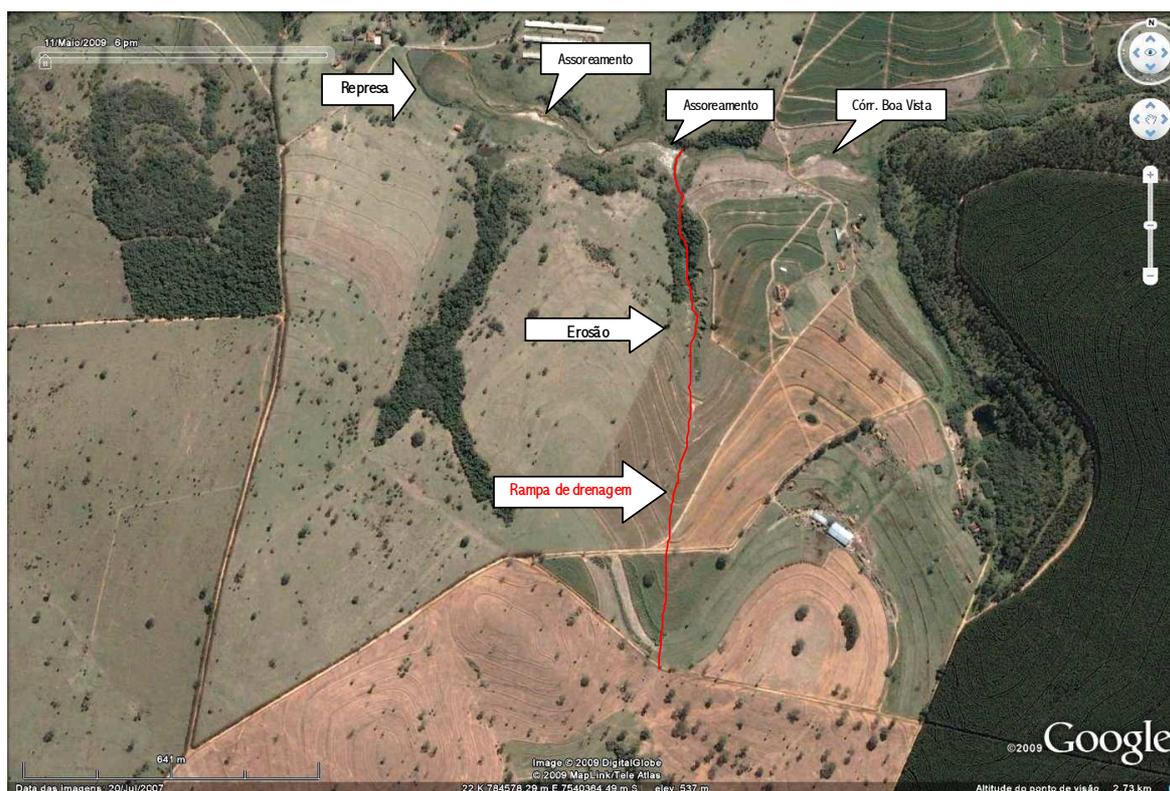
Foi meticulosamente vistoriada e mensurada a voçoroca existente no local, as áreas à jusante desta, afetadas e realizado pertinente levantamento planialtimétrico das mesmas, com alta precisão, com emprego de Estação Total Nikon DTM 332 e GPS L1/L2 Epoch®. Deste trabalho foi gerado um mapa das áreas do dano, o qual segue sobreposto em imagem Google Earth®, demonstrando a localização do dano, rampa de drenagem, dentre outros.

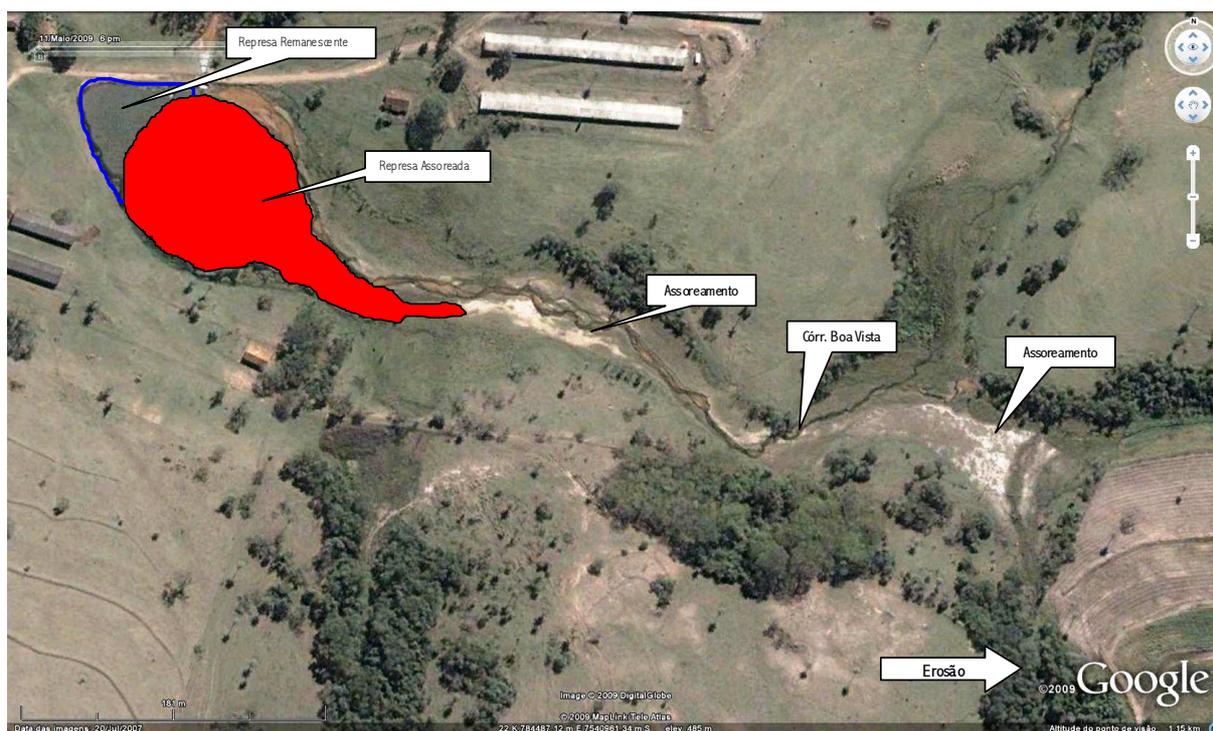
Imagem: demonstrativo áreas afetadas.

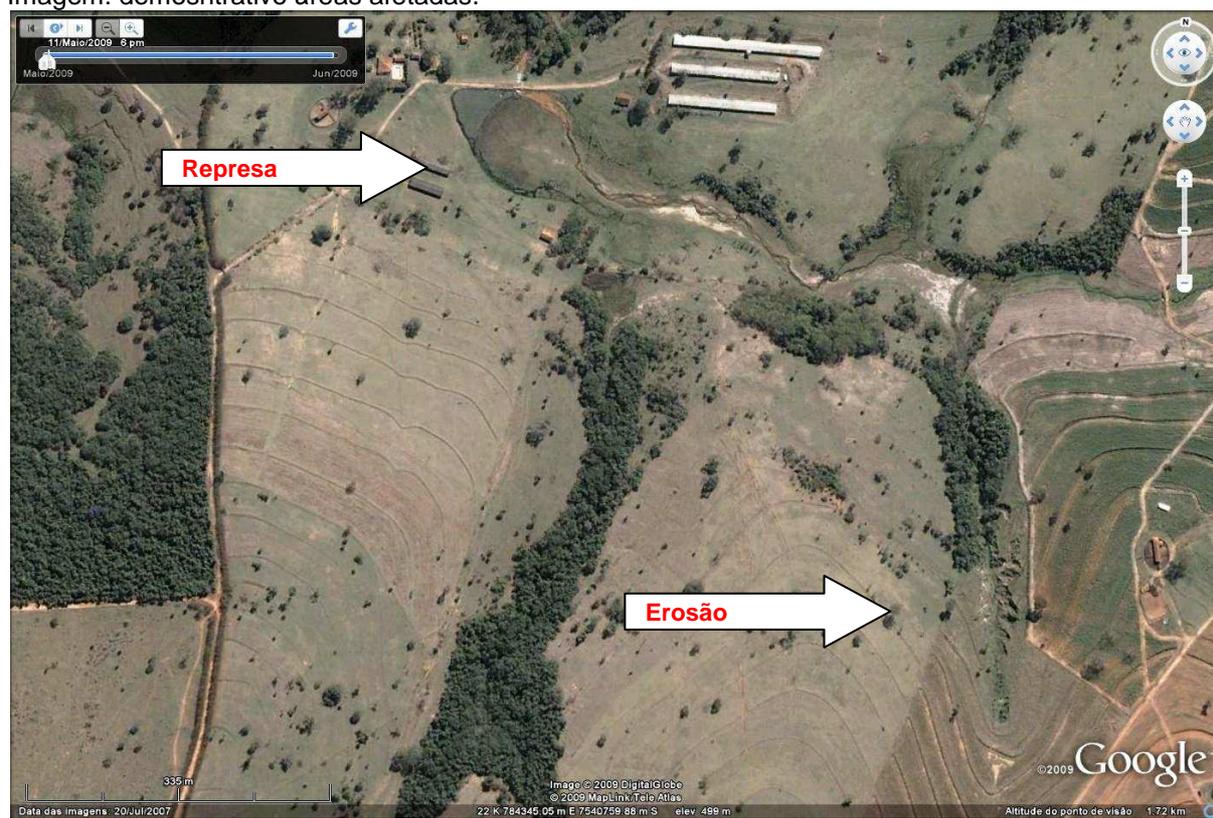
Imagem Google Earth®: localização da erosão e da represa.

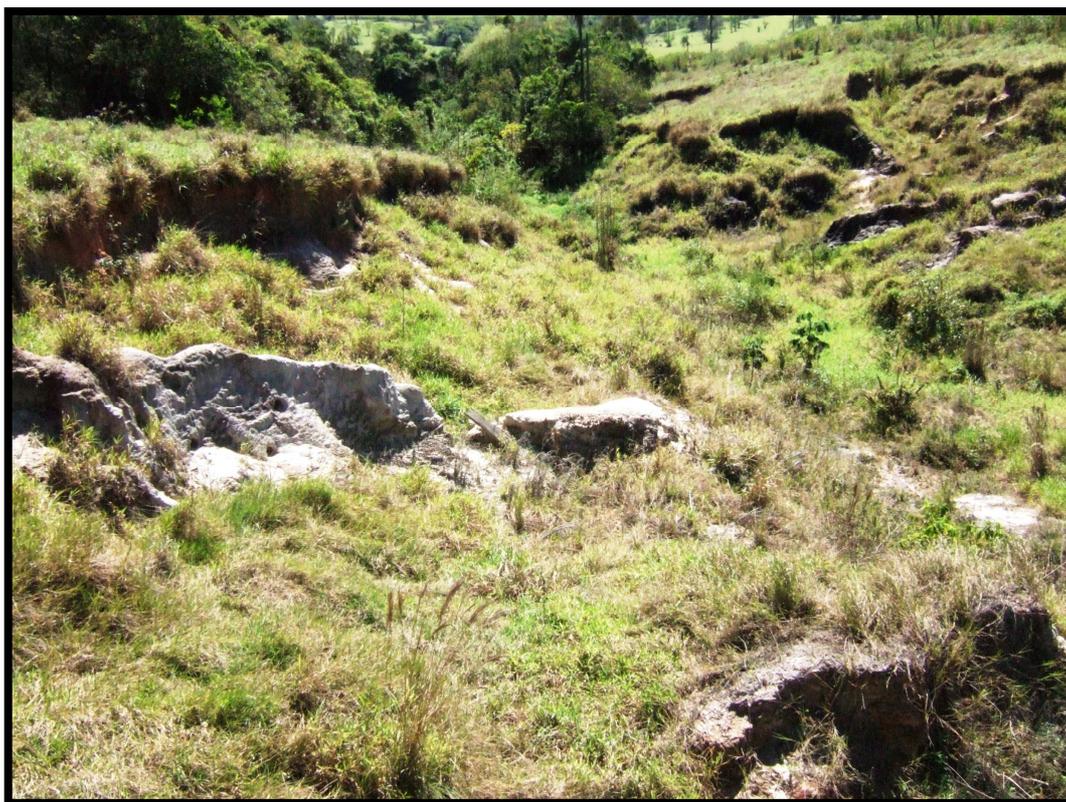
Foto: Detalhe parcial da erosão.

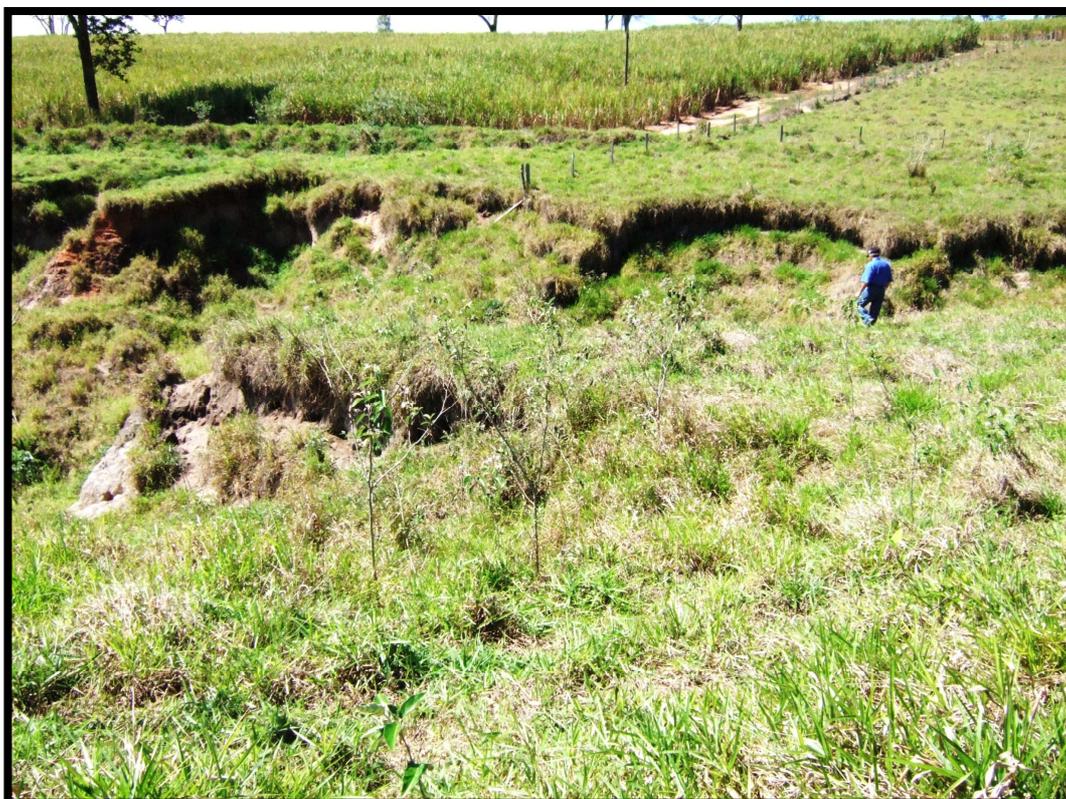
Foto: Detalhe parcial da erosão – comparativo com o tamanho de um homem.

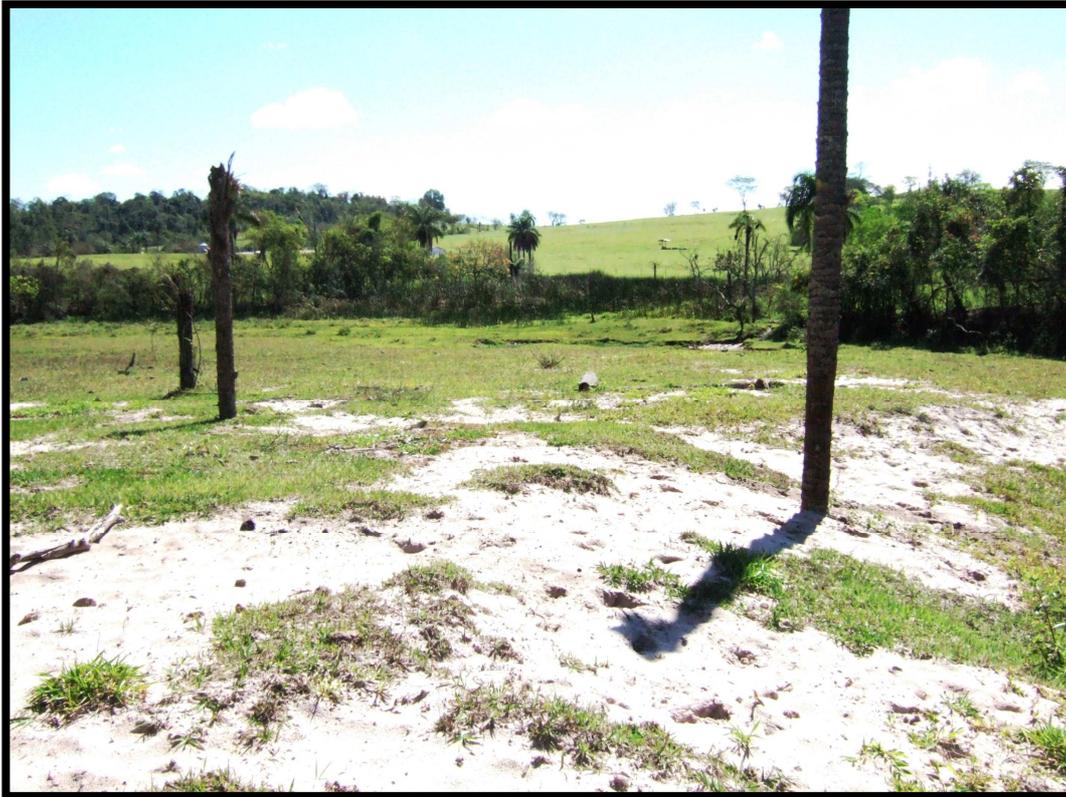
Foto: Banco de areia depositado às margens de rio, com origem na erosão..

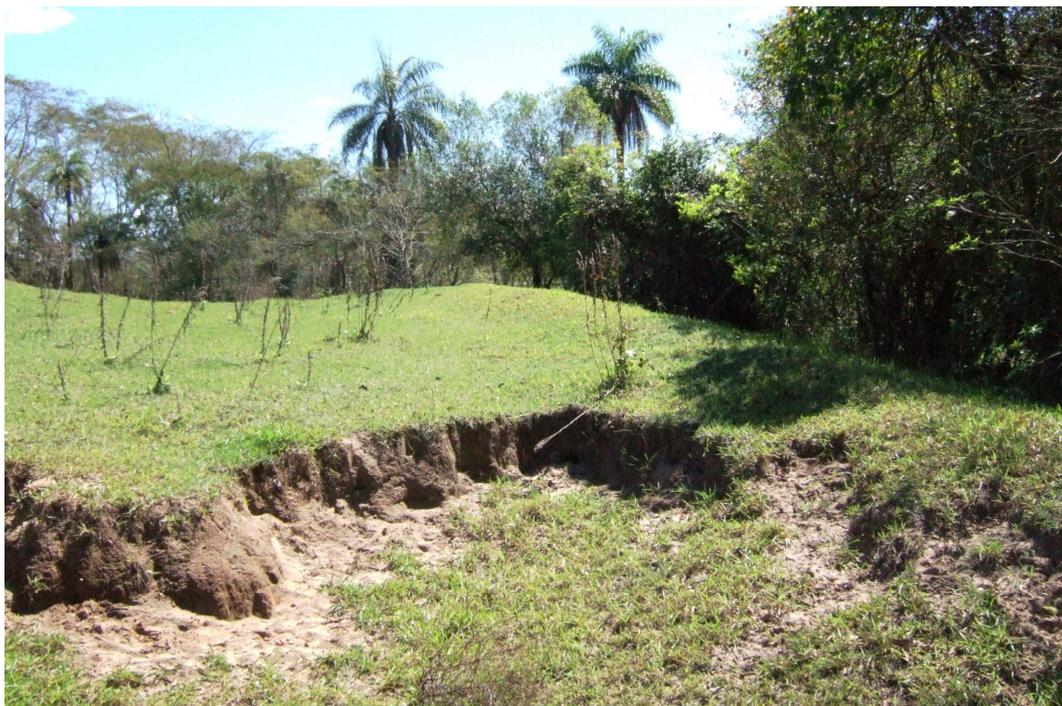
Foto: erosão existente em área lateralmente a erosão

Observa-se que o volume de terra demandado desta erosão não é significativo em termos do dano encontrado (represa e Córrego Boa Vista).

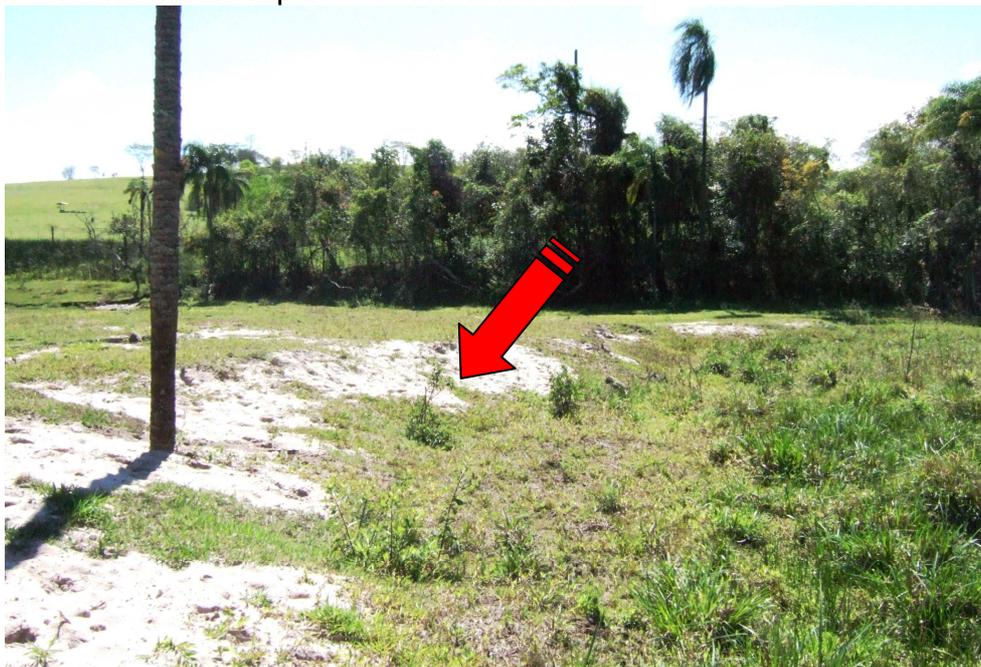
Foto: Assoreamento das margens do Córrego Boa Vista na área seqüencial à erosão e posterior a represa

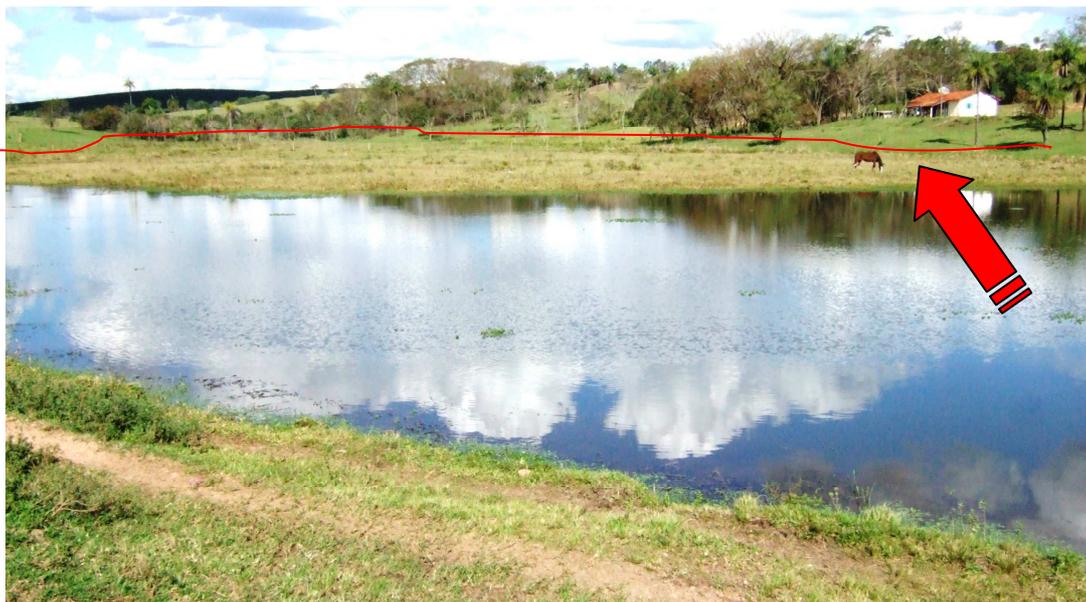
Foto: Assoreamento da represa do imóvel (linha vermelha delimita a área completamente assoreada. A área coberta com lâmina d'água tem assoreamento médio de 2,0m.

Há que se esclarecer que além da perda de área inundada, a represa possuía, conforme declarações, profundidade média de 2,50m e 3,50m em seu trecho mais profundo. Hoje possui profundidade média de 1,50m, conforme aferido *in loco*.

Volume de terra à ser retirado da represa:

15.448,520m³ - 1.633,05m³ → **13.815,47m³**

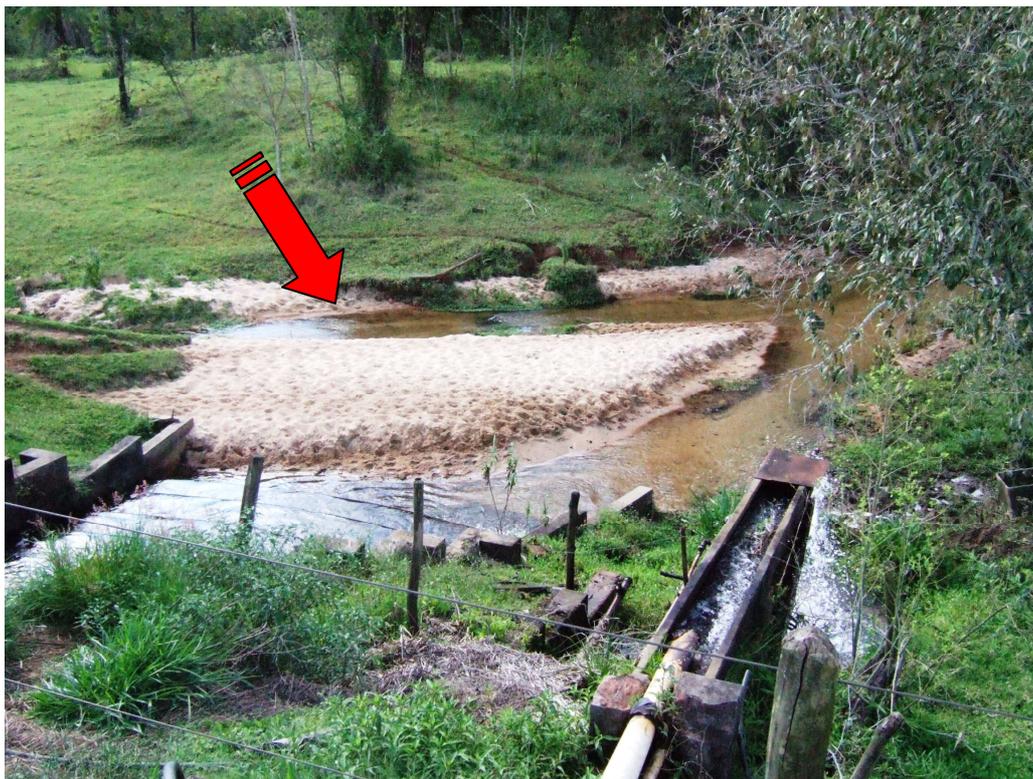
Na foto à seguir, é possível observar o acúmulo de material proveniente de erosão depositado após barragem da represa. Ao longo do Córrego Boa Vista deste ponto para baixo, é possível perceber certa quantidade de material depositado em seu leito. Como não foi objeto da avaliação, não foi mensurada a quantidade de material depositado pós barragem.

Foto: Assoreamento das margens do Córrego Boa Vista na área posterior a represa

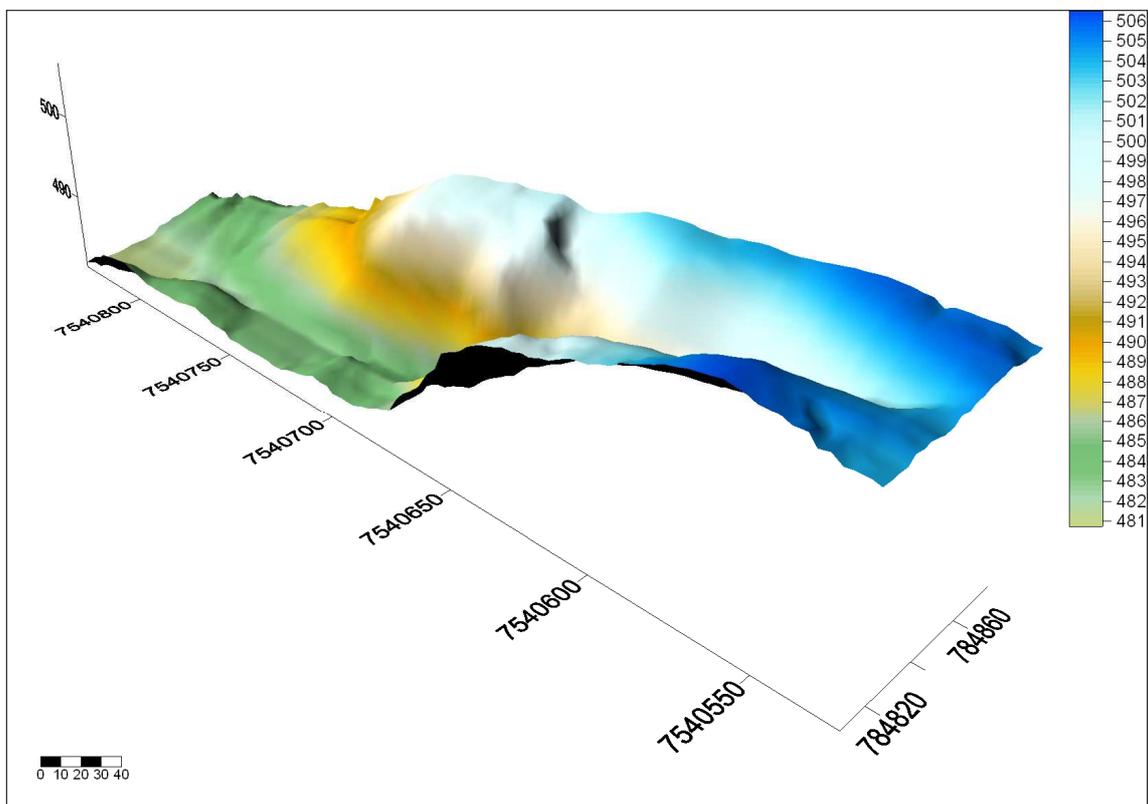
Com o uso de ferramenta Cad foi possível colocar a imagem da voçoroca em 3D para melhor observação e cubagem do volume de terra movimentado pela voçoroca, como veremos à seguir:

Vista aérea em perspectiva, rotacionada 45° em relação ao curso do rio, distanciada do mesmo para maior detalhamento

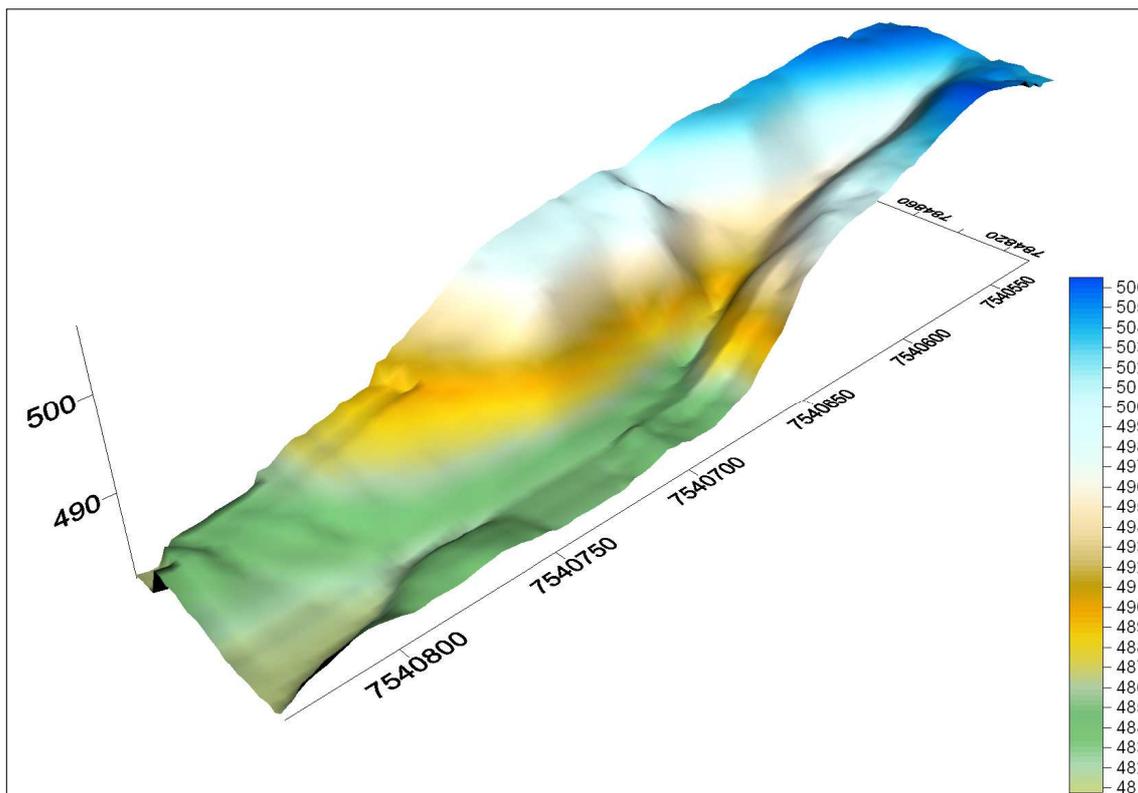
Vista aérea em perspectiva, rotacionada 45° em relação ao curso do rio

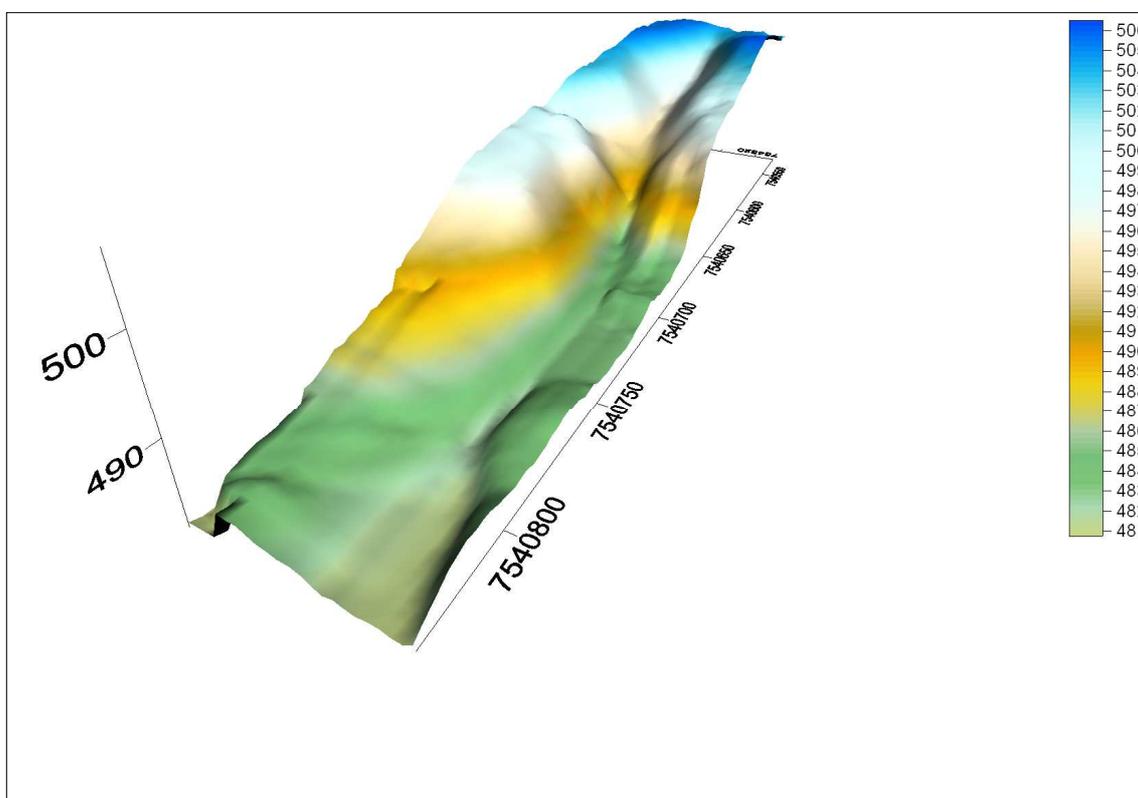
Vista aérea em perspectiva, rotacionada 64° em relação ao curso do rio, retirando-se a face para maior detalhamento

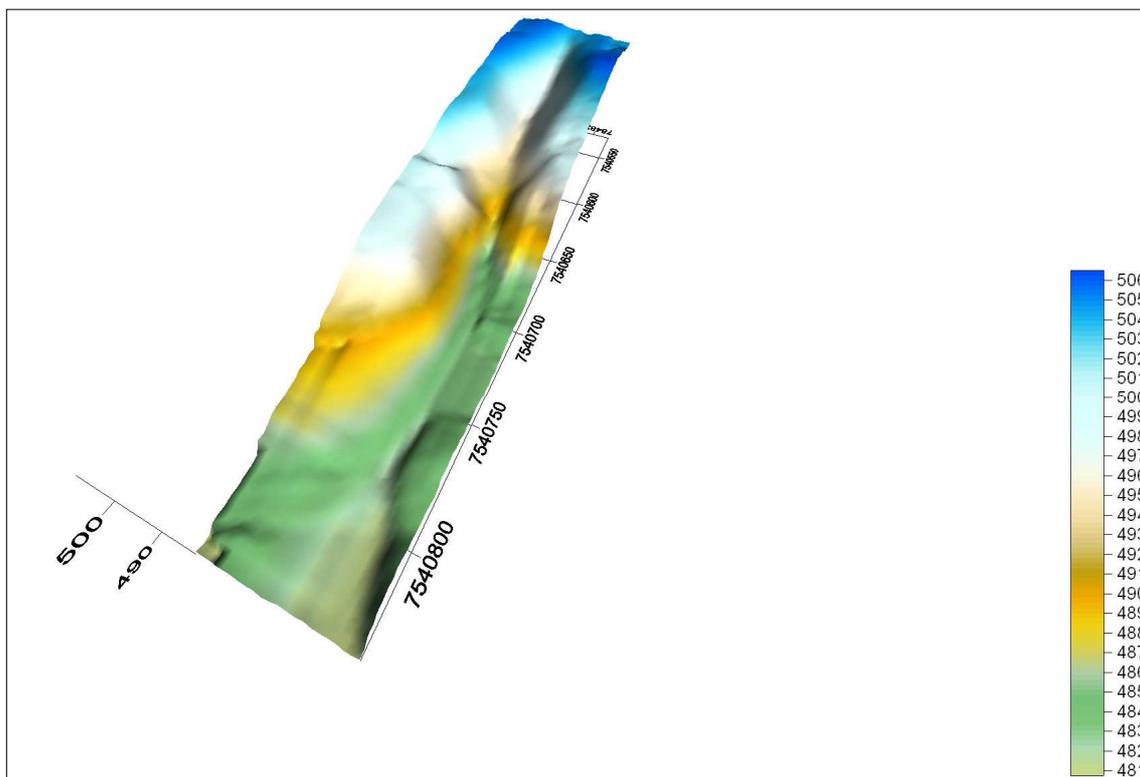
Vista aérea em perspectiva, rotacionada 65° em relação ao curso do rio e perpendicularidade de 85° em relação ao solo

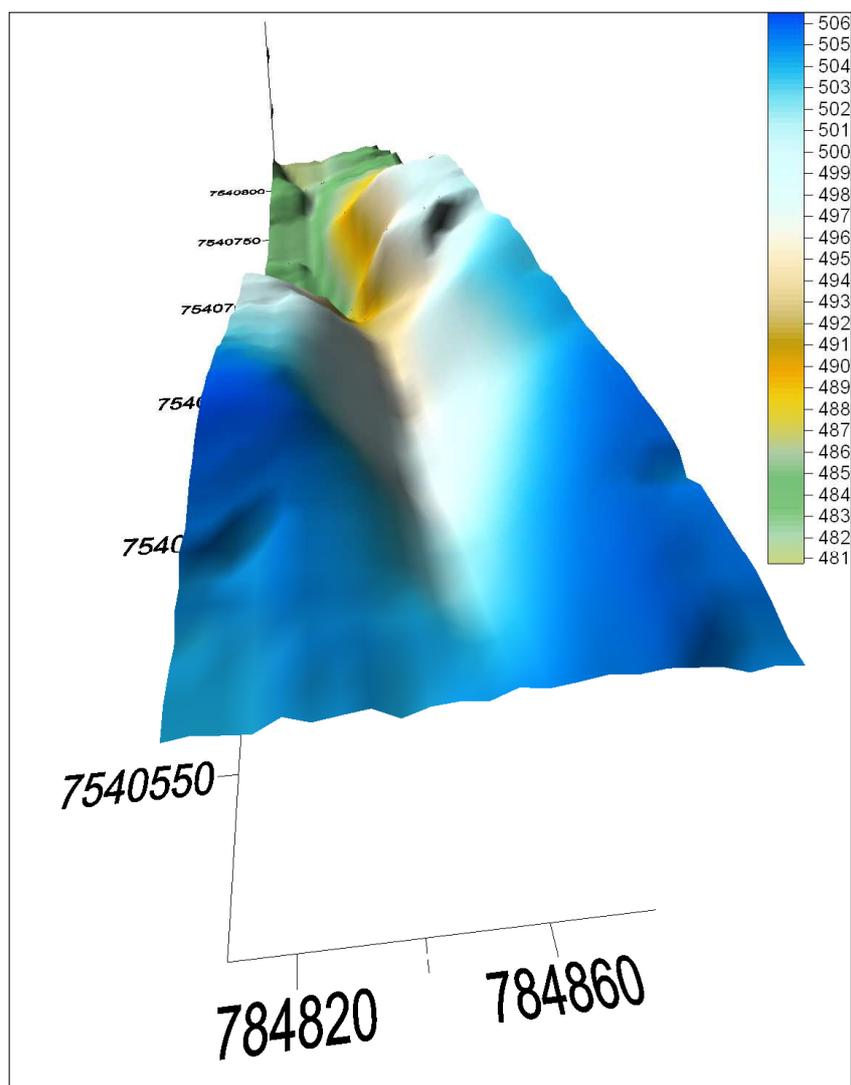
Vista em perspectiva, apenas 5° de rotação, de frente da voçoroca olhando para o curso do rio

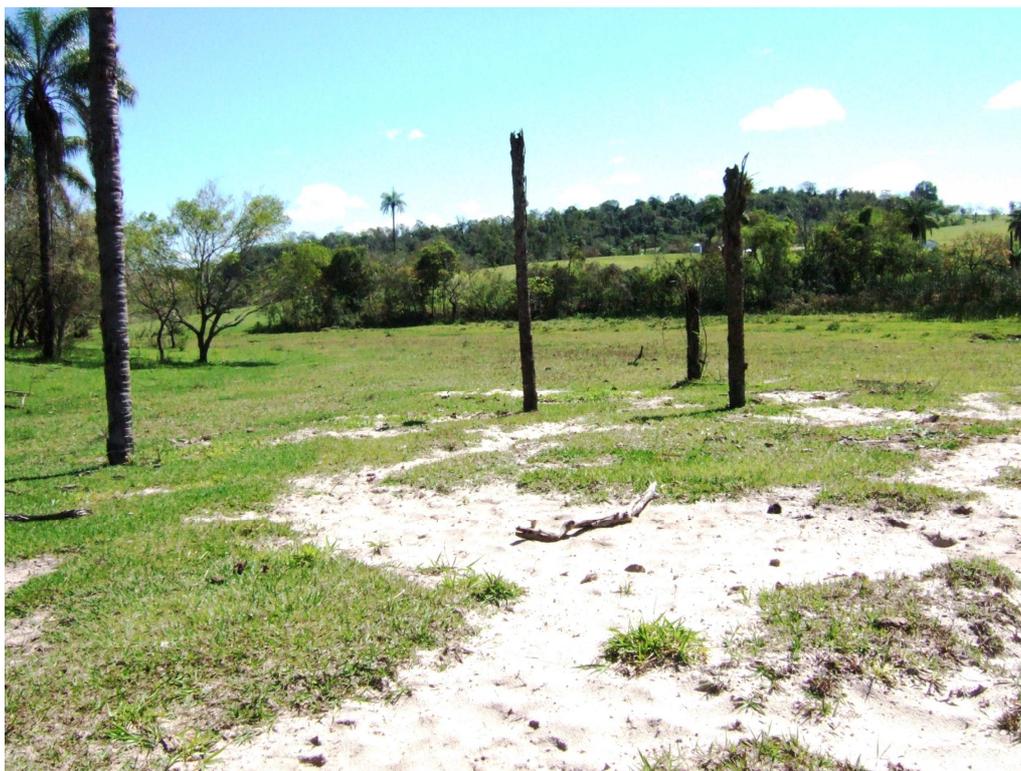
As margens do córrego Boa Vista, em sua área de Preservação Permanente, logo no final da erosão, sofreram um grande acúmulo de material proveniente da voçoroca como é possível observar pela foto à seguir.

Foto: material depositado às margens do Córrego Boa Vista

Porém, não se pode entender a necessidade de retirada de tal material, tendo em vista que, como se pode observar em vistoria, já existe uma boa recomposição da vegetação nativa rasteira. A interferência humana na retirada deste solo poderá trazer mais instabilidade ainda a esse terreno.

É recomendável, a permanência do mesmo, porém, com enriquecimento de espécies arbóreas nativas nesta área de Preservação Permanente afetada. Para tanto, será necessário um Projeto de Reflorestamento a ser protocolizado perante o órgão ambiental competente, para anuência prévia.
