**XVI COBREAP - CONGRESSO BRASILEIRO DE ENGENHARIA DE  
AVALIAÇÕES E PERÍCIAS - IBAPE/AM - 2011**

**TRABALHO DE AVALIAÇÃO**

### **Avaliação de patrimônio Histórico com base na norma 14.653-7 – Estudo de caso do Edifício Sede do BADESC em Florianópolis (SC)**

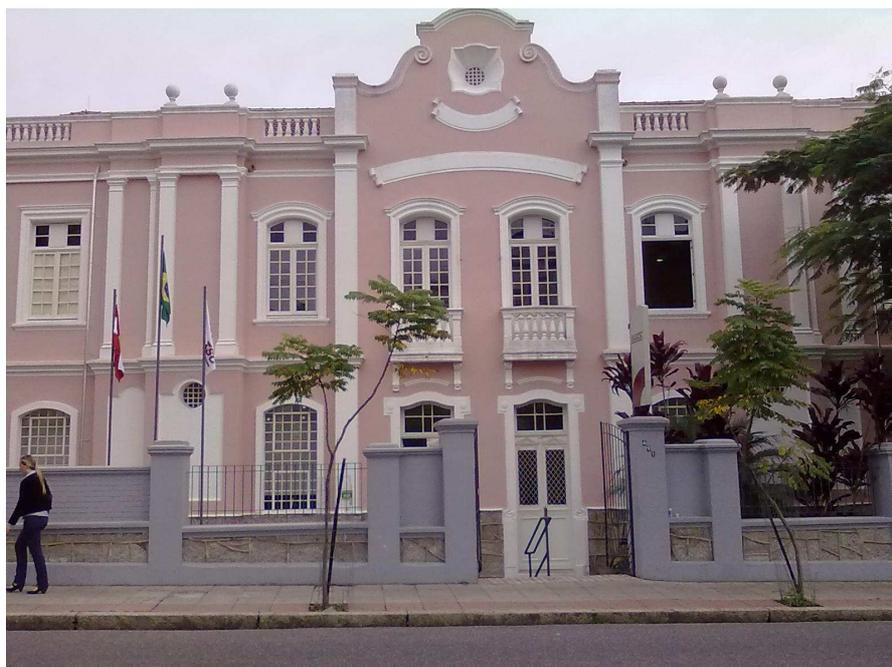
Foto 01 – Fachada principal do BADESC

Este foi o motivo principal, da necessidade de avaliação do prédio do Badesc – Agência de Fomento do Estado de Santa Catarina, em Florianópolis (SC), além de servir como base para contratação de seguro.

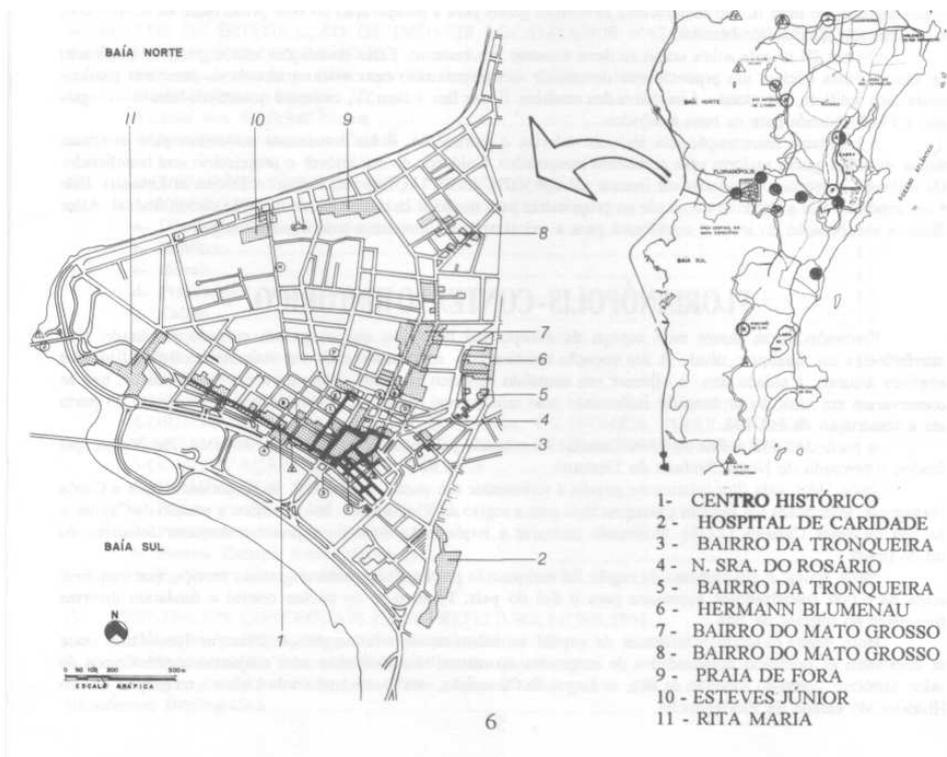
**Gráfico 01 – Mapa de tombamento da Lei Municipal 1202 de 02 /04/1974**

No caso do Badesc o prédio foi tombado pelo Decreto Municipal nº 270/86, nos termos da Lei 1202 de 02.04.1974, como Patrimônio Histórico e Artístico do Município, como categoria P-2, ou seja, participante de conjunto arquitetônico, cujo interesse histórico está em ser desse conjunto, devendo seu exterior ser totalmente conservado ou restaurado, mas podendo haver remanejamento interno, desde que sua volumetria e acabamento externos não sejam afetados, de forma a manter-se intacta a possibilidade de aquilatar-se o perfil histórico urbano.

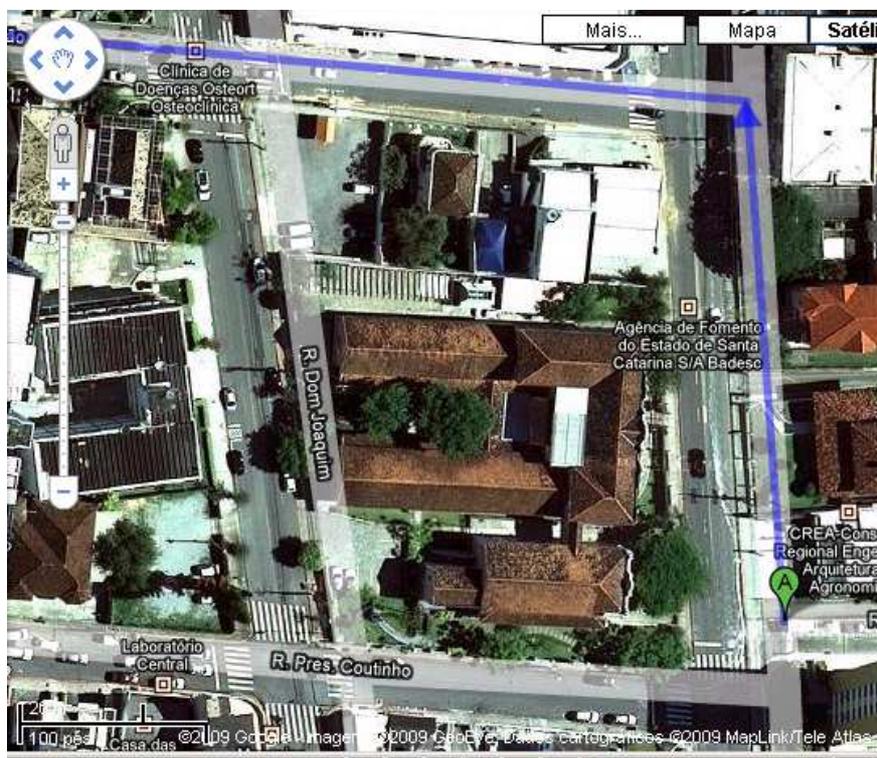
Foto 04 – Vista aérea do terreno – obtida em 14/12/2009

No caso em tela o conjunto arquitetônico do Badesc é único num raio de um quilômetro, ocupando quase toda a quadra, sendo ladeado por três ruas, em frente, lado direito e fundos e na lateral esquerda faz limite com um terreno ocupado por um estacionamento sem edificações e um posto de gasolina de pequeno porte.

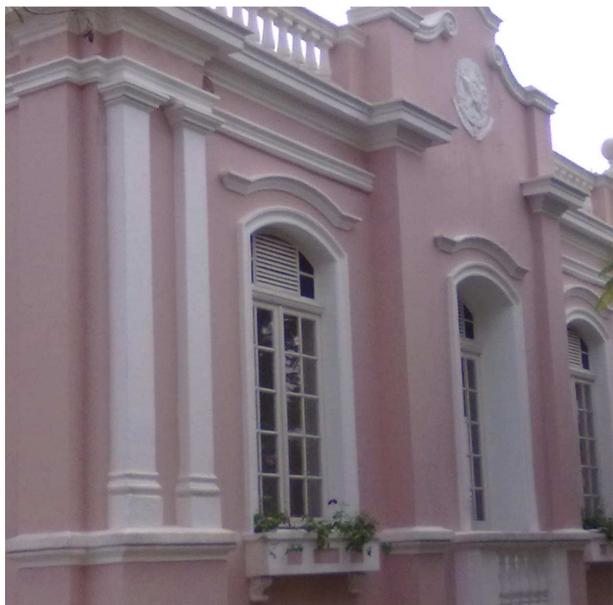
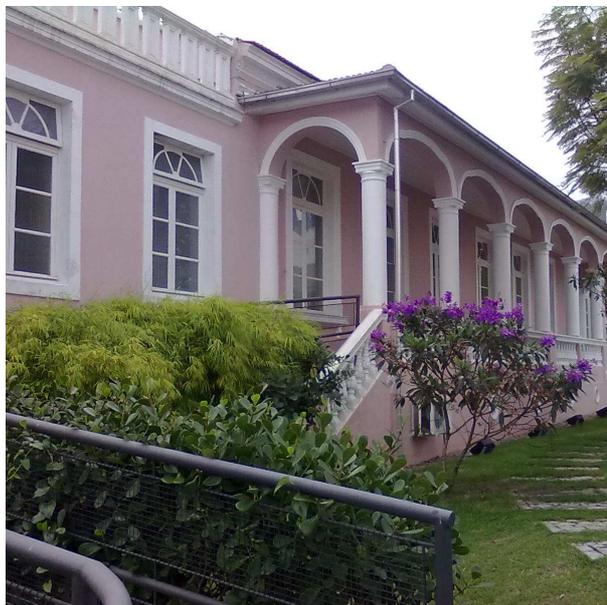
Foto 06 – Caracterização do estilo eclético

Foto 07 – Caracterização do estilo eclético

- Estilo arquitetônico – verificar através da análise dos documentos e fotos da construção para situar o prédio no estilo arquitetônico da época

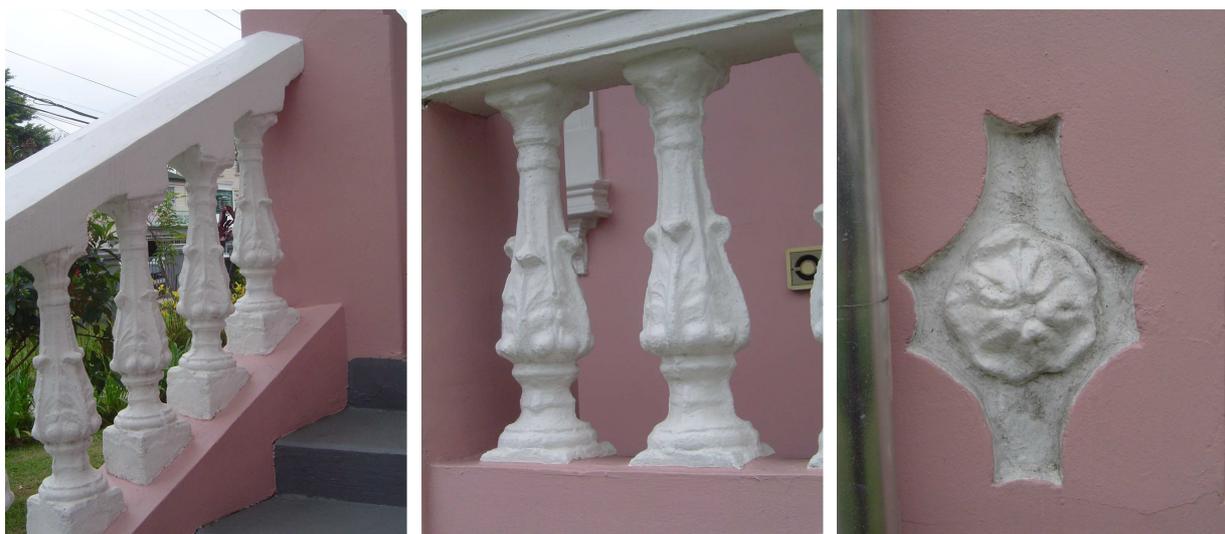
Fotos 08, 09 e 10 – Detalhes artísticos aplicados ao conjunto (balaústres, e baixo-relevos)

**Marcos artísticos e históricos de referência** – Deve o avaliador procurar em outras edificações ou através de pesquisa histórica, por fotos e documentos, os detalhes artísticos que se tornaram marcos de época, tais como cimalkas, arcadas de fachada, telhas, vidros, painéis e outros elementos.

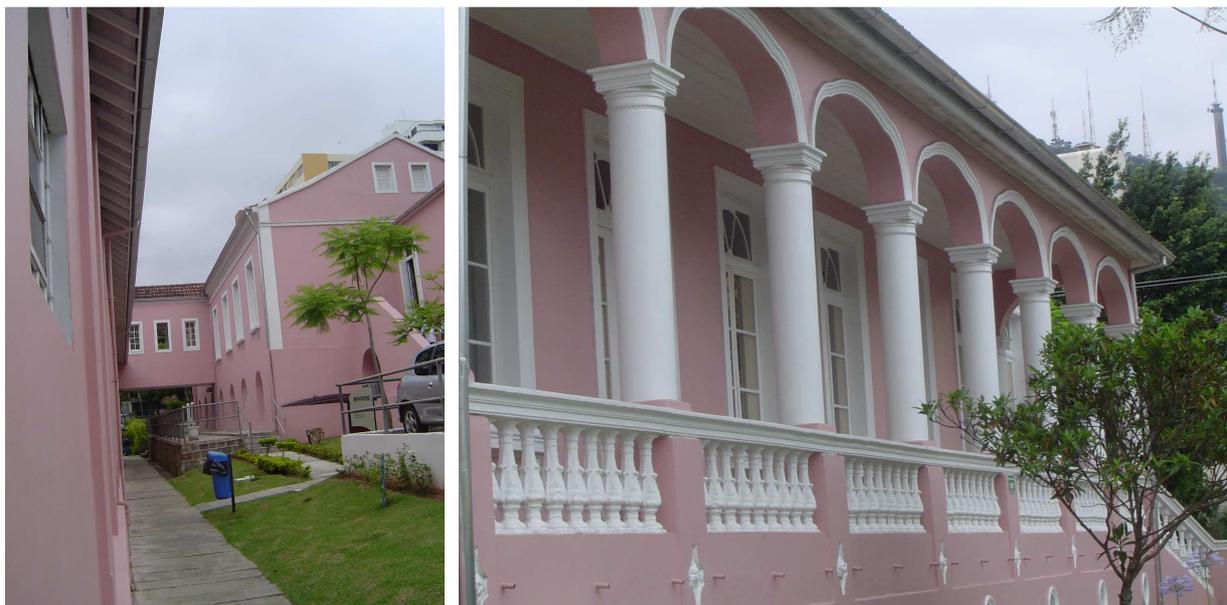
Fotos 1 e 2 – Vista dos fundos da Casa Eclética e varandão

**4.a – Edificação** - em alvenaria de tijolos maciços com cobertura de telhas cerâmica, em estilo eclético, composto por dois prédios, um formato de U alongado geminado com outro prédio menor, parte deles construída em dois pavimentos e parte deles num único pavimento, sendo o entre piso (onde há) de madeira.

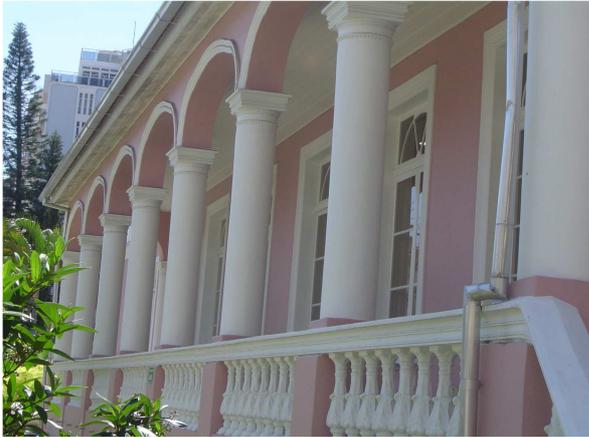
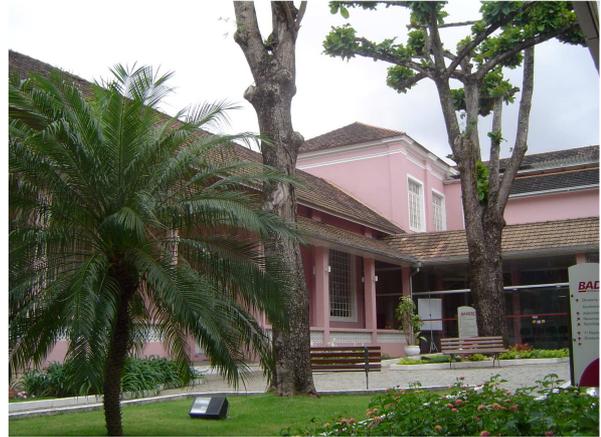
Essa abertura do espaço íntimo da casa às visitas carreou uma mudança de comportamento, inclusive a preocupação com o visual externo da residência através de amplos jardins arborizados e decorados com trilhas e até chafarizes.

Fotos 3 e 4 – Varandão da casa eclética e seu jardim interno

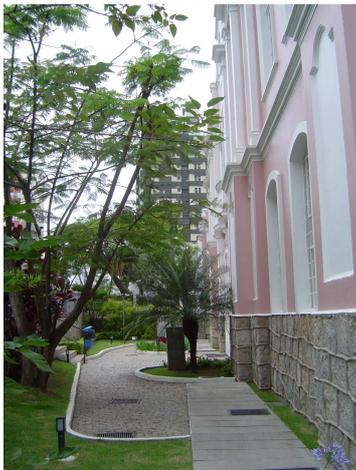
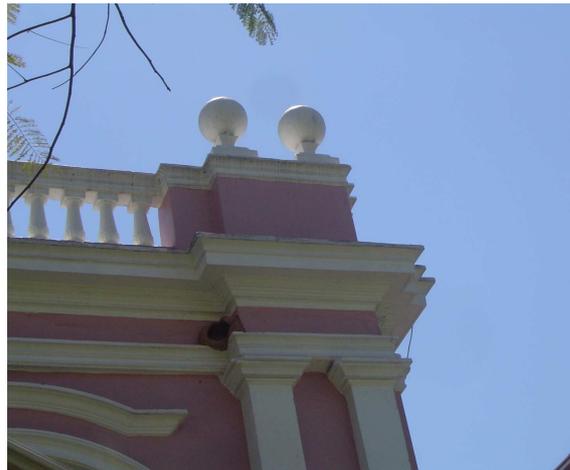
Fotos 5 e 6 – Jardim frontal e detalhe do capitel (restaurados)

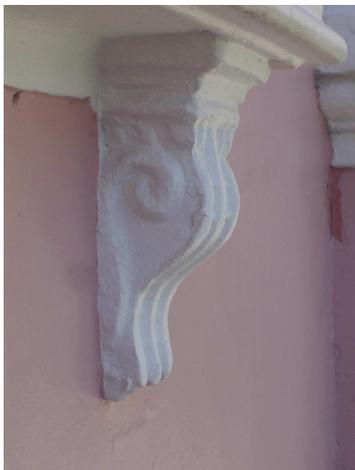
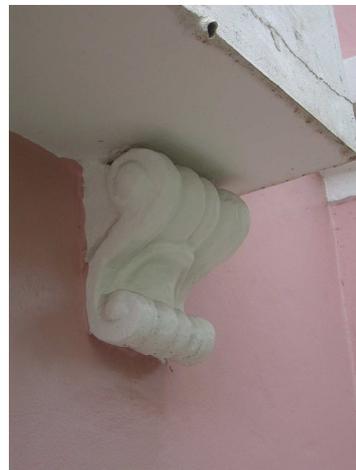
Fotos 7 e 8 – Detalhes inferiores das janelas (restaurados)

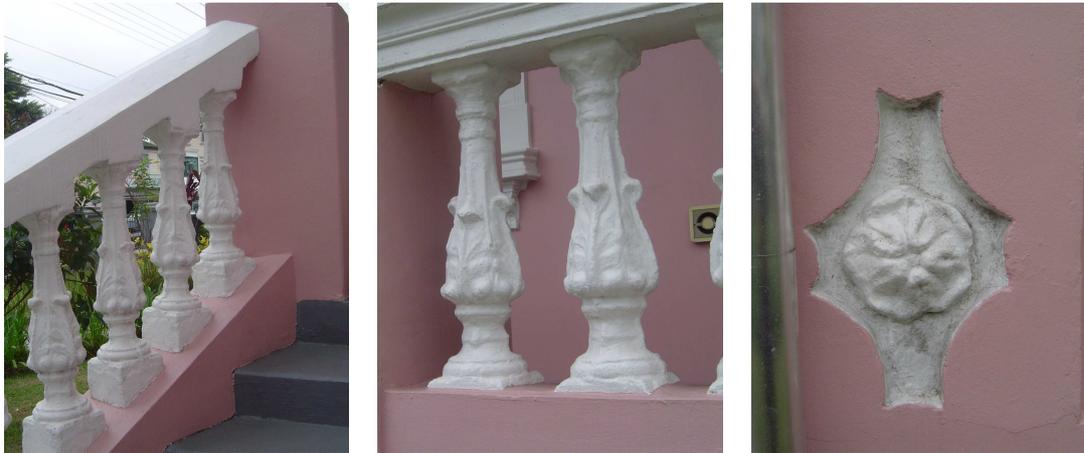
Fotos 9, 10 e 11 – Detalhe dos balaústres e fachada (originais preservados)

A fachada do sobrado foi inspirada no barroco religioso, típico das igrejas coloniais, com ornamentos, balaustradas, pilastras e cimalthas, como detalhes estéticos. Da arquitetura eclética resgatou algumas constantes como porões altos, platibandas, varandas laterais e ornamentações, todos preservados até os dias atuais.

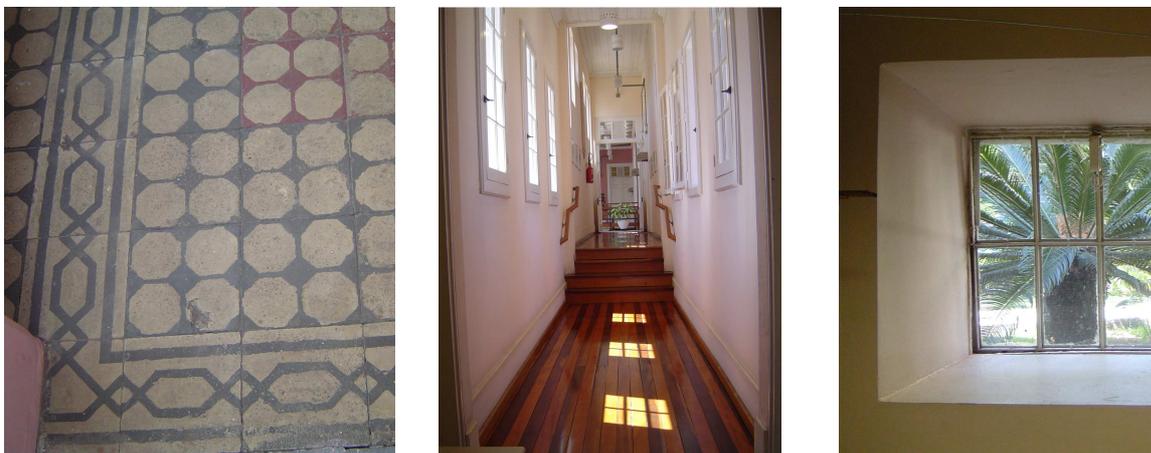
Fotos 12, 13 e 14 – Pisos e janelas originais de 1922 (preservados)

**4. g – Materiais e técnicas utilizadas.** – Segundo relatório elaborado pelo Instituto de Planejamento Urbano de Florianópolis – IPUF, o prédio foi construído com “pedra e cal, coberto de telhas coloniais, com diversos compartimentos, forrado, assoalhado e envidraçado. Apresentava jardins com árvores frutíferas e já possuía água e esgoto.

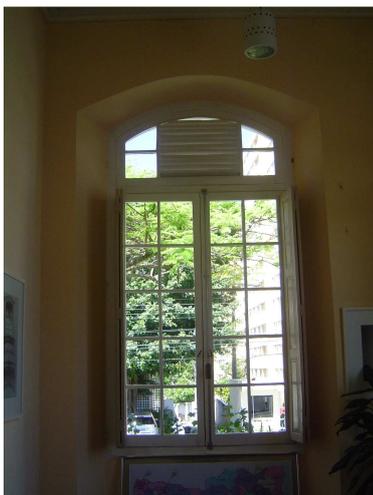
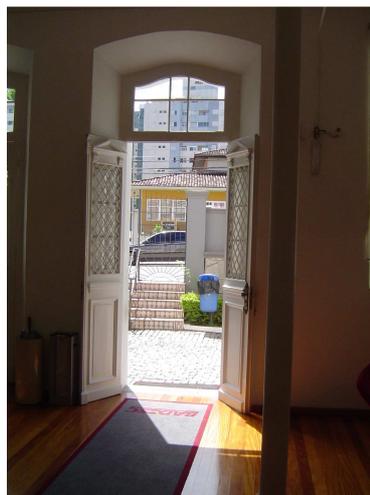
Fotos 15 e 16 – Janelão e porta de madeira (preservados)

**4.i – Restauração** – Durante a restauração procurou-se retornar aos conceitos artísticos e arquitetônicos originais do prédio e, dessa forma, foram aproveitados 50% dos assoalhos e madeiramentos em geral, além de parte do piso original da escola feito em ladrilho hidráulico, nas varandas externas.

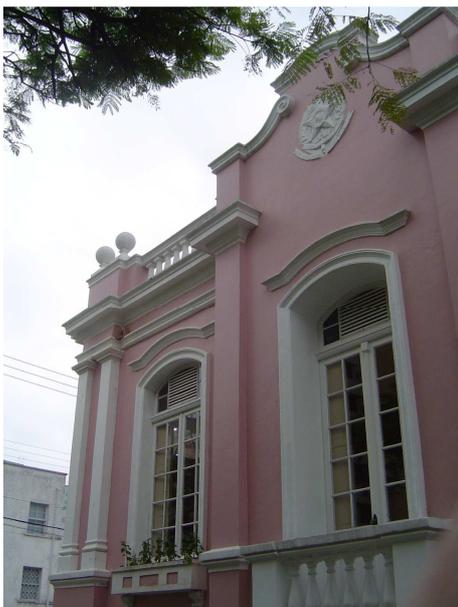
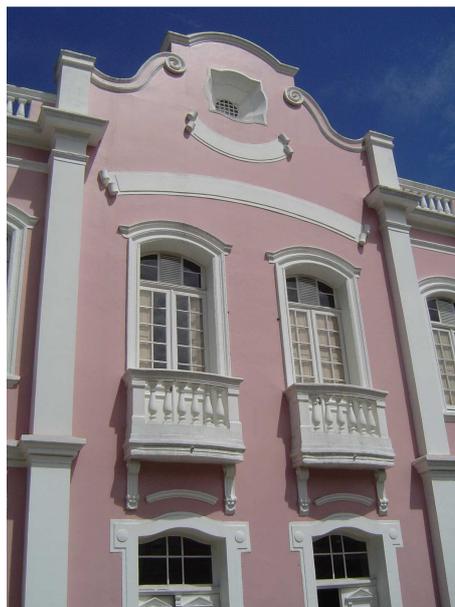
Em 1922, baseando-se num projeto de arquitetura de João Luderitz, elaborado no ano anterior, foi iniciada a ampliação por Theodoro Gründel, onde houve uma influência do estilo do novo prédio sobre o casarão e do casarão sobre o novo prédio. Nessa ocasião a fachada do casarão recebeu o brasão oficial da República (Foto 17) e também recebeu nova roupagem adaptada ao estilo de 1922. Esse ornamento, mais do que representar a República também representava o momento pelo qual o país passava comemorando o centenário da Independência.

Fotos 17 e 18 – Fachada da Casa Eclética com o Brasão no topo

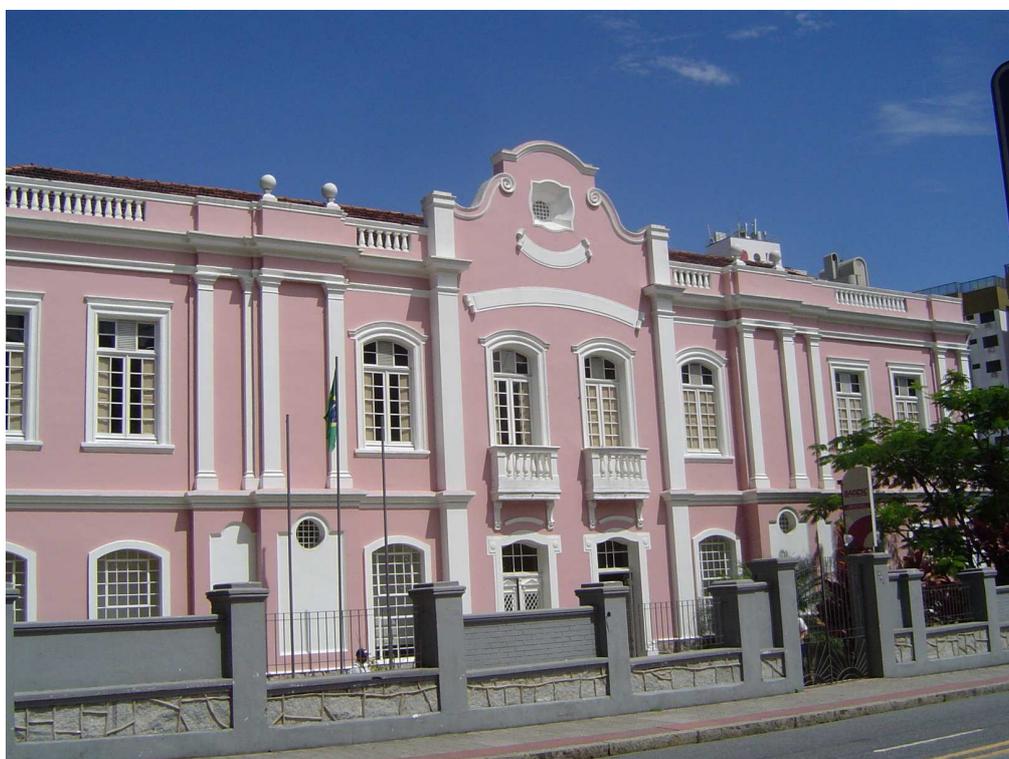
Foto 21 – Fachada totalmente restaurada e conservada

**4.m – Integridade** – O prédio mantém a sua integridade estrutural em perfeitas condições para o uso a que está sendo destinado desde a restauração, permanecendo estável e seguro para esse uso. Considerando que está incrustado em uma quadra onde ocupa quase que sua totalidade e os terrenos remanescentes do entorno não tem previsão próxima de serem edificados, pode-se dizer que a sua integridade estrutural não está ameaçada, por vibrações diversas de passagem de veículos ou fundações de novas edificações.
