**XVII COBREAP - CONGRESSO BRASILEIRO DE ENGENHARIA DE
AVALIAÇÕES E PERÍCIAS - IBAPE/SC - 2013**

Título do Trabalho: Perícia em fachadas de edifício comercial para análise de fissuras e deslocamento espontâneo de revestimento cerâmico, com apoio de termografia.

Autor: Eng. Civil Luís Henrique Poy, *Esp.*
Especialista em PATOLOGIA NAS OBRAS CIVIS
luis.poy@terra.com.br

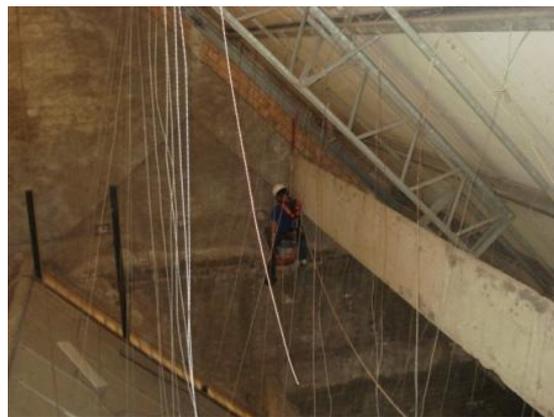
Para verificar a verticalidade dos elementos foi procedida a **instalação de dois prumos**, no interior do compartimento situado sob o sistema de cobertura, nas proximidades das duas vigas em análise.

Figura 10 – INTERIOR DA COBERTURA. Realização da medição de prumo do sistema de cobertura.

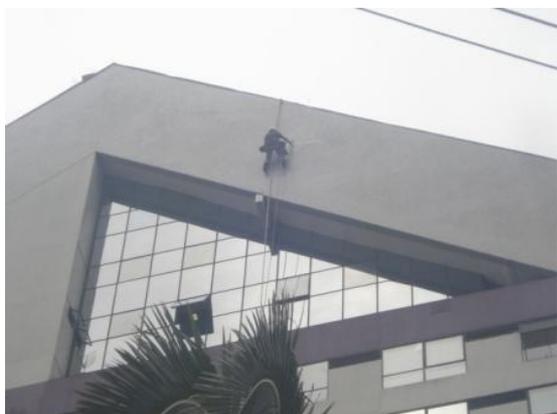
Figura 11 – SISTEMA DE COBERTURA. Face Lateral Oeste. Realização de mapeamento por percussão.

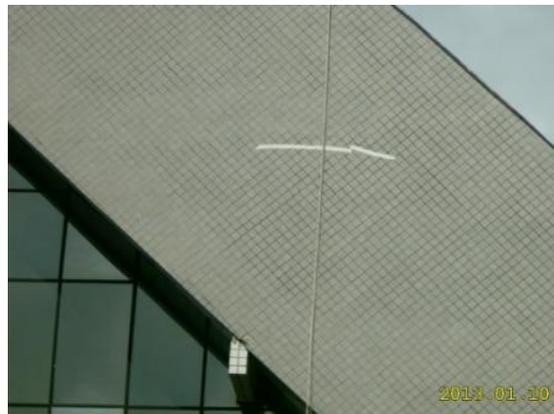
Pelas faces externas (faces laterais leste e oeste), na região correspondente ao sistema de cobertura, foi realizado **mapeamento por percussão**, através de equipe de alpinismo industrial. Nesta ocasião pode-se observar nas alvenarias a ocorrência de fissuras diversas e com inclinações variadas – as quais rompiam inclusive, o próprio revestimento cerâmico presente -, com maior incidência na face leste (mercado público). Embora presentes fissuras expressivas, **não foram detectados problemas de aderência do revestimento cerâmico ao substrato, exceto no tocante a pequeno trecho, este provavelmente em decorrência da fixação de dispositivo metálico destinado à ancoragem de balancins**. Foram também **detectadas fissuras expressivas, em duas das vigas presentes**.

Figura 12 – SISTEMA DE COBERTURA. Face Lateral Oeste. Realização do mapeamento por percussão e demarcação de fissuras encontradas (uso de fita crepe).

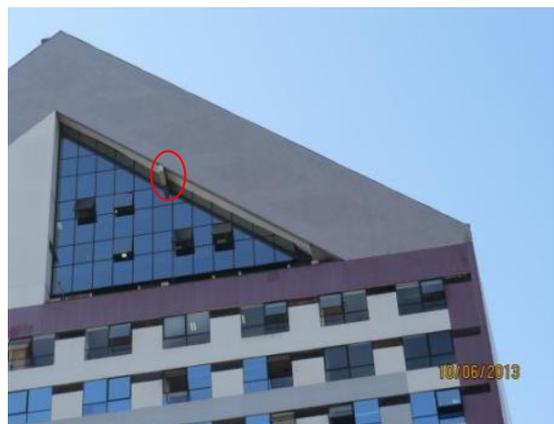
Figura 14 – SISTEMA DE COBERTURA. Face Lateral Oeste. Demarcação, em vermelho, de viga em análise.

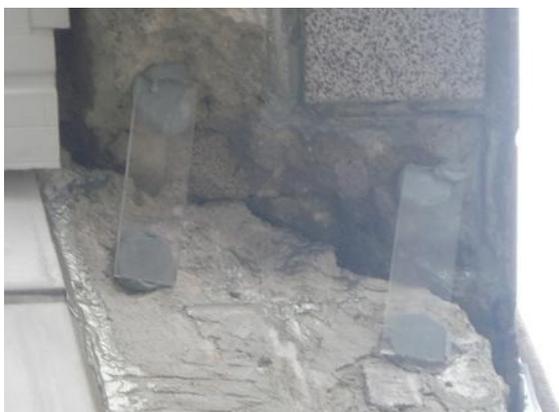
Figura 17 – SISTEMA DE COBERTURA.
Face Lateral Oeste. Instalação de selos de
monitoramento em vidro (SMV), implantados
na extremidade da viga.

.a) Durante o transcurso de todo o processo de monitoramento implementado – de 10jan13 a 10jun13 – não foi observada a ruptura de nenhum dos selos de monitoramento em vidro implantados, sobretudo e, principalmente, naqueles instalados junto às duas vigas em análise, embora tendo ocorrido variações significativas de temperatura e umidade (chuva) no período. Em sendo assim, pode-se concluir que as fissuras presentes ao longo das faces laterais leste e oeste devam existir já há longa data, sendo aparentemente decorrentes de acomodações estruturais ocorridas, posto que seu traçado indica coincidência com a interface *estrutura x alvenaria*.

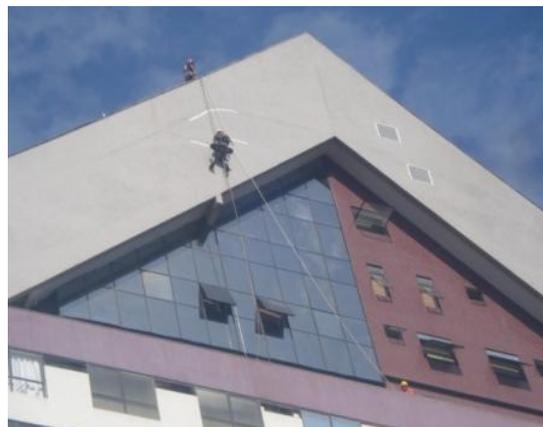
Figura 20 – SISTEMA DE COBERTURA.
Face Lateral Leste. Realização do
mapeamento por percussão e demarcação de
fissuras encontradas.

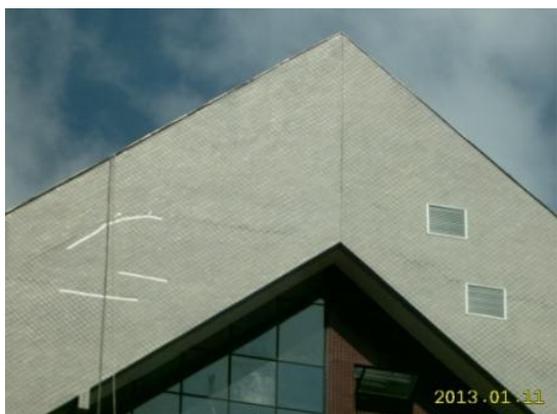
Figura 21 – SISTEMA DE COBERTURA. **Face Lateral Leste.** Demarcação de fissuras encontradas.

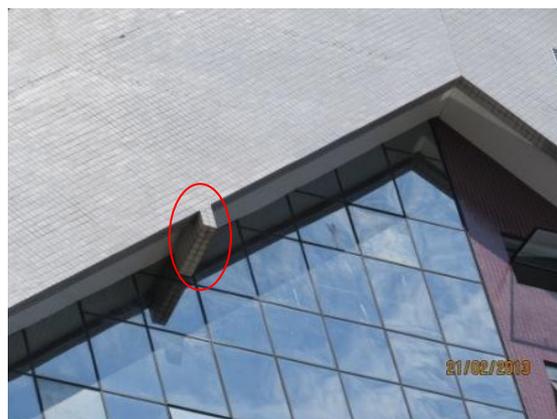
Figura 22 – SISTEMA DE COBERTURA. **Face Lateral Leste.** Indicação da localização da viga que apresenta a patologia.

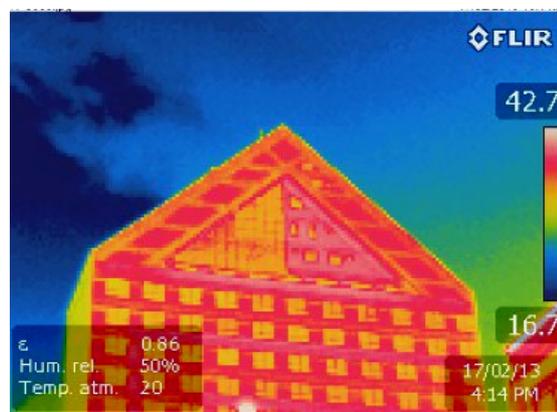
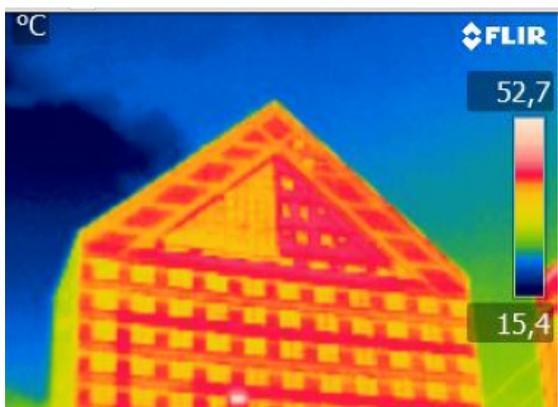
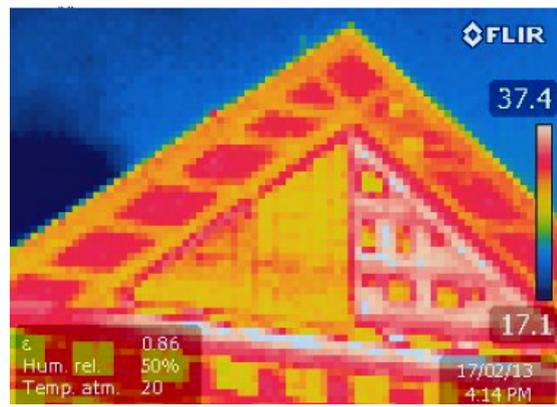
Segue abaixo, as imagens da **inspeção termográfica**, permitindo a verificação da posição de elementos estruturais – vigas e pilares, pela diferença das cores.

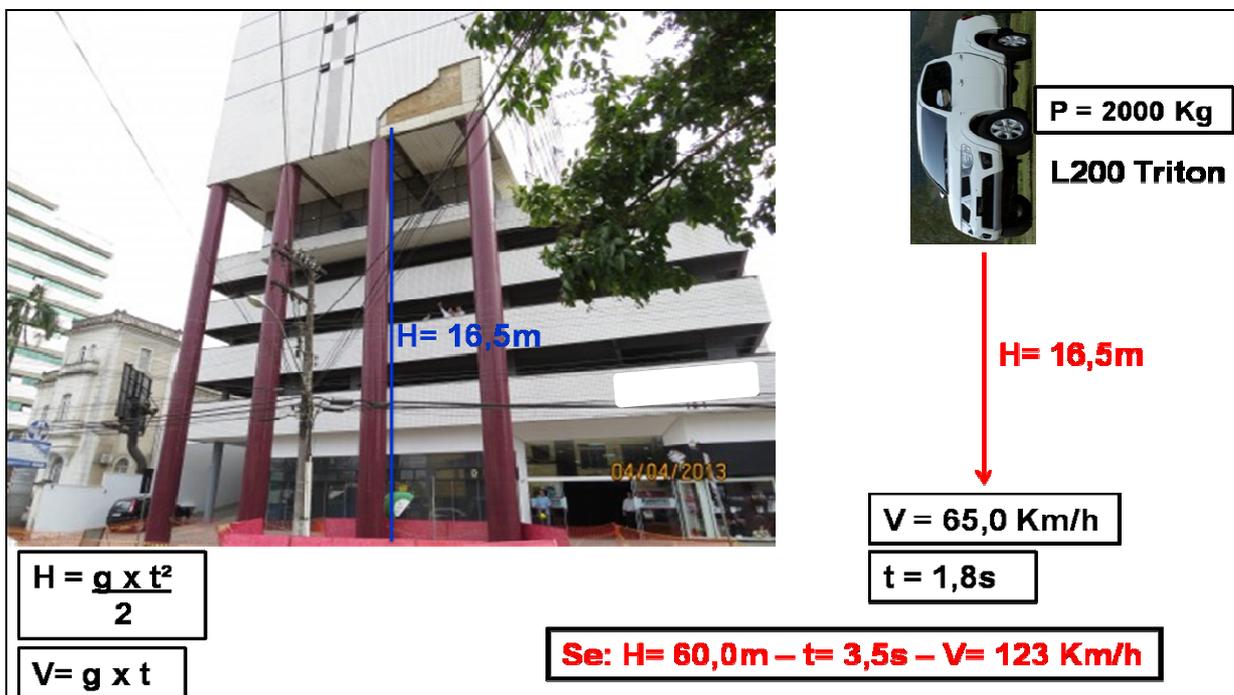
Resta assim demonstrado o elevado potencial de dano do evento ocorrido, seja em face da grande massa da região deslocada como também do diminuto tempo de queda, o que reduziria a possibilidade de reação dos transeuntes.

Figura 34 – Representação esquemática do evento ocorrido.

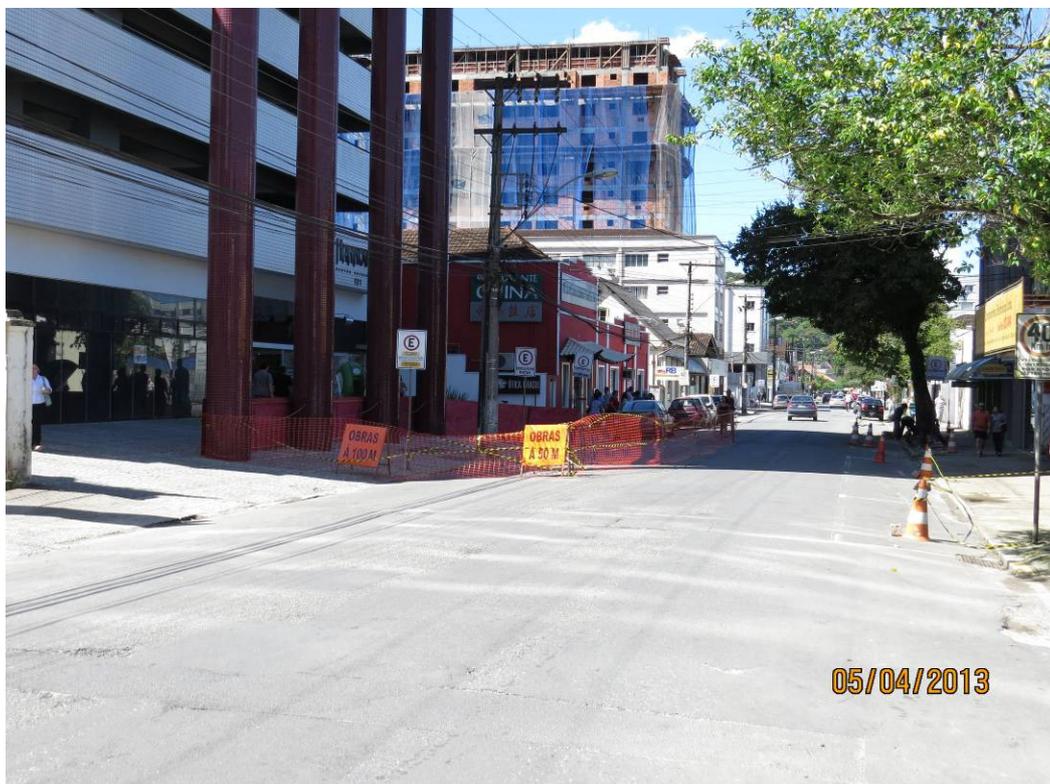
Figura 40 – VIA PÚBLICA. Observar isolamento e sinalização de segurança já implantados.

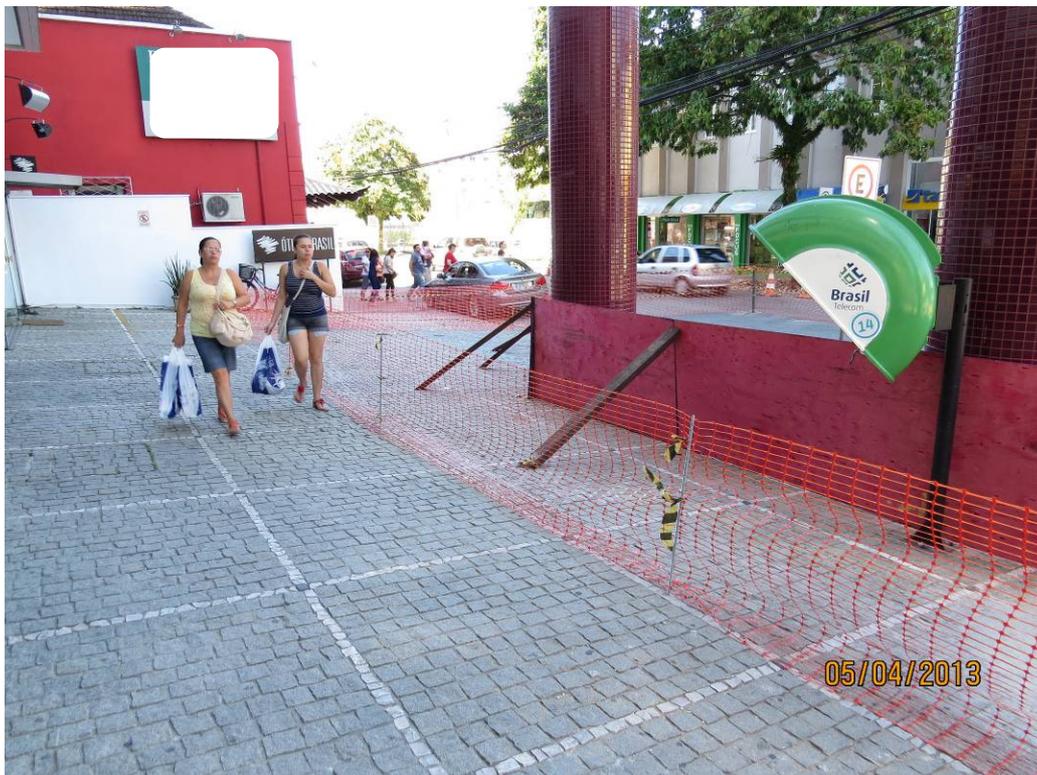
Figura 41 – PASSEIO PÚBLICO. Observar isolamento e tapume de proteção já implantados, garantindo o nível de segurança necessário aos pedestres.

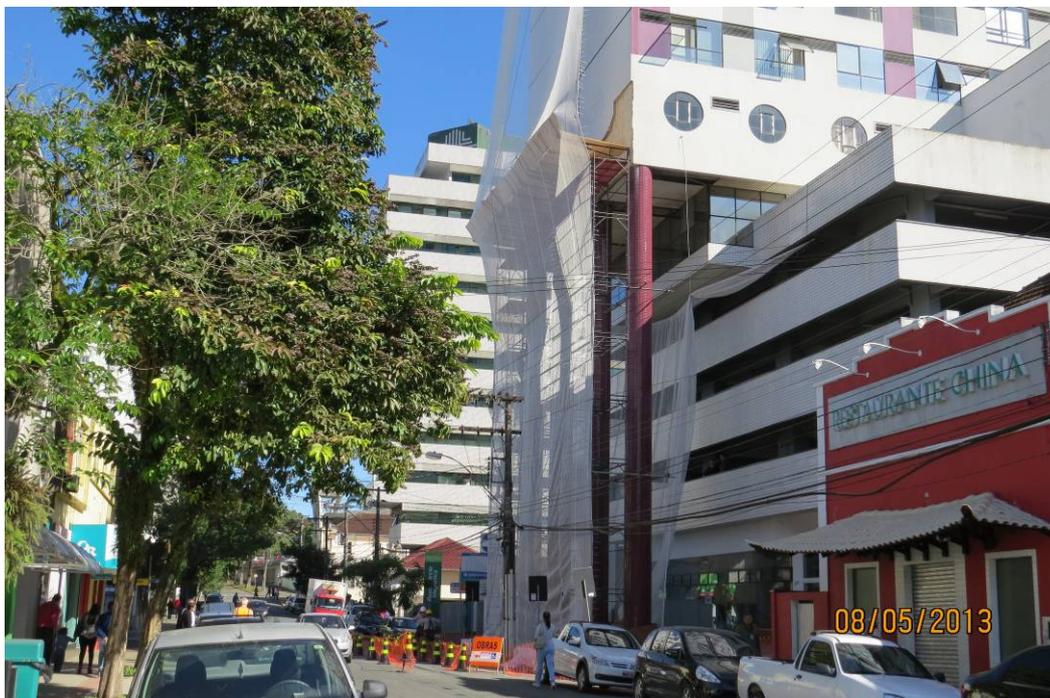
Figura 42 – PASSEIO PÚBLICO. Implantação de tela fachadeira, bandeja e andaimes de apoio, para proteção do passeio e da via pública.
