XVII COBREAP - CONGRESSO BRASILEIRO DE ENGENHARIA DE AVALIAÇÕES E PERÍCIAS - IBAPE/SC - 2013

Título: Perícia em Acidente nas Obras do Metrô de São Paulo

Autor: Clémenceau Chiabi Saliba Junior

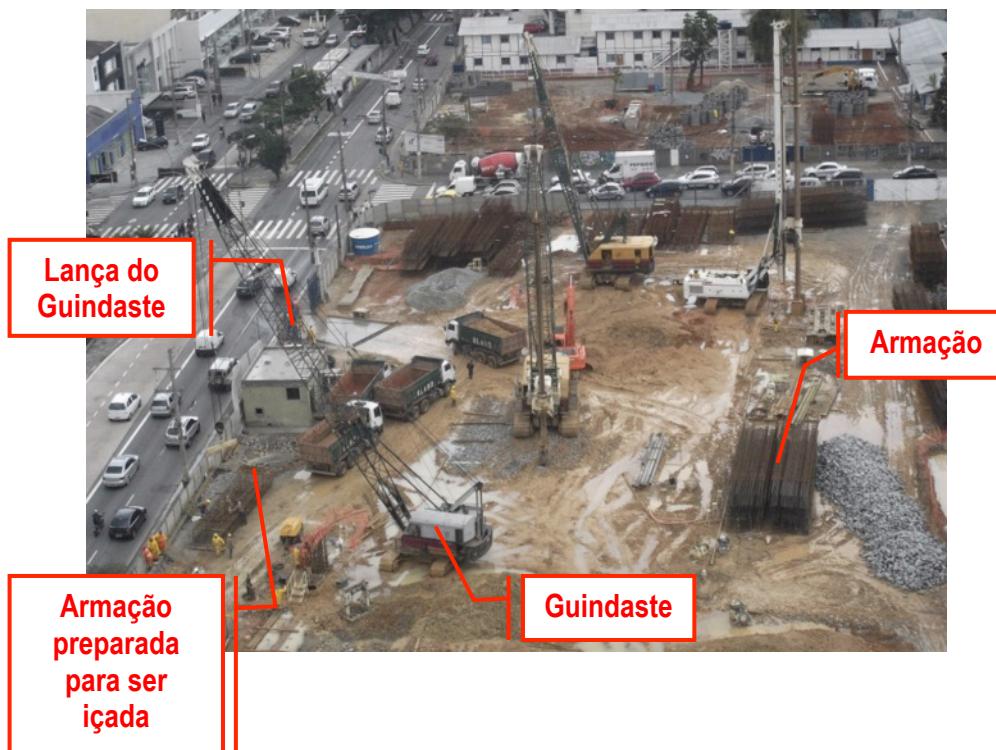
Img. 20
Principais
componentes do
canteiro de obras
relacionados ao
acidente

A obra em questão consistia no desenvolvimento de metodologia de execução e projetos de engenharia para construção da Estação Eucaliptos onde irá passar a linha 5-lilás do metrô de São Paulo. Essa estação estava sendo construída através da execução de Paredes Diafragma, principal item do escopo dos trabalhos. Para realização dos serviços de içamento dos segmentos de armação e concretagem das lamelas, estava sendo utilizado o Guindaste sobre esteiras Baldwin LIMA Hamilton com capacidade máxima de 45.360 Kg (ANEXO 2 do Laudo Pericial). A imagem abaixo tomada horas antes do acidente, mostra em uma visão geral, o canteiro de obras e o posicionamento do guindaste. Nela estão especificadas as principais estruturas que serão amplamente mencionadas no decorrer desse trabalho pericial de engenharia.

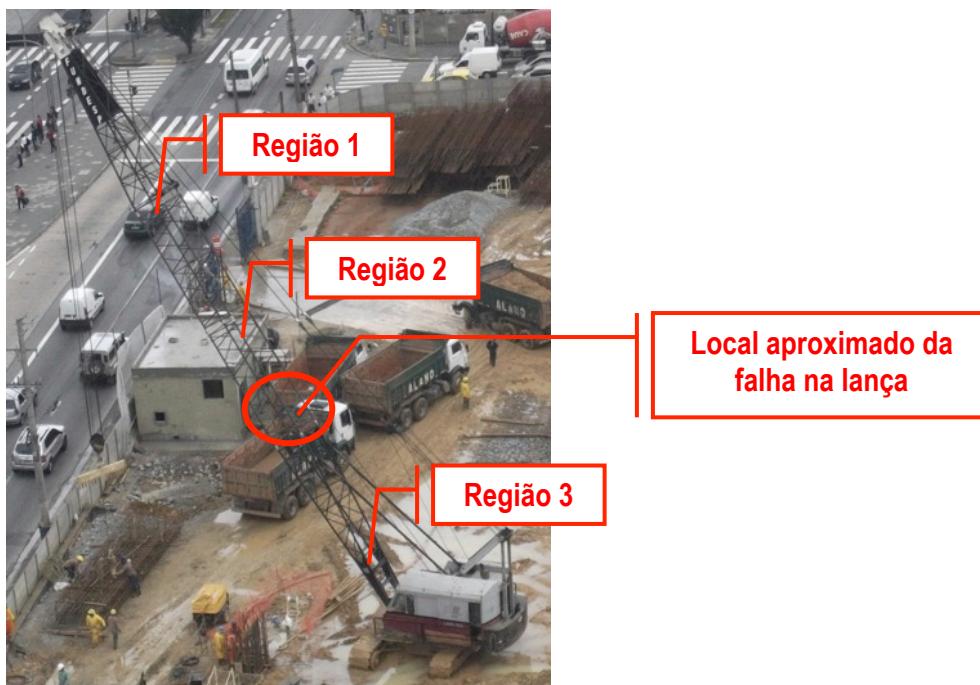
Img. 24 – Divisão de regiões na lança do guindaste

A região 1 indica a estrutura de forma piramidal de base quadrada, a região 2 indica estrutura de forma prismática de seção quadrada constituída de dois segmentos e a região 3 indica estrutura de forma piramidal conectada à região 2 na parte superior e ao veículo de esteiras na extremidade inferior.

Tal fato sugere que a possibilidade de ruptura por sobrecarga vertical seria a existência de fratura por fadiga em seus elementos de ligação, fato descartado no relatório do IPT.

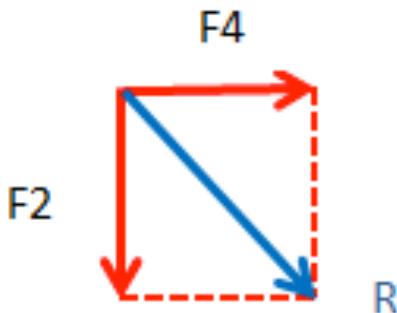
Img. 29 – Esforços atuantes sobre a lança no plano do papel

Para que esse dobramento tenha acontecido, a sequência de eventos mais plausível é de que o cabo tenha sofrido uma força inclinada após o travamento da armadura, como mostra esquematicamente a imagem 29. A componente lateral dessa força inclinada provocou flexão na lança que aumentou a compressão de um dos lados da estrutura, possibilitando a flambagem dos tubos longitudinais que, por consequência, levou à ruptura por cisalhamento de soldas entre os tubos longitudinais e transversais, como comprovado pelo relatório do IPT, causando a instabilidade que culminou na queda da lança.

Durante a operação de um guindaste, a lança sofre as forças F2 (componente vertical da carga) e F4 (componente lateral da carga), que resultam em uma força R que é a força total aplicada sobre a lança, como mostrado na imagem 29 abaixo.

Portanto, pelas fundamentações acima, é certo afirmar que não houve ruptura da lança promovida apenas por sobrecarga vertical durante a operação. As configurações espaciais observadas, a falta de torção na ligação da lança com o corpo do guindaste e a não ruptura das soldas por fadiga, mas por cisalhamento, demonstram inequivocamente que houve, necessariamente, componente de força horizontal, capaz de promover a ruptura dos elementos estruturais da lança treliçada.
