**XVII COBREAP - CONGRESSO BRASILEIRO DE ENGENHARIA DE
AVALIAÇÕES E PERÍCIAS - IBAPE/SC - 2013**

ANALISE DE DANO AMBIENTAL COM MUDANÇA DE CURSO DE RIOS

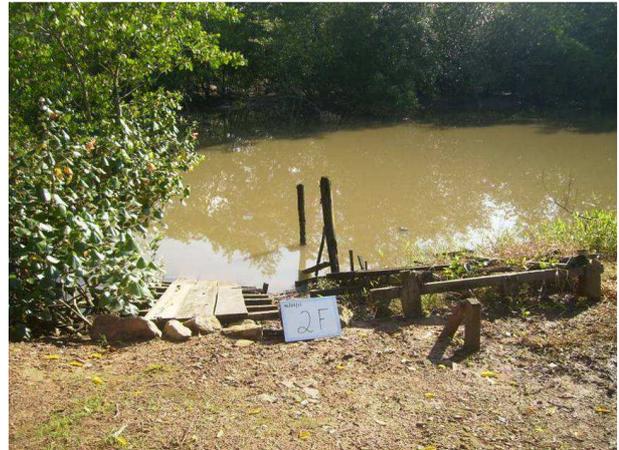
Imagem n.º03 – Vista parcial do final da Rua José de Souza Hatel (Ponto n.º2).

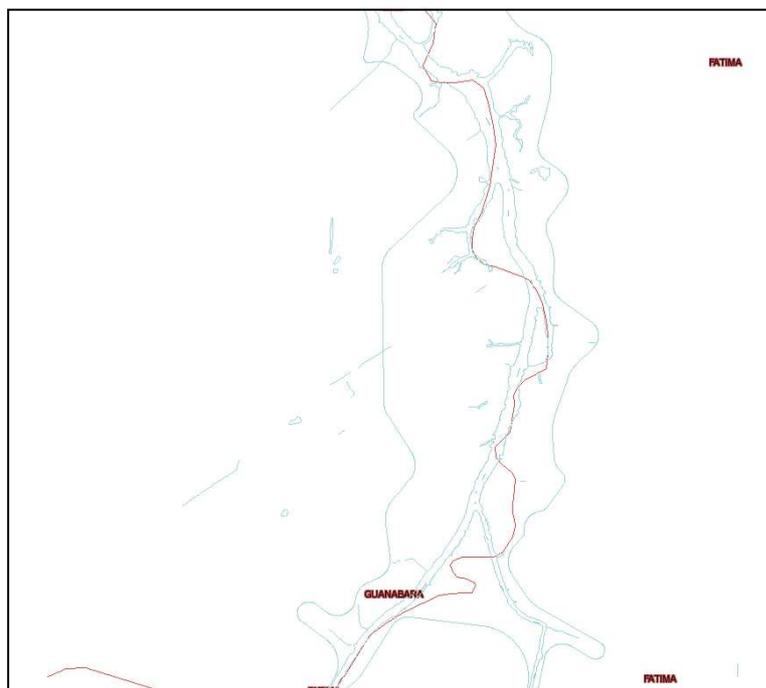
Imagem n.º 25. Reconstituição hidrográfica atual da área em questão. A linha em vermelho representa o limite dos bairros. Fonte: Site do Sistema de Gestão Cadastral do Município de Joinville.

Nesta imagem nota-se que a divisão dos bairros é demarcada pelo antigo curso do rio Itaum.

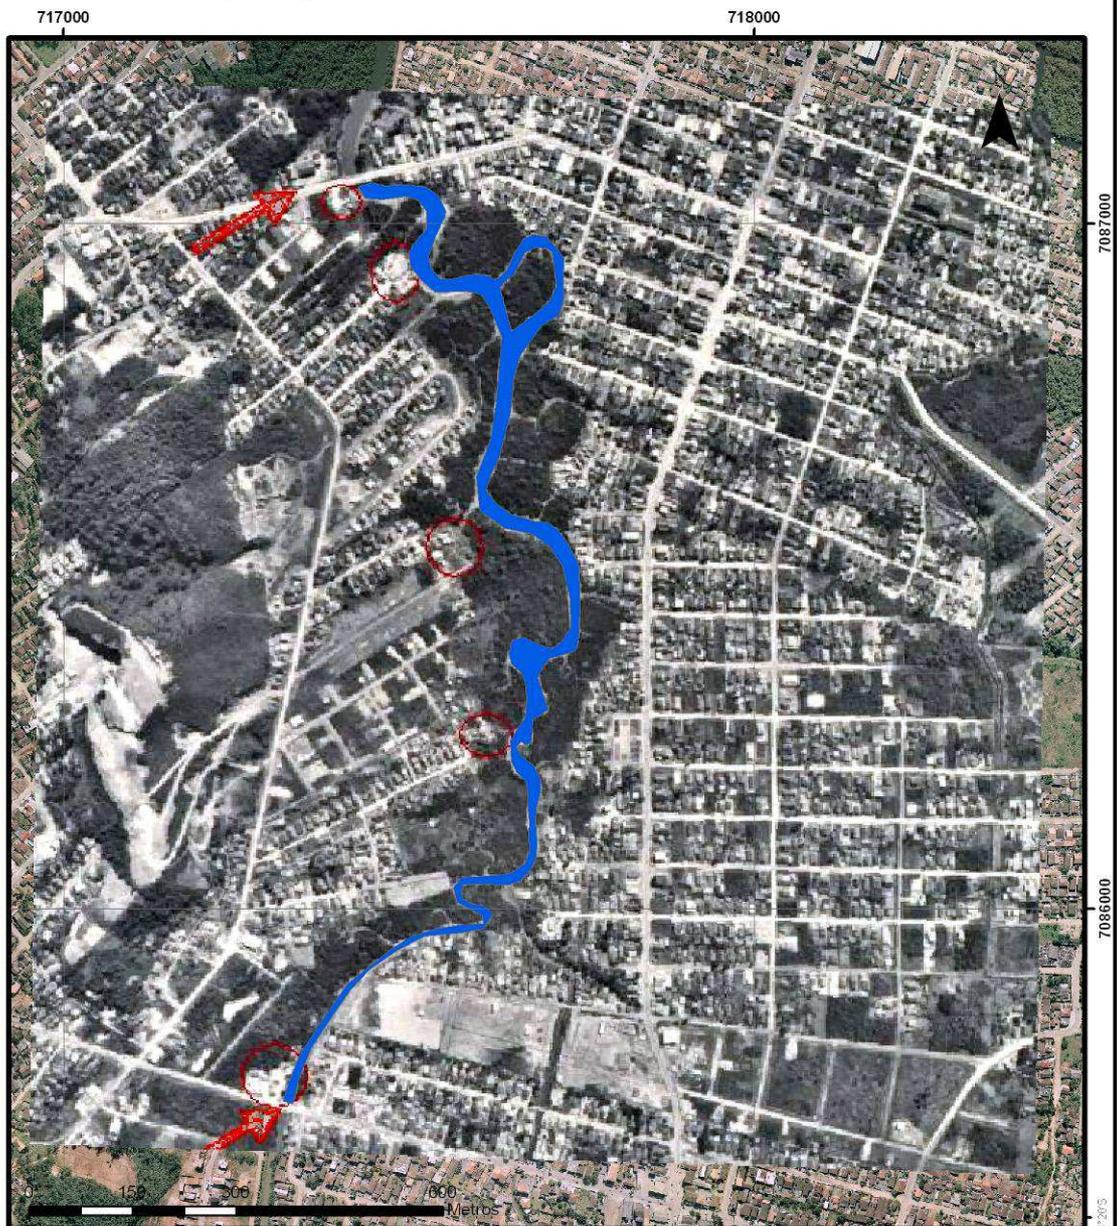
Imagem n.º28 – Curso do rio no ano de 1989. Imagem fornecida pela Prefeitura do Município.

Área: 38273,44 m²
Extensão: 2263,35m

Com a comparação pode-se observar a diminuição na área total do Rio de 2387,53 m² (dois mil, trezentos e oitenta e sete vírgula cinqüenta e três metros quadrados) e o aumento de 99,21 metros (noventa e nove vírgula vinte e um metros quadrados) na extensão do Rio em questão.

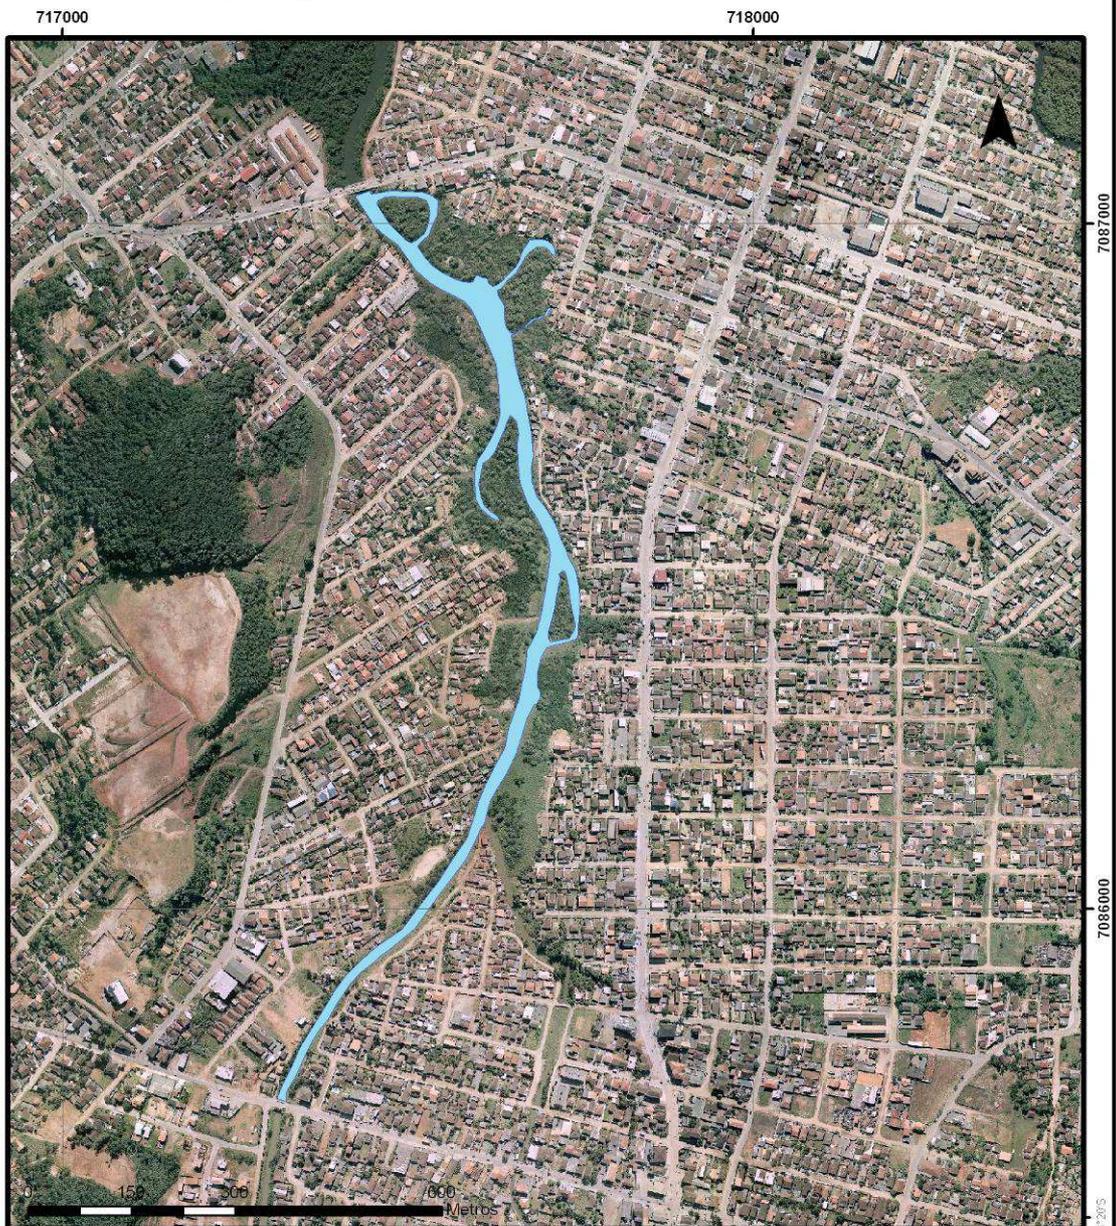
Imagem n.º29 – Curso do rio no ano de 2007. Imagem fornecida pela Prefeitura do Município.

Área: 35885,91 m²
Extensão: 2362,56m

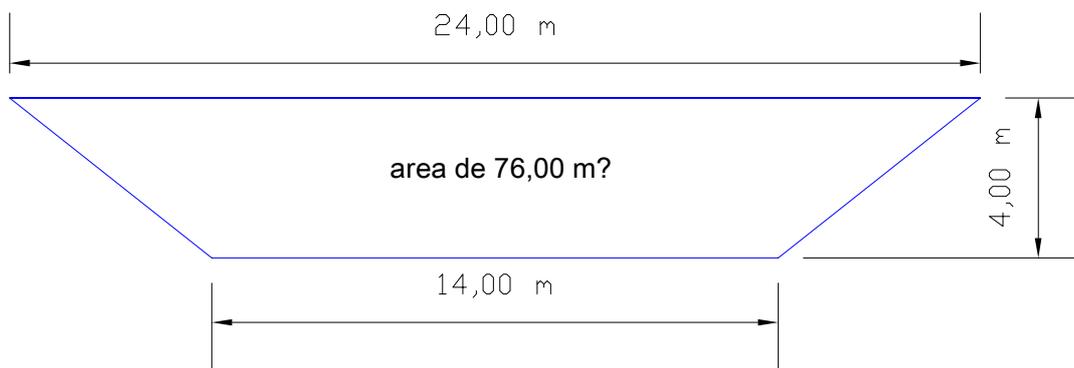
Será considerado para efeito de cálculo o Rio como uma figura trapezoidal, com base igual a 14, e uma profundidade de 4,00 metros.

$$\text{Área do trapézio} = 76,00 \text{ m}^2.$$

$$\text{Volume} = V = 76 \text{ m}^2 \times 99,56 \text{ m} = 7.566,56 \text{ m}^3.$$

Então:
Para o cálculo dos serviços de recomposição do rio para a situação anterior ao ocorrido:
