**XVII COBREAP - CONGRESSO BRASILEIRO DE ENGENHARIA DE
AVALIAÇÕES E PERÍCIAS - IBAPE/SC - 2013**

MÁ EXECUÇÃO DE OBRAS DE ENGENHARIA COM ESTUDO DE CASOS

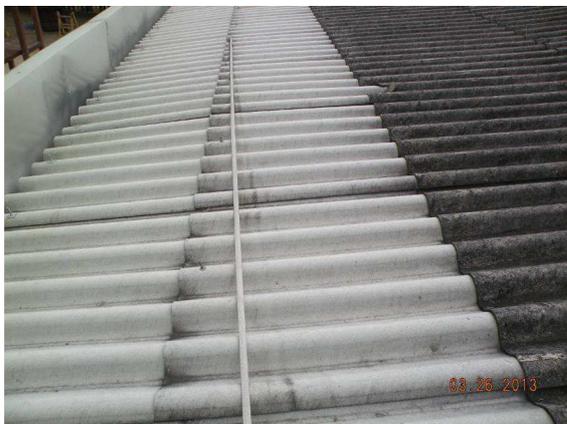
Cita ainda a Norma 10.844 no item 4.2 instalações de drenagem de águas pluviais 4.2.1, que as calhas devem ser projetadas de modo a obedecer à seguinte exigência: c) permitir a limpeza e desobstrução de qualquer ponto no interior da instalação;

Figura 20 – Permitir a limpeza e desobstrução de qualquer ponto no interior da instalação
