Anamnese em Acidente de Estrutura de Concreto Armado

Trabalho de Perícia - Acidente

TÍTULO: ANAMNESE EM ACIDENTE DE ESTRUTURA DE CONCRETO ARMADO EM OBRA DE CONSTRUÇÃO DE EDIFÍCIO

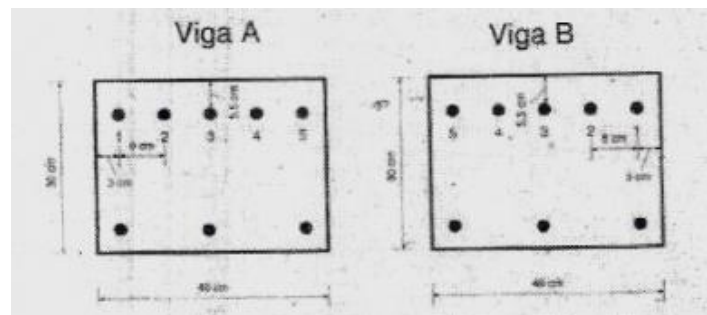
Vista da Seção da Viga de Contorno

A marquise sinistrada mede 7,90m de comprimento, com uma largura de 2,00m sobre o passeio, sendo sustentada pelas vigas laterais A (V104) e B (V119), e ancoragem na viga de engaste D (V91) que se apoiava nos pilares (P58) e (P60).

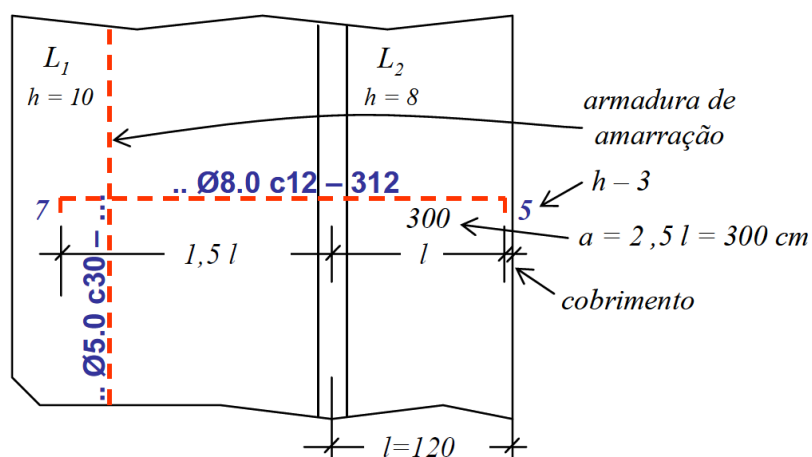
Figura 1 - detalhe ilustrativo da laje em balanço

- ✓ Na armadura negativa em lajes em balanço com continuidade, as barras devem ser estender na laje contígua 1,5 vezes o comprimento do balanço;

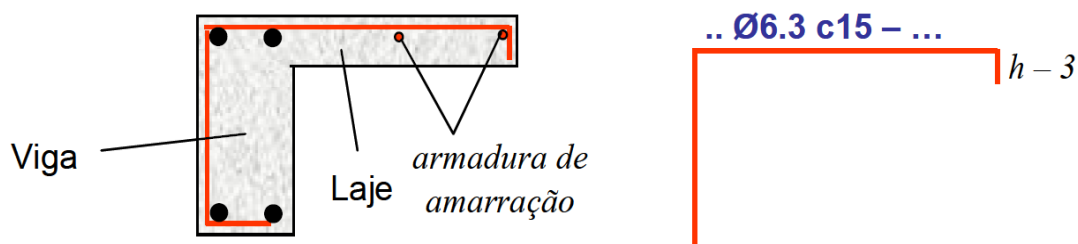
Figura 2 - detalhe ilustrativo da ancoragem da viga em balanço

- ✓ Nas lajes em balanço sem continuidade, a armadura negativa deve ficar ancorada na viga: é o caso das pequenas marquises de proteção. Deve-se destacar a necessidade de dimensionar a viga à torção.
