## PARECER TÉCNICO

### Edifício Liberdade - As Verdadeiras Causas do Desabamento.

Em 25/01/2012 o Edifício Liberdade, situado na Rua 13 de Maio nº 44, no Centro do Rio de Janeiro - RJ, desabou envolvendo três outros prédios e levando à óbito 22 pessoas. Pequena parte da imprensa sugeriu (sem qualquer comprovação) as possíveis causas do desabamento. Entre as declarações divulgadas, a mais EMBLEMÁTICA E INVERÍDICA dizia respeito ao corte de pilar(es). O presente parecer, de forma totalmente documentada, desmente as falsas acusações e comprova as inúmeras aberrações sofridas pelo Edifício Liberdade, entre elas: recalque diferencial sofrido por ocasião das obras do metrô e inúmeras ampliações e acréscimos ilegais de pavimentos, acarretando em sobrecarga de mais de 100 toneladas, sem qualquer reforço estrutural.

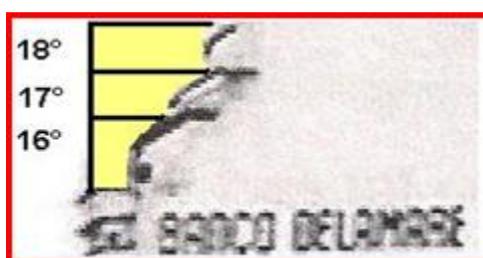
**Documento nº 04:** Aprovação de modificação de projeto com acréscimo de três pavimentos escalonados (16º, 17º, 18º e terraço).

Em 06/09/1939, um ano após a liberação da licença para o início da obra, foi aprovada pela prefeitura modificação de projeto, com **ACRÉSCIMO** DE 3 PAVIMENTOS (16º, 17º, 18º e terraço **ESCALONADOS**), **SUBSOLO E JIRAU** conforme podem ser verificado no documento nº 04, abaixo (planta baixa e fotomontagem).

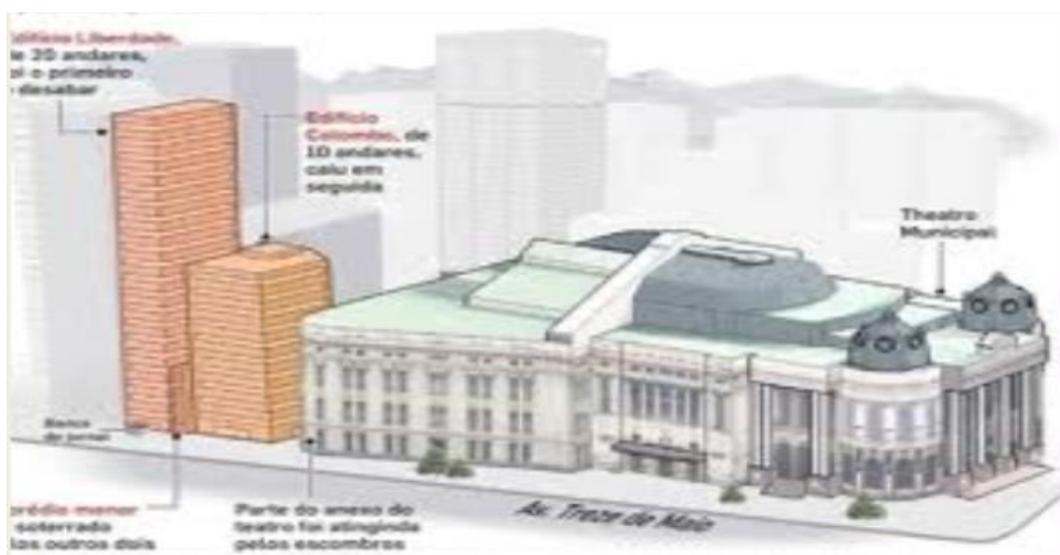
**Documento nº 18:** Ilustração dos prédios envolvidos no desabamento.

A seguir apresentamos ilustração no documento nº 18 para melhor orientação de como era o conjunto das edificações envolvidas no desabamento.

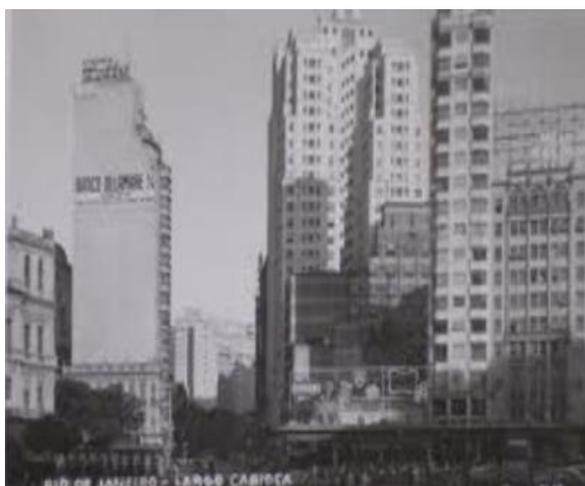
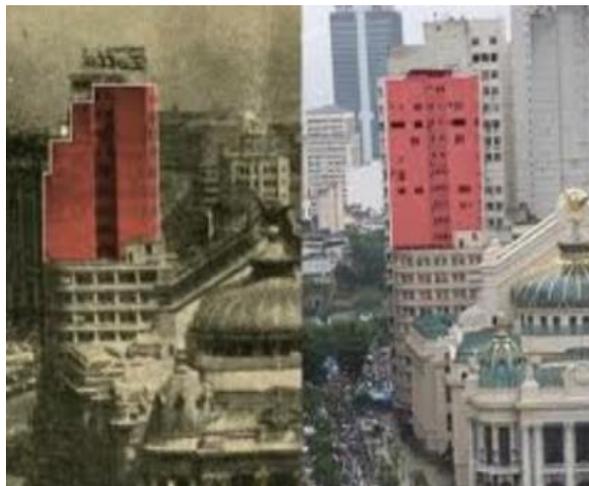
**Documento nº 20:** Fotos que ilustram como eram as edificações circunvizinhas e o Edifício Liberdade.

O acréscimo dos pavimentos, 16º, 17º, 18º e cobertura de forma escalonada (transformando-se em pavimento em data desconhecida), subsolo e jirau, no Edifício Liberdade, sobrecarregaram demasiadamente toda estrutura do prédio, **em especial os pilares que suportavam a carga do 15º pavimento**. Não há comprovação do devido reforço na estrutura, para suportar tais acréscimos de carga.

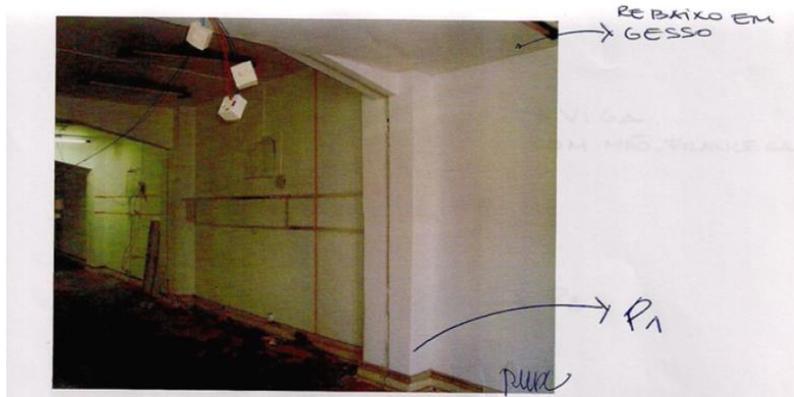
Detalhe das vigas existentes, com mão francesa.

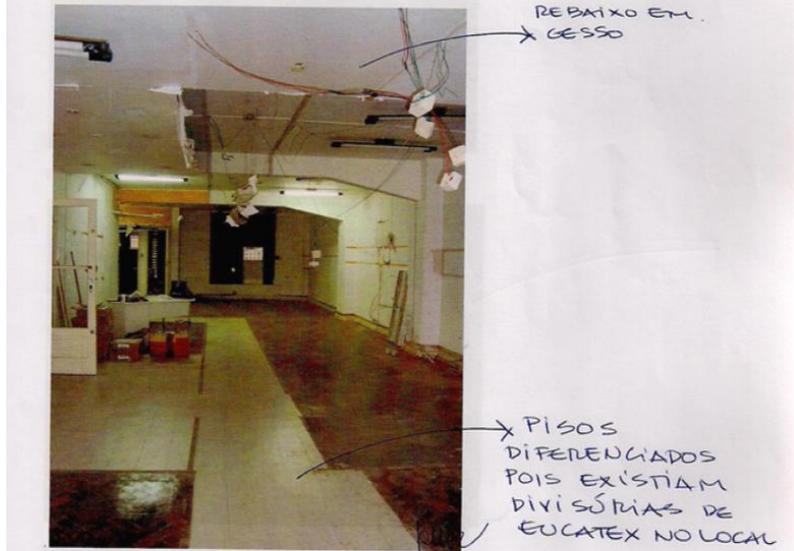
Vista interna do salão sem divisórias e com os banheiros nos fundos da sala, vão livre sem pilares internos.
