XVIII COBREAP – CONGRESSO BRASILEIRO DE ENGENHARIA DE AVALIAÇÕES E PERÍCIAS. IBAPE/MG

NATUREZA DO TRABALHO: PERÍCIA

Estádio Engenhão – Interdição e Reforços Estruturais Necessários?

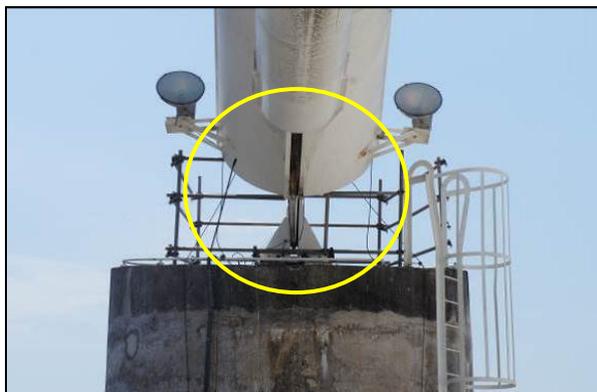
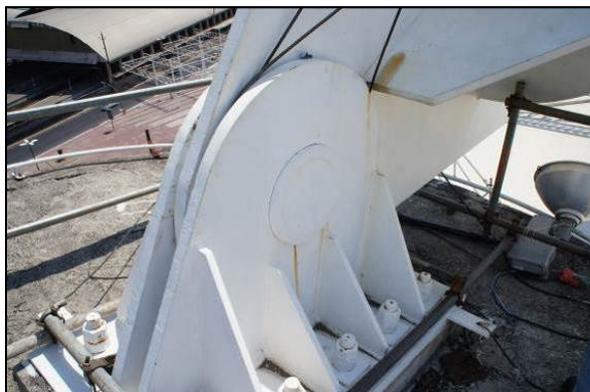
Os arcos apresentavam desalinhamentos aleatórios, com pontos definidos de inflexão, todavia, sem apresentar sinais de rotação ou torção nas rótulas de apoio e na ligação com os tirantes horizontais.

Fotos 1 e 2 – Apoio da Rótula do Arco, sem qualquer anomalia de deslocamento ortogonal ao plano axial.

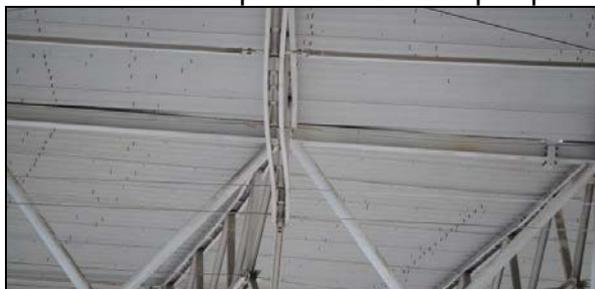
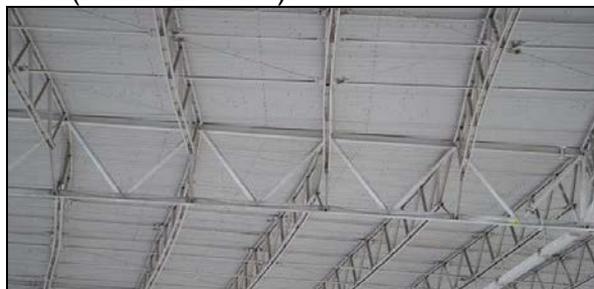
Verificou-se que as treliças intermediárias das joists apresentavam desalinhamento, sem evidenciar qualquer desprendimento de conexão parafusada, ou das telhas superiores fixadas por parafusos (Fotos 27 a 30).

Fotos 27 e 28 – Desalinhamento leve das Treliças dos Joists intermediários

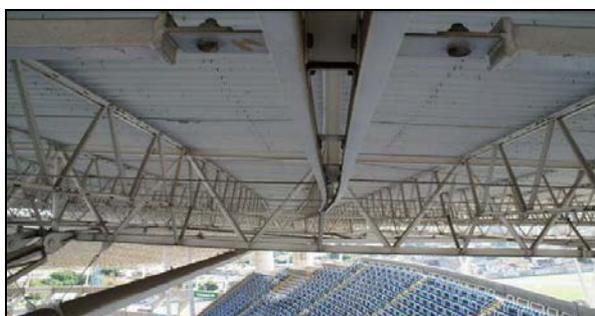
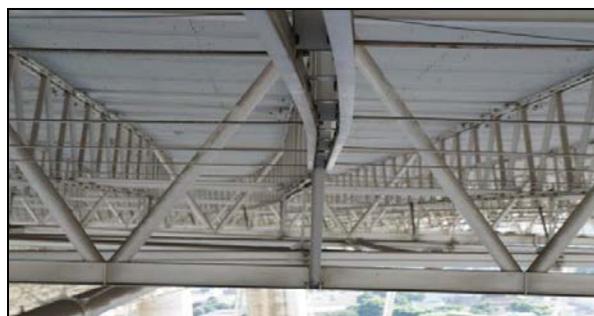
Fotos 29 e 30 – Desalinhamento leve das Treliças dos Joists intermediários

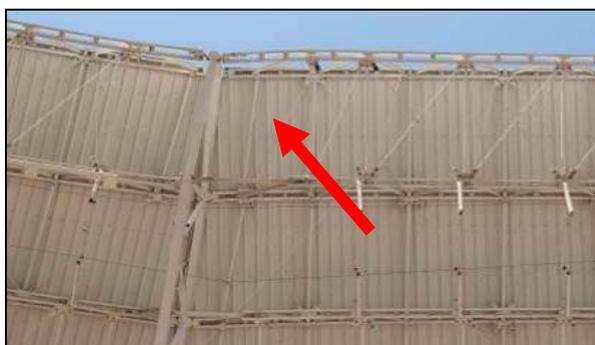
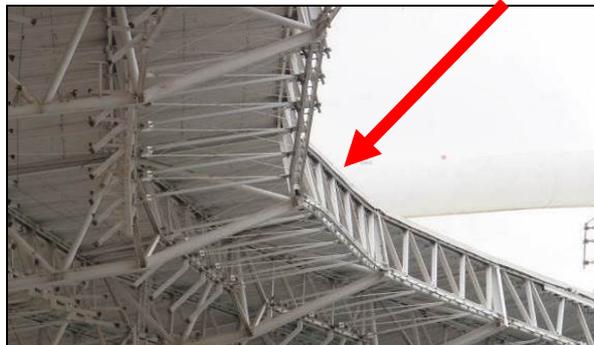
No caso específico da joist 66-68, verificou-se o desalinhamento acentuado da treliça interna, junto à tesoura 66, evidenciando um “possível” quadro de flambagem, como apresentado no Relatório SBP (fotos 31 e 32).

Fotos 31 e 32 – Desalinhamento acentuado da Treliça interna junto ao eixo 66, evidenciando “um possível” quadro de flambagem, como apresentado no Relatório da SBP

Analisando o registro fotográfico histórico, bem como o processo de montagem do Setor Sul, verificou-se que as treliças da Joist 66-68 (Fotos 31 e 32) foram as últimas a serem montadas e, em face dos desalinhamentos das tesouras 66 e 68 (Pórtico OS), as treliças anteriores, TR2 a TR18, unidas às barras de contraventamento da Joist, promoveram uma variação geométrica intensa em relação às suas ligações com as Tesouras, sendo que os **banzos foram forçados para o realinhamento com a região de ligação** com a tesoura (fotos 62 e 63), não caracterizando, portanto, um esforço de flambagem por compressão da referida Treliça.

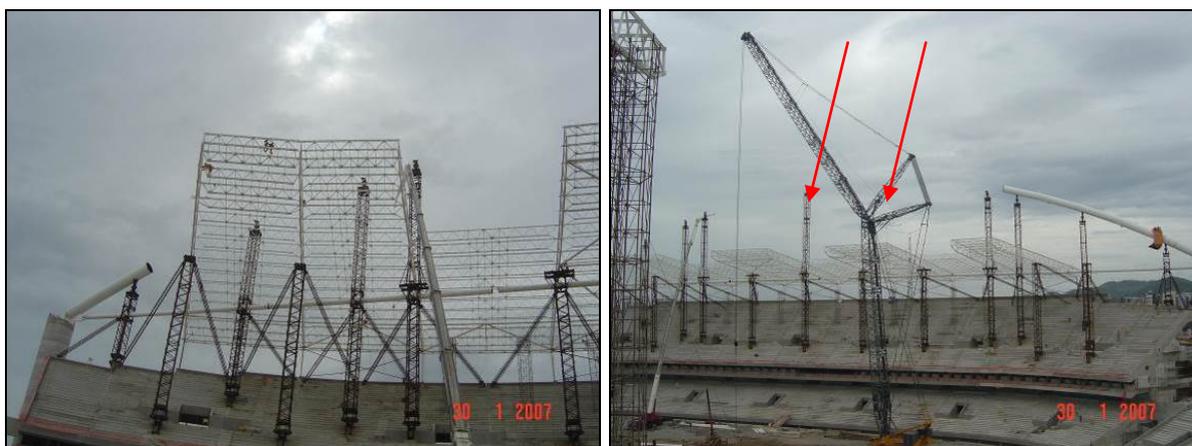
Para se averiguar essas imperfeições constatadas, antes do descimbramento, verificou-se o procedimento de montagem dos Arcos, constituído de posicionamento de diversos segmentos e soldagem no alto das torres distantes, empregando-se guindastes (fotos 43 a 46).

Fotos 43 e 44 – Início da montagem do Arco Leste simultaneamente pelo Gigante G8 e pelo Gigante G7, notando-se que ainda faltavam 3 torres centrais de cimbramento a serem instaladas.

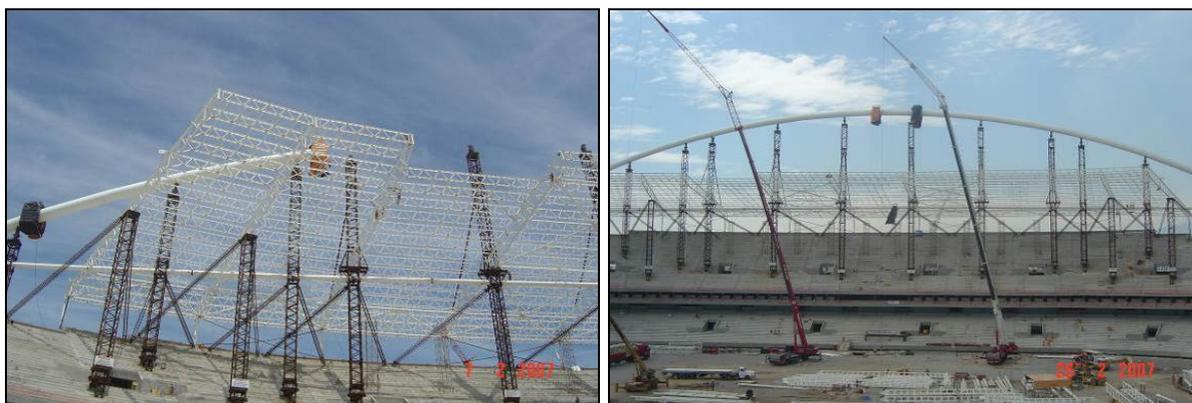
Fotos 45 e 46 – Montagem de segmento do lado do Gigante G8, em 07.02.2007, e soldagem do último segmento central, em 25.02.2007, após todas as torres centrais estarem instaladas. (Fonte: Projeto Alpha)

Devido ao procedimento executivo adotado e à distância entre as torres de cimbramento, variações de posicionamento são dificilmente percebidas, principalmente, pela quantidade escassa de apoios. Isto permitiu desalinhamentos dos segmentos, que foram ajustados consecutivamente, para permitir a união do último segmento central.

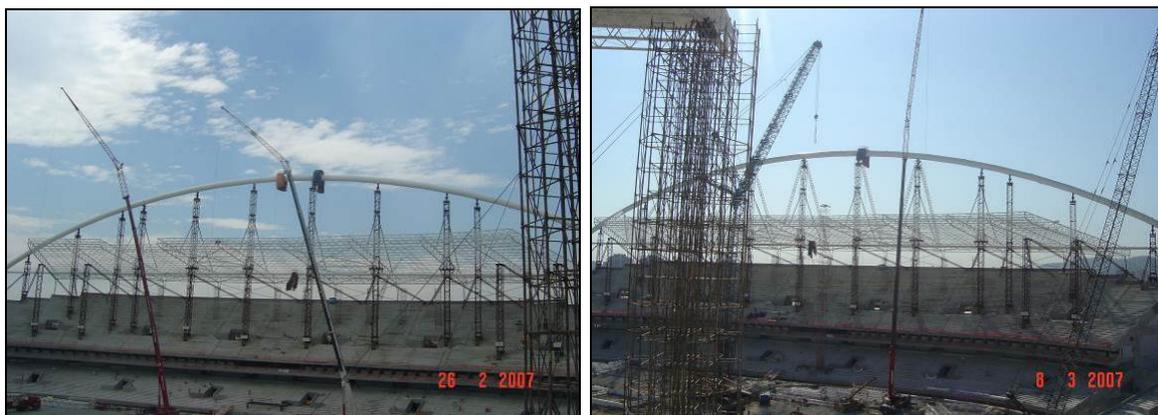
As fotos 47 a 50 mostram o procedimento de montagem da estrutura, onde o posicionamento das Joists ocorreu simultaneamente ao dos Arcos e Tirantes, necessitando as adequações geométricas das conexões.

Fotos 47 e 48 – Situação do Setor Leste em 26.02.2007, ainda sem pendurais, todavia, com o Arco em conclusão e as Joists 31 a 49 montadas e escoradas. A situação em 08.03.2007 já registra a montagem dos pendurais, partindo do Gigante G8. (Fonte: Projeto Alpha)

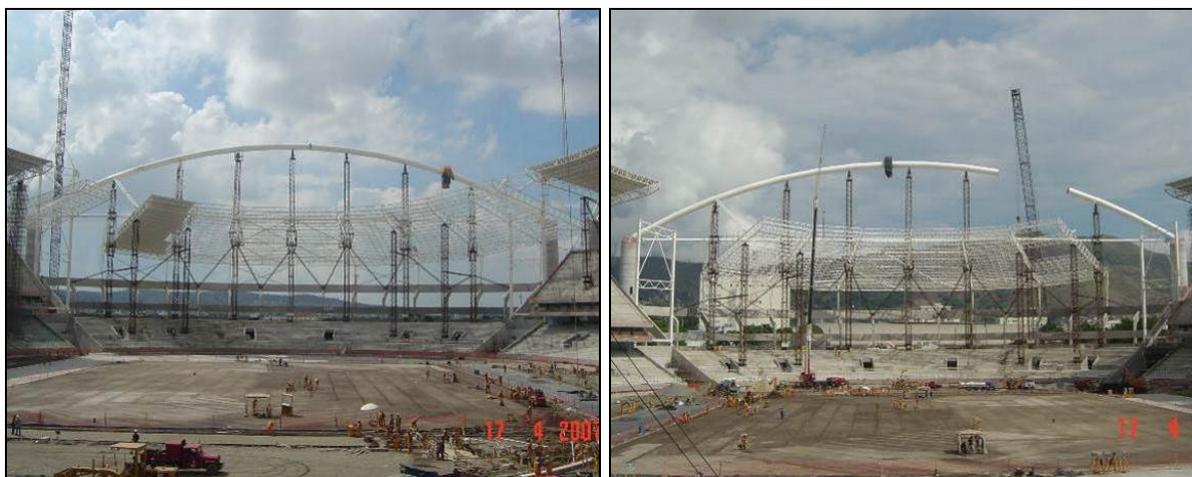
Fotos 49 e 50 – Situação em 17.04.2007 do Setor Norte com a instalação da telha de cobertura logo após a montagem do pendural secundário do tirante e do Setor Sul onde a montagem dos pendurais teve início antes do término da soldagem do segmento do Arco. (Fonte: Projeto Alpha)

Como já comentado, o desalinhamento foi observado apenas entre segmentos, ou seja, nos pontos das conexões flangeadas, sendo que em nenhuma foi visualizada anomalia relativa à insuficiência de capacidade resistente.

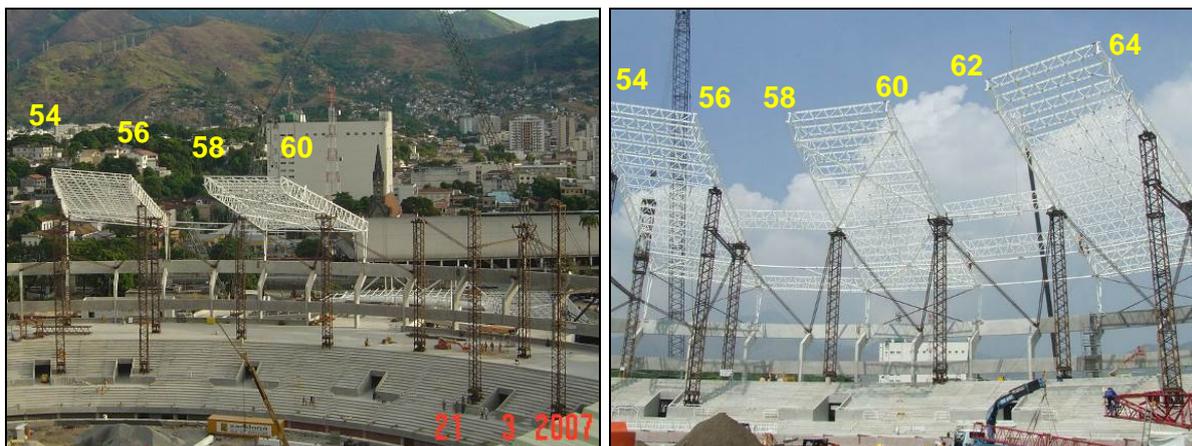
Em análise do procedimento executivo, verificou-se que as Joists eram içadas intercaladamente, ou seja, primeiramente era montado e içado um conjunto de 2 Tesouras e as treliças intermediárias.

Em seguida, montava-se e se içava outro conjunto, alternado, e, posteriormente, unindo estas Joists com as treliças da Joist intermediária. As fotos 51 a 54 identificam o procedimento.

Fotos 51 e 52 – Situação em 21.03.2007 do Setor Sul com as Joists 54-56 (escorada em 4 pontos) e 58-60 (escorada em 2 pontos no centro do vão da tesoura). Situação em 24.03.2007 com a Joist 62-64 montada e escorada em 3 pontos diferentes e treliças intermediárias já fixadas das Joists 56-58 e 60-62.
(Fonte: Projeto Alpha)

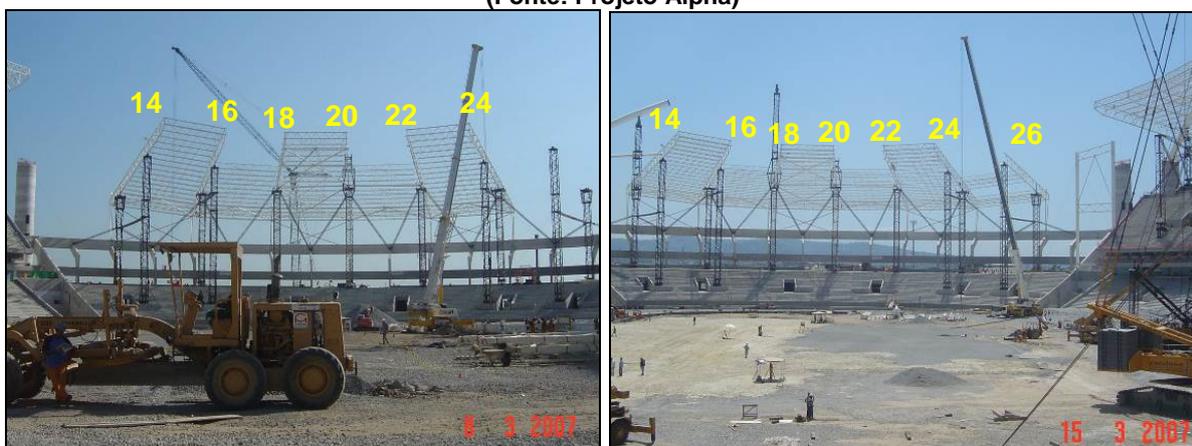
Fotos 53 e 54 – Situação em 08.03.2007 do Setor Norte com as Joists 14-16 (escorada em 4 pontos), 18-20 (escorada em 2 pontos no centro do vão da tesoura) e 22-24 (escorada em 3 pontos diferentes), unidas pelas treliças das Joists 16-18 e 20-22 instaladas parcialmente. Em 15.03.2007, observa-se o posicionamento de parte da tesoura 26 e das treliças da Joist 24-26. (Fonte: Projeto Alpha)

Observa-se que as Tesouras foram apoiadas em pontos diferentes, ou seja, as tesouras das extremidades dos Arcos permaneceram apoiadas com torres na projeção de fixação do pendural do arco e, nas tesouras intermediárias, apoiadas com torres na projeção do Tirante horizontal, ou seja, no centro do vão.

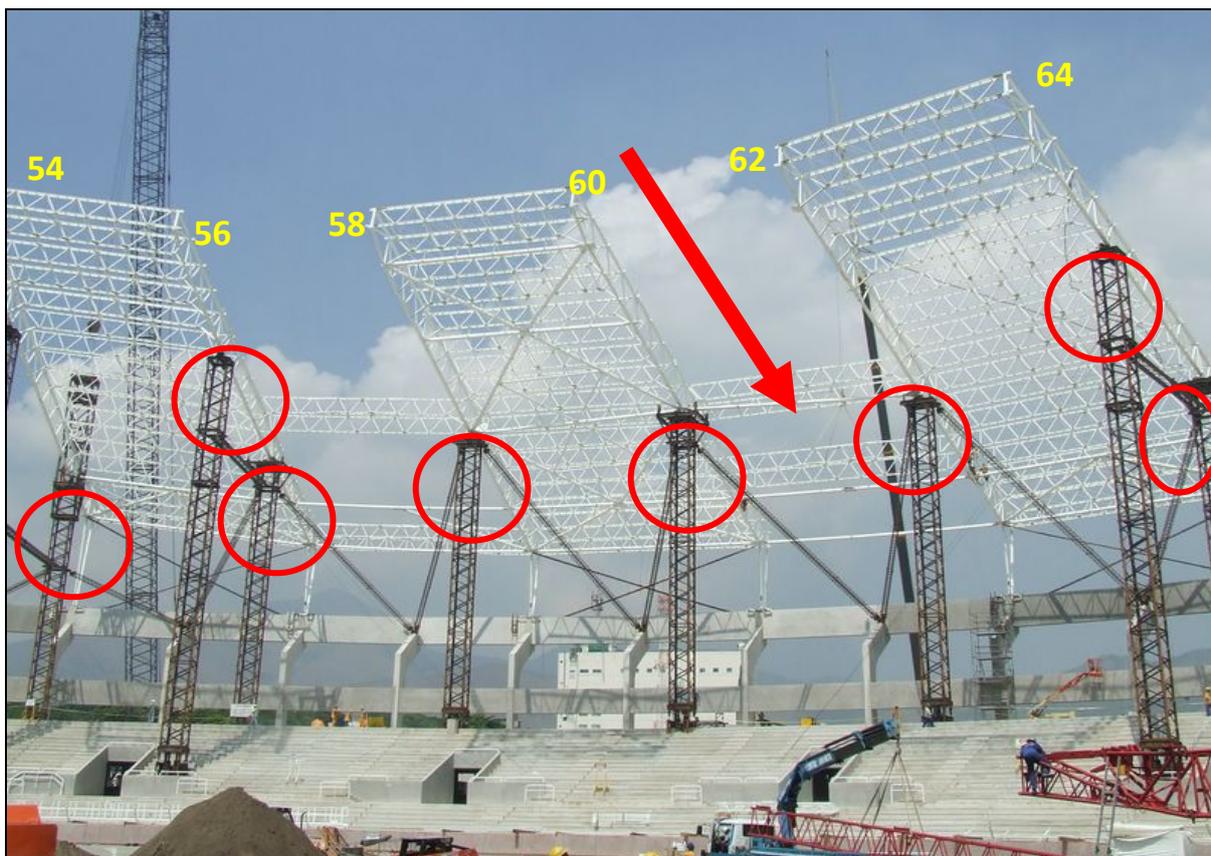
No caso do desalinhamento das barras de Contraventamento da Joist 60-62, conforme ilustram as fotos 35 a 37, na montagem da estrutura verificou-se que esta foi montada após o posicionamento das Joists adjacentes, apenas na instalação das treliças, como pode ser visualizado na foto 61 seguinte.

Foto 61 – Situação em 24.03.2007 do Setor Sul com as Joists 54-56 (escorada em 4 pontos) e 58-60 (escorada em 2 pontos no centro do vão da tesoura) e Joist 62-64 (escorada em 3 pontos diferentes). Na Joist 60-62, encontravam-se fixadas as treliças TR9-TR10-TR13-TR14. (Fonte: Projeto Alpha)

Os apoios das Joists adjacentes em níveis e quantidades diferentes, acarretaram deformações e desalinhamentos, condições estas que levaram ao ajuste geométrico dos elementos da Joist de complemento para fazer coincidir as conexões parafusadas e resultando no desalinhamento forçado dos nós das treliças.
