**TRABALHO DE PERÍCIA**  
**Depreciação e Desvalorização de Obra Paralisada**

A ocorrência da paralisação de uma obra, em função de evento de natureza econômica, política ou determinação judicial trouxe inúmeras conseqüências. Esse estudo procura determinar coeficientes que possam medir a sua depreciação e desvalorização em função dessa interrupção e descontinuidade.

Constitui objetivo do presente trabalho, vistoria técnica do imóvel abaixo especificado, dentro da finalidade indicada:

✓ Finalidade: determinação dos prováveis riscos e prejuízos resultantes de paralisação da obra, em consequência do embargo.

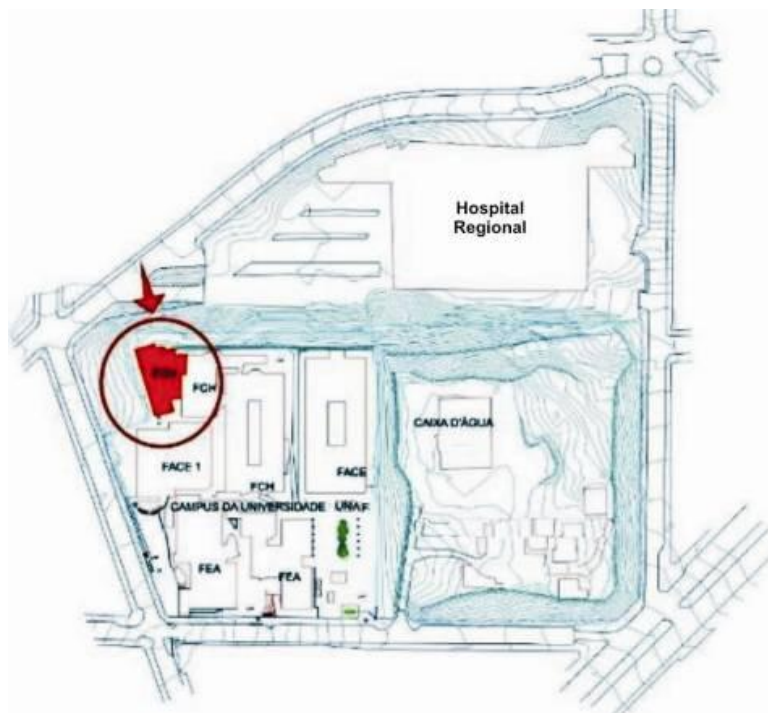
Nesse contexto, podemos verificar na planta geral juntada ao presente parecer, que a edificação embargada é parte do conjunto, estando portanto, inserida no processo da regularização global da unidade, conforme destacado no desenho reduzido a seguir.

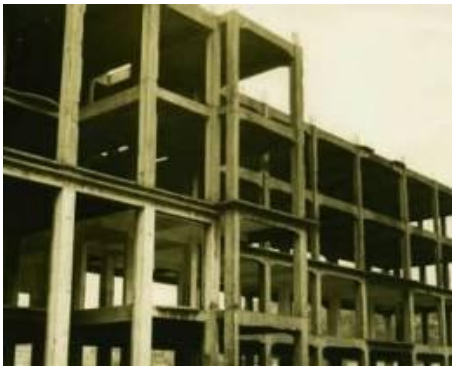
- Vista de uma hipotética edificação paralisada e exposta à ação do tempo

**VISÃO DA EDIFICAÇÃO HIPOTÉTICA – OBRA INACABADA EXPOSTA AO TEMPO**

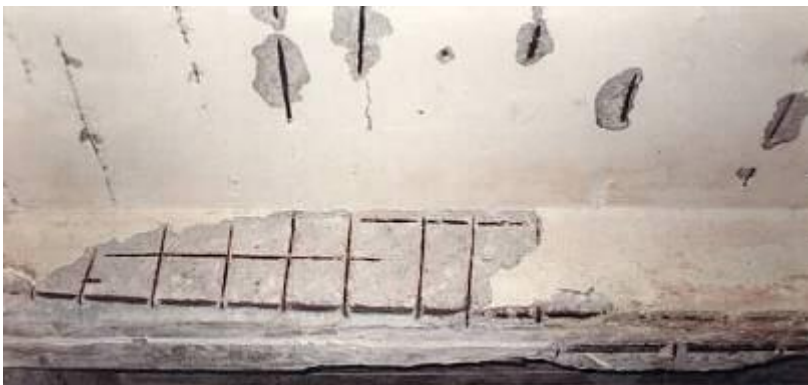
- Deslocamento em viga e laje de concreto armado devido à corrosão da armadura

**VISTA DE VIGA COM DESPLACAMENTO DO CONCRETO (FACE LATERAL) DEVIDO À CORROSÃO DA ARMADURA**

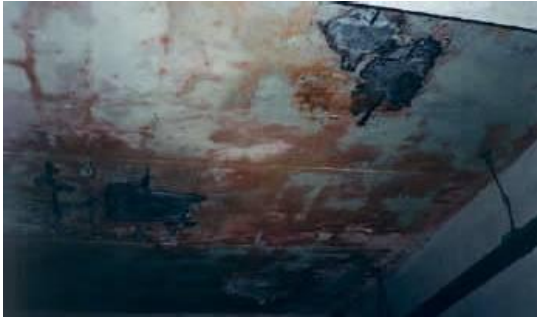
Corrosão da armadura de laje devido à infiltração

### **CORROSÃO DA ARMADURA DE LAJE DEVIDO À INFILTRAÇÃO**

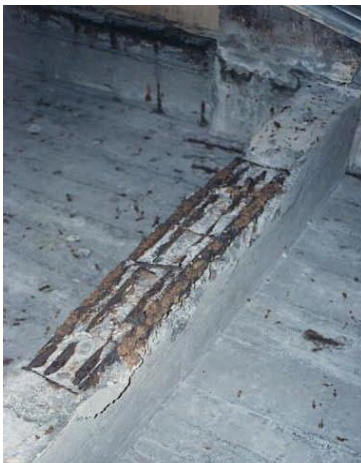
Viga com deslocamento do concreto devido à corrosão da armadura

### **VISTA DE VIGA COM DESPLACAMENTO DO CONCRETO (FACE INFERIOR) DEVIDO À CORROSÃO DA ARMADURA**

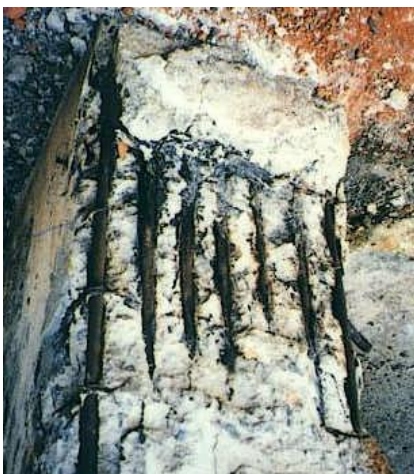
Base de um pilar com deslocamento do concreto devido à corrosão da armadura

## **VISTA DE PILAR COM DESPLACAMENTO DO CONCRETO DEVIDO À CORROSÃO DA ARMADURA**

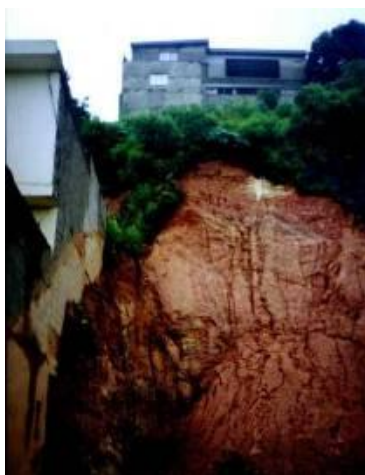
Exemplo de escorregamento de talude próximo à uma edificação

Uma conseqüência desastrosa da exposição das fundações e muros de contenção é o comprometimento da estabilidade do prédio como um todo, tendo em vista que tal exposição poderá tirar o apoio de tais elementos de sustentação, provocando uma situação de instabilidade, bem como poderá ocorrer a exposição da armadura de ferragem, provocando sua oxidação.
