Análise de deslizamento em cava de mineração

ENG° FRANCISCO MAIA NETO
Rua Benvinda de Carvalho n° 239/5° andar
30.330-180 - Santo Antonio - Belo Horizonte - MG

Resumo: Após ocorrência de um grande deslizamento de terras em uma cava de mineração, na região de Ouro Preto-MG, este profissional foi nomeado Perito Oficial, com o intuito de analisar as condições do talude. Nosso trabalho voltou-se para a realização de um completo levantamento topográfico plani-altimétrico, cujos pontos foram lançados em computador, através do recurso da reconstituição de imagens, o que se revela uma nova ferramenta, de grande utilidade àqueles que militam na área de Perícias de Engenharia.

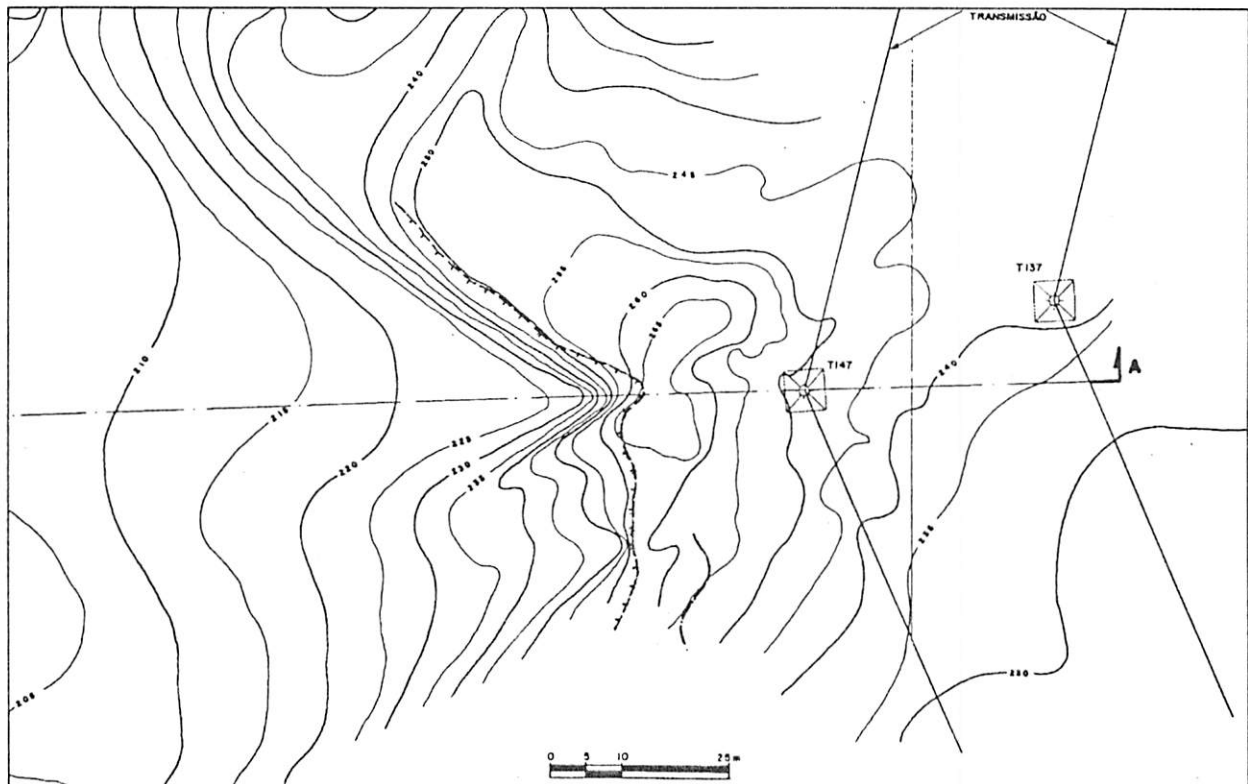
- Objeto: 2 torres de linhas de transmissão;
- Torre 137: encontra-se mais afastada do talude hoje existentes em função das escavações promovidas pela Vermelhão Mineração, situando-se dentro dos limites do terreno desta empresa;
- Torre 147: situa-se próximo do referido talude, localizando-se no terreno de propriedade da Alcan - Alumínio do Brasil S/A e cedido em comodato para a Mineração Fazenda Saramenha Ltda.
