X CONGRESSO BRASILEIRO DE ENGENHARIA DE AVALIAÇÕES E PERÍCIAS

PERÍCIA SOBRE ACIDENTE DE OBRA DE TERRA EM ÁREA URBANA 12 ANOS DEPOIS: FALHA DE PROJETO OU DE CONSTRUÇÃO?

MAIA, AFONSO PEDRO
ENGENHEIRO CIVIL E GEOTÉCNICO
CREA/RJ 21.348-D

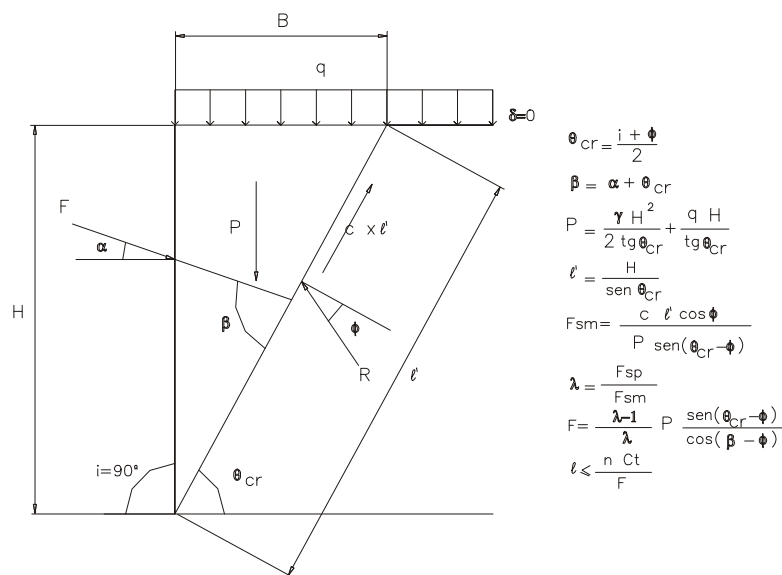
Veja-se a seguir a situação paramétrica para o caso de paramento vertical e terrapleno horizontal com sobrecarga distribuída, para a referida teoria empregada no cálculo geomecânico do projeto.
