**IBAPE - XII COBREAP - CONGRESSO BRASILEIRO DE ENGENHARIA DE
AVALIAÇÕES E PERÍCIAS, BELO HORIZONTE/MG**

**DANOS EM EDIFICAÇÕES PROVENIENTES DE PATOLOGIAS DE FUNDAÇÕES,
IMPLANTADAS EM SOLOS COLAPSÍVEIS**

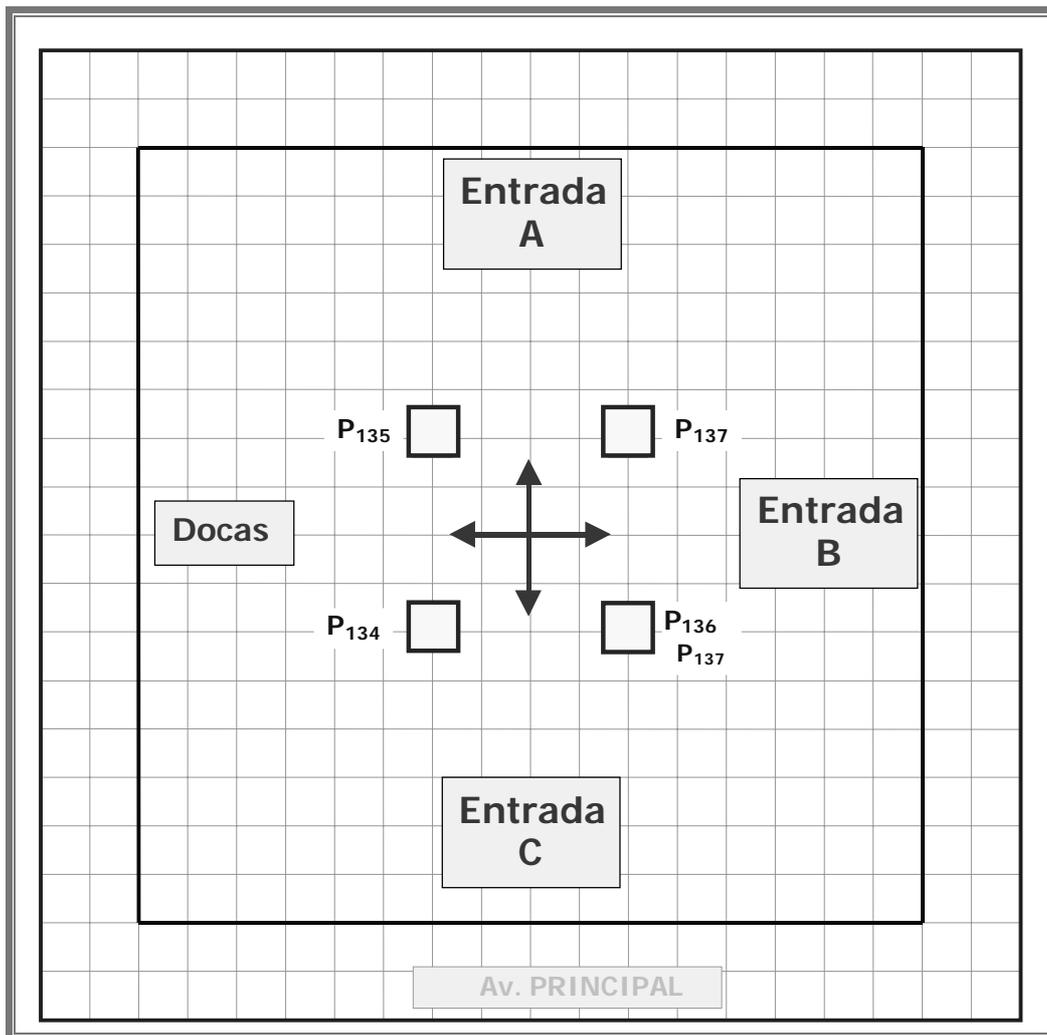
Figura 01. Localização dos quatro pilares da praça central do Condomínio.

Das vistorias efetuadas, constatou-se a existência de uma praça central no referido condomínio, contendo, no centro, uma escada de acesso ao 1º pavimento, suportada por três apoios, e quatro pilares (P₁₃₄, P₁₃₅, P₁₃₆ e P₁₃₇) dispostos nos cantos da aludida praça do condomínio. A figura 01 mostra um esquema, sem escala, da disposição dos pilares existentes na praça central do complexo comercial.
